**Rapportage asbestinventarisatie  
conform certificatieschema asbestinventarisatie en asbestverwijdering**

**Projectnummer: 222-ELH7-ai**

**De 2 stallen aan de Lage Heide 7 te Eersel**

Opdrachtgever : ZLTO  
Onderwijsboulevard 225  
5223DE 's-Hertogenbosch  
t.a.v : Mevr. A. König  
Versie : 1  
Datum onderzoek : 29 juni 2022  
Datum rapportage : 11 juli 2022  
Rapportage geldig tot : 11 juli 2025

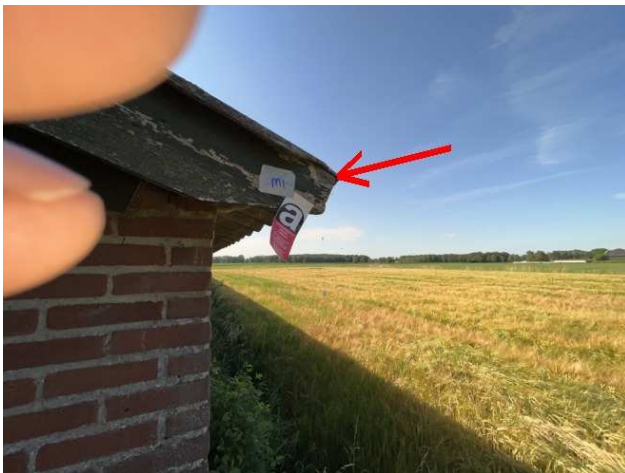
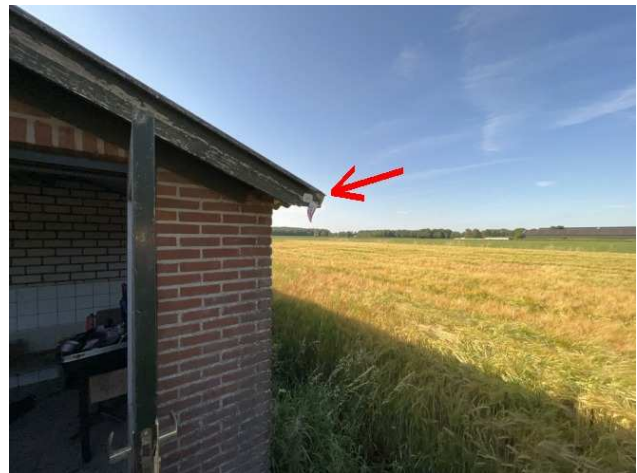
**Toepassing 1: Golfplaten dakbedekking**

| <b>Locatie</b> | Dak stal 1 en stal 2 | <b>Verdieping</b> | begane grond |
| <b>Monstercode</b> | M1-1 | <b>Soort materiaal</b> | cement |
| <b>Asbesthoudend</b> | ja | <b>Asbestsoort</b> | Chrysotiel |
| <b>Analysecertificaat</b> | STL.236589 | <b>Percentage</b> | 10-15% |
| <b>Hechtgebondenheid</b> | hechtgebonden | <b>Beschadiging</b> | licht |
| <b>Hoeveelheid</b> | 1710 m <sup>2</sup> | <b>Bevestiging</b> | geschroefd |
| <b>Bereikbaarheid</b> | goed | <b>Risicoklasse</b> | 2 buitensanering |

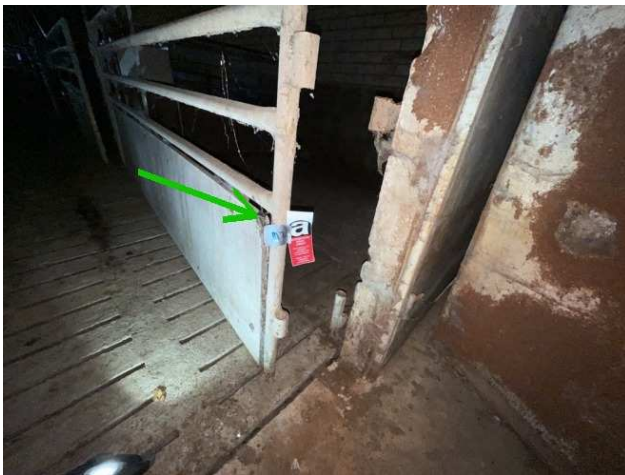
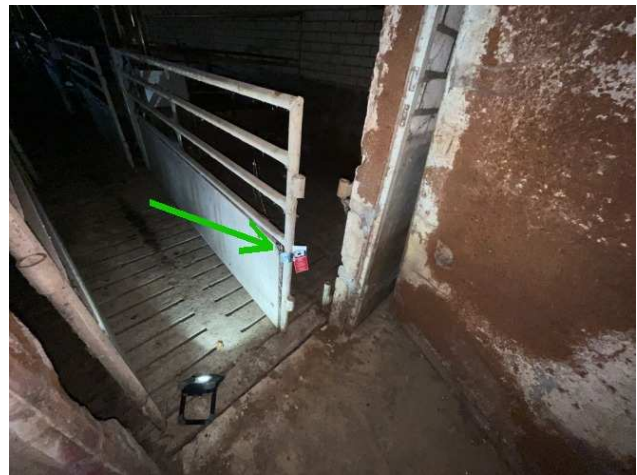
### Toepassing 2: Vlakke plaat

| <b>Locatie</b> | In inrichting cel 1 | <b>Verdieping</b> | begane grond |
| <b>Monstercode</b> | M2 | <b>Soort materiaal</b> | cement |
| <b>Asbesthoudend</b> | nee | <b>Asbestsoort</b> | n.a |
| <b>Analysecertificaat</b> | STL.236589 | <b>Percentage</b> | < 0,1% |
| <b>Hoeveelheid</b> | 18 stuks | <b>Bevestiging</b> | geschroefd |

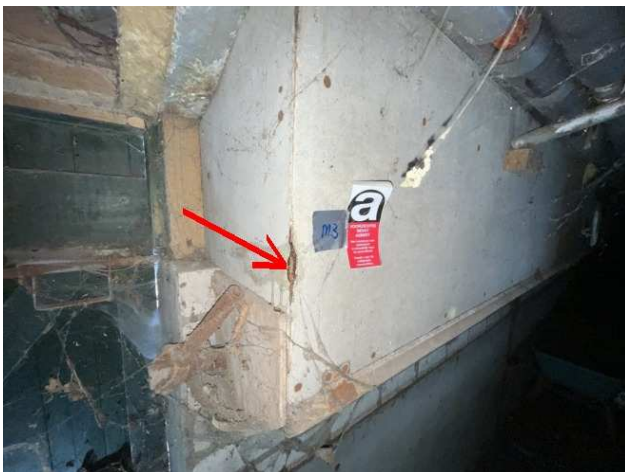
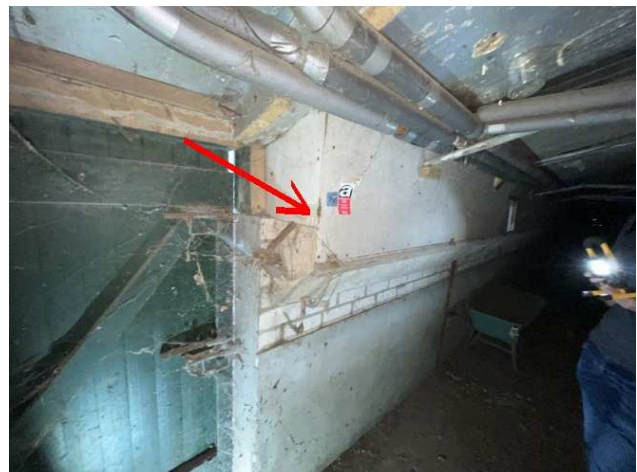
**Toepassing 3: Vlakke plaat**

| <b>Locatie</b> | Luchtinlaat binnenzijde stal 1 en stal 2 | <b>Verdieping</b> | begane grond |
| <b>Monstercode</b> | M3-1 | <b>Soort materiaal</b> | cement |
| <b>Asbesthoudend</b> | ja | <b>Asbestsoort</b> | Chrysotiel |
| <b>Analysecertificaat</b> | STL.236589 | <b>Percentage</b> | 5-10% |
| <b>Hechtgebondenheid</b> | hechtgebonden | <b>Beschadiging</b> | licht |
| <b>Hoeveelheid</b> | 50 m <sup>2</sup> | <b>Bevestiging</b> | gespijkerd |
| <b>Bereikbaarheid</b> | goed | <b>Risicoklasse</b> | 2<br>binnensanering |

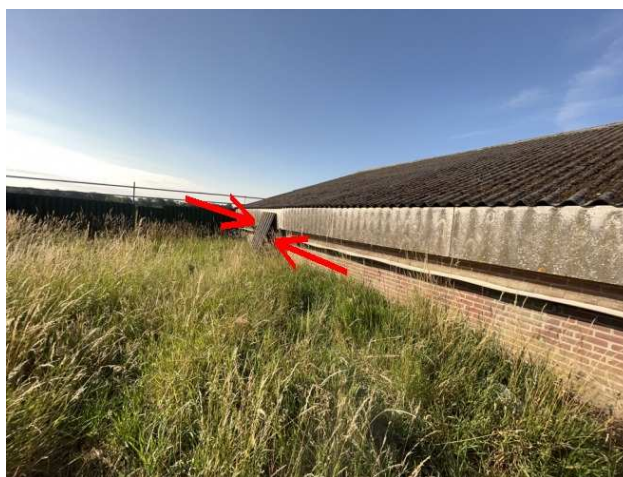
**Toepassing 4: Golfplaat**

| <b>Locatie</b> | Los bij stal 1 | <b>Verdieping</b> | begane grond |
| <b>Monstercode</b> | M1-2 | <b>Soort materiaal</b> | cement |
| <b>Asbesthoudend</b> | ja | <b>Asbestsoort</b> | chrysotiel |
| <b>Analysecertificaat</b> | STL.236589 | <b>Percentage</b> | 10-15% |
| <b>Hechtgebondenheid</b> | hechtgebonden | <b>Beschadiging</b> | licht |
| <b>Hoeveelheid</b> | 1 stuks | <b>Bevestiging</b> | los |
| <b>Bereikbaarheid</b> | goed | <b>Risicoklasse</b> | 1 buitensanering |

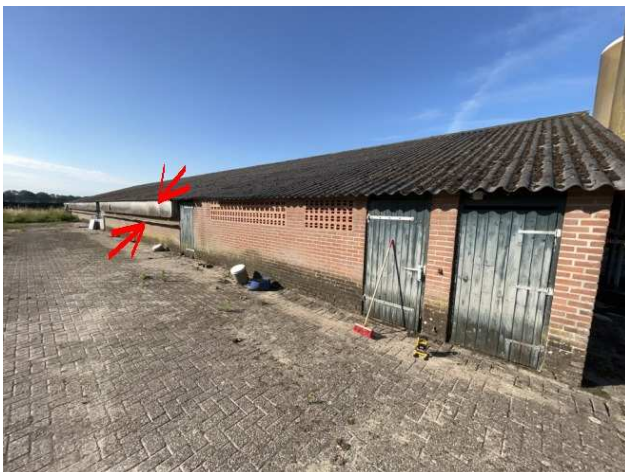
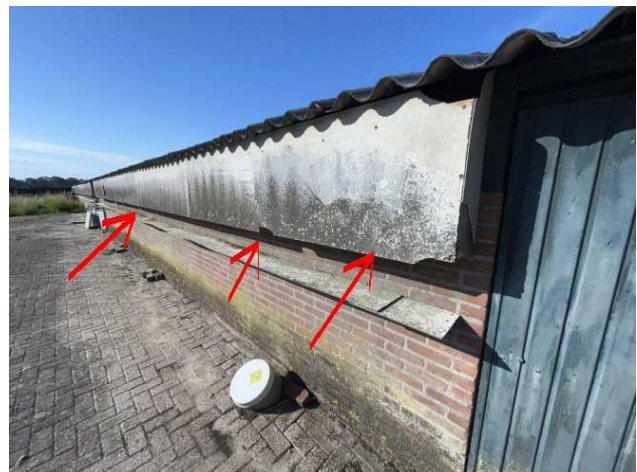
**Toepassing 5: Vlakke plaat**

| <b>Locatie</b> | Luchtinlaat buitenzijde stal 1 en stal 2 | <b>Verdieping</b> | begane grond |
| <b>Monstercode</b> | M3-2 | <b>Soort materiaal</b> | cement |
| <b>Asbesthoudend</b> | ja | <b>Asbestsoort</b> | chrysotiel |
| <b>Analysecertificaat</b> | STL.236589 | <b>Percentage</b> | 5-10% |
| <b>Hechtgebondenheid</b> | hechtgebonden | <b>Beschadiging</b> | licht |
| <b>Hoeveelheid</b> | 50 m <sup>2</sup> | <b>Bevestiging</b> | gespijkerd |
| <b>Bereikbaarheid</b> | goed | <b>Risicoklasse</b> | 2<br>buitensanering |

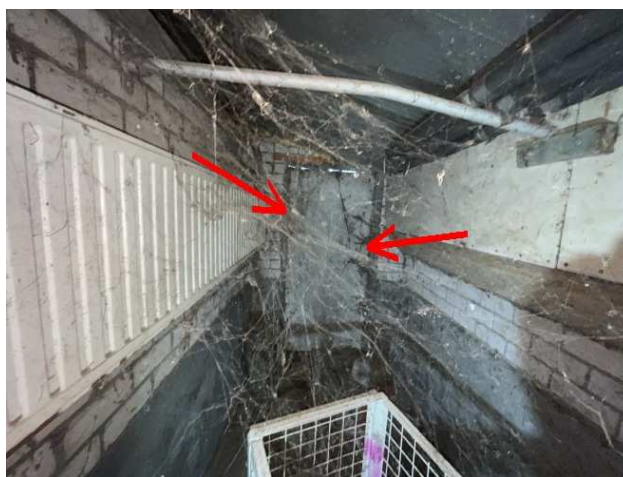
**Toepassing 6: Vlakke plaat**

| <b>Locatie</b> | Op deur stal 2 | <b>Verdieping</b> | begane grond |
| <b>Monstercode</b> | M3-3 | <b>Soort materiaal</b> | cement |
| <b>Asbesthoudend</b> | ja | <b>Asbestsoort</b> | chrysotiel |
| <b>Analysecertificaat</b> | STL.236589 | <b>Percentage</b> | 5-10% |
| <b>Hechtgebondenheid</b> | hechtgebonden | <b>Beschadiging</b> | licht |
| <b>Hoeveelheid</b> | 1 stuks | <b>Bevestiging</b> | gespijkerd |
| <b>Bereikbaarheid</b> | goed | <b>Risicoklasse</b> | 1 binnensanering |

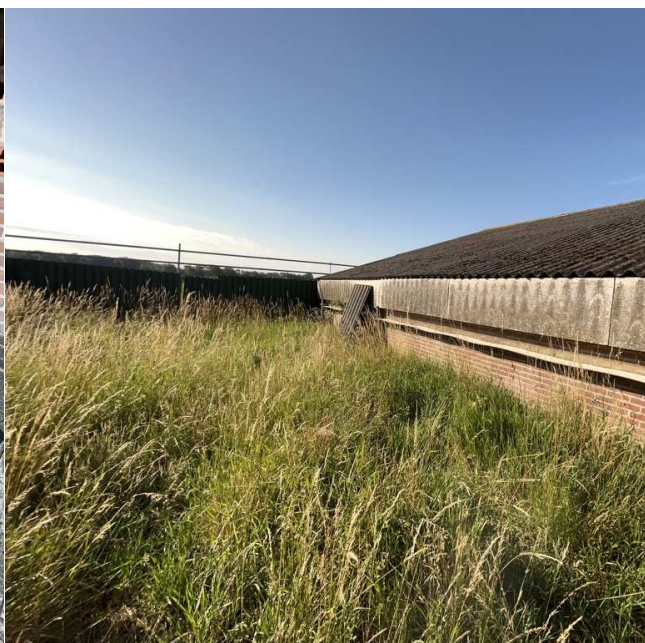
Stal 1, losse golfplaat

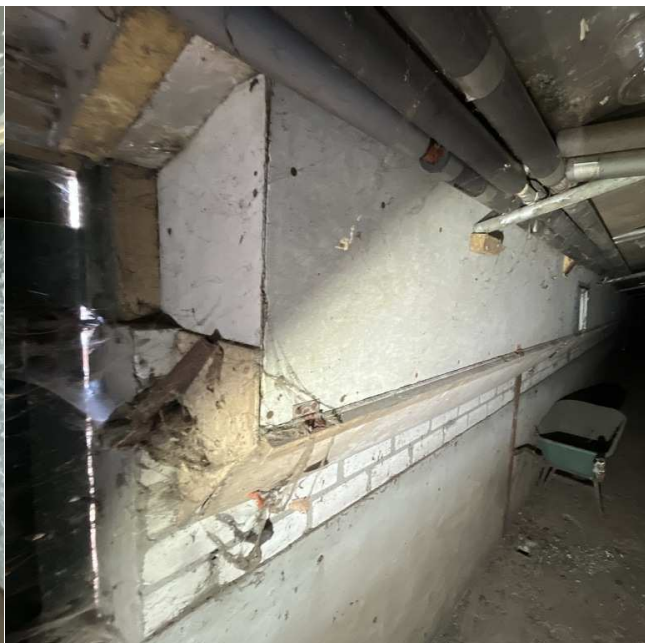
Stal 1, gangpad, vlakke platen luchtinlaat kanaal

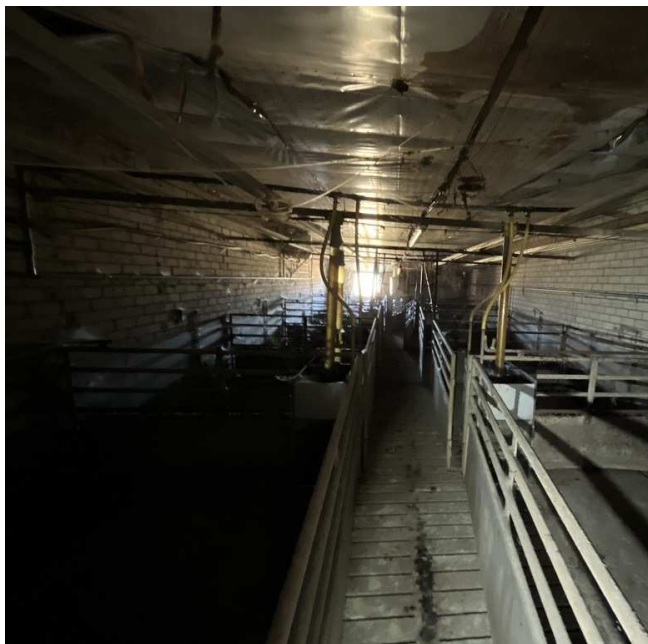
Stal 1, inrichting cel 1, vlakke platen
