## Asbestinventarisatie volgens de eisen van Bijlage XIIIa van art. 4.27 van de Arbeidsomstandighedenregeling

| Locatie: | Voortseweg 45, 5521 JC, Eersel | | |
| Onderzocht het volgende afgebakend gebied(en) ofwel ruimte(n): | Een bedrijfshal | | |
| Datum inspectie: | 03-04-2018 | Rapportage datum: | 11-04-2018 |

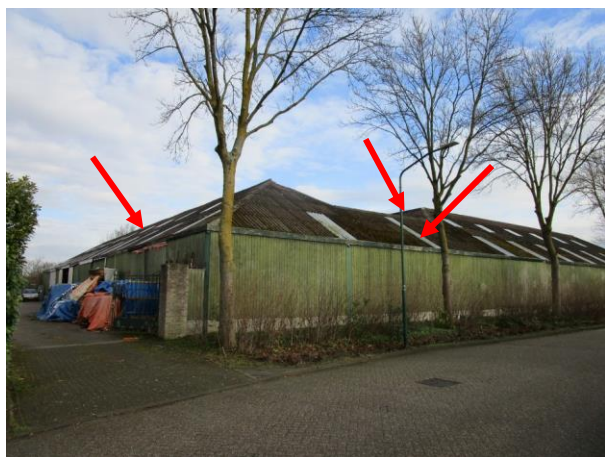
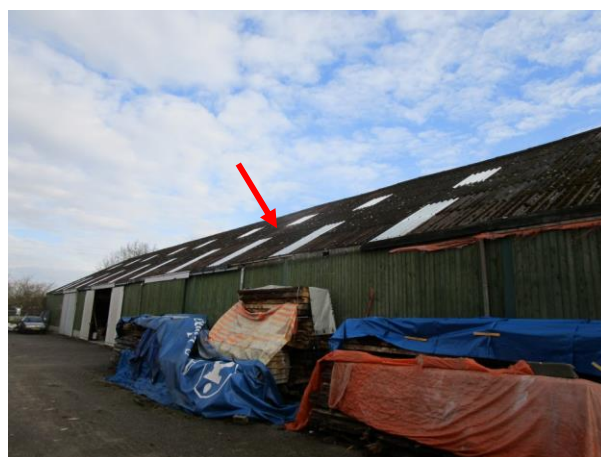
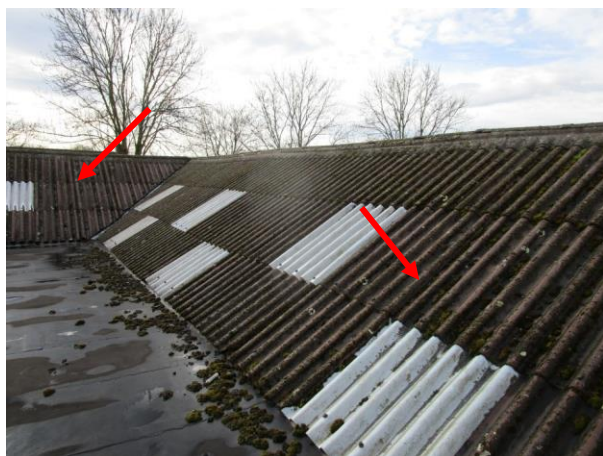
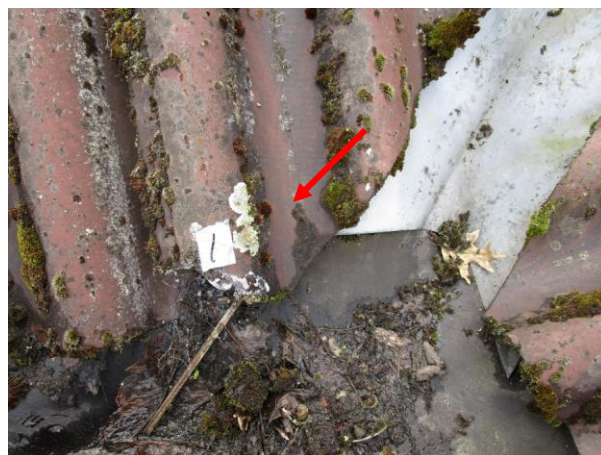
| Bronresultaat | |
|---|---|
| Bron nr. ofwel Broncode | 1 |

| Bronresultaat | |
|---|---|
| Beschrijving van het materiaal/ Bronnaam | Dakbeplating |
| Plaats waar materiaal is aangetroffen | Dak bedrijfshal |
| Asbestsoort en percentage | Chrysotiel 10-15 % |
| Mate van beschadiging | Licht |
| Mate van verwerking | Ernstig |
| Hoeveelheid van de toepassing | 1939 m <sup>2</sup> |
| Risicoklasse | 2 |

| Bronresultaat | |
|---|---|
| Specifieke opmerkingen (verwijdering) | Afzetten en markeren |

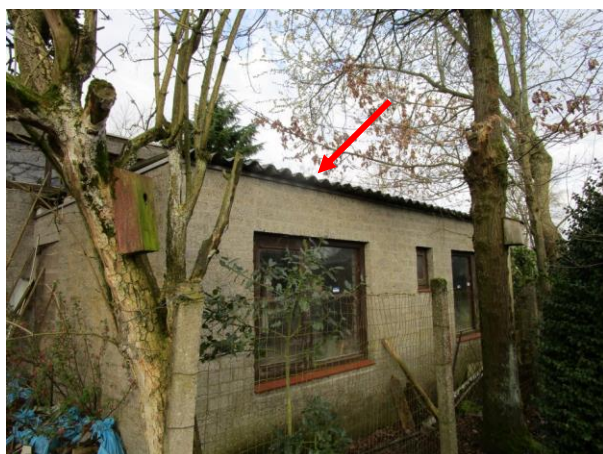
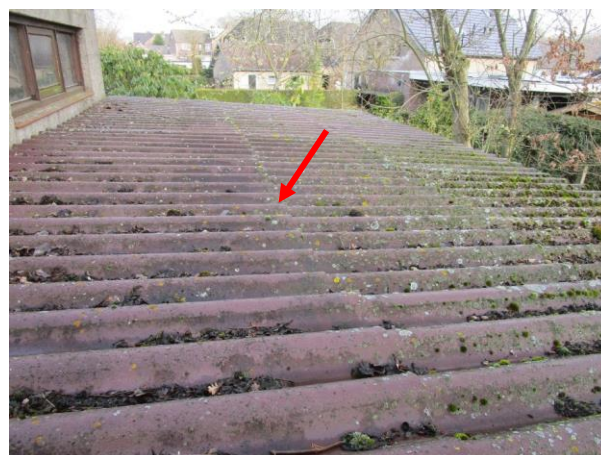
| Bronresultaat | |
|---|---|
| Bron nr. ofwel Broncode | 2 |

| Bronresultaat | |
|---|---|
| Beschrijving van het materiaal/ Bronnaam | Dakbeplating |
| Plaats waar materiaal is aangetroffen | Dak kantine |
| Asbestsoort en percentage | Chrysotiel 10-15 % |
| Mate van beschadiging | Licht |
| Mate van verwerking | Ernstig |
| Hoeveelheid van de toepassing | 32 m <sup>2</sup> |
| Risicoklasse | 2 |

| Bronresultaat | |
|---|---|
| Specifieke opmerkingen (verwijdering) | Afzetten en markeren |

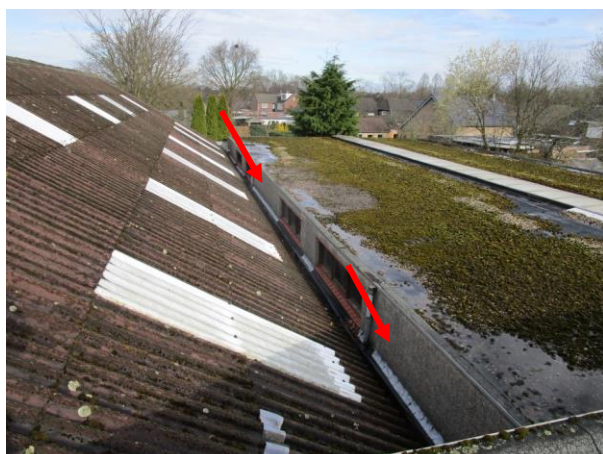
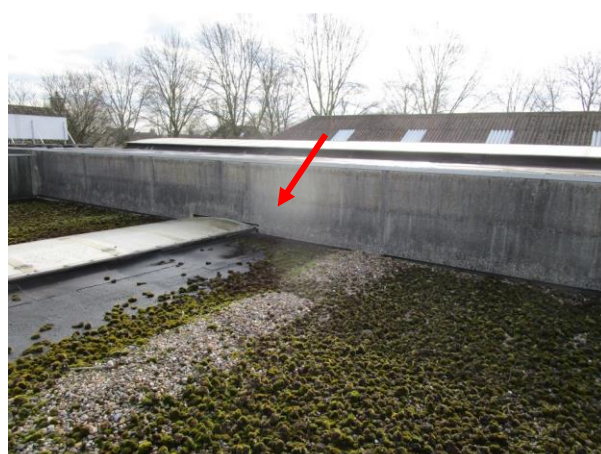
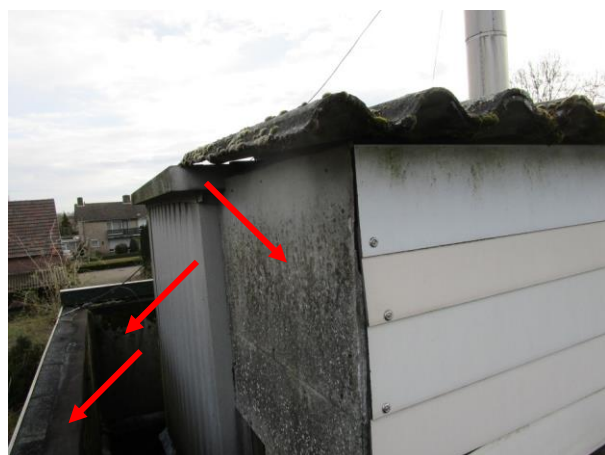
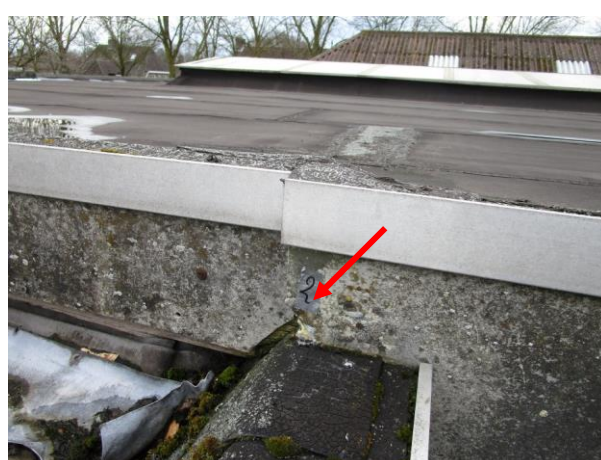
| Bronresultaat | |
|---|---|
| Bron nr. ofwel Broncode | 3 |

| Bronresultaat | |
|---|---|
| Beschrijving van het materiaal/ Bronnaam | AC vlakke plaat |
| Plaats waar materiaal is aangetroffen | Dak bedrijfshal |
| Asbestsoort en percentage | Chrysotiel 10-15 % |
| Mate van beschadiging | Licht |
| Mate van verwerking | Ernstig |
| Hoeveelheid van de toepassing | 48 m <sup>2</sup> |
| Risicoklasse | 2 |

| Bronresultaat | |
|---|---|
| Specifieke opmerkingen (verwijdering) | Afzetten en markeren |

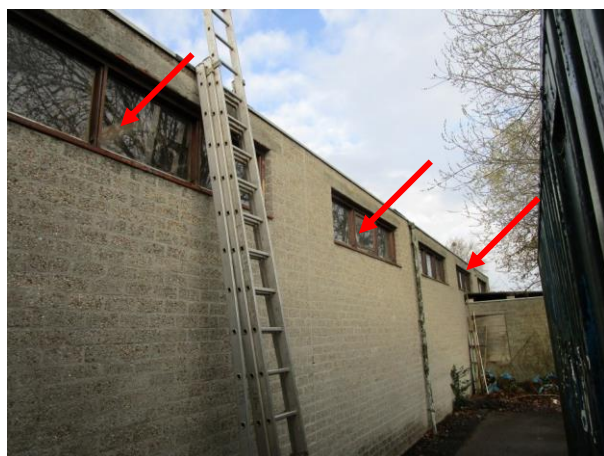
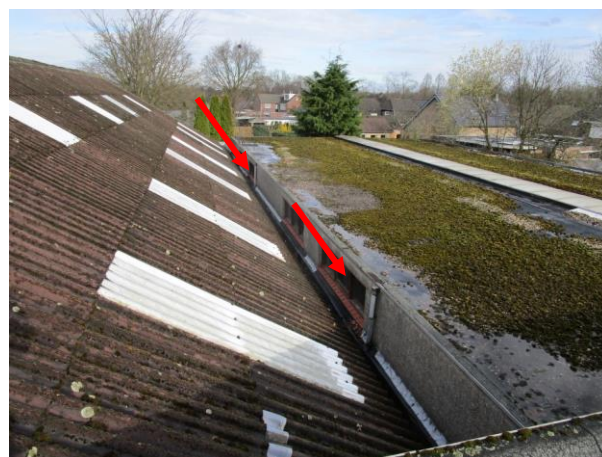
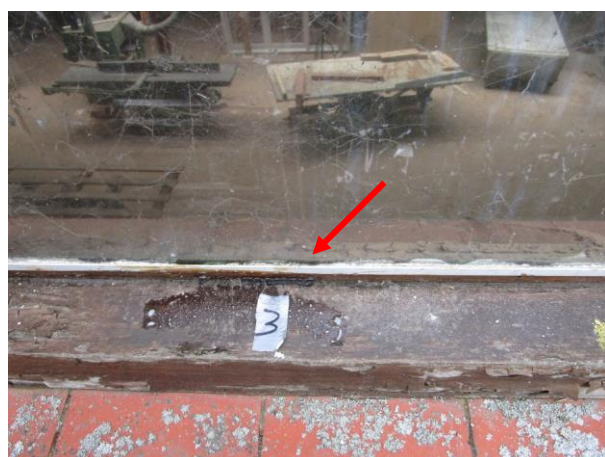
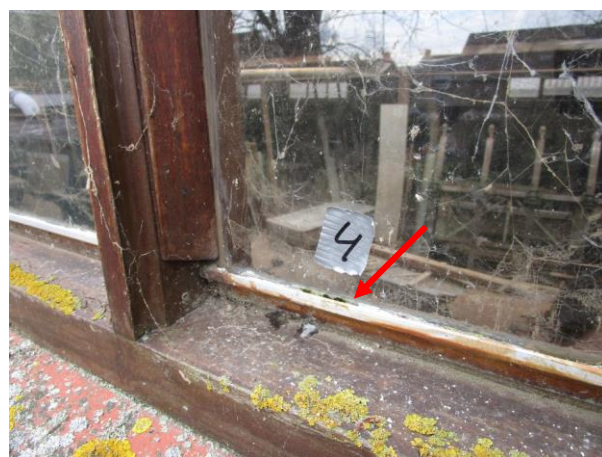
| Bronresultaat | |
|---|---|
| Beschrijving van het materiaal/ Bronnaam | Beglazingskit |
| Plaats waar materiaal is aangetroffen | Werkplaats |
| Asbestsoort en percentage | Chrysotiel 0,1-2 % |
| Mate van beschadiging | Licht |
| Mate van verwerking | Licht |
| Hoeveelheid van de toepassing | 20 m <sup>2</sup> glasoppervlak |
| Risicoklasse | 1 |

| Bronresultaat | |
|---|---|
| Specifieke opmerkingen (verwijdering) | Afzetten en markeren. De kozijnen worden er in zijn geheel uitgehaald (overmaats uitzagen/ uithakken) zonder dat de beglazingskit beschadigt/breekt. <b>Voordat men de kozijnen er uithaalt dient men de beglazingskit af te tapen, zodat de kit zeker niet kan los komen tijdens de verwijdering.</b> |

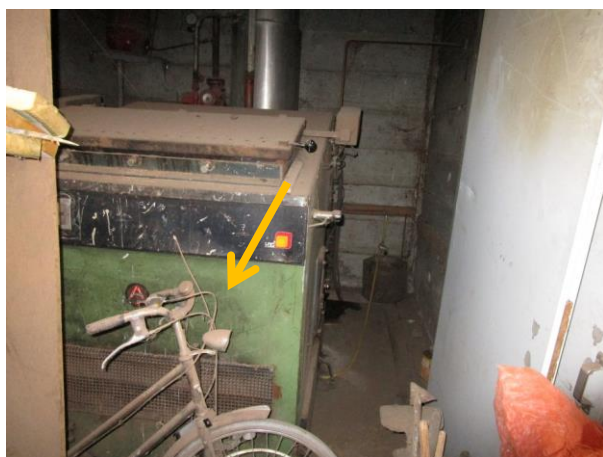
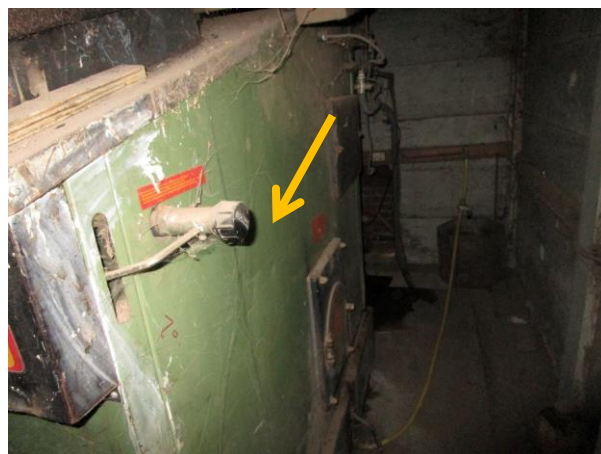
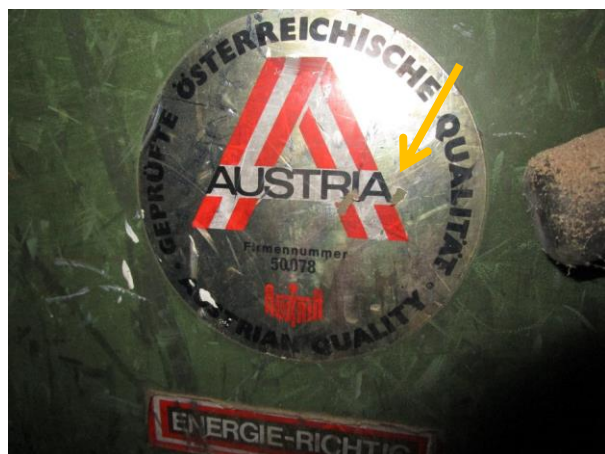
| Bronresultaat | |
|---|---|
| Bron nr. ofwel Broncode | 5 |

| Bronresultaat | |
|---|---|
| Beschrijving van het materiaal/ Bronnaam | CV ketel merk Austria |
| Plaats waar materiaal is aangetroffen | CV ruimte |
| Mate van beschadiging | Niet |
| Mate van verwerking | Niet |
| Risicoklasse | 1 |

| Bronresultaat | |
|---|---|
| Specifieke opmerkingen (verwijdering) | Ketel in een geheel verwijderen i.v.m. bron 6 |

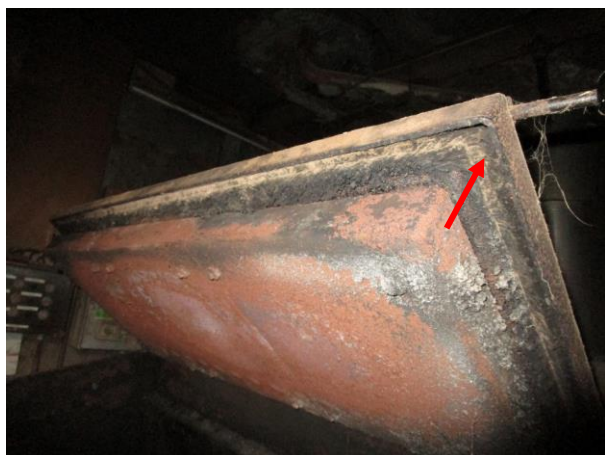
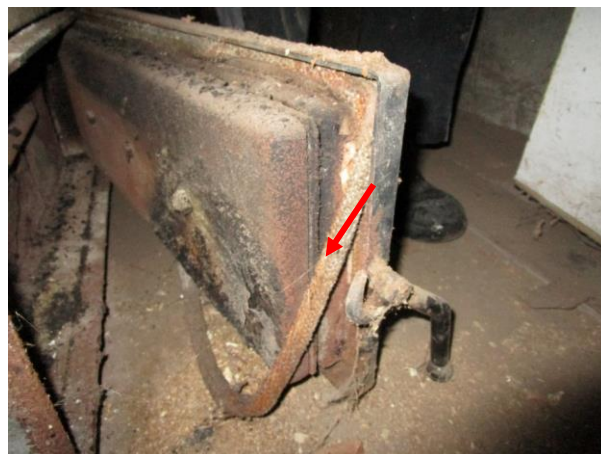
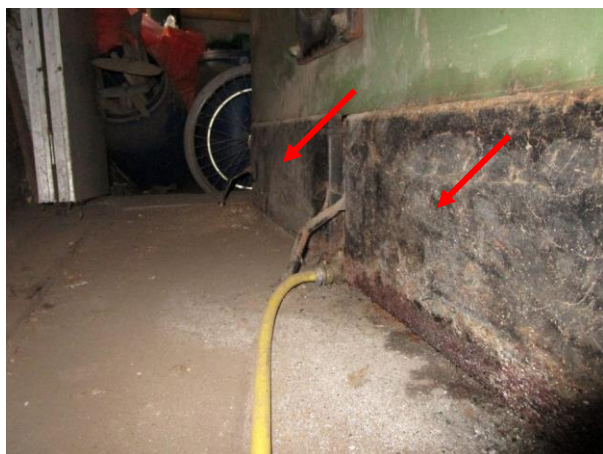
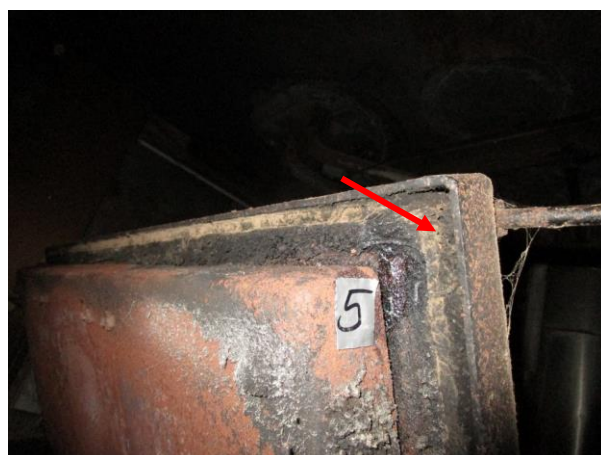
| Bronresultaat | |
|---|---|
| Bron nr. ofwel Broncode | 6 |

| Bronresultaat | |
|---|---|
| Beschrijving van het materiaal/ Bronnaam | Koord |
| Plaats waar materiaal is aangetroffen | CV ketel merk Austria |
| Asbestsoort en percentage | Chrysotiel > 60 % |
| Mate van beschadiging | Licht |
| Mate van verwerking | Licht |
| Hoeveelheid van de toepassing | 7 Stuks |
| Risicoklasse | 1 |

| Bronresultaat | |
|---|---|
| Specifieke opmerkingen (verwijdering) | Ketel samen met koord in een geheel verwijderen.<br><b>Voordat men de cv ketel er uithaalt dient men de bewegende delen af te tapen, zodat er tijdens de verwijdering geen asbestvezels kunnen vrijkomen</b> |

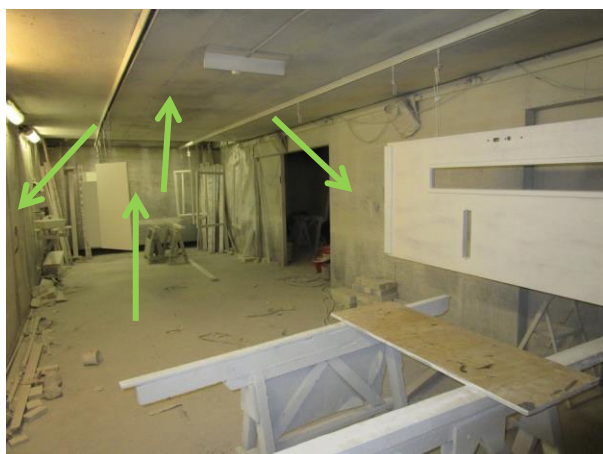
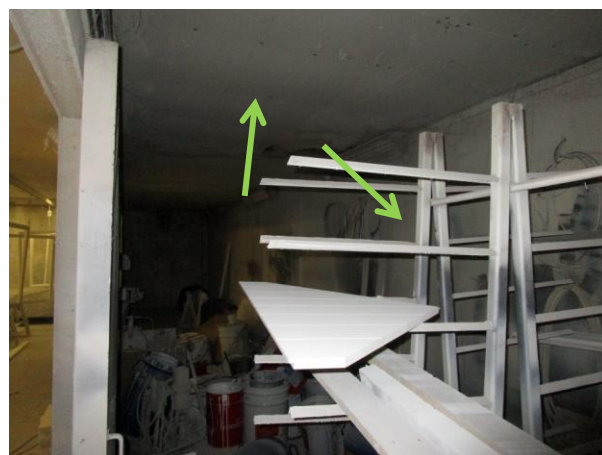
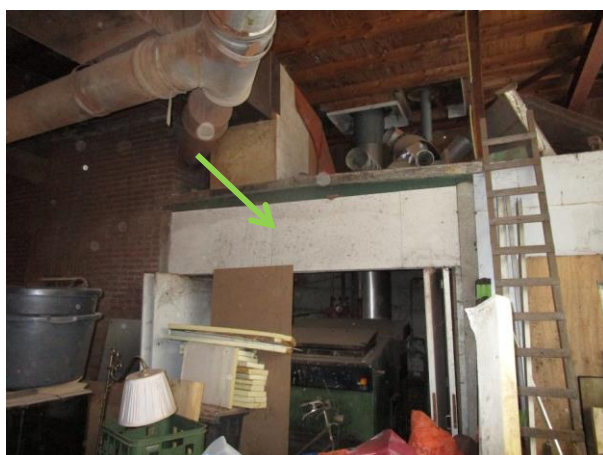
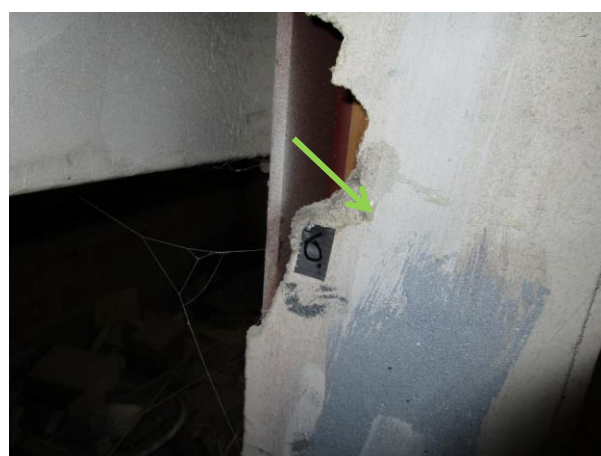
| Bronresultaat | |
|---|---|
| Bron nr. ofwel Broncode | 7 |

| Bronresultaat | |
|---|---|
| Beschrijving van het materiaal/ Bronnaam | Vlakke plaat |
| Plaats waar materiaal is aangetroffen | Spuiterij / cv ruimte |
| Asbestsoort en percentage | N.V.T. |

| Bronresultaat | |
|---|---|
| Specifieke opmerkingen (verwijdering) | Plaat is asbestvrij |

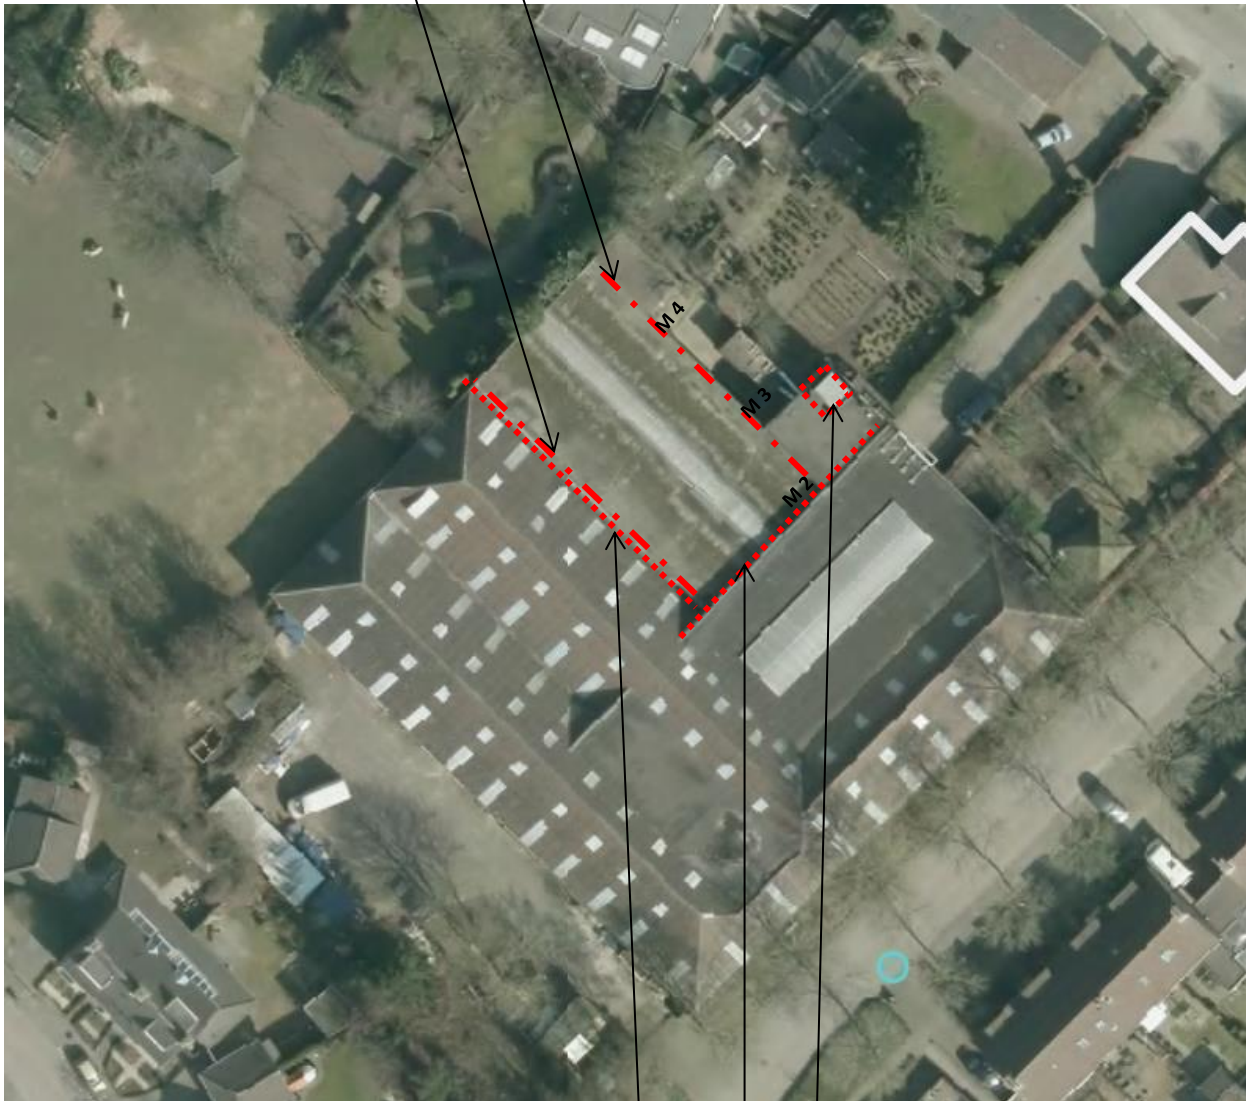
Bron 3, asbesthoudende  
vlakke plaat
