Bouwhistorische Waardestelling Bussereind 4

### SPLITSING VAN EEN BOERDERIJ IN STEENSEL

Splitsing van een voormalige boerderijwoning in twee wooneenheden. Rapportage met specificatie van cultuurhistorische / bouwhistorische waarden; interieur & exterieur. Doel; facilitering beoordeling.

D.J.K. Zweers, augustus 2019

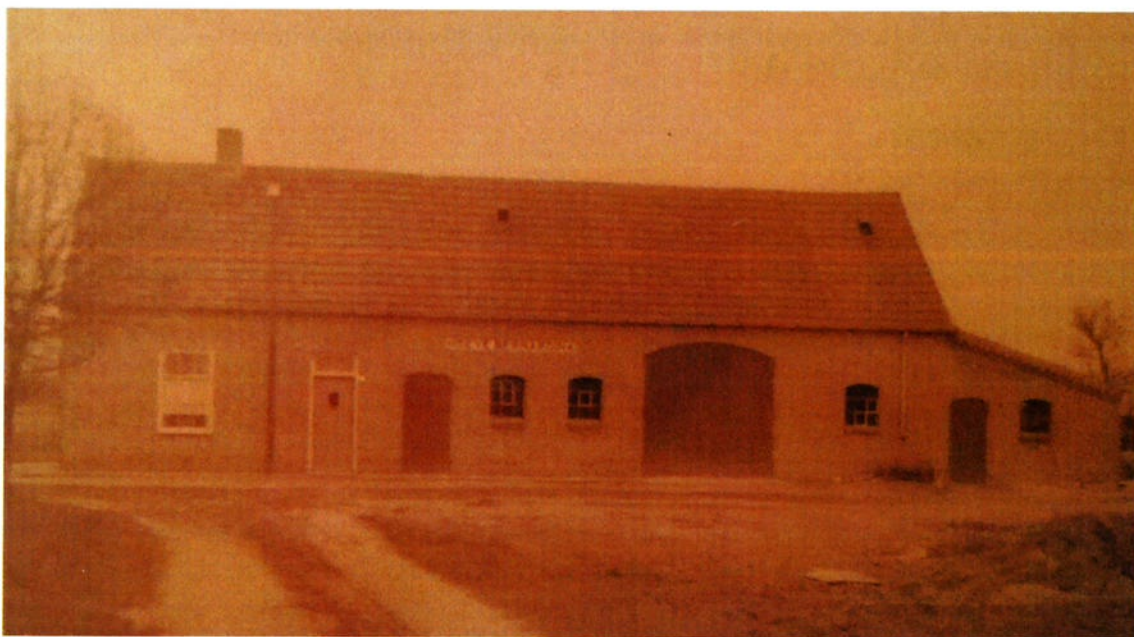
Afb. 6; de herbouwde boerderij, zonder datering.

De nogal pregnante kleurstelling van het buitenschilderwerk kan mogelijk worden verzacht. De historische opname (afb. 6) kan wellicht bepalend zijn voor toekomstige kleurstellingen. Langs die weg kan de weinig geslaagde ruitindeling minder opvallend worden gemaakt. De dakkapel kan wellicht wat worden 'weggeschilder'. Voor de keus van de buitenkleuren is het goed het verschil tussen het historische woon- en werkgedeelte te respecteren. Van enigszins kleurrijk naar uiterst sober. De hoofdvorm zou aan betekenis winnen door herbouw van de schoorsteen.

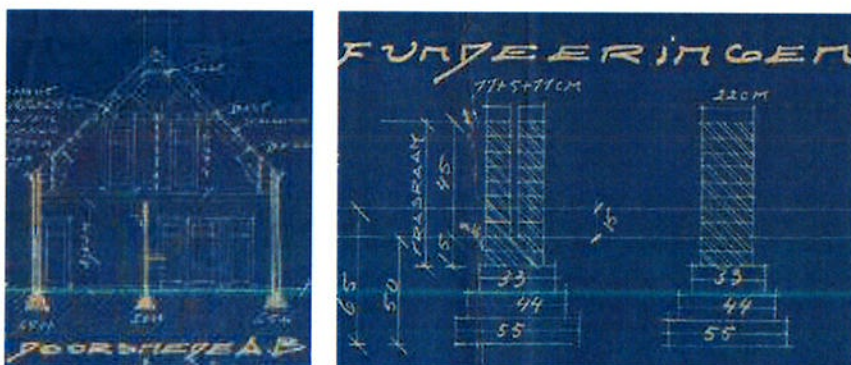
De bakstenen buitengevels zijn in spouw gemetseld. De fundering is vermoedelijk op staal uitgevoerd (ontwerptekening; afb. 10 en 11). Er is geen kelder. De balklagen zijn in hout uitgevoerd. In het bedrijfsgedeelte zijn stalen onderslagbalken aanwezig. Het dak bestaat uit houten 'Hollandse' spanten met kreupele stijl, blokkeels en gordingen (afb. 10 en 25). In het woongedeelte is verticaal dakbeschot toegepast. De aanbouw tegen de oostgevel heeft een lessenaarsdak. Dit is gedekt met rode muldenpannen en rust op gordingen die op hun beurt worden ondersteund door liggers die, schuin omhoog, van de dakvoet naar de topgevelmuur gaan.

Afb. 10; doorsneetekening ontwerp, aangepaste versie januari 1943. Afb. 11; idem, fundering.

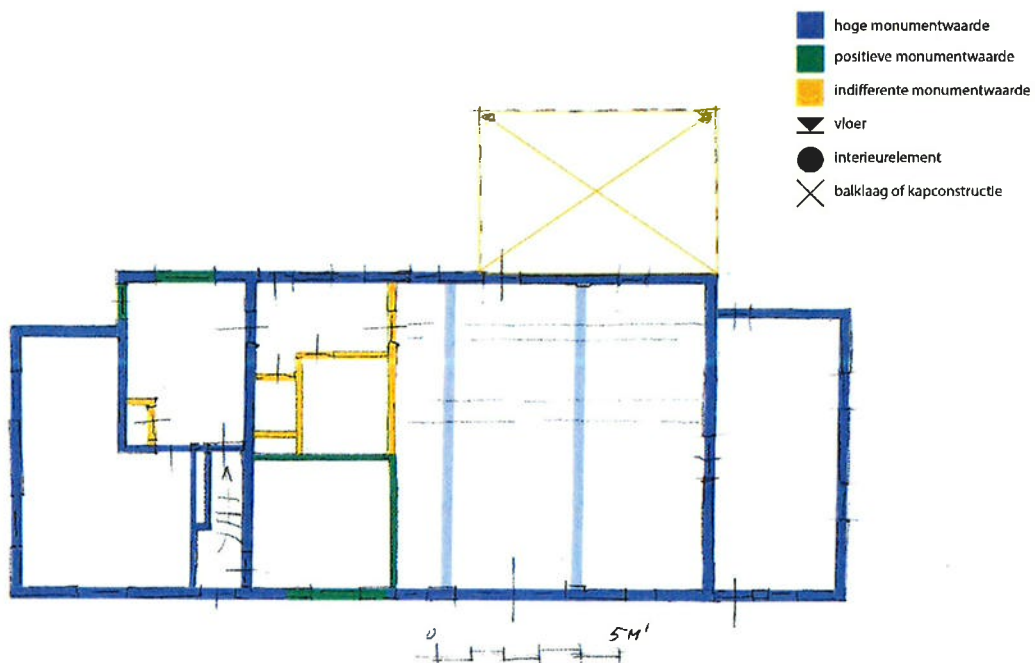
- BLAUW - hoge monumentwaarde.
- GROEN - positieve monumentwaarde.
- GEEL - indifferente waarde.

Afb. 12; plattegrond met waardestelling, noord boven.

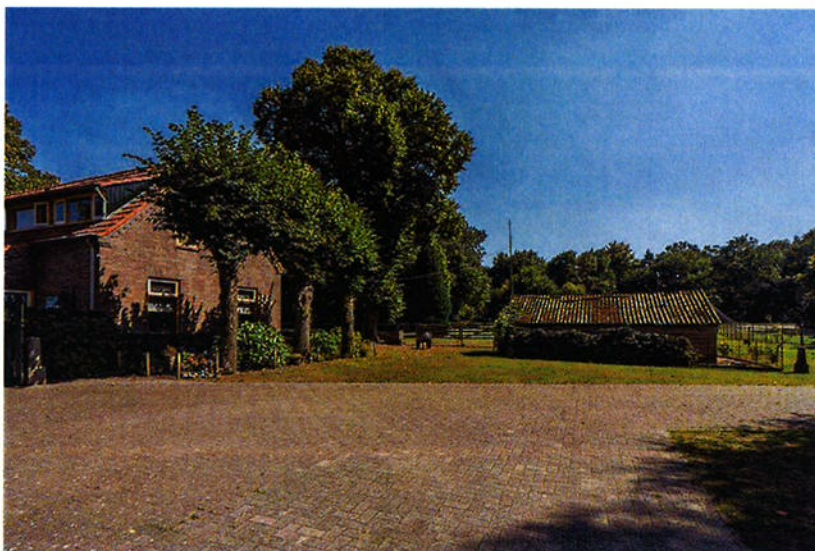
Langs de westgevel staan leilinden. Deze symmetrische gevel is als zijgevel opgevat en bevat twee vensters als in de voorgevel (met er boven een hanekamstrek) en twee kleinere op de verdieping. Plaats en maatvoering zijn oorspronkelijk, vlakindeling en materiaal van de houten kozijnen zijn van recente datum, zoals in de voorgevel (afb. 16).

*Afb. 16; west- en noordgevel, leibomen.*

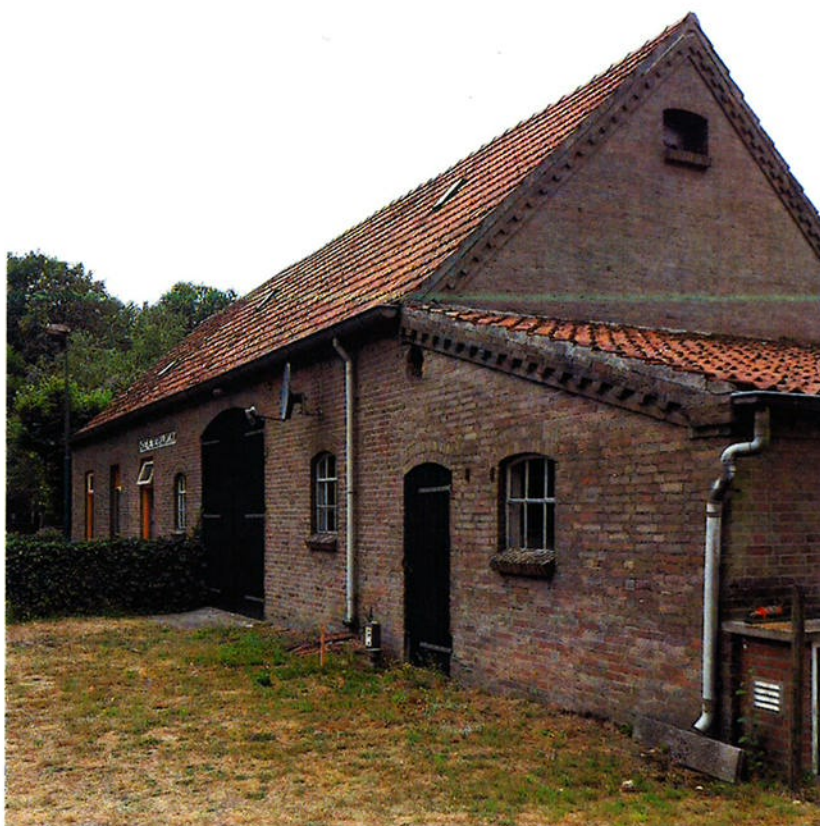
In de topgevel die boven het lessenaarsdak zichtbaar is, bevat hoog onder de nok een muuropening onder segmentboog. Deze opening is niet voorzien van een luik of venster, maar was denkkelijk voorzien van een zesruits gietijzeren stalraam. Op afb. 17 en 19 dit geveldeel te zien. Het zesruits gietijzeren venster is denkkelijk het hergebruikte venster dat zich eerder in de geveltop bevond. Het benedendeel van de oostgevel vormt de beëindiging van de aanbouw. In dat gevelveld staat van links naar recht een staldeurtje, een dichtgezet stalvenster, een negenruits stalvenster en een ruw ingekapte opening onder de dakvoet; alle bestaande muuropeningen worden ontlast door segmentbogen.

*Afb. 17; zuidgevel (voorgevel) en oostelijke aanbouw met lessenaarsdak.*

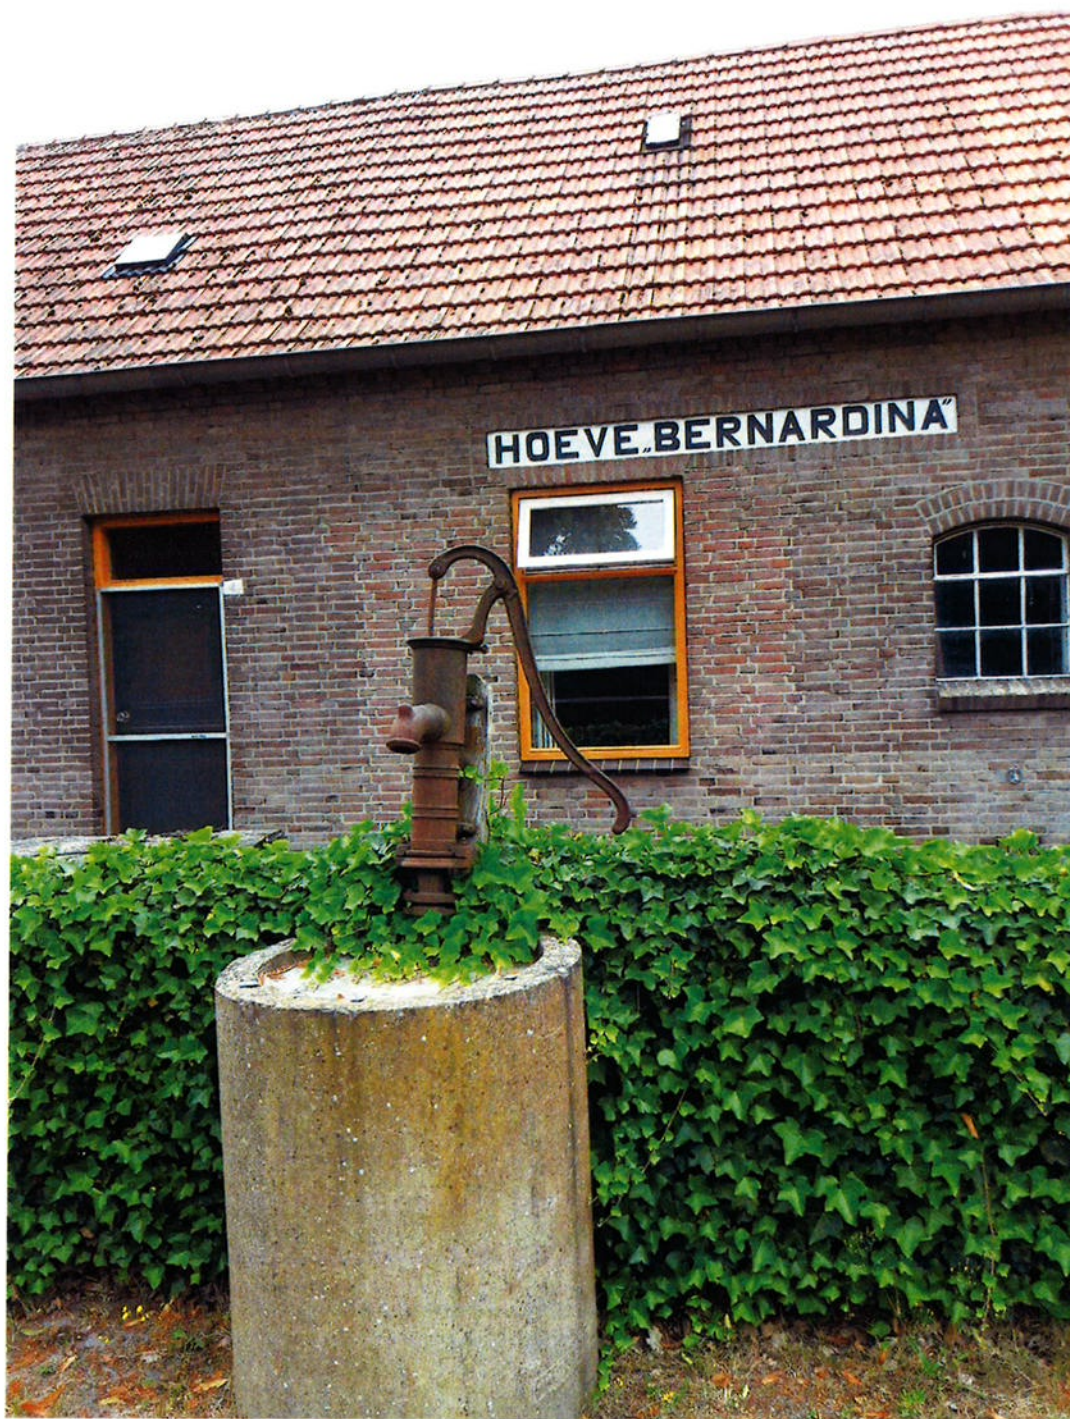
De gevelsymmetrie is bedrieglijk. In het woongedeelte is deze in 1964 ontstaan doordat rechts van de voordeur een venster is toegevoegd. Zoals afbeelding 11 toont was er oorspronkelijk tussen de voordeur en de deeldeuren nog een voorstaldeur en een stalvenster. Een gepleisterd-gewit veld met de huisnaam had zodoende aanvankelijk een meer logische plaats in de gevel. Een symmetrische indeling van voordeur en kamervensters is niettemin typerend voor de jongste variant van dit boerderijtype. De vlakindeling en materiaal van de houten kozijnen in het woongedeelte zijn recent. De situatie van 1943 is te herkennen in de voordeur en het venster links ervan. Boven deze muuropeningen is een hanekamstrek aanwezig. Bouwsporen herinneren aan de vroegere voorstaldeur met stalvenster die op afb. 6 nog te zien zijn. Het stalgedeelte bevat het resterende zesruits gietijzeren venster. Het huidige hoge venster is daar in 1964 geplaatst toen hier een kamer werd toegevoegd. Zie afb. 18).

De bouwsporen in de voorgevel, die herinneren aan de situatie van vóór 1964 hebben een positieve waarde. Dit geldt ook voor bouwsporen in de aanbouw aan de oostgevel. De inbouw van een extra woonruimte in 1964 weerspiegelt het verruimen van de woning, kaderend in de ontwikkelingen van die tijd.

*Afb. 18; zuidoostgevel met naamopschrift, bouwsporen, put en pomp.*

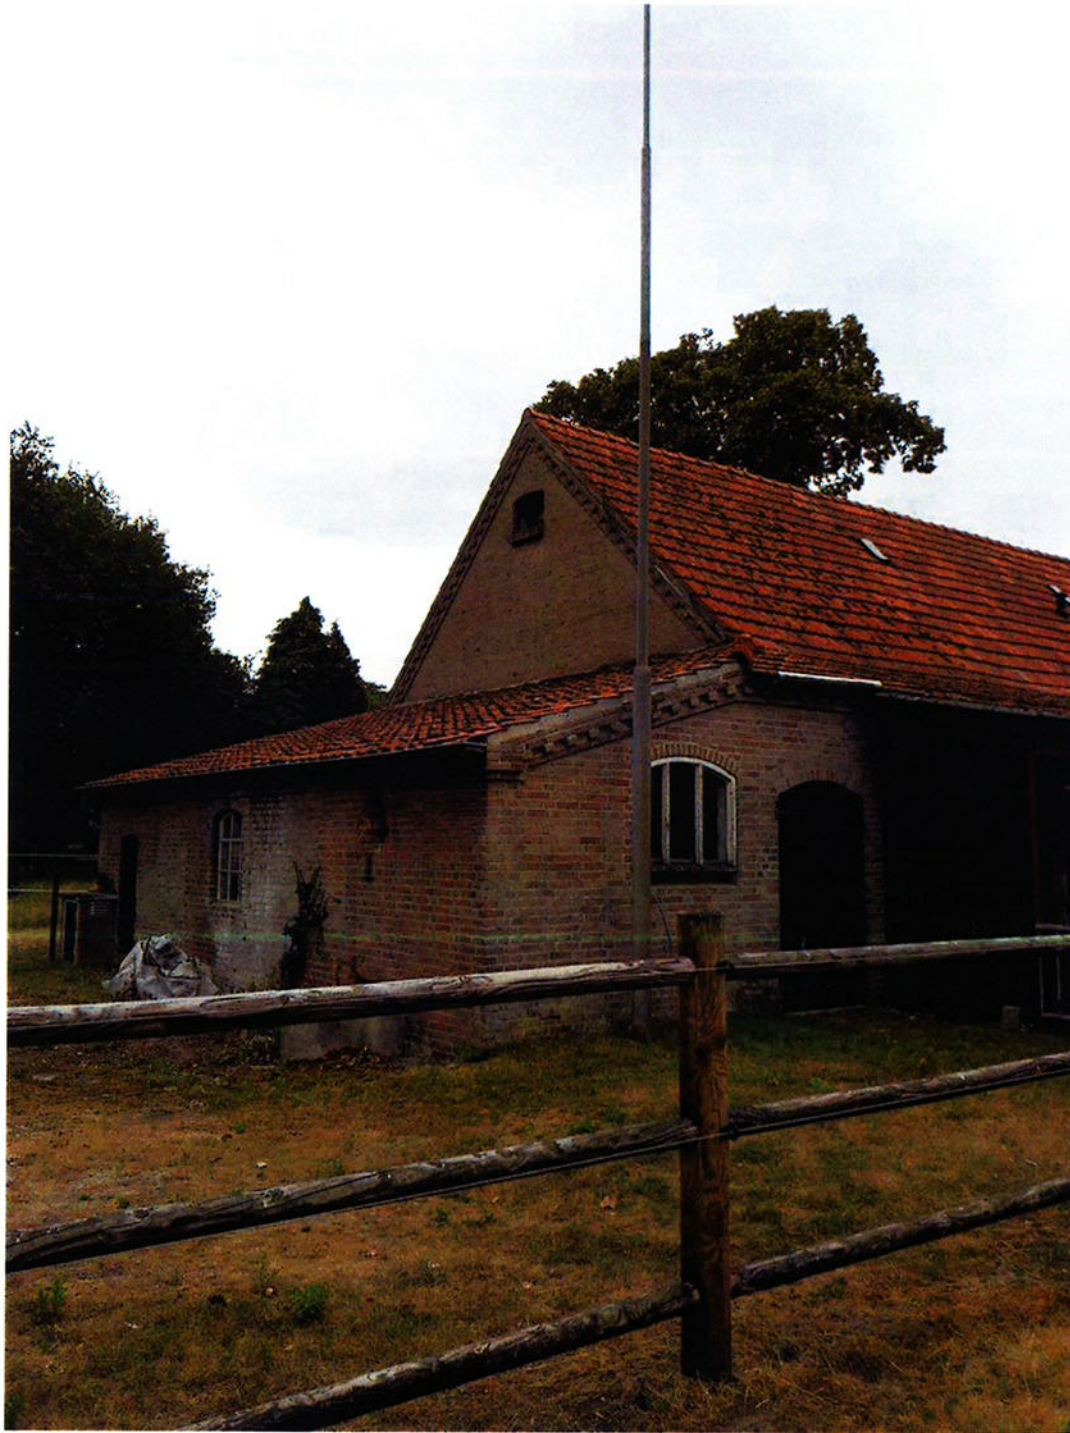
*Afb. 19; oostgevel en deel achtergevel (noordgevel).*

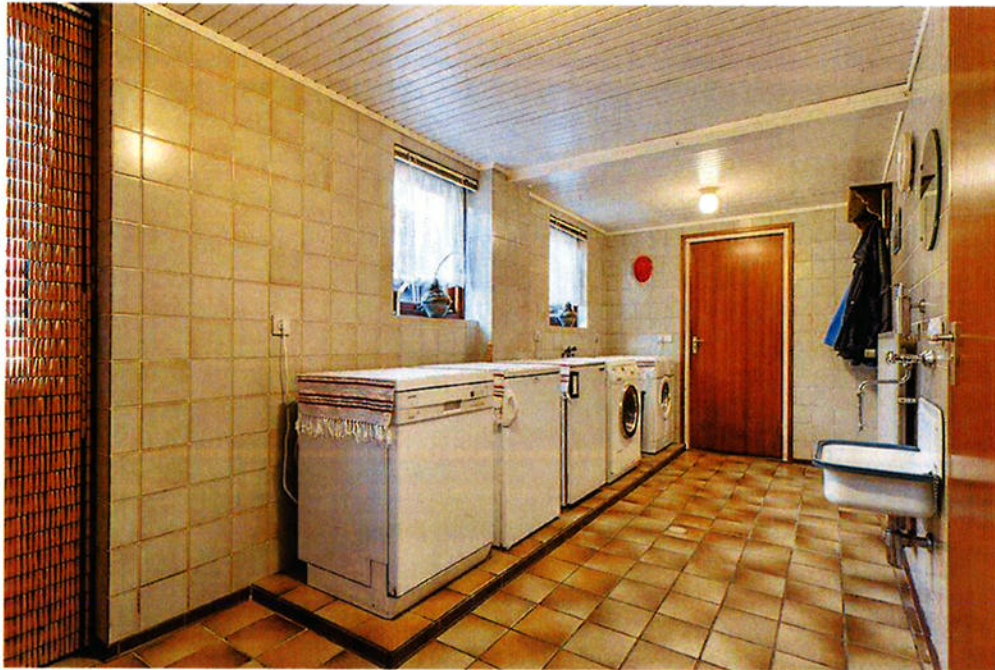
De ruimte-indeling is grotendeels authentiek. In het woongedeelte is geen enkel oorspronkelijk element meer in het zicht. Dit bouwdeel wordt betreden via de achtergevel (noordzijde; afb. 22). Dit is gecombineerd met een wasruimte / bijkeuken die toegang geeft tot de vroegere stal. De wasruimte heeft een recente tegelvloer en dito wanden. Een inpandige badkamer en een toilet zijn van deze ruimte uit te bereiken. De afwerking van deze ruimten is recent. Het plafond van de bijkeuken bestaat uit recent plaatmateriaal (afb. 22). Ook in de keuken aan de noordzijde liggen recente tegelvloeren. Dito is hier een recente wandtegelaafwerking aanwezig en een modern plafond. De woonruimte bestond oorspronkelijk uit een klein kamertje aan de westgevel dat vanuit de voorkamer bereikbaar was (afb. 20). Deze voorkamer heeft twee vensters in de westgevel en één in de zuidgevel (afb. 20,21). De plafonds bestaan uit houten schijnbalken (zonder dragende functie) op een dragende onderslagbalk. Die markeert de plaats van de verdwenen muur tussen beide kamers. Witte velden zijn aangebracht tussen de schijnbalken. De kamer geeft toegang tot een trapportaal en

Afb. 22; achterhal en sanitaire ruimte tegen de noordgevel, oostwaarts gezien.

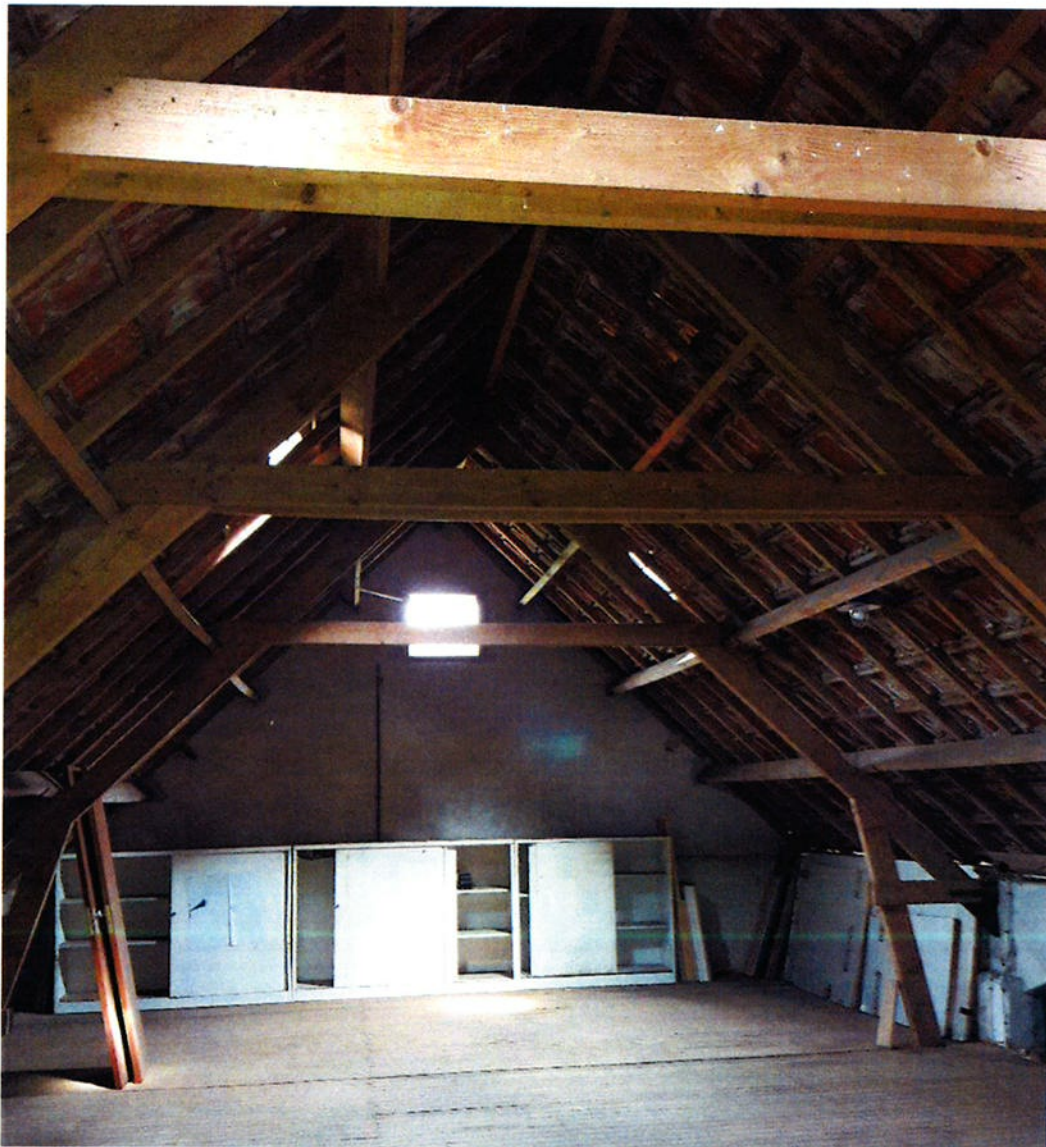
De sfeer van een bedrijfsinterieur is nog goed te ervaren. In het woongedeelte zijn mogelijk nog oorspronkelijke elementen achter recente afwerkingen aanwezig. Ook de zolder behield de oude sfeer (afb. 25).

*Afb. 25; zolder boven de stal naar het oosten.*
