# Bomen Effect Analyse Everstraatje

Gemeente Eersel heeft gevraagd om een 'Bomen Effect Analyse' (BEA) van het plangebied voor een goede situering van het bouwvlak.

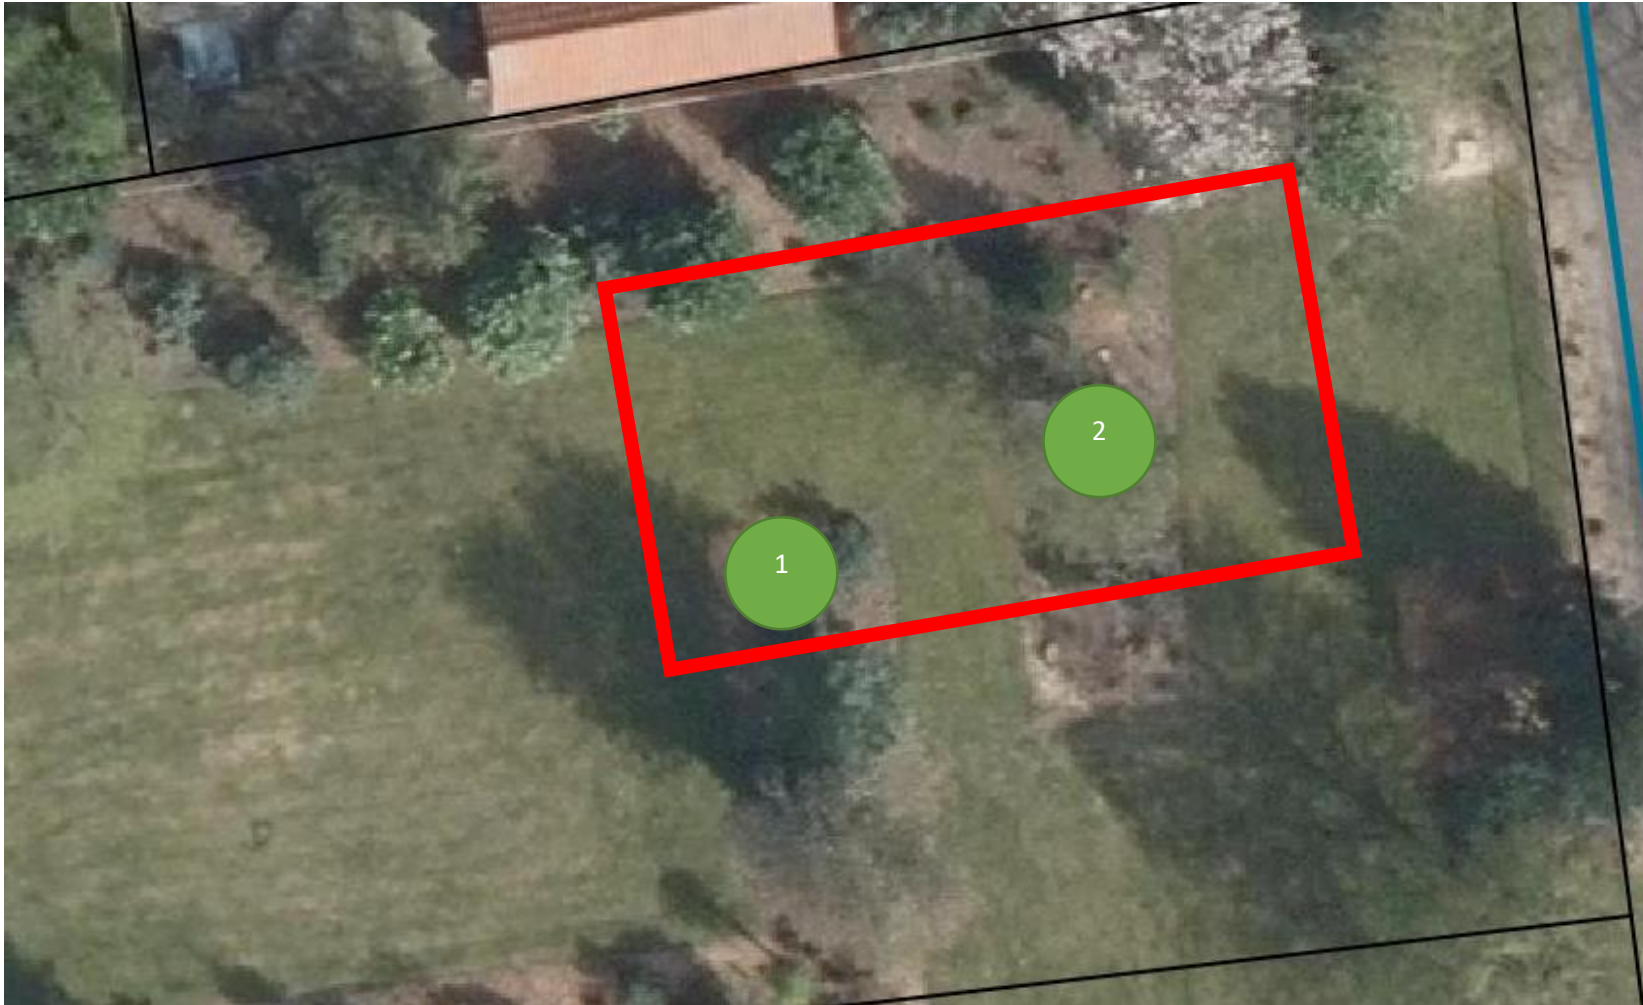
*Afbeelding 3 binnen het plangebied zijn 2 "bomen" aanwezig, zie volbladen*

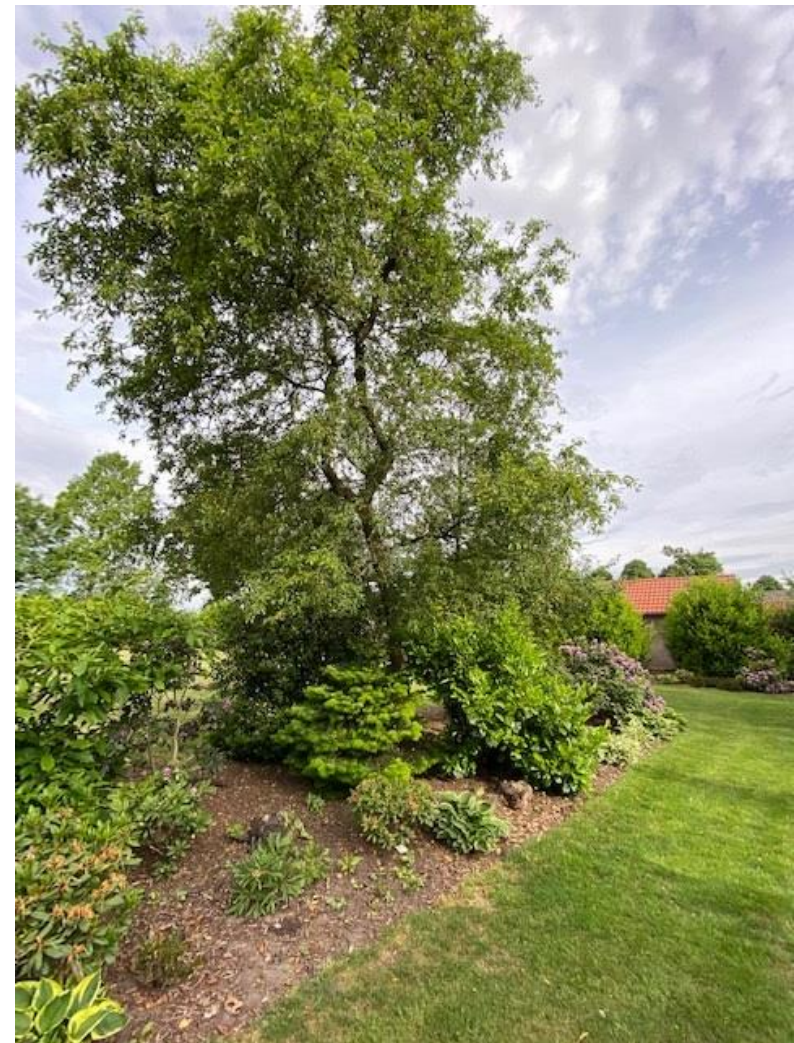
#### 4 Analyse boom 1

De conditie van de boom kwalificeert zich als een gezonde boom.

De mechanische structuur is niet goed. Op enkele meters hoogte verloopt de boom in twee takken.

De toekomstverwachting van de boom is matig tot slecht vanwege de twee forse takken. Op termijn zal de boom een van deze twee takken verliezen, waarmee de conditie van de boom slecht zal zijn. Kap is hierdoor onvermijdelijk.

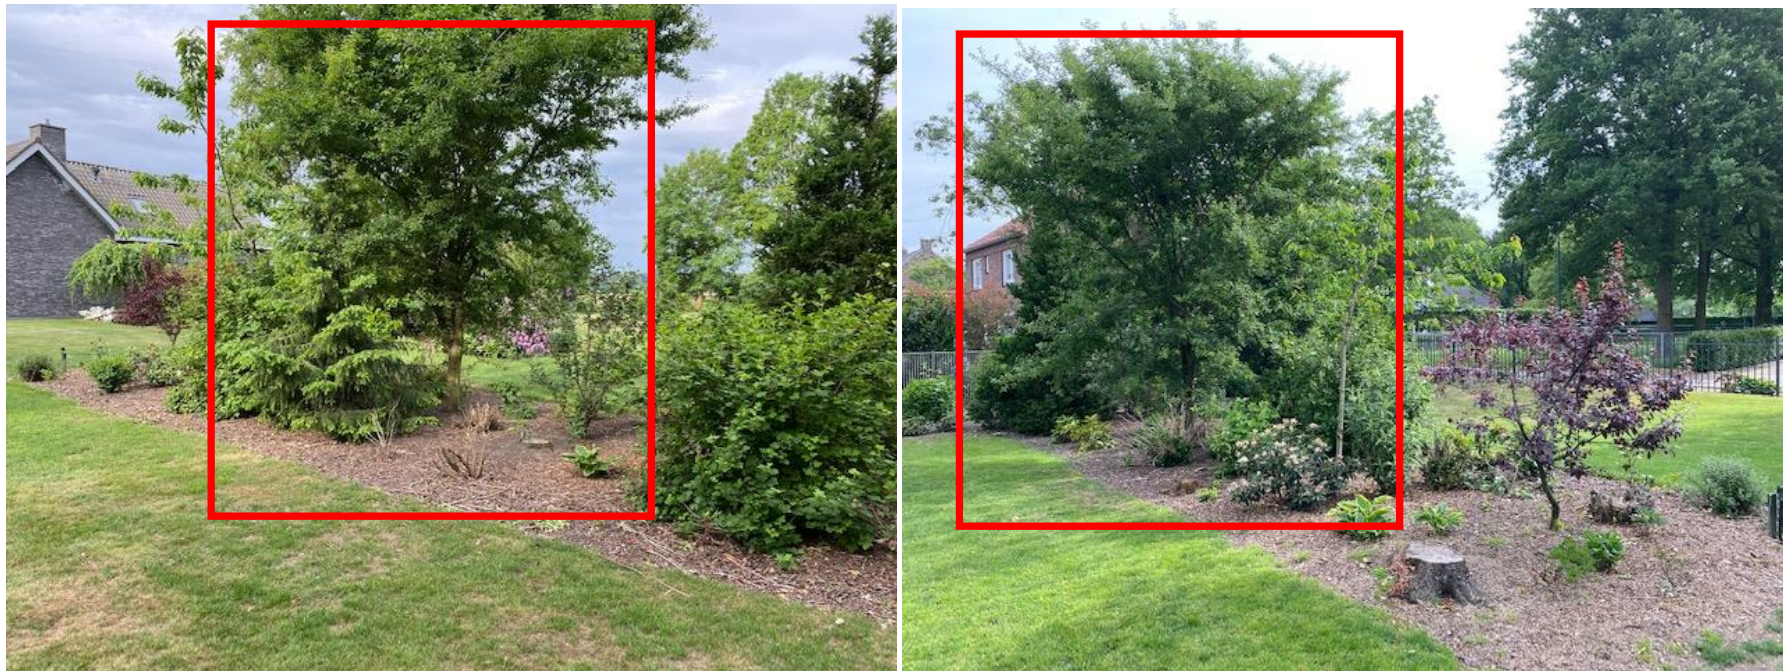
## 5 Analyse boom 2

De conditie van de boom kwalificeert zich als een gezonde boom.

De mechanische structuur is goed.

De toekomstverwachting van de boom is goed. Echter een alternatief voor uitvoering van het werk is niet aanwezig. Mede op grond van de stedenbouwkundige aspecten zal boom 2 altijd gekapt moeten worden om een woning te kunnen realiseren in welke vorm dan ook. Kap is hierdoor onvermijdelijk.
