## BOMEN EFFECT ANALYSE

Groenewoudseweg, Eindhoven

Definitief

13 december 2024

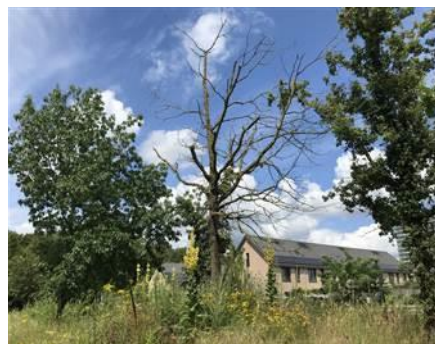
Afbeelding 5: in het midden boom 7 (verplant) met een slechte conditie.

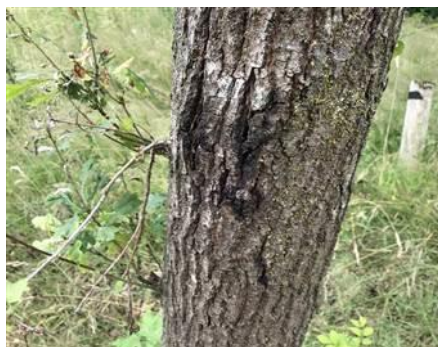
- In bomen 5, 13 en 34 zijn zogenaamde 'lekpits' of bloedingsplekken aangetroffen (afbeelding 7). Dit is een stressindicator waarschijnlijk veroorzaakt door honingzwam. Deze schimmel tast primair het cambium aan waardoor op termijn een afname van de conditie kan ontstaan. De kwaliteit van de bomen is matig en de toekomstverwachting bedraagt 5-15 jaar.

Afbeelding 7: lekpits in boom 34

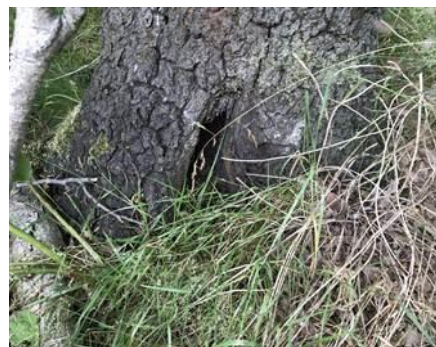
- In de stamvoet van boom 33 is een holte waargenomen (afbeelding 8) waarvan de omvang tijdens de visuele inspectie niet kon worden beoordeeld. Mogelijk is er sprake van een verhoogd risico op stambreuk rondom de holte. De boom is als risicoboom geregistreerd.

Afbeelding 8: holte in stamvoet boom 33

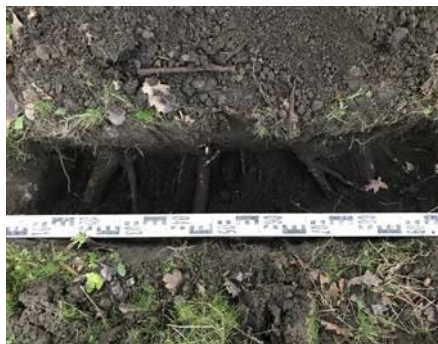
Afbeelding 13: intensieve beworteling in profielkuil 1 bij boom 13 vanaf 20 cm-mv.

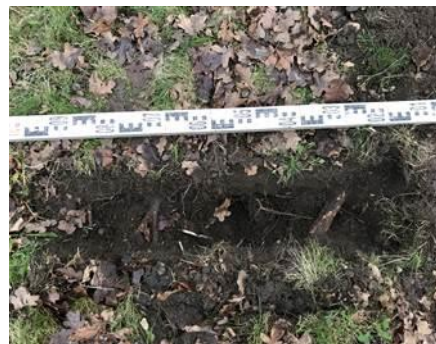
Afbeelding 14: wortel (ø 4 cm) op 10 cm-mv in profielkuil 3 bij boom 4.

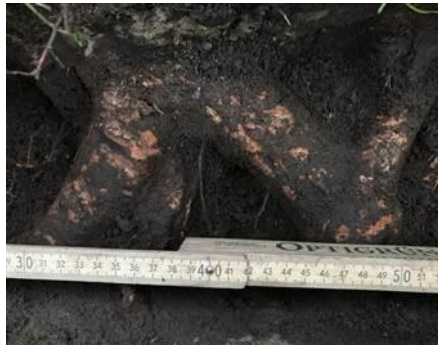
Afbeelding 15: grove beworteling in profielkuil 4 bij boom 35.

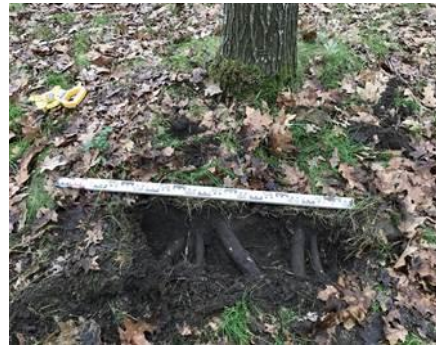
Afbeelding 16: grove en oppervlakkige beworteling in profielkuil 5 bij boom 46.

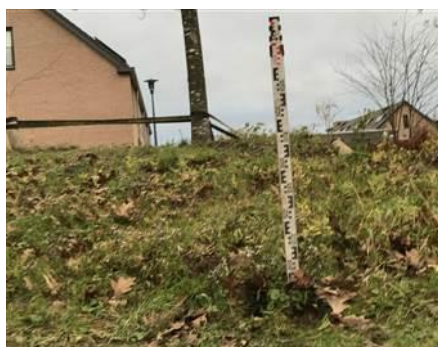
De toegangsweg van de parkeerplaats staat geprojecteerd in de kwetsbare boomzone van bomen 11, 12, 13, 18, 21 en 22. Daarnaast valt het binnen de stabiliteitskluit van bomen 13 waar intensieve beworteling is aangetroffen en boom 11 die meer dan 0,7 m boven maaiveld staat. Bomen 11 en 13 zijn hierdoor niet duurzaam te behouden. De effecten op bomen 12, 18, 21 en 22 zijn naar verwachting beperkt. Deze bomen kunnen met het huidige ontwerp behouden blijven.

Afbeelding 17: 1 m-baak t.o.v. boom 11.

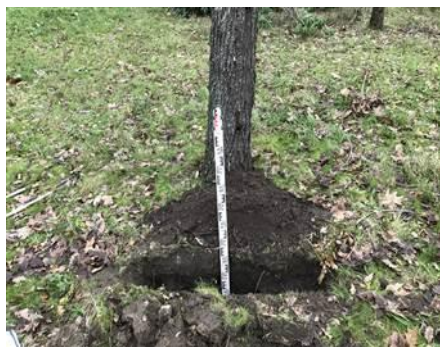
Afbeelding 18: profielkuil 1 t.o.v. boom 13.

| Diepte in<br>cm-mv | Beschrijving | Bevindingen |
|---|---|---|
| 0-40 | Matig humeus, matig fijn zand. | Grove beworteling (Ø 1-5 cm) vanaf 20 cm-mv |

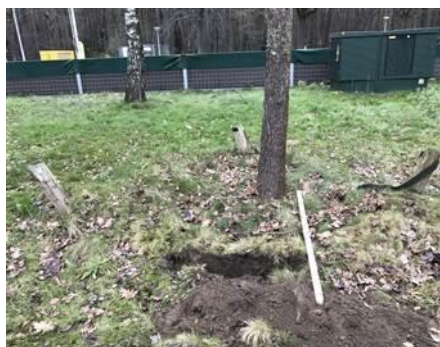
Afbeelding 20: profielkuil 2 t.o.v. boom 18

| Diepte in<br>cm-mv | Beschrijving | Bevindingen |
|---|---|---|
| 0-50 | Matig humeus, matig fijn zand. | Vanaf 30 cm-mv matig intensieve beworteling met haarwortels (Ø < 1 cm) |

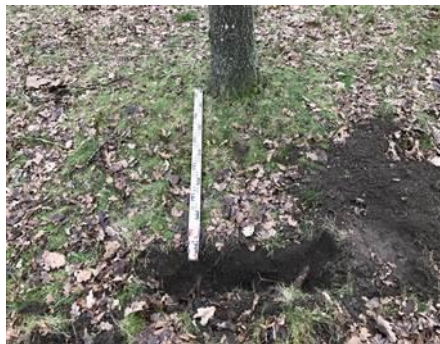
Afbeelding 22: profielkuil 3 t.o.v. boom 4.

| Diepte in cm-mv | Beschrijving | Bevindingen |
|---|---|---|
| 0-30 | Matig humeus, matig fijn zand. | Matig intensieve beworteling in hele profielkuil met één grote wortel (ø 4 cm) op 10 cm-mv. |

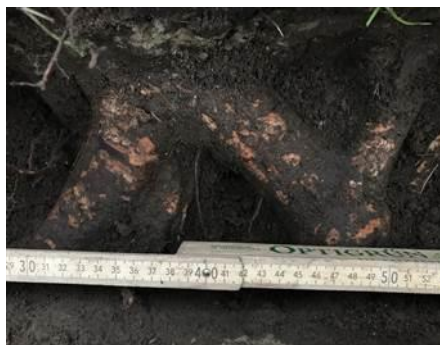
Afbeelding 24: beworteling profielkuil 4

| Diepte in cm-mv | Beschrijving | Bevindingen |
|---|---|---|
| 0-30 | Matig humeus, matig fijn zand. | Matig intensieve beworteling in hele profielkuil met grove beworteling ( tot ø 5 cm) vanaf 20 cm-mv. |

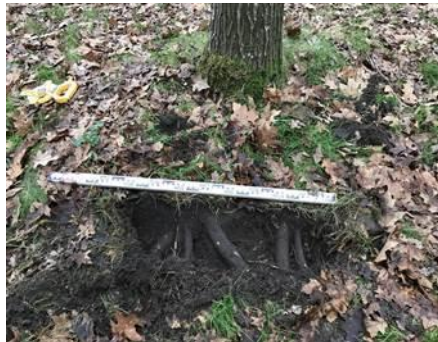
Afbeelding 25: profielkuil 5 t.o.v. boom 46

| Diepte in<br>cm-mv | Beschrijving | Bevindingen |
|---|---|---|
| 0-20 | Matig humeus, matig fijn zand. | Grove, oppervlakkige beworteling ( tot ø 5 cm)<br>direct onder maaiveld |
