## Waardestelling van een gebouw op het NRE-terrein

# NRE2

In oktober 2014 heeft het projectmanagement NRE-terrein van de Gemeente Eindhoven opdracht gegeven aan het Cultuurhistorisch bureau Hüsken en Zoon voor een onderzoek naar monumentale aspecten van een gebouw op het NRE-terrein. Het betreft hier het geven van een waardestelling van het gebouw NRE2 aan de Nachtegaallaan in Eindhoven. Het complex bestaat uit twee samengevoegde onderdelen, de zg. 'toonzaal' en het magazijn.

# Peelcentrale, NRE-terrein Eindhoven

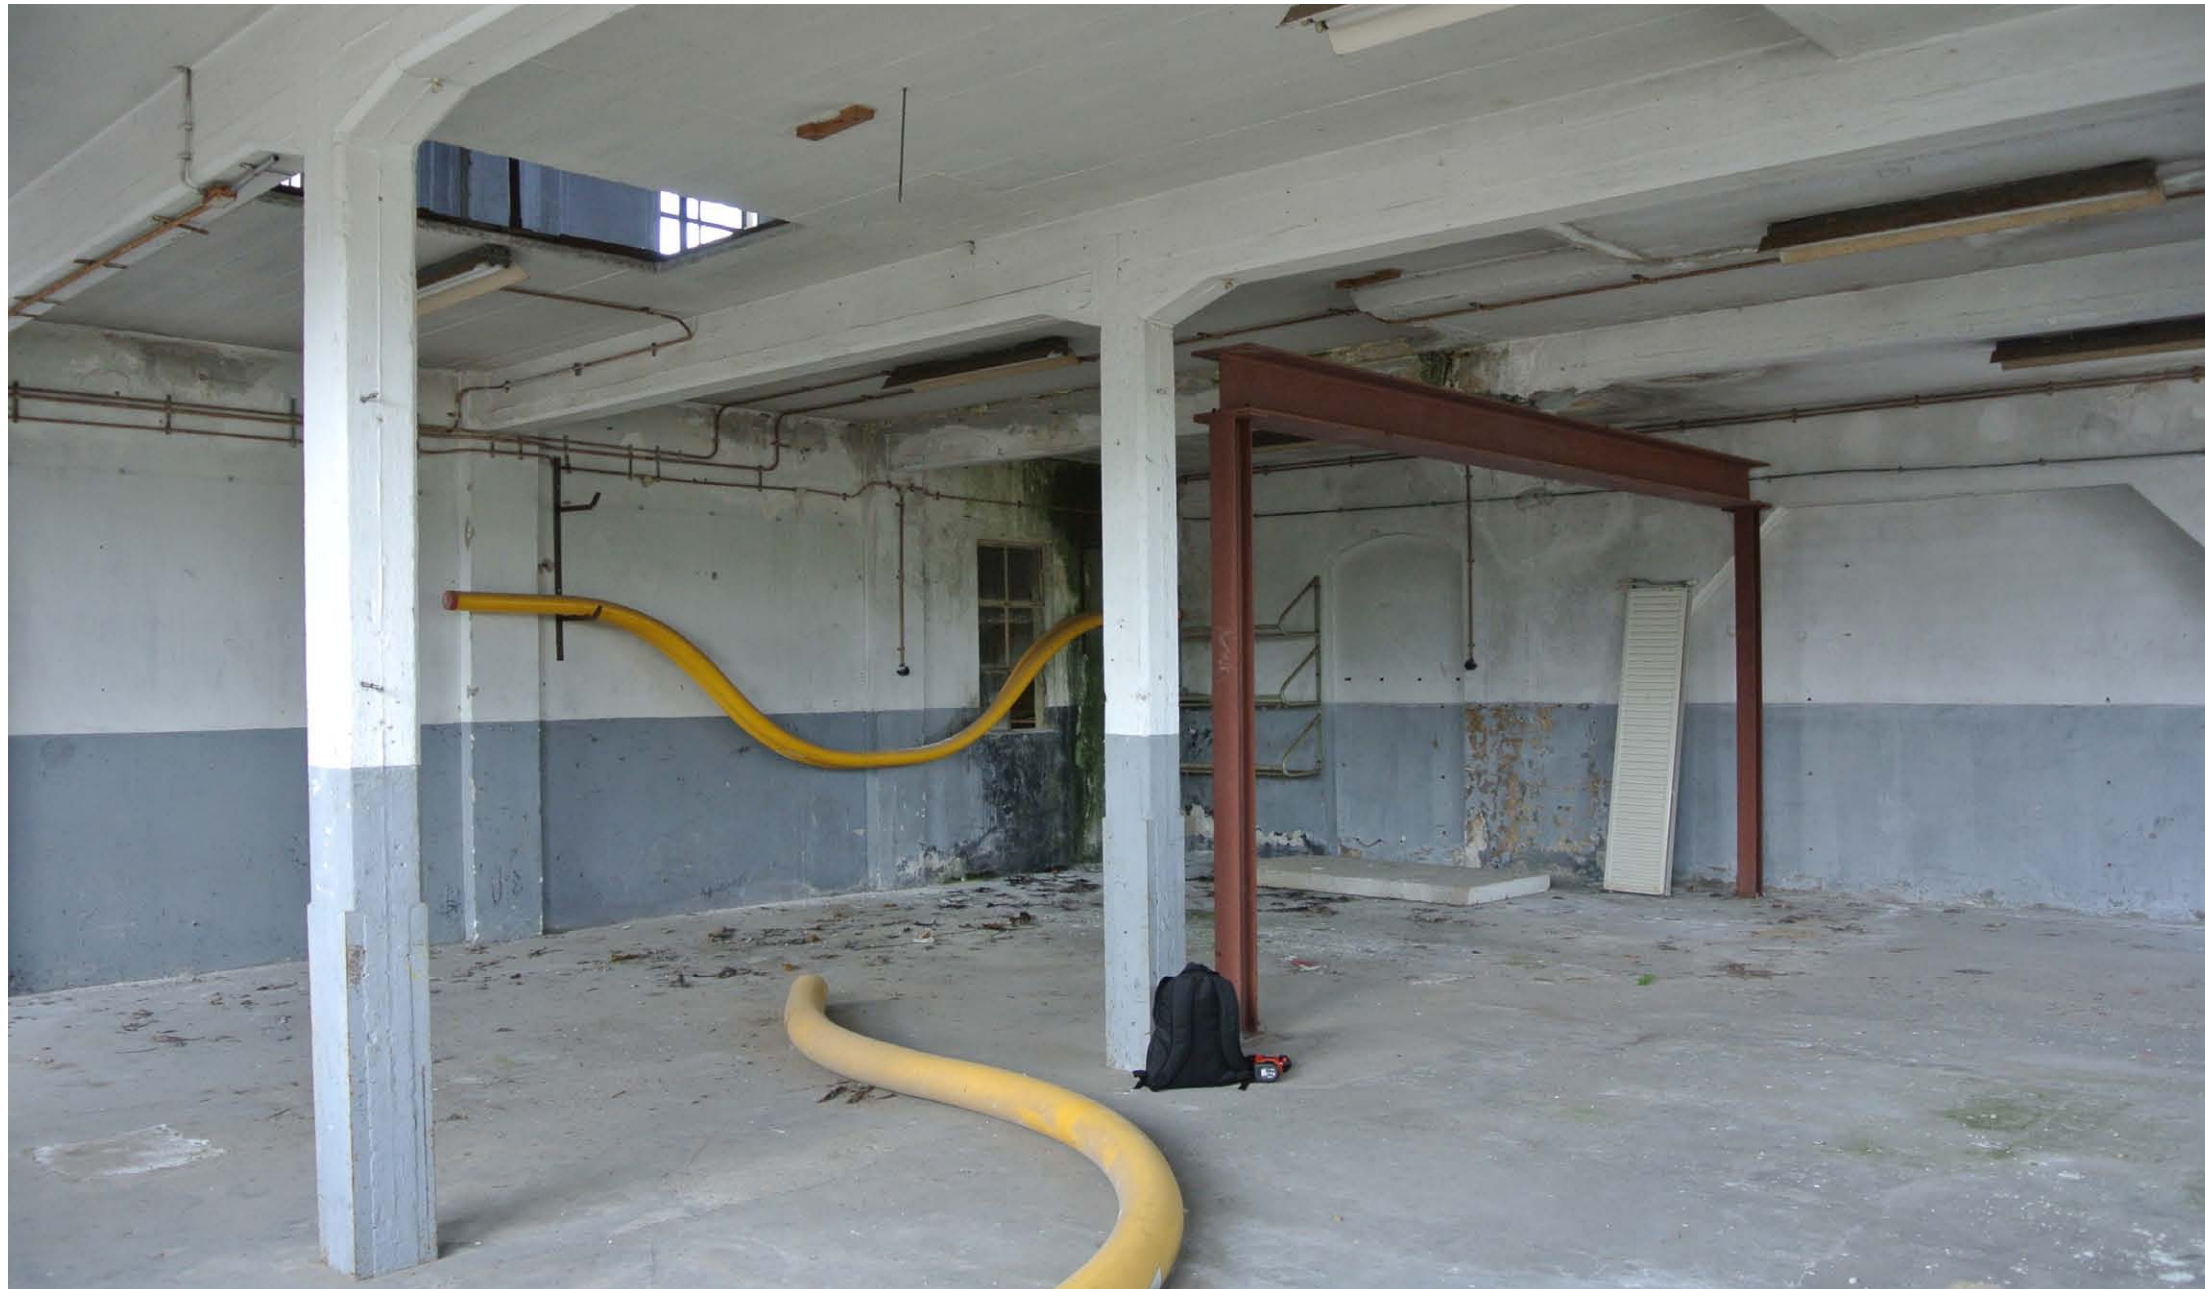
condensatieruimte. stalen hulpconstructie ter vervanging kolom. dichtgemaakte openingen naar ruimte locomobiel. verdiepingsvloer slechte technische kwaliteit

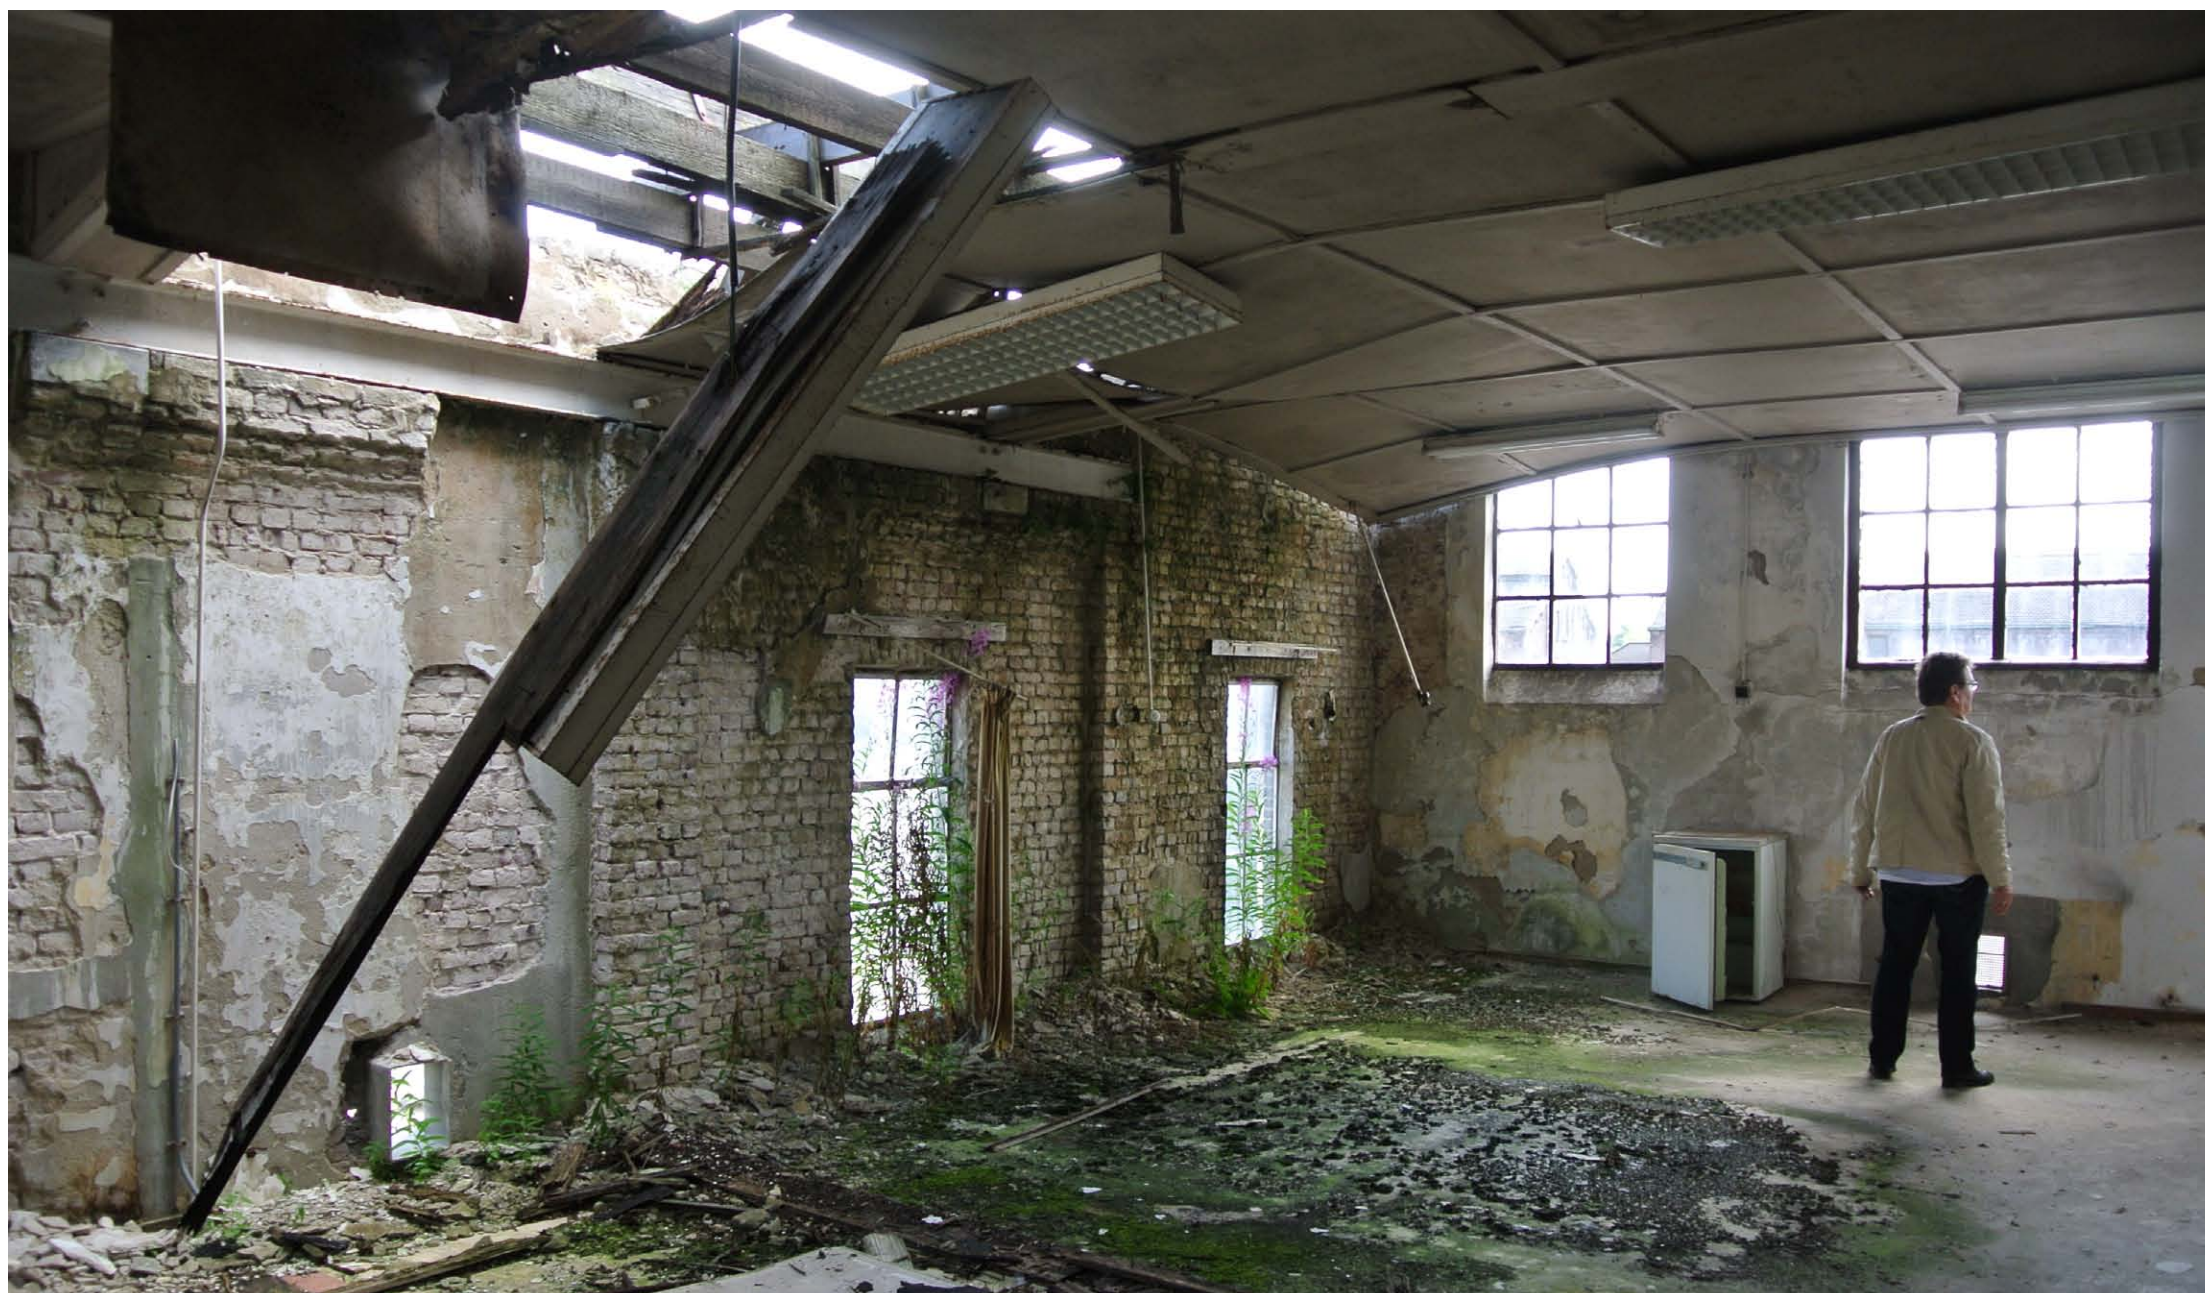
turbineruimte. verregaande aantasting/ ontbrekend dak. aantasting vloer en wanden. historisch metselwerk en kozijnen.

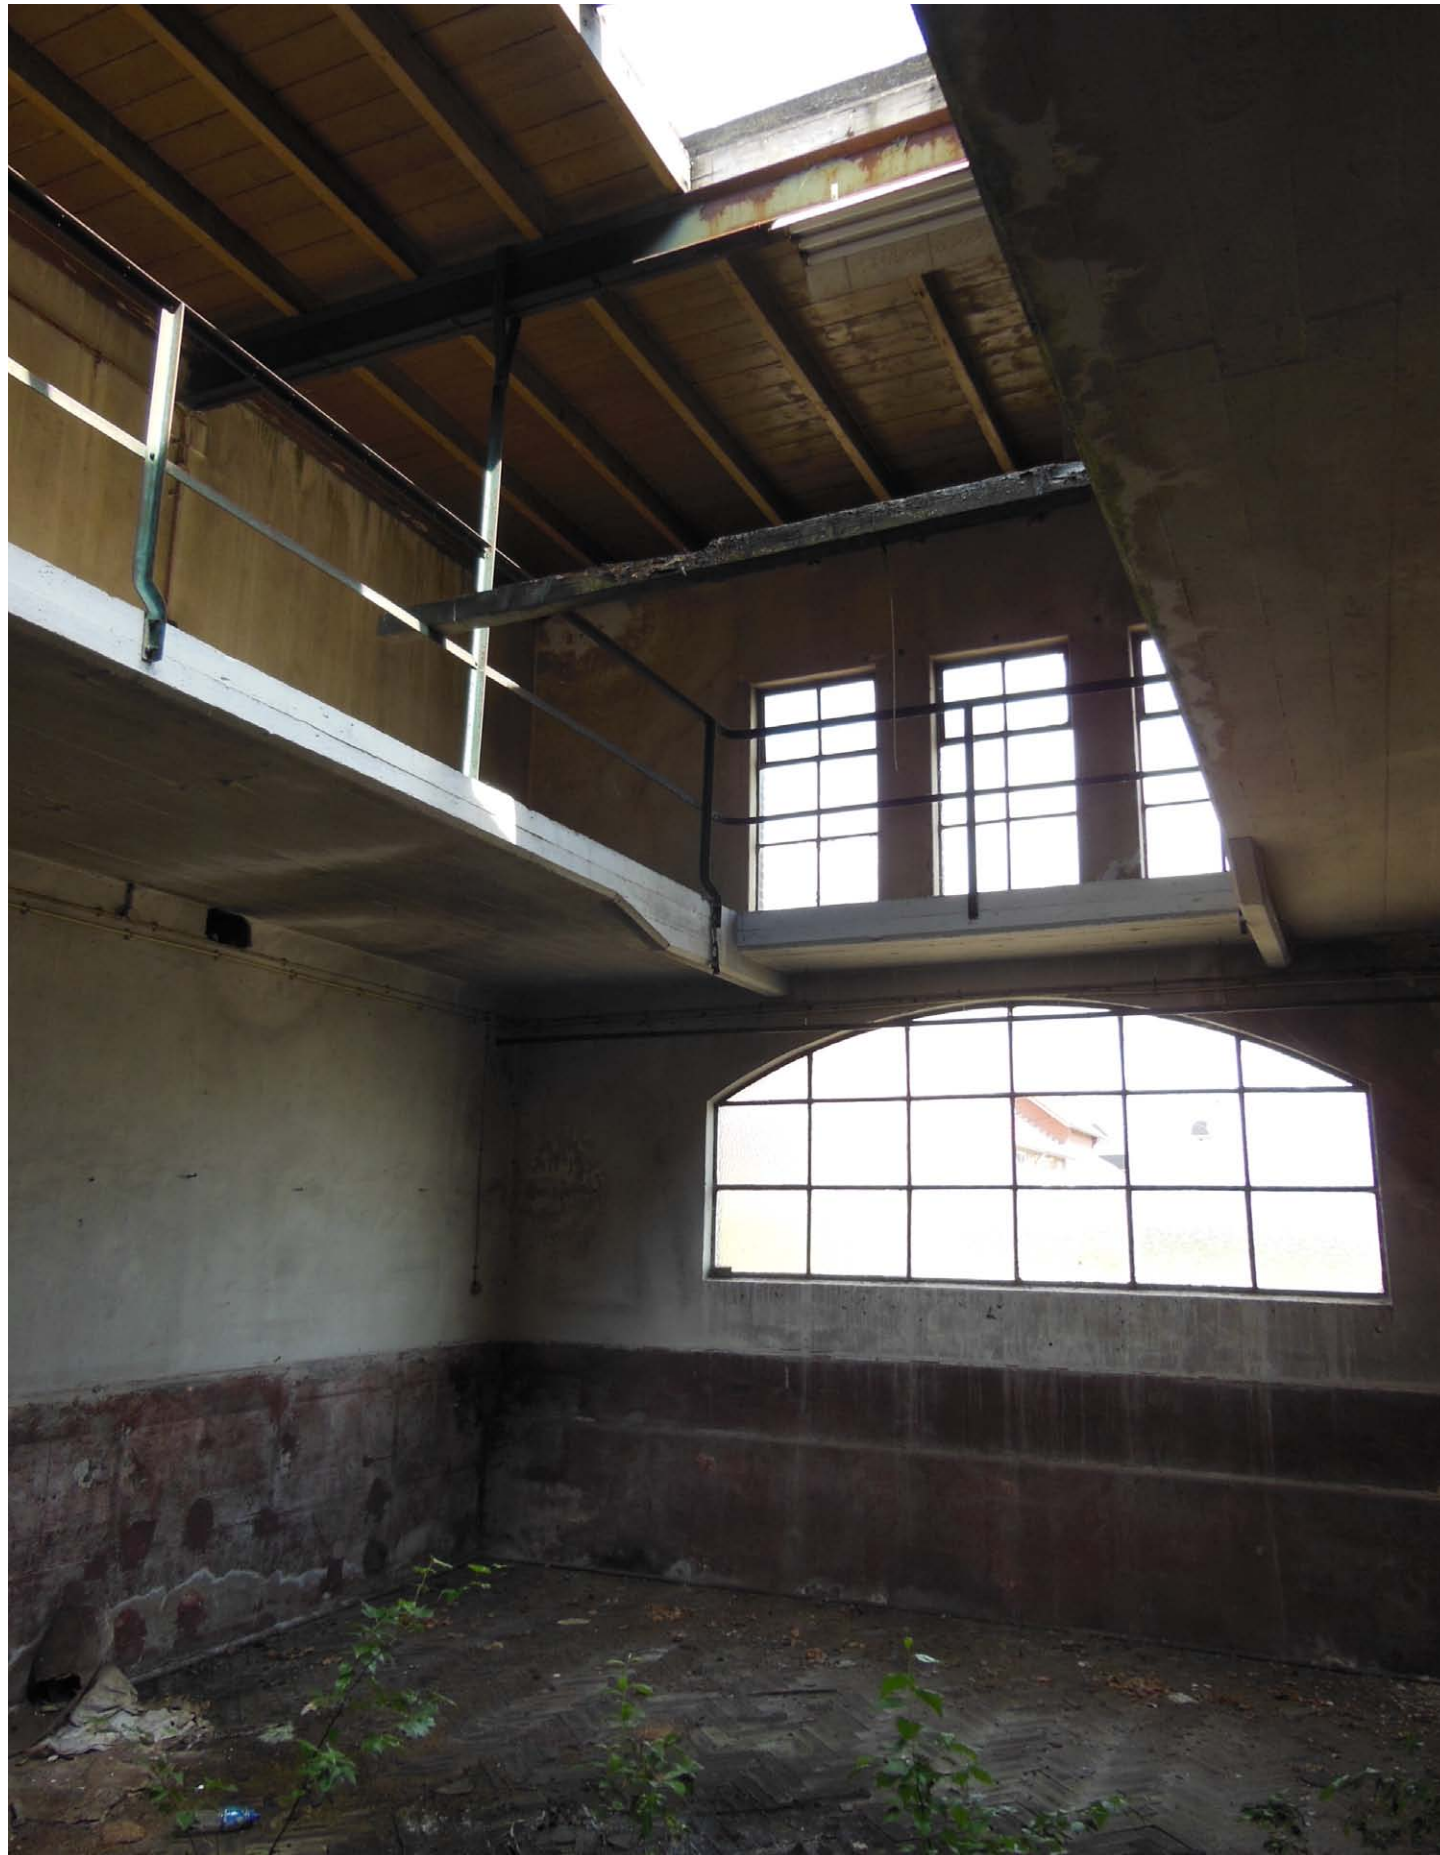
hoge ruimte met vide vorm. locomobielruimte

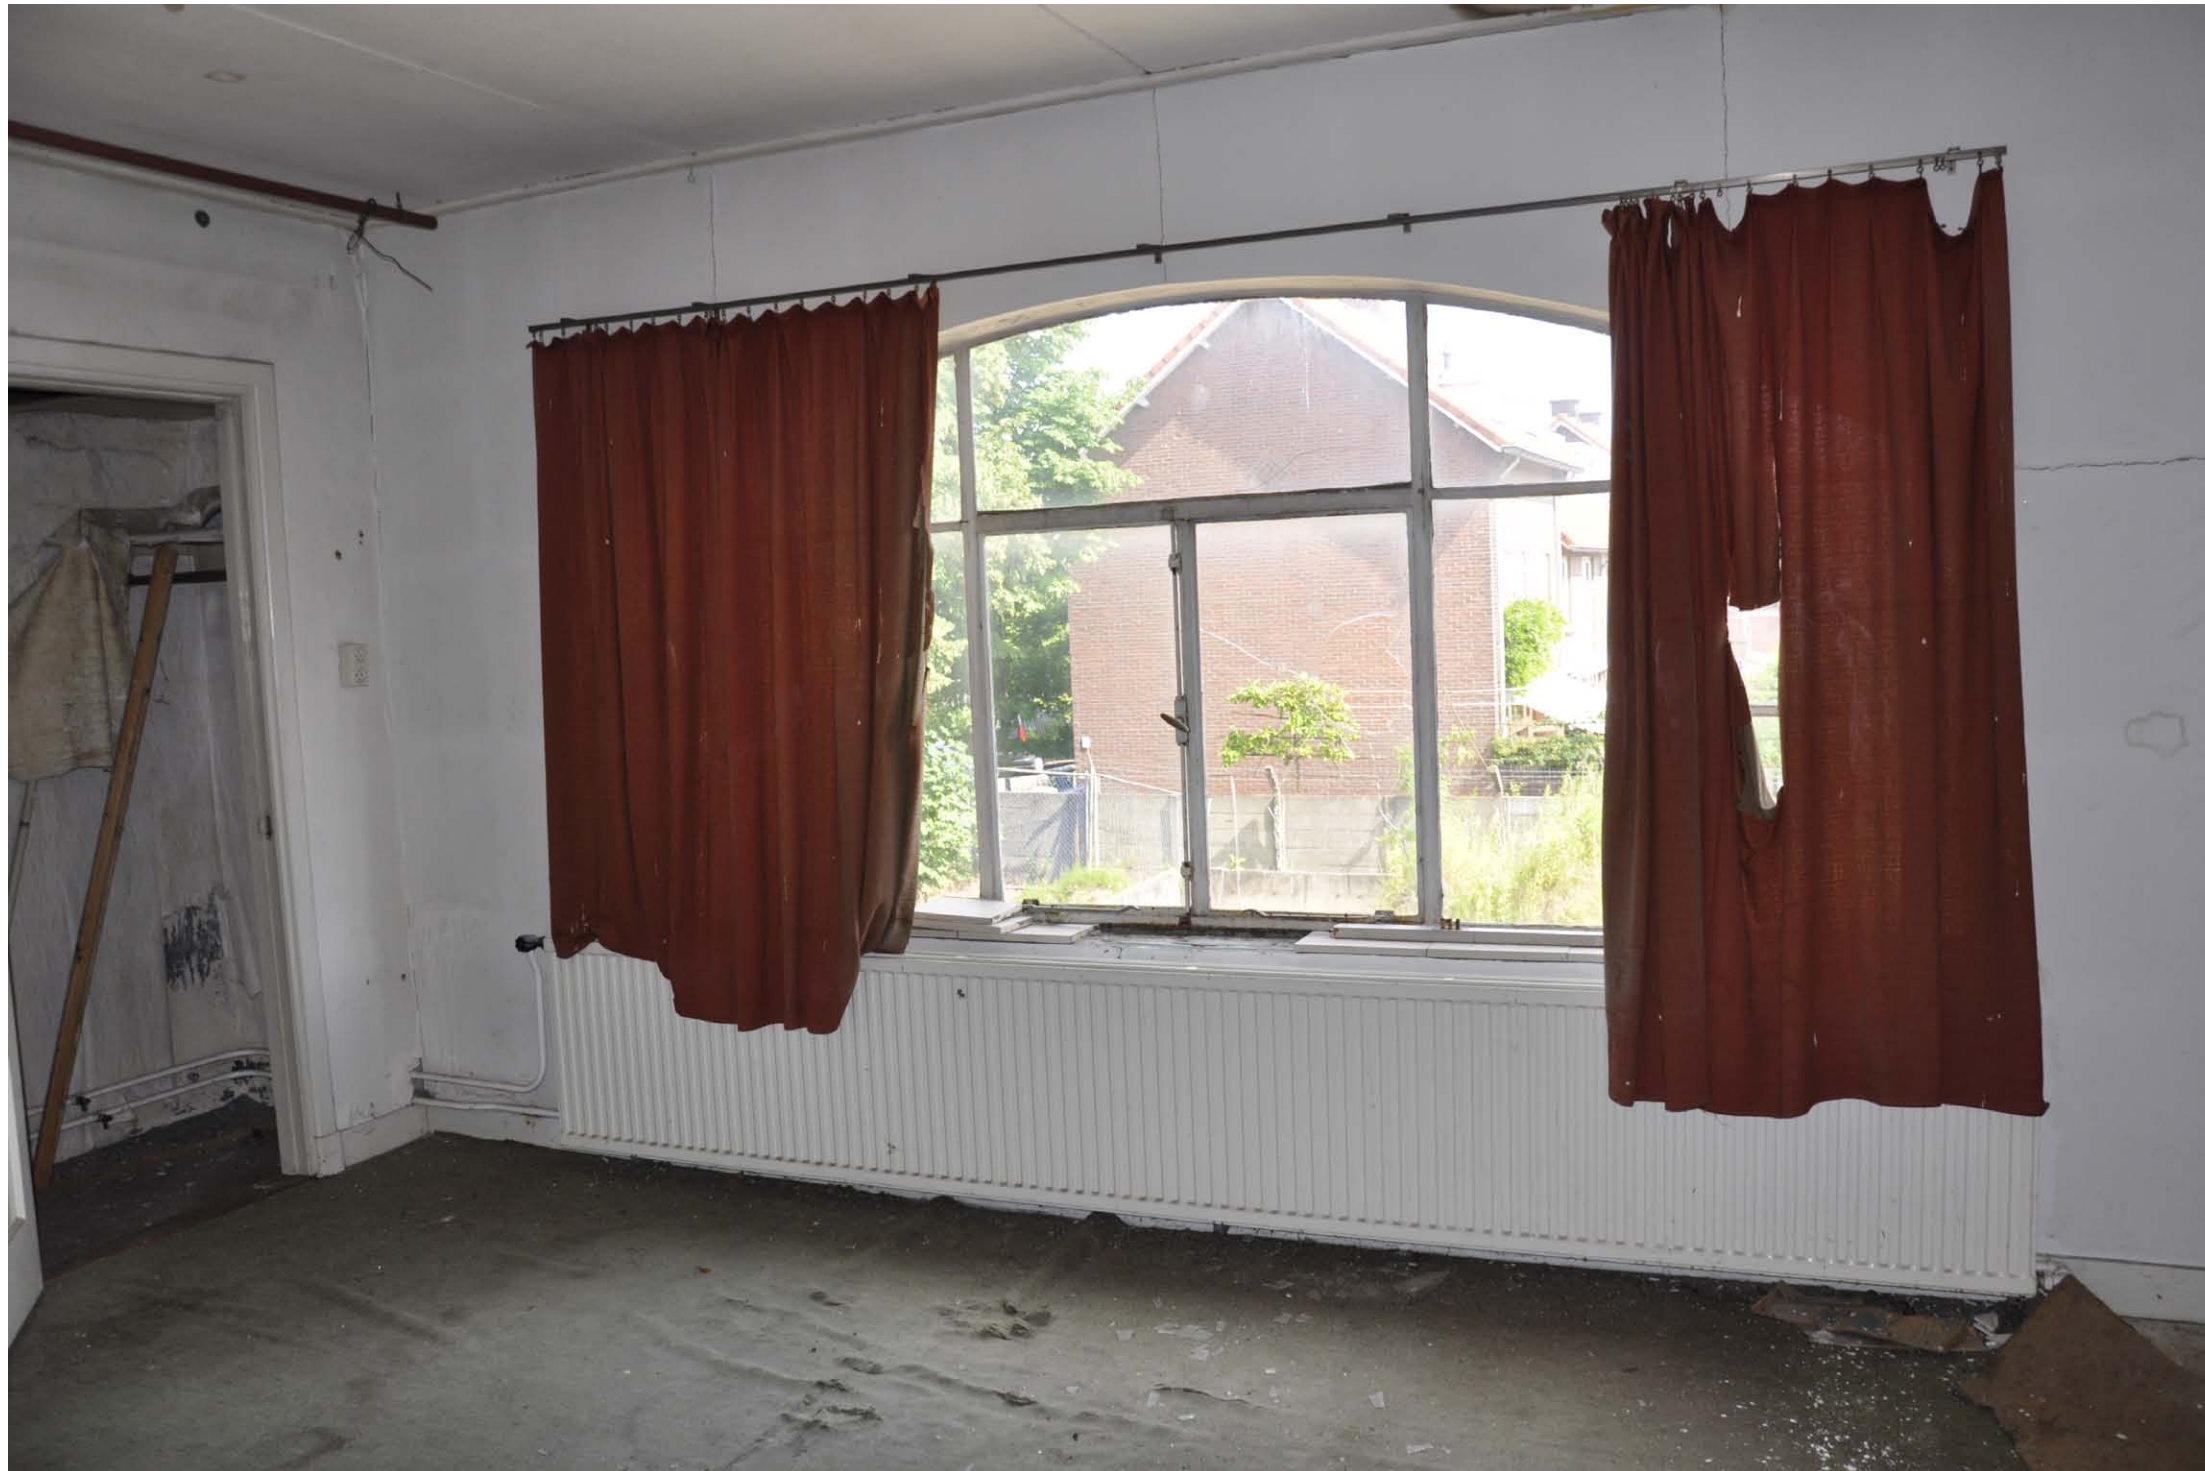
voormalige woonkamer woonhuis
