Bomenonderzoek

72 bomen  
Philips Lighting  
Eindhoven

Onze referentie: 263933

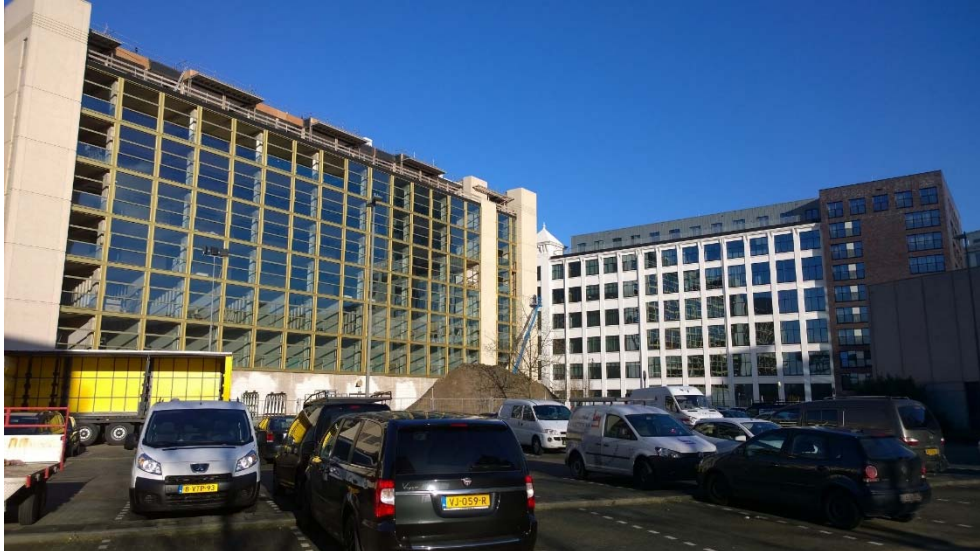
Foto 1. verbouwing van aanwezige bebouwing

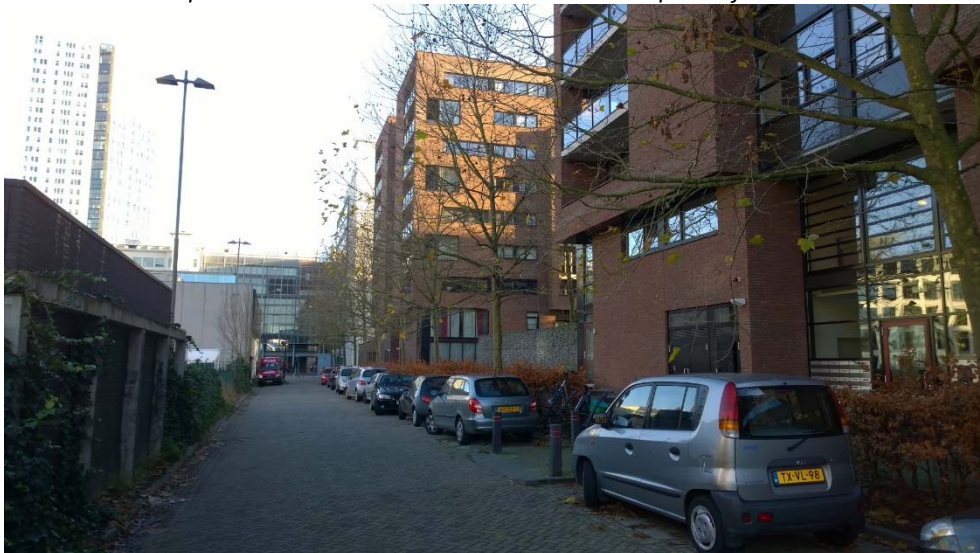
Foto 2. De platanen aan de Lichtstraat staan in een blokbeplanting

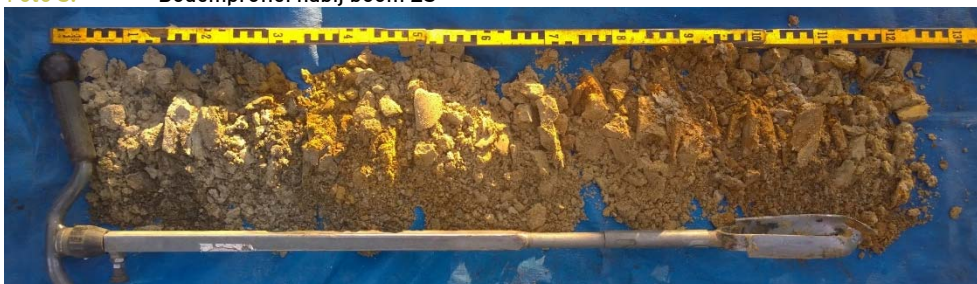
Foto 3. Bodemprofiel nabij boom 23

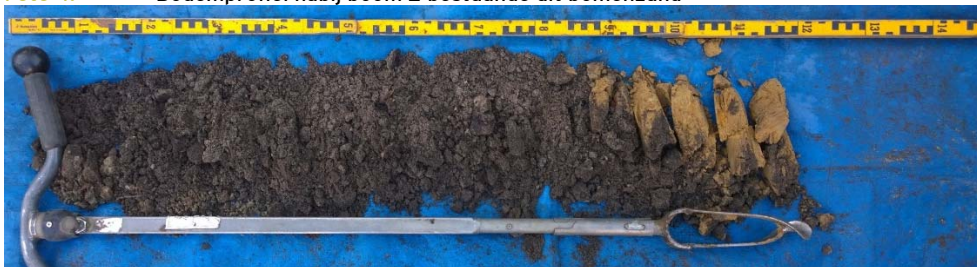
Foto 4. Bodemprofiel nabij boom 2 bestaande uit bomenzand

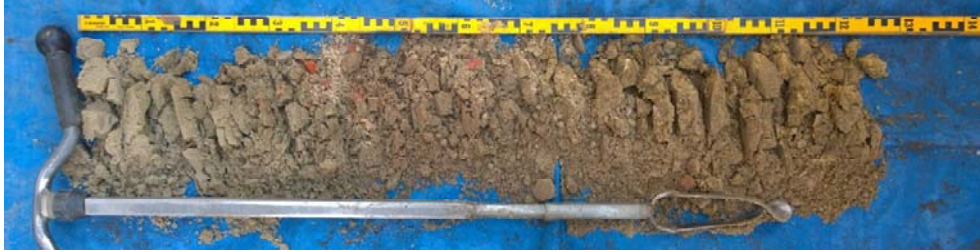
**Foto 5.** Bodemprofiel nabij boom 26. Geboord onder de aanwezige bestrating (met wortelopdruk). Opvallend is de laag puin van 40-70 cm beneden maaiveld.

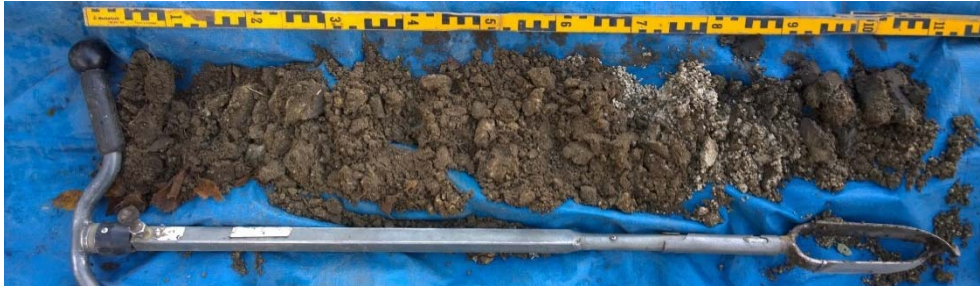
| Gebrek | Boomnummer |
|---|---|
| Houtrot in stam | 49 |

**Foto 6.** Bodemprofiel ter hoogte van boom 49

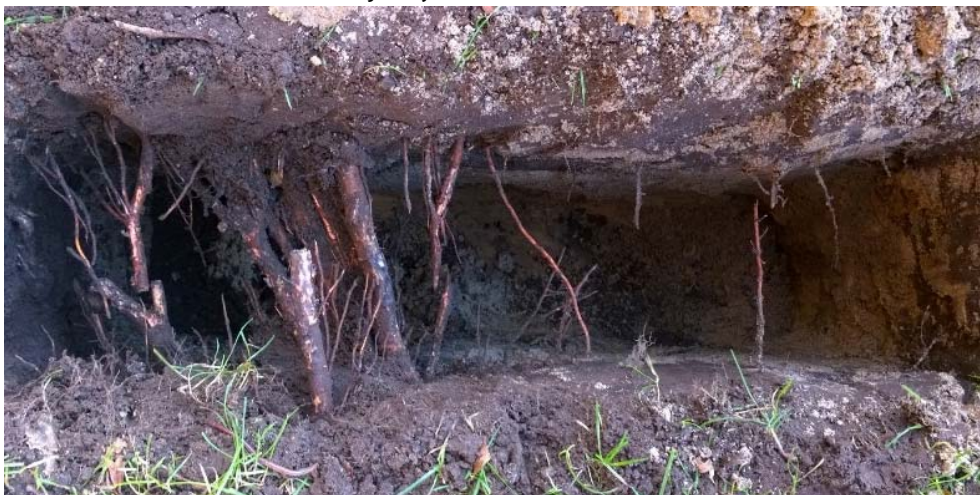
De beworteling is als gevolg van de sterk wisselende bodemomstandigheden onregelmatig. In de meeste gevallen wortelen de bomen tot circa 120 cm beneden maaiveld maar de meeste wortels bevinden zich in de laag tussen 20 en 60 cm diepte (zie foto 7). Direct onder de verharding bij boomnummer 26 is een wortelmat aangetroffen (zie foto 8). Hoewel de wortelmat nog niet heel dik is veroorzaakt deze al wel verhardingsopdruk.

**Foto 7.** Beeld van beworteling nabij boom 53

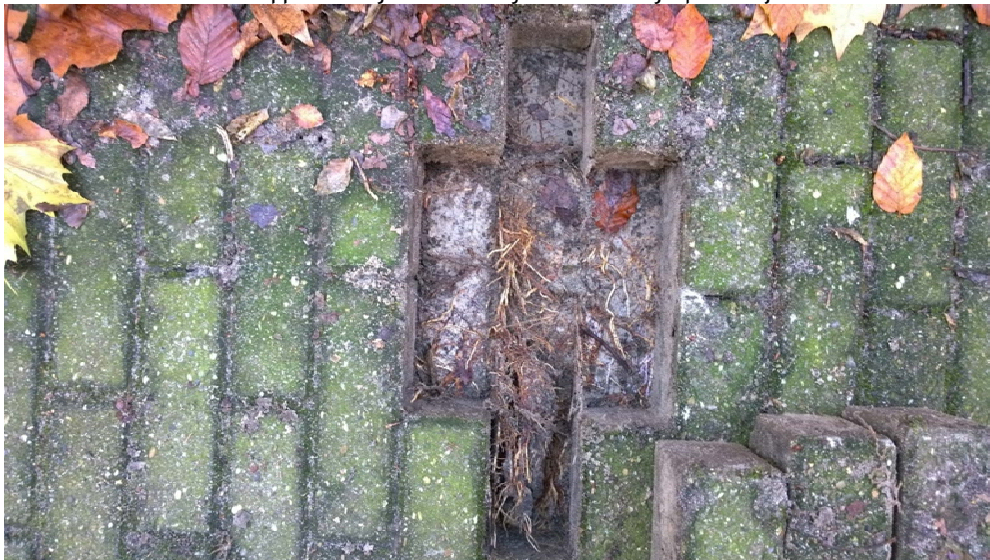
Foto 8. Beeld van oppervlakkige beworteling en verhardingsopdruk bij boom 26
