## ASBESTINVENTARISATIE

| <b>Onderzoekslocatie:</b> | <b>Mathildelaan 1, 5611BD te Eindhoven - Kantoor</b> |
| <b>Opdrachtnemer:</b> | <b>Search Ingenieursbureau B.V.</b> |
| <b>Projectidentificatiecode:</b> | <b>24.14.01491.1</b> |

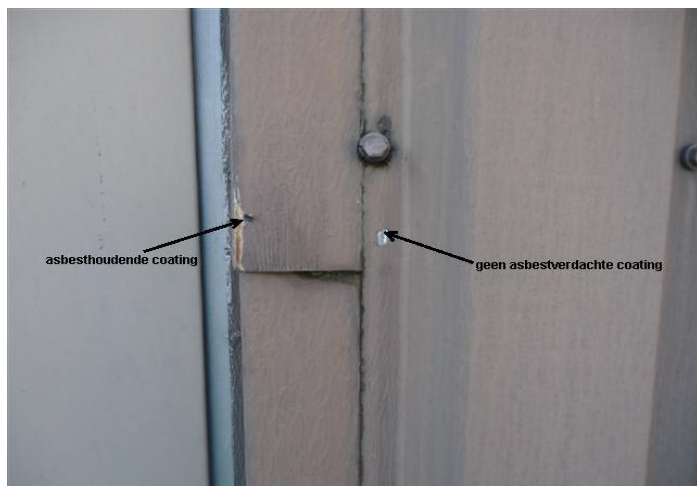
Hoekprofiel bij deur met asbesthoudende coating. Naastgelegen damwand heeft geen asbestverdachte coating.

De dakopbouw bestaat uit metalen damwandconstructie. De damwandconstructie is afgedekt met een bruine coating/verflaag. Er is monsternamen verricht van de coating bij een hoekprofiel. Deze coating blijkt asbesthoudend. Inspectie van de damwanddelen geeft vermoeden dat tegen de damwanddelen geen asbesthoudende coating aanwezig is en dat overige delen (zoals bijv. hoekprofielen, dakranden, verbindingsprofielen etc. wel een asbesthoudende coating hebben. Het wordt geadviseerd om voorafgaande aan mogelijke verwijdering van de damwandconstructie deze op meerdere locaties te inspecteren en/of te bemonsteren om aan te tonen welke delen van de constructie asbesthoudende coating bevatten.

De delen van de damwandconstructie met asbesthoudende coating saneren voorafgaande aan renovatie en/of sloopwerkzaamheden.

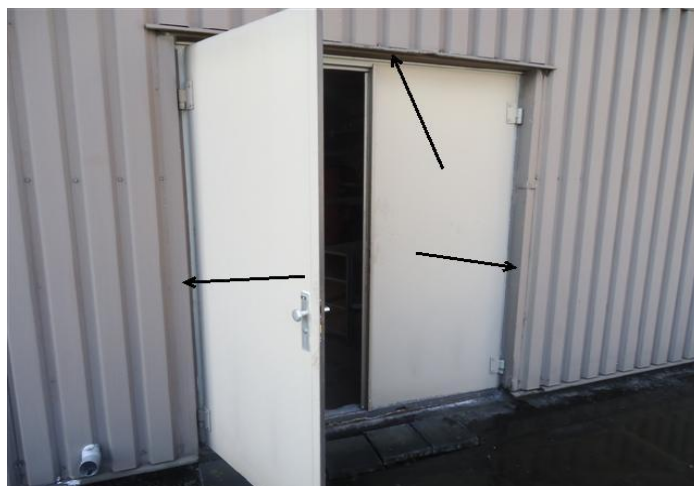
Waarschijnlijk asbesthoudende coating tegen hoekprofielen rondom deur.

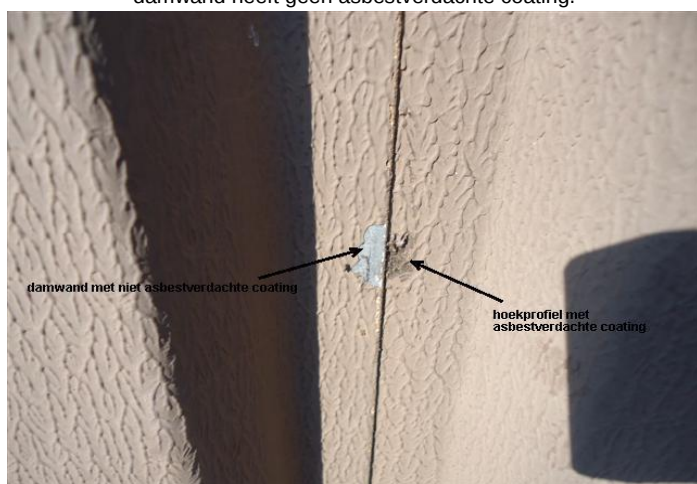
Hoekprofiel met asbesthoudende coating. Naastgelegen damwand heeft geen asbestverdachte coating.

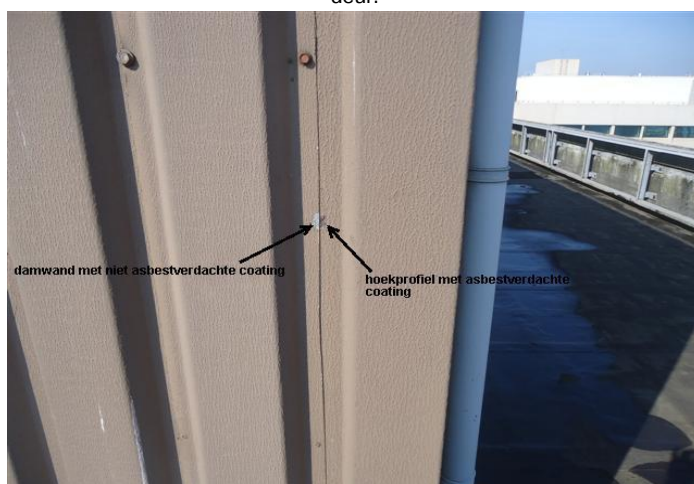
Hoekprofiel bij deur met asbesthoudende coating. Naastgelegen damwand heeft geen asbestverdachte coating.

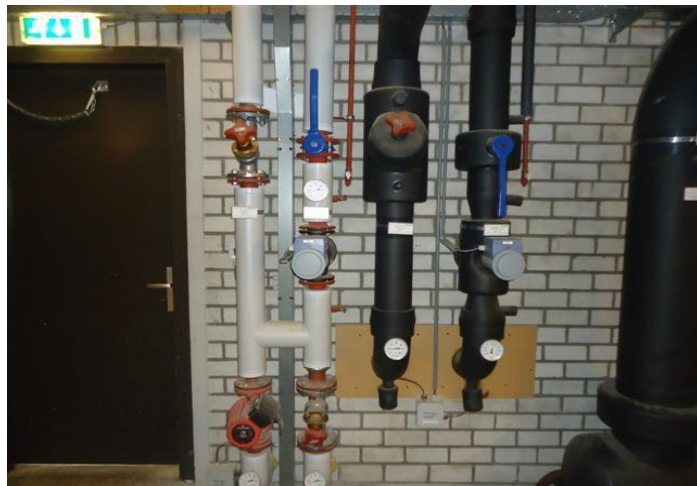
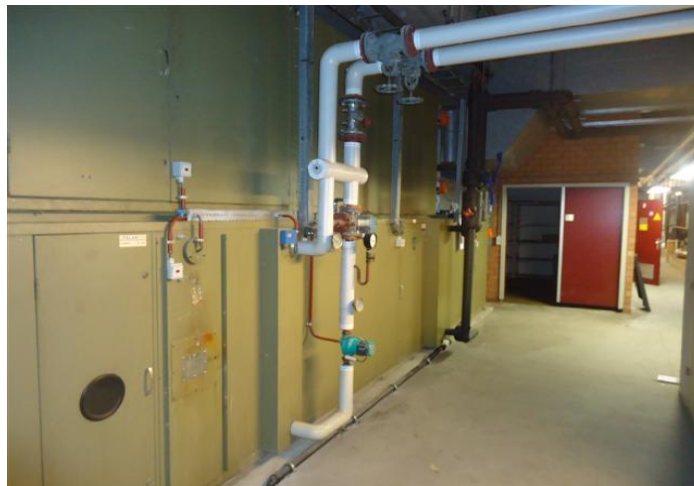
Pakkingen tussen de flenzen in technische ruimte dakopbouw

**30-60% CHR (wit asbest)**

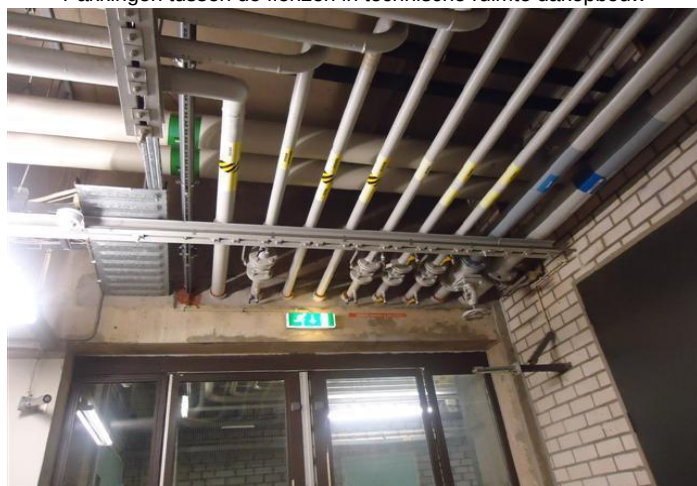
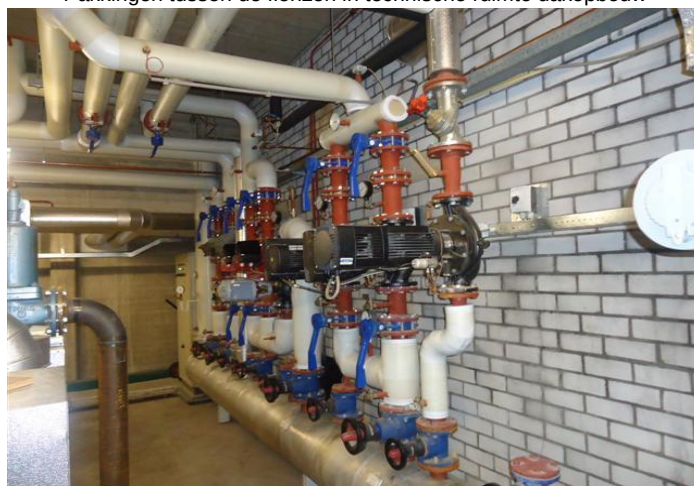
Pakkingen tussen de flenzen in technische ruimte souterrain

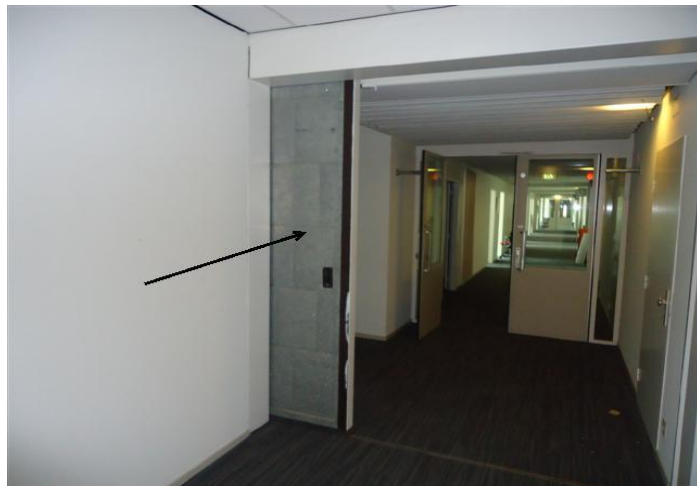
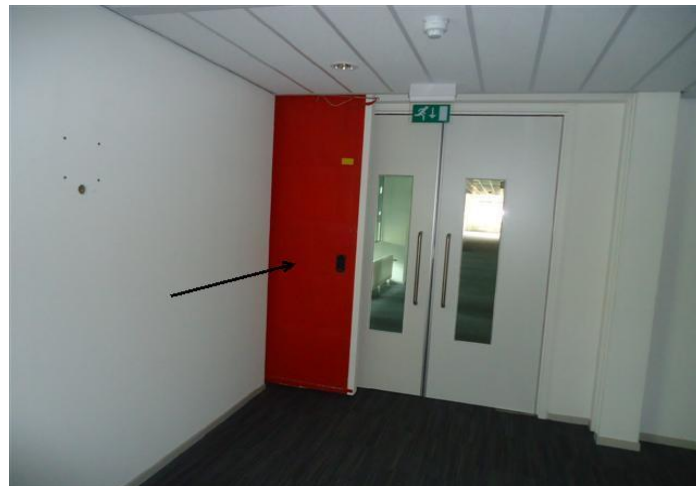
Branddeur in de gang

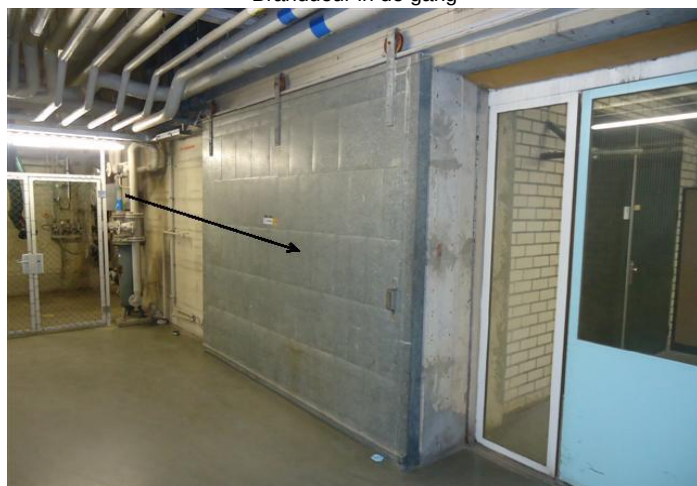
Branddeur in het souterrain

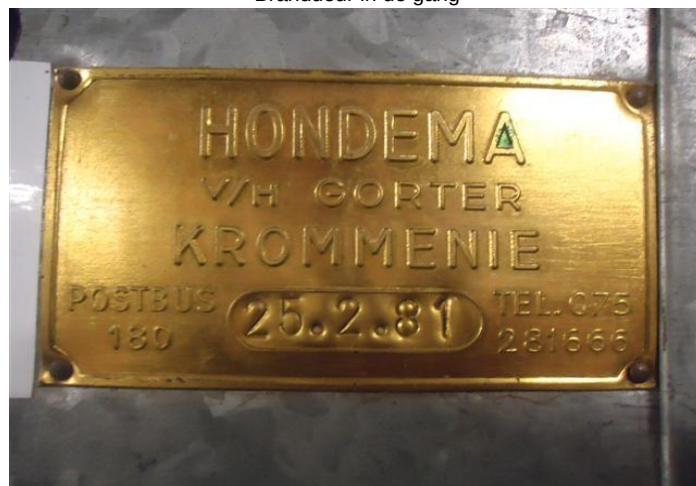
Label branddeur in souterrain

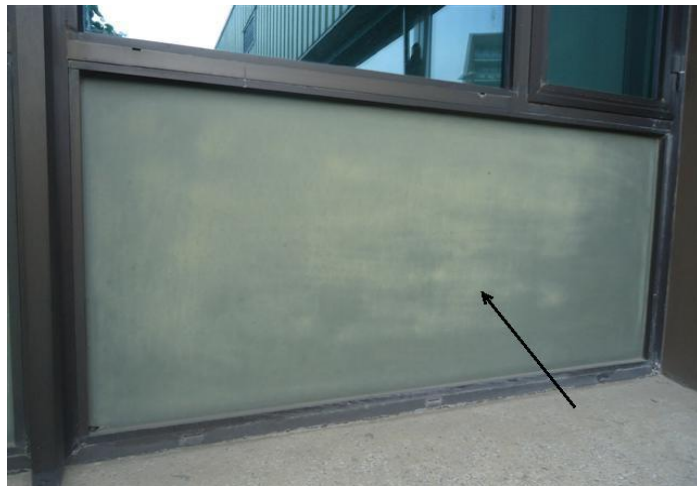
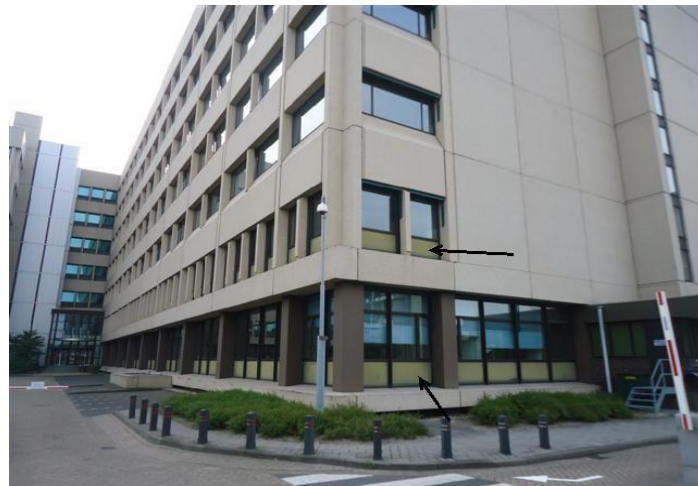
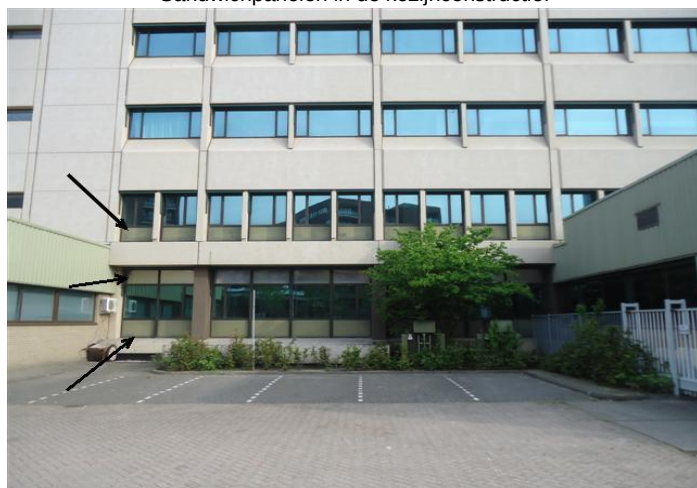
Sandwichpanelen in de kozijnconstructie.

De panelen saneren voorafgaande aan renovatie en/of sloopwerkzaamheden.

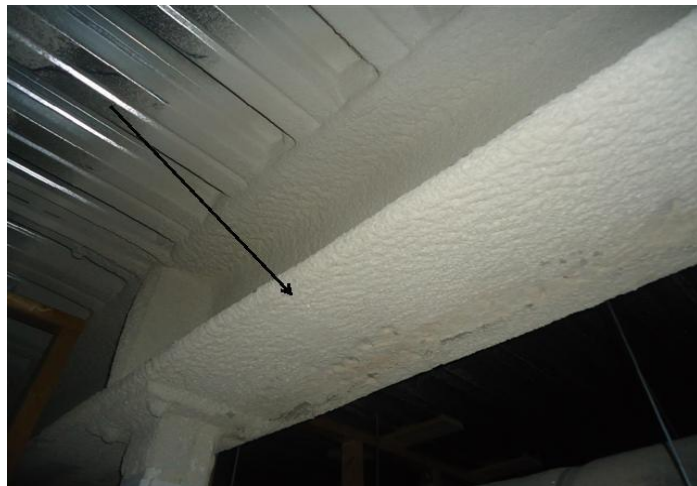
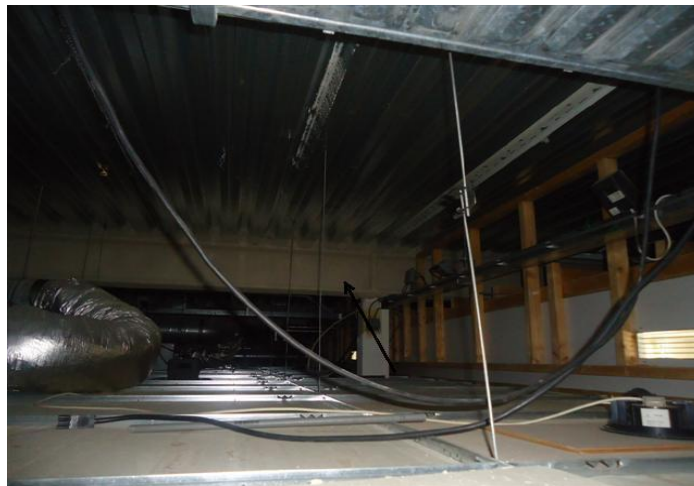
Spuitlaag tegen balkconstructie

Alleen monsternamen locatie is aangegeven op de tekening. Na optische analyse bleek het materiaal geen asbestvezels te bevatten in een percentage boven de detectiegrens van 0,1% w/w.

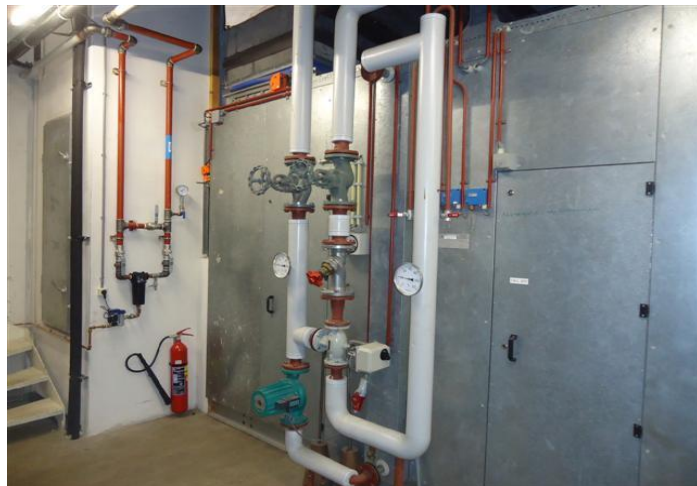
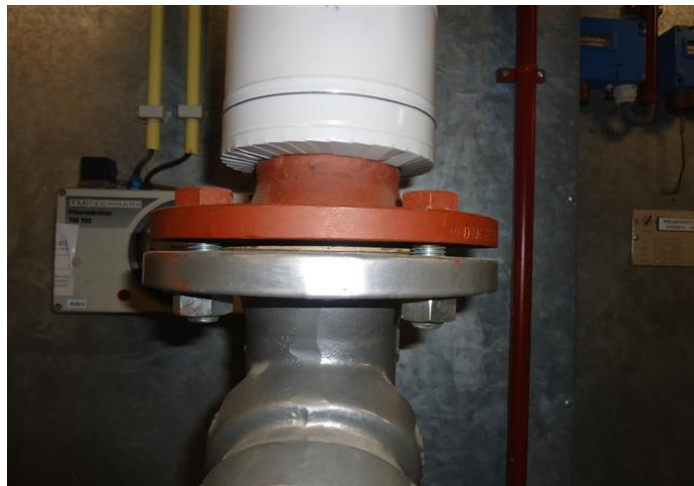
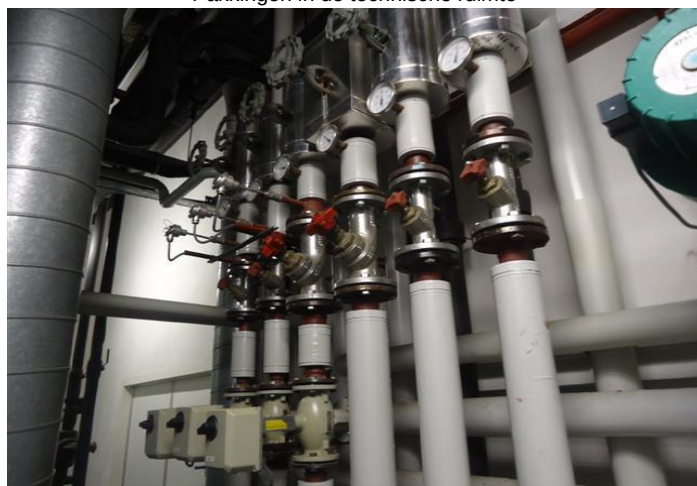
Pakkingen in de technische ruimte

De pakkingen saneren voorafgaande aan renovatie en/of sloopwerkzaamheden.

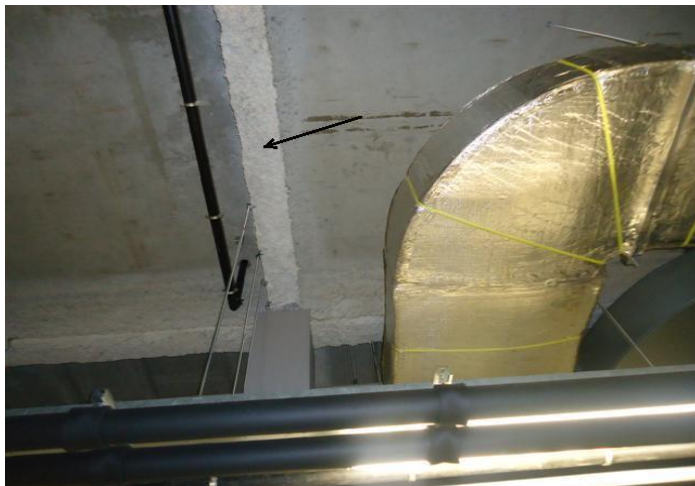
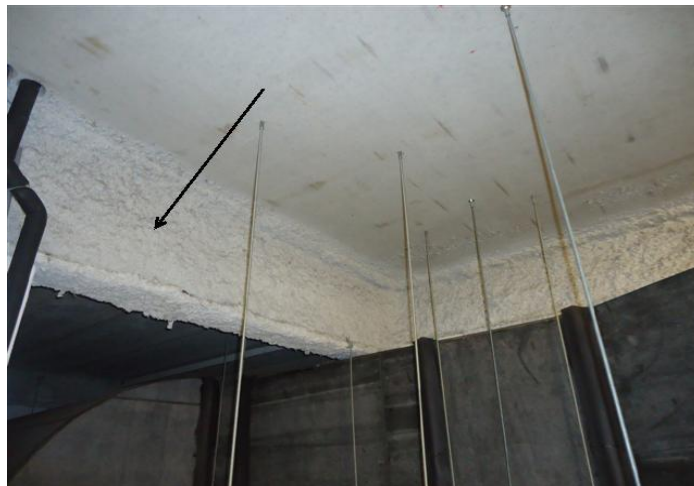
Spuitlaag tegen de balkconstructie.

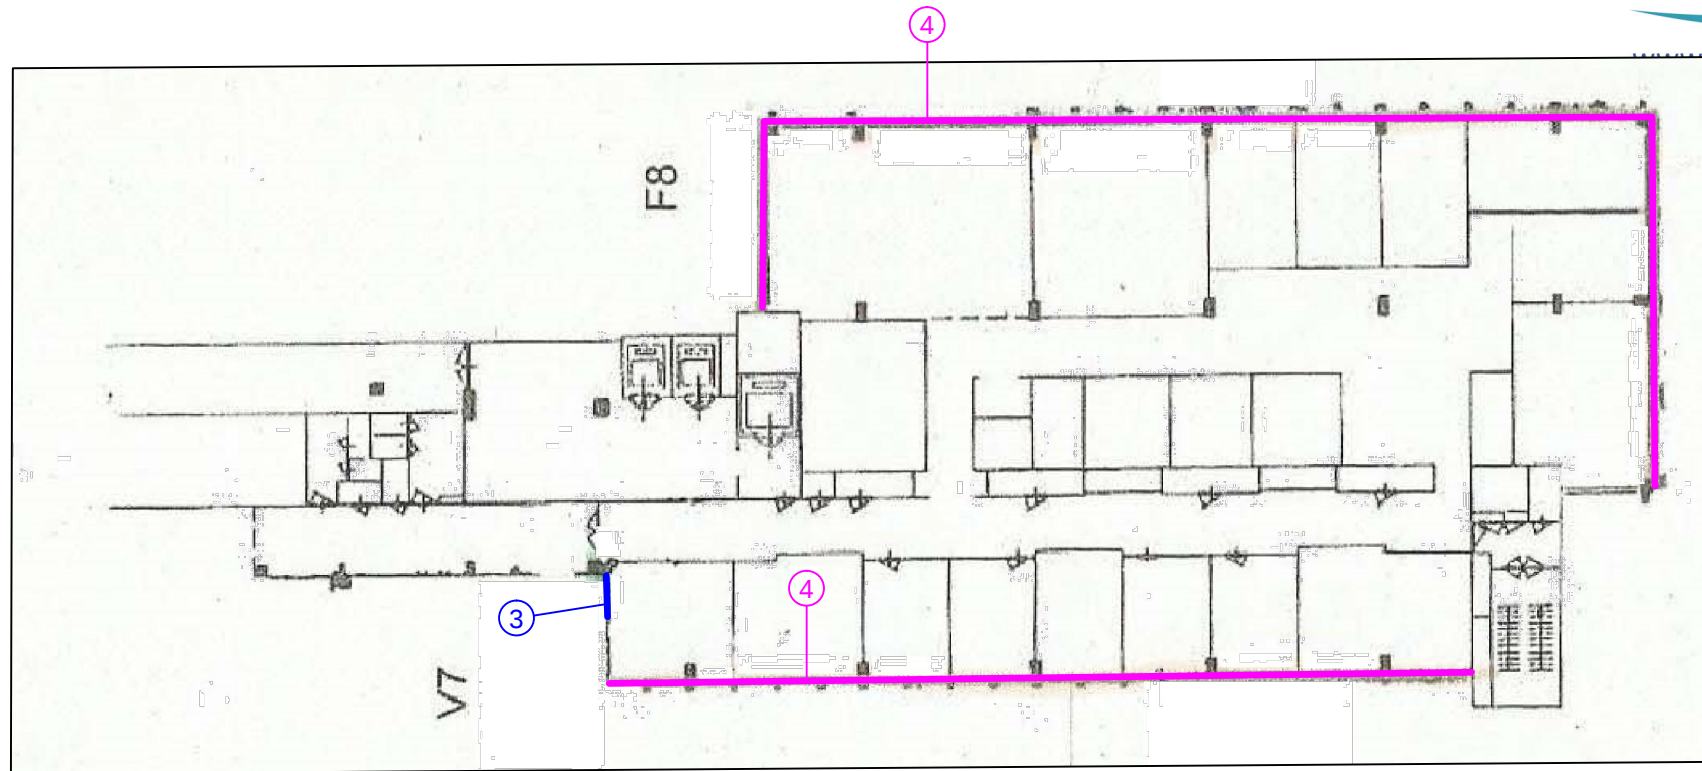
- ① Coating tegen damwandconstructie 5-10% CHR 500m<sup>2</sup>
- ② pakking Technisch ruimte gebouw EEC/EEA/EDW 30-60% CHR 300 Stuks
- ③ Branddeur asbestverdacht, monsternamen niet mogelijk
- ④ Sandwichpaneel 5-10 % CHR 406 panelen
- ⑤ Spuitlaag in de kelder tegen balkonconstructie <0,1 %
- ⑥ Pakking tussen flensen gebouw LAC 30-60% CHR 50 stuks
- ⑦ Spuitlaag etage tegen balkonconstructie <0,1%
