# Inventarisatie en kwaliteitsbeoordeling Bomen, plan Celsius, fase 2

| Object | Bomen Plan Celsius Fase 2 |
| Locatie | Stephensonstraat, Newtonstraat, Edisonstraat en<br>Snelliushof in de gemeente Eindhoven |
| Datum | 13 december 2016 |

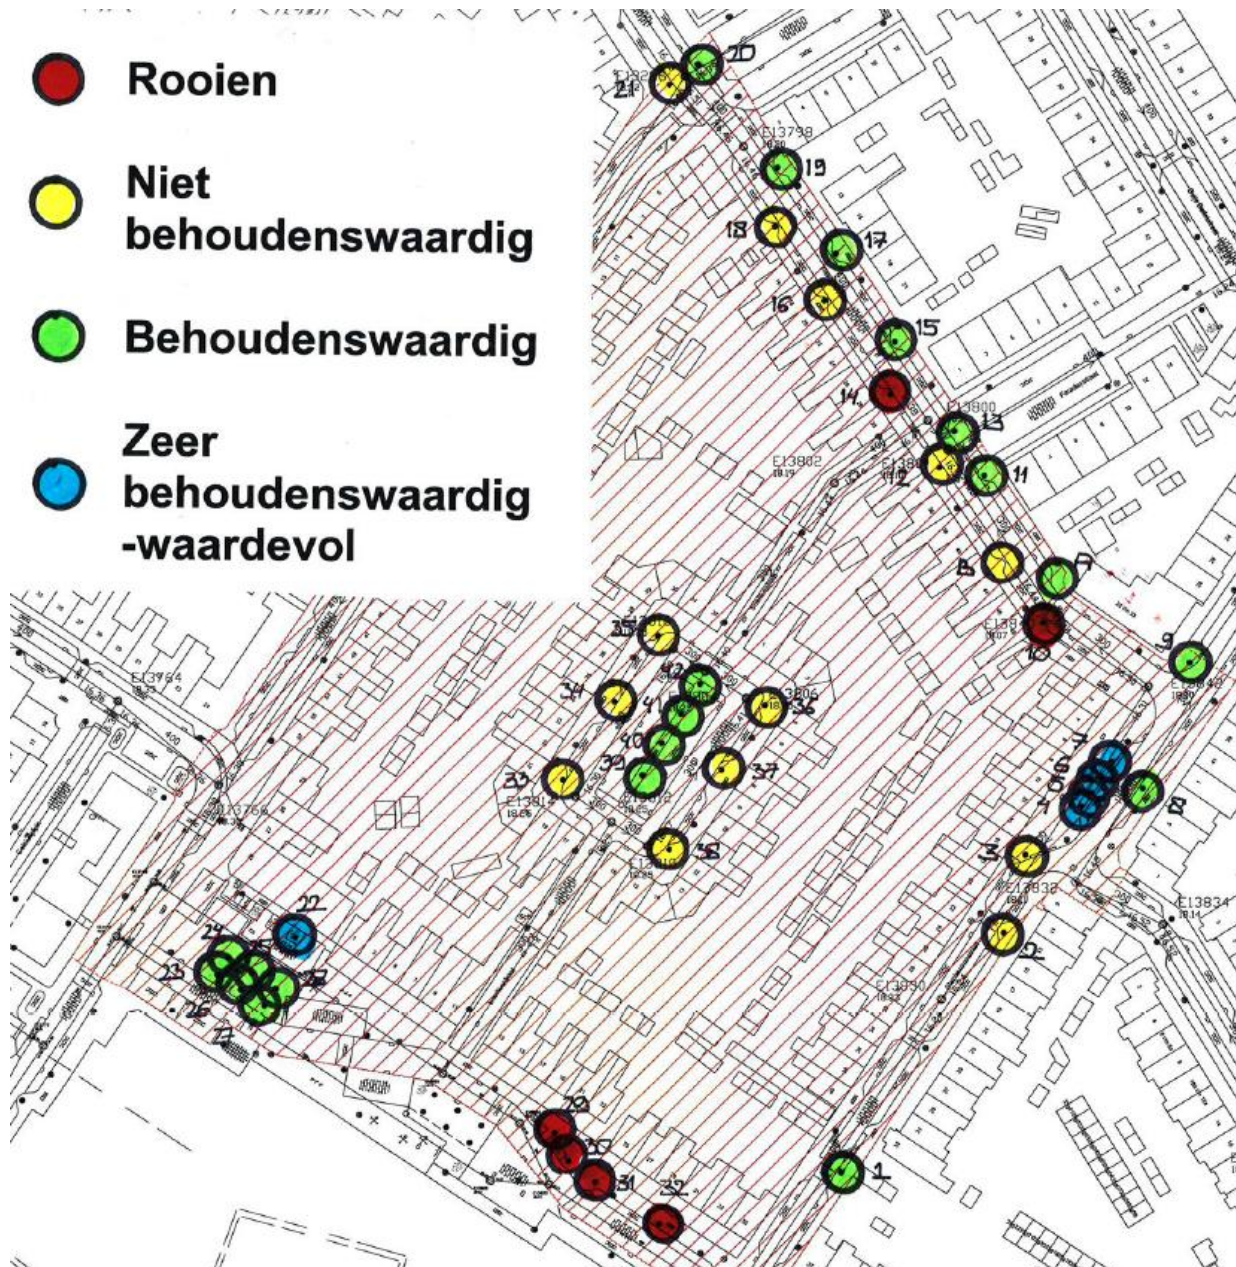
Onderstaande afbeelding is een uitsnede uit bijlage 3. Hierin is het boomtechnisch oordeel van de bomen in de plattegrond weergegeven.

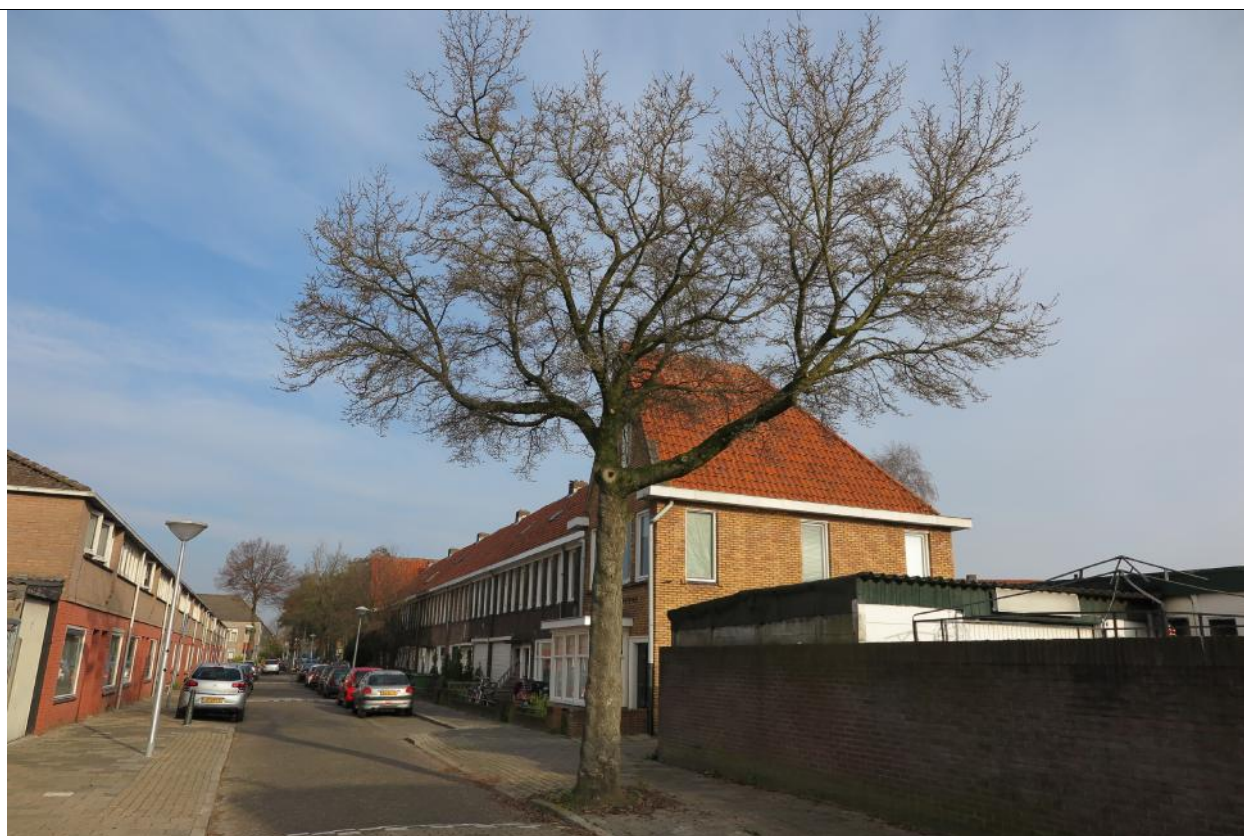
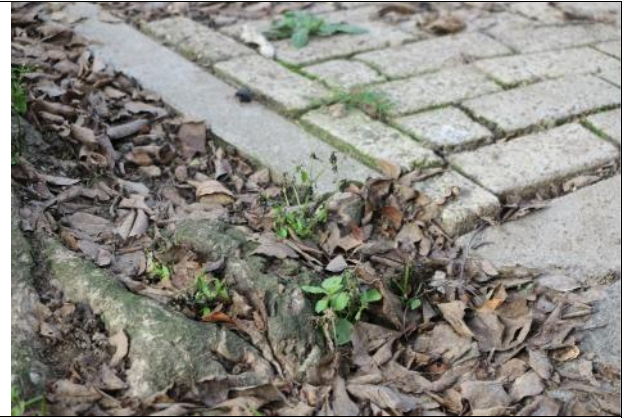
# Informatieblad boom 1

| | BOOM 1 |
|---|---|
| Bovengrondse belemmeringen, beheersaspecten | Oppervlakkige beworteling |
| Veiligheid/gebreken | Geen/holtes |
| Conditie | Redelijk |
| Overlast, beheersbaarheid | Wortelopdruk |
| BOOMTECHNISCH OORDEEL | 5. Behoudenswaardig |

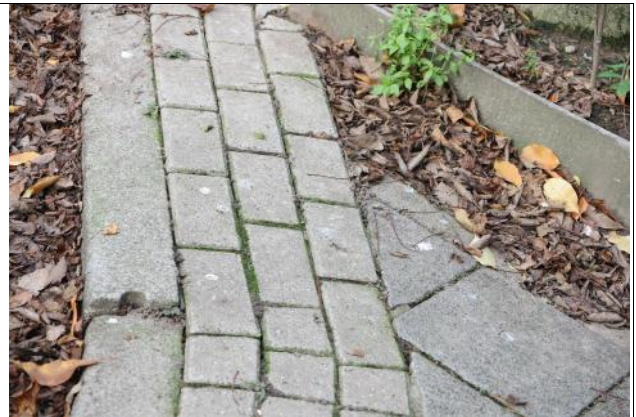
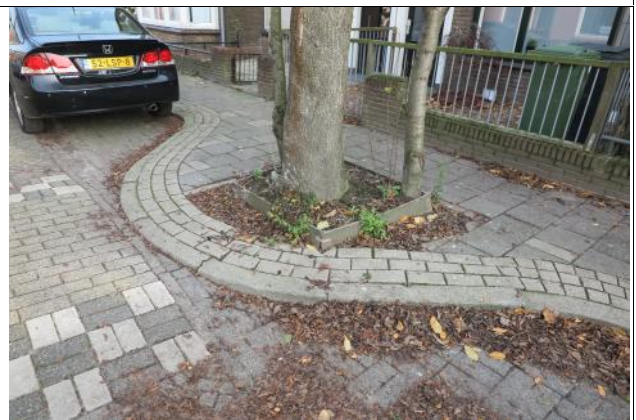
## Informatieblad boom 2

| | BOOM 2 |
|---|---|
| Conditie | Redelijk-matig |
| Overlast, beheersbaarheid | Lichte wortelopdruk |
| BOOMTECHNISCH OORDEEL | 4. Niet behoudenswaardig |

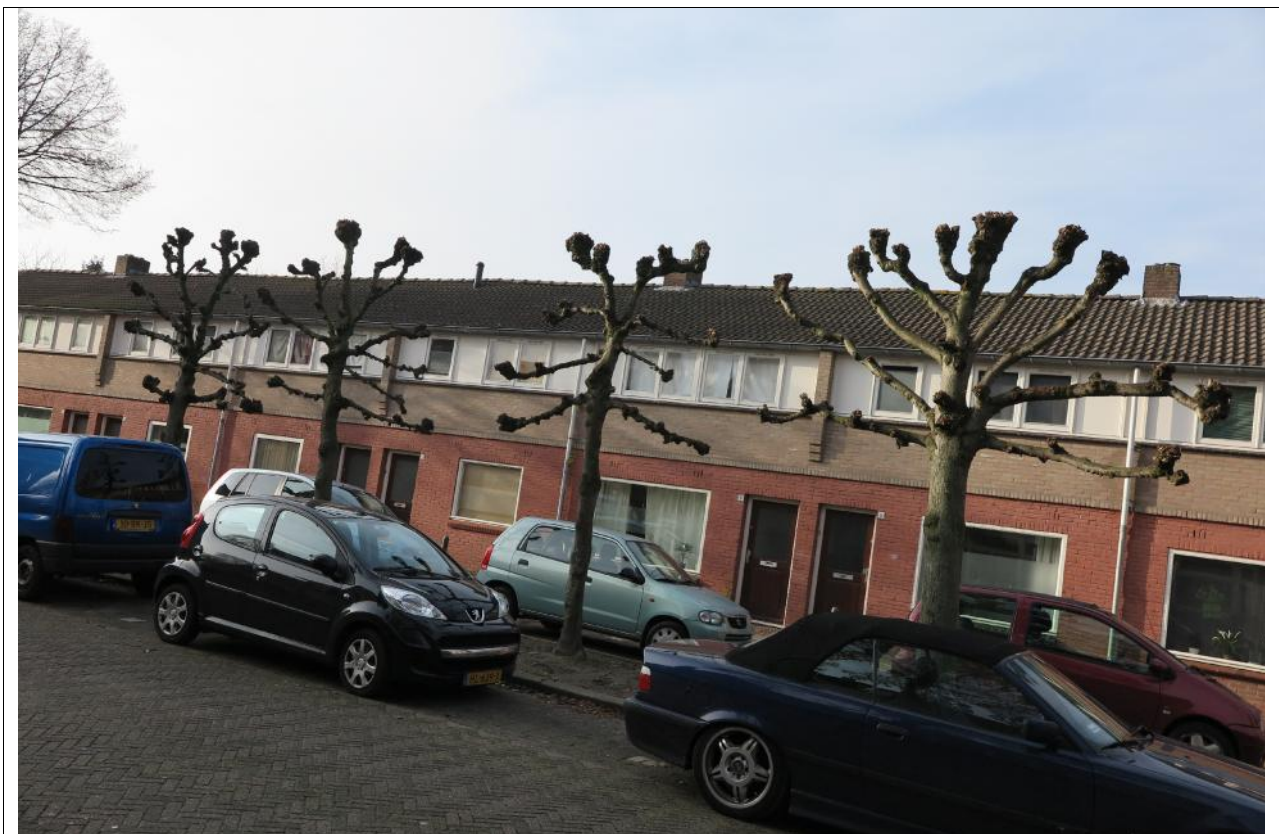
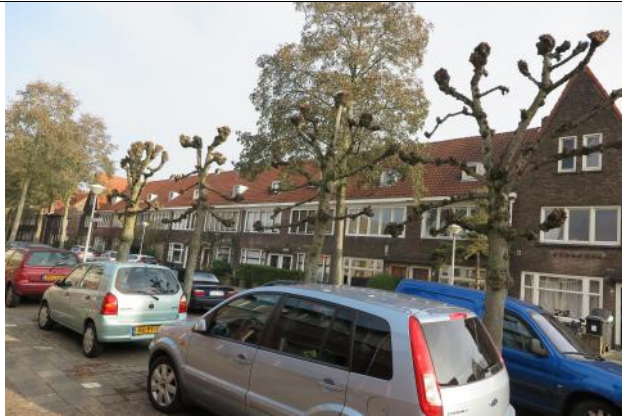
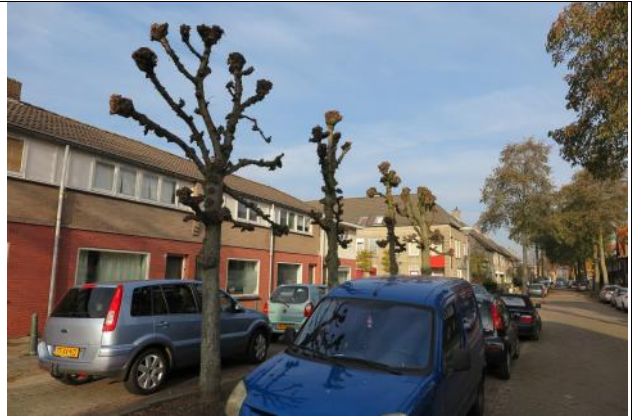
## Informatieblad boom 4 tot en met 7

| | BOOM 4 t / m 7 |
|---|---|
| Veiligheid/gebreken | Geen |
| BOOMTECHNISCH OORDEEL | 6. Zeer behoudenswaardig-waardevol |

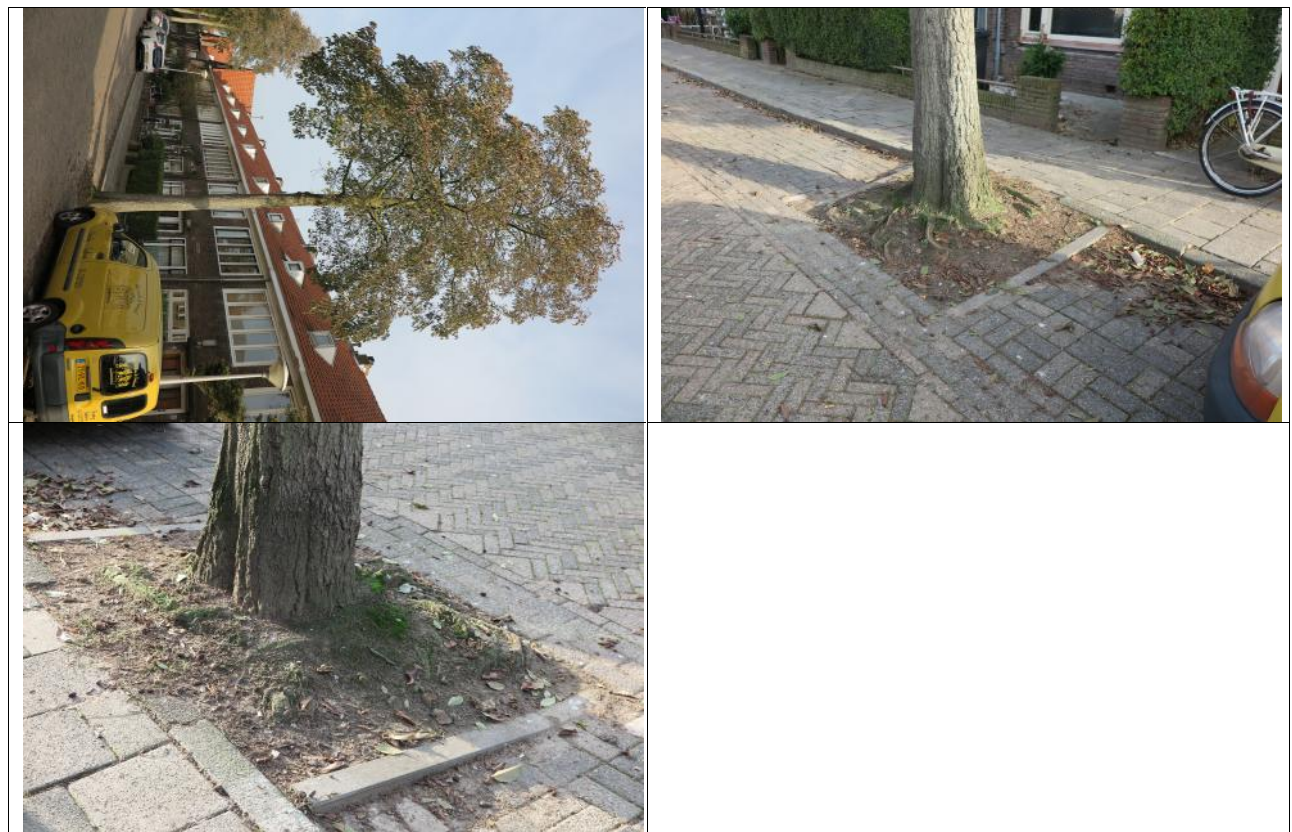
## Informatieblad boom 8

| | BOOM 8 |
|---|---|
| Veiligheid/gebreken | Geen |
| BOOMTECHNISCH OORDEEL | 5. Behoudenswaardig |

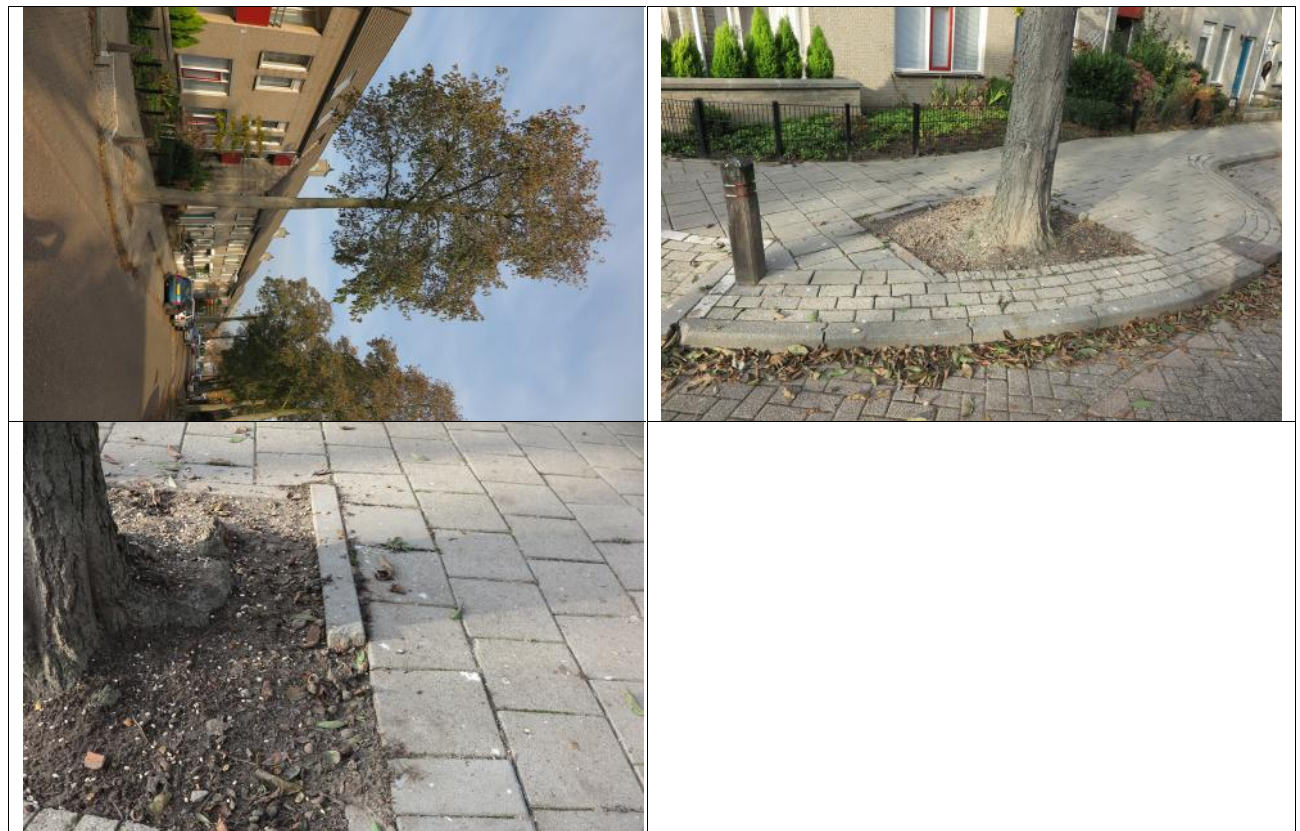
## Informatieblad boom 9

| | BOOM 9 |
|---|---|
| Veiligheid/gebreken | Stamvoetschade tot maaiveld, aan noordzijde;<br>Hoogte/breedte 55x20 cm, goed overgroeïend |
| BOOMTECHNISCH OORDEEL | 5. Behoudenswaardig |

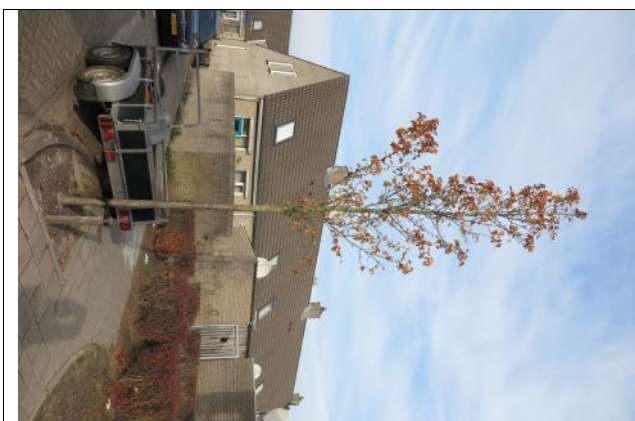
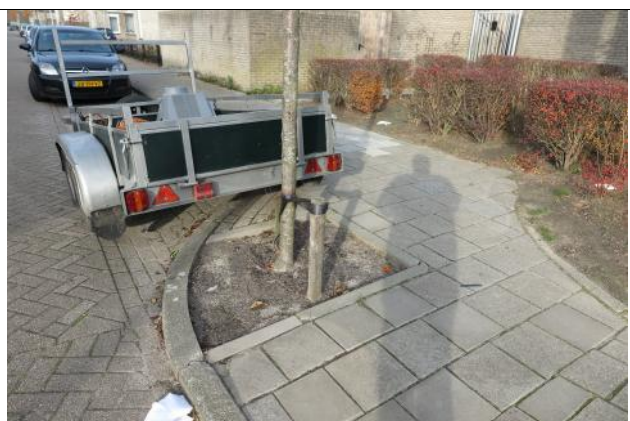
## Informatieblad boom A

| | BOOM A |
|---|---|
| Veiligheid/gebreken | Geen |
| BOOMTECHNISCH OORDEEL | 5. Behoudenswaardig |

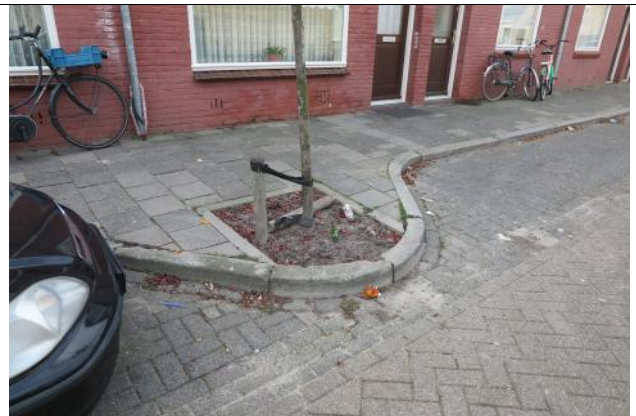
## Informatieblad boom B

| | BOOM B |
|---|---|
| Veiligheid/gebreken | Ernstige bastschade, geringd |
| BOOMTECHNISCH OORDEEL | 4. Niet behoudenswaardig |

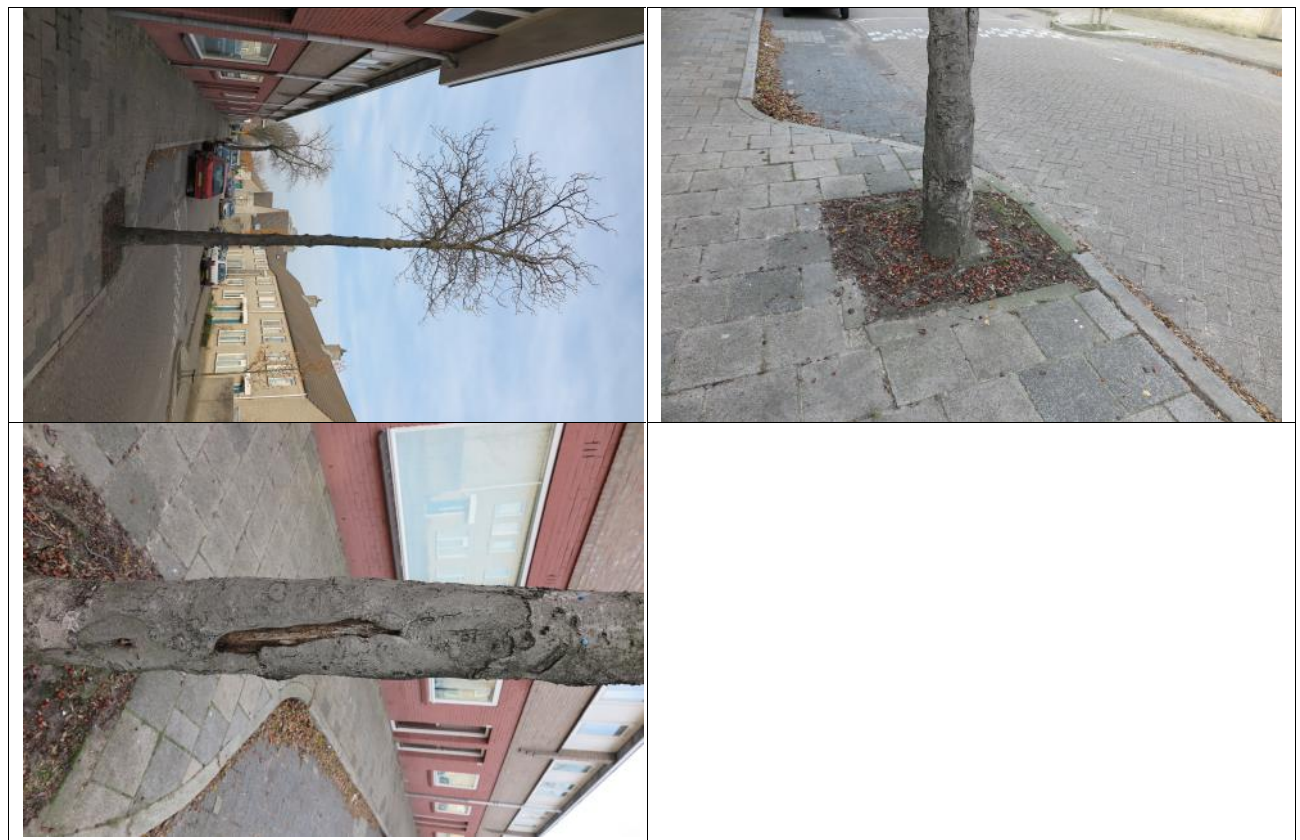
## Informatieblad boom 14

| | BOOM 14 |
|---|---|
| Veiligheid/gebreken | Op 1 m boven maaiveld stamschade 0,4x0,1, overvallend |
| BOOMTECHNISCH OORDEEL | 3. Rooien |

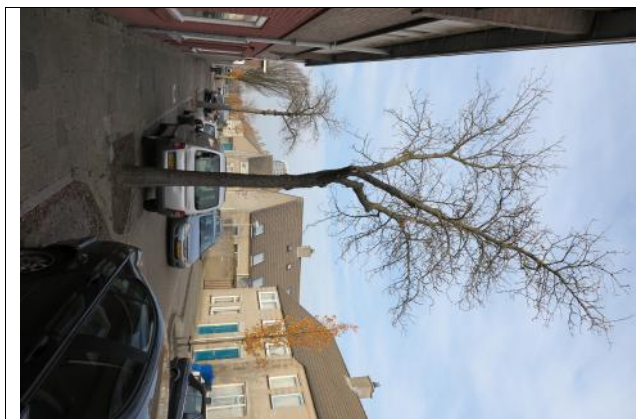
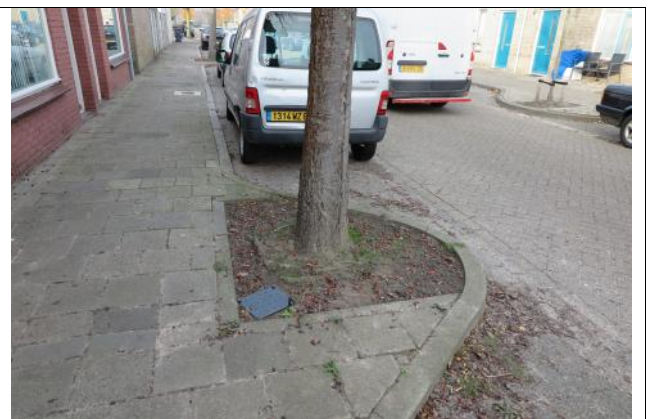
## Informatieblad boom 16

| | BOOM 16 |
|---|---|
| Veiligheid/gebreken | Geen, geen doorgaande spil |
| BOOMTECHNISCH OORDEEL | 4. Niet behoudenswaardig |
