# Inventarisatie en kwaliteitsbeoordeling Bomen, plan Celsius, fase 3 en 4

| <b>Project</b> | Inventarisatie en kwaliteitsbeoordeling bomen, plan Celsius, fase 3 en 4 |
| <b>Datum</b> | 8 Januari 2019 |

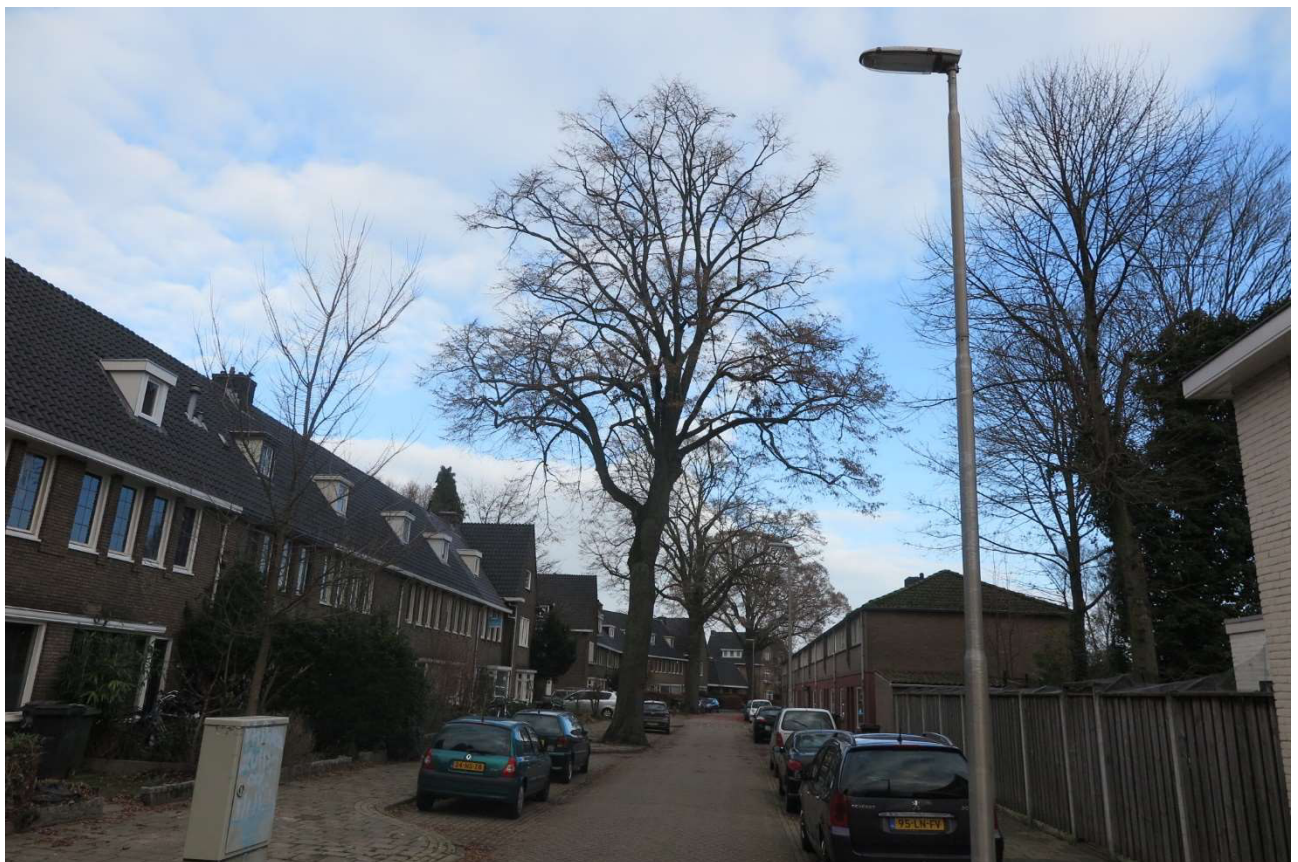
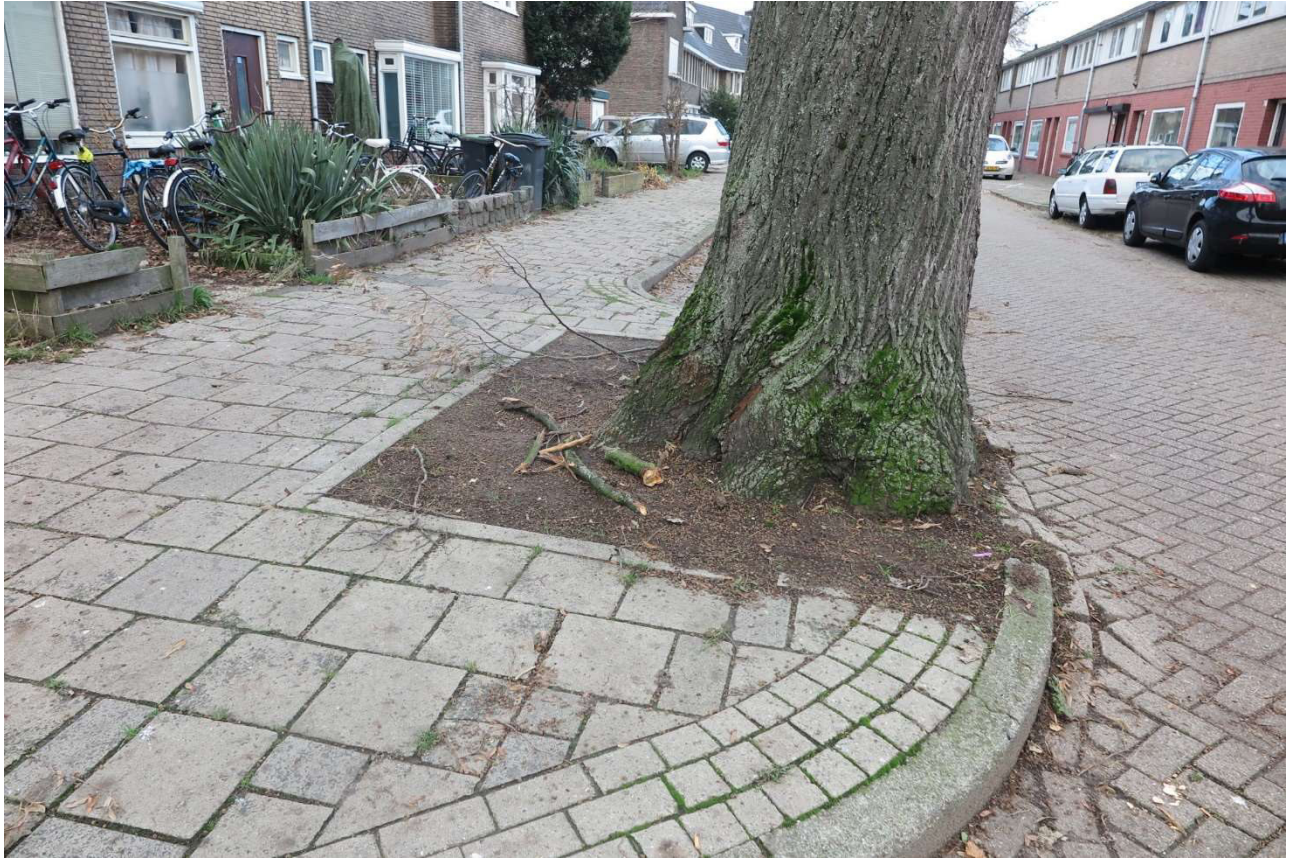
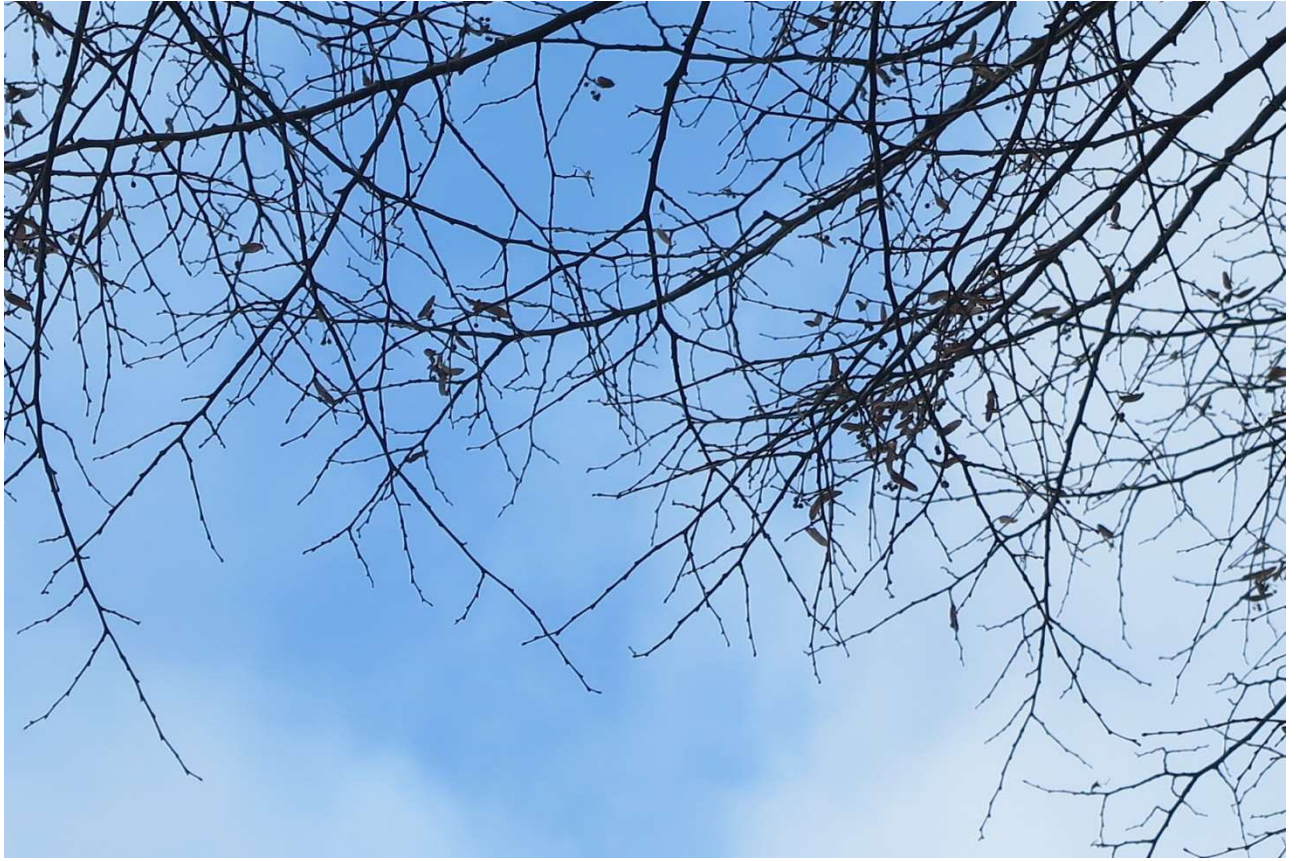
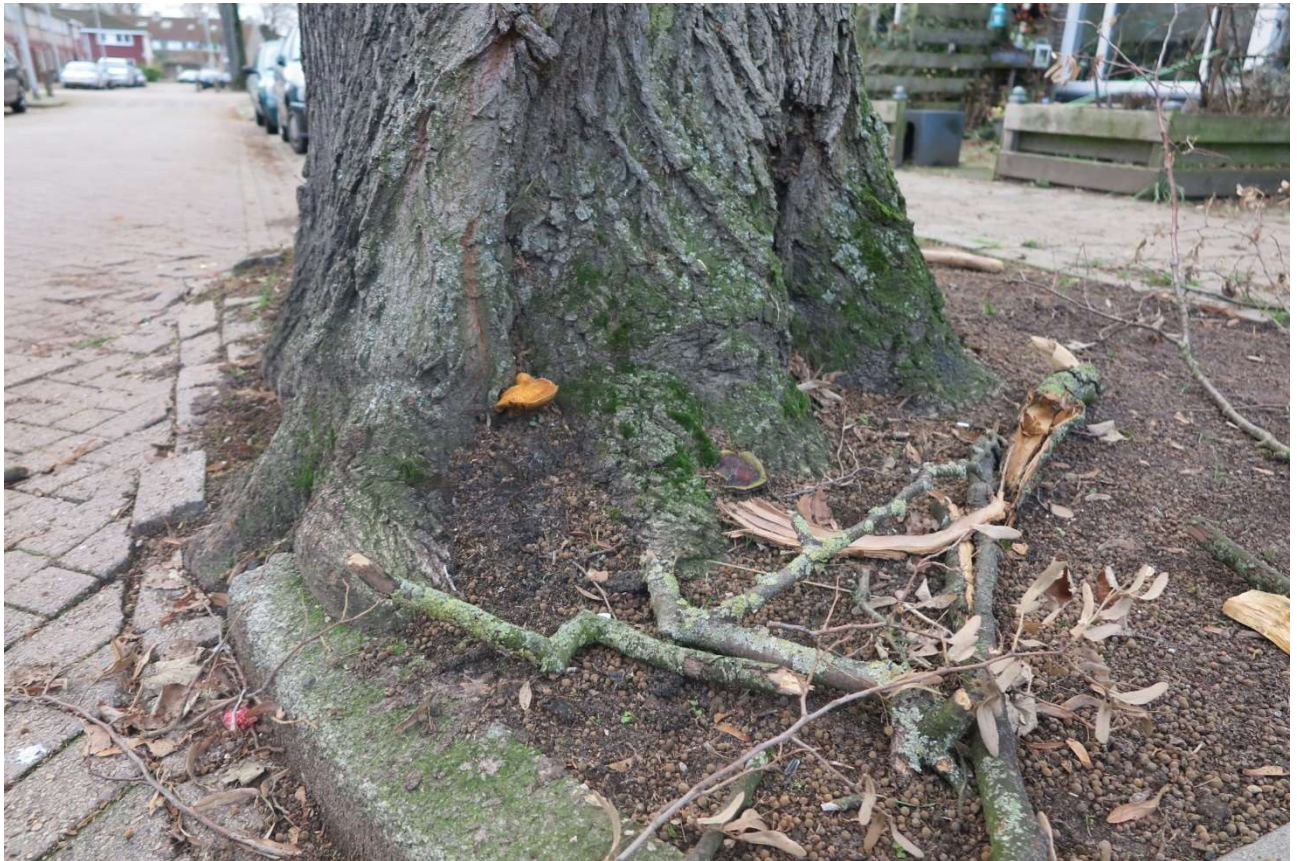
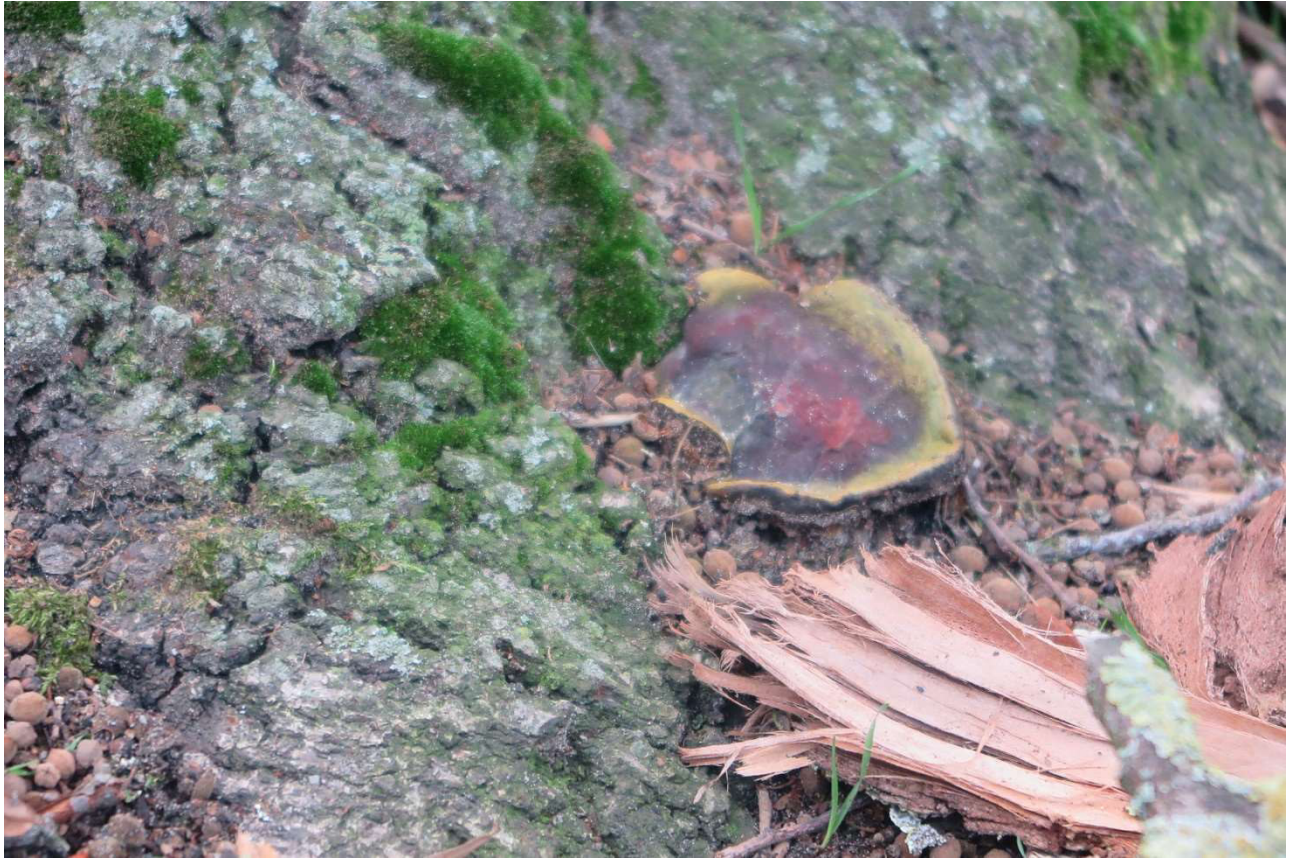
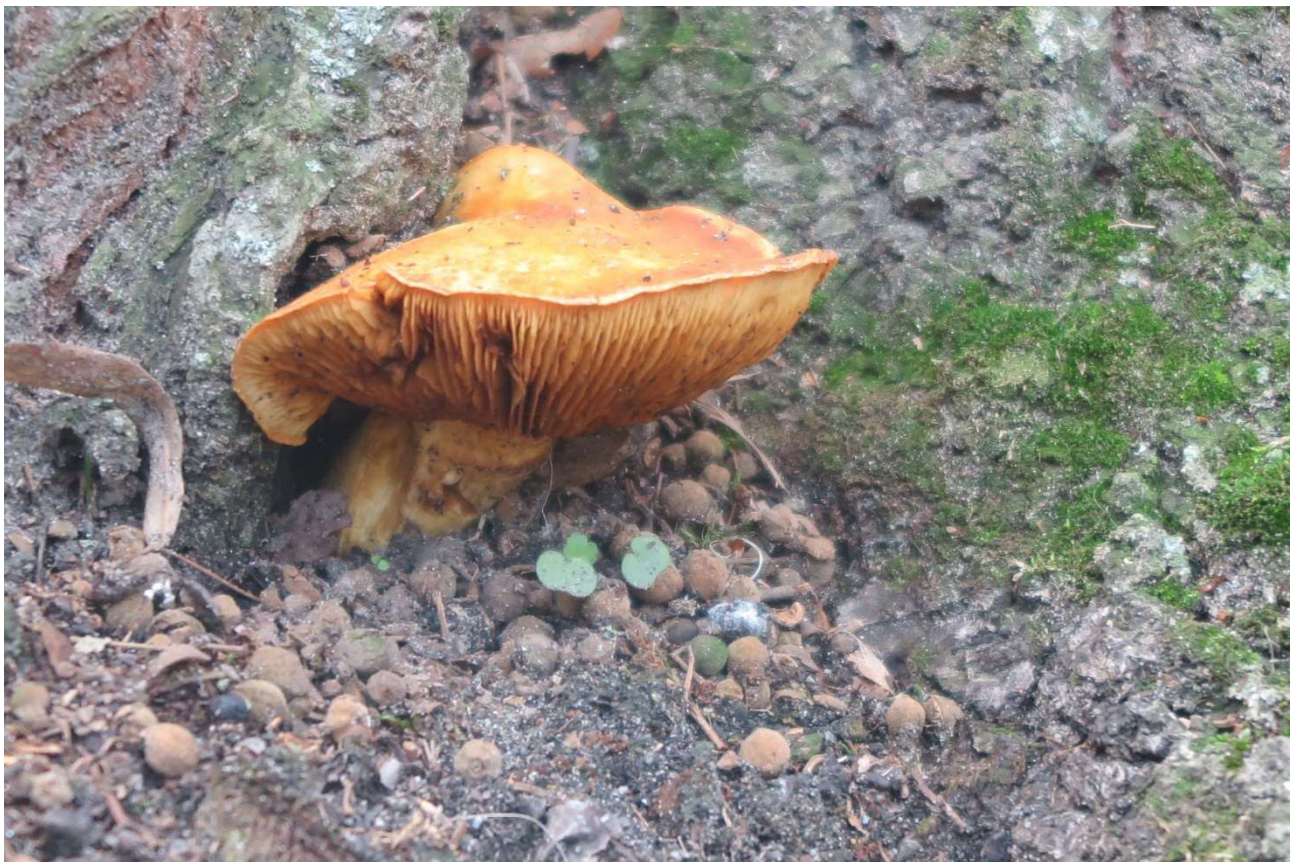
| | <b>BOOM 4</b> |

| | <b>BOOM 4</b> |
|---|---|
| <b>Veiligheid/gebreken</b> | Parasitaire zwamaantasting in wortelaanzetten, risicoboom |
| <b>BOOMTECHNISCH OORDEEL</b> | 4 Niet behoudenswaardig |

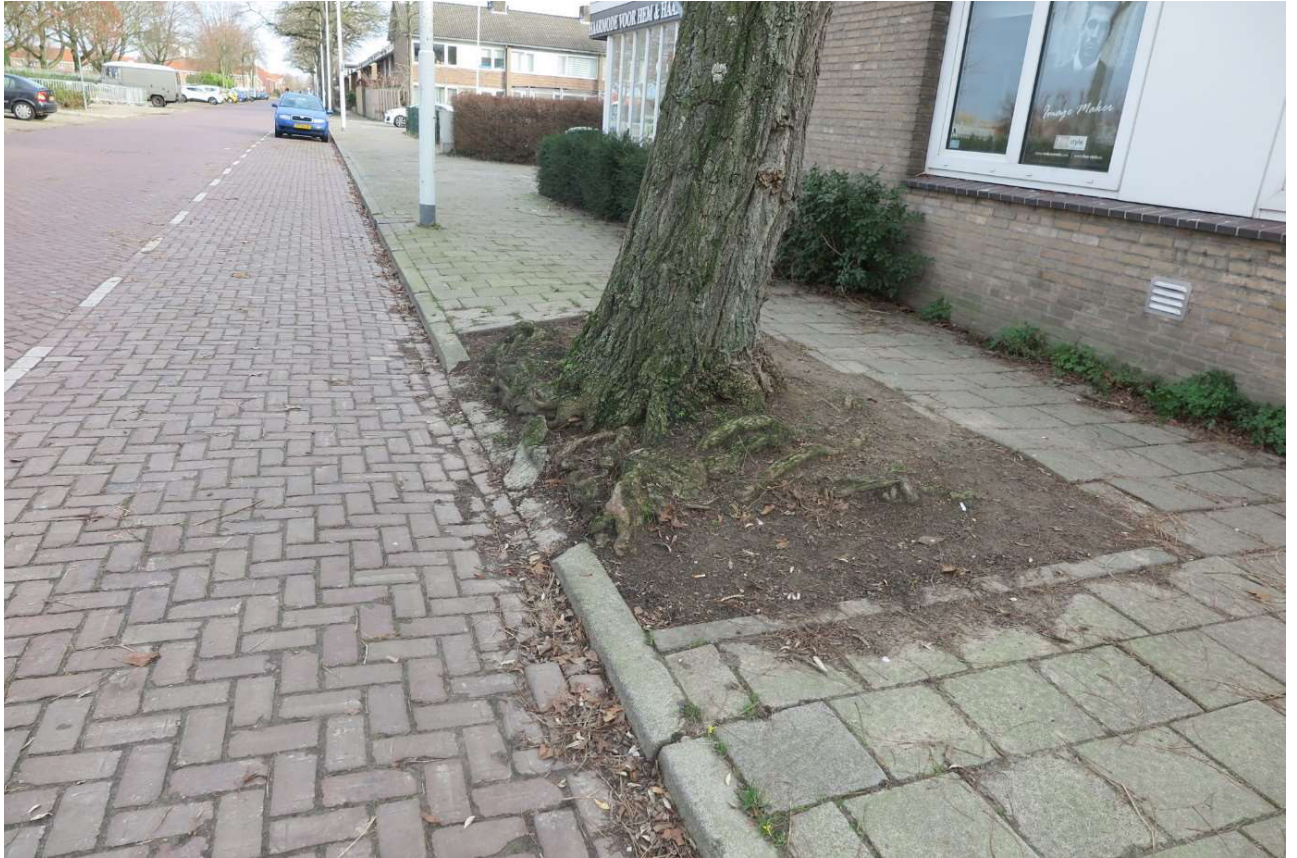
| | <b>BOOM 13</b> |

| | <b>BOOM 13</b> |
|---|---|
| <b>Veiligheid/gebreken</b> | Scheefstand, verhoogd risico op windworp |
| <b>BOOMTECHNISCH OORDEEL</b> | 4 Niet behoudenswaardig |

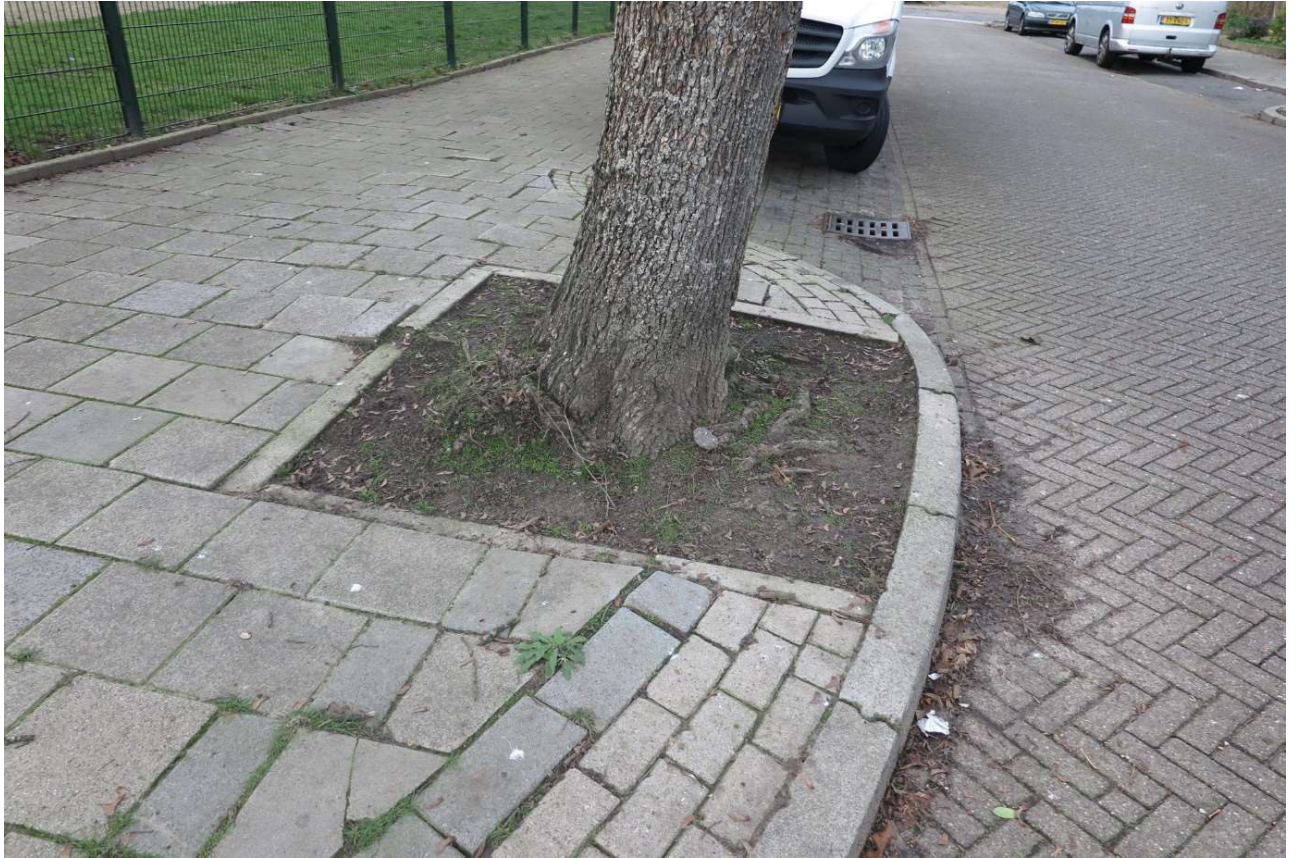
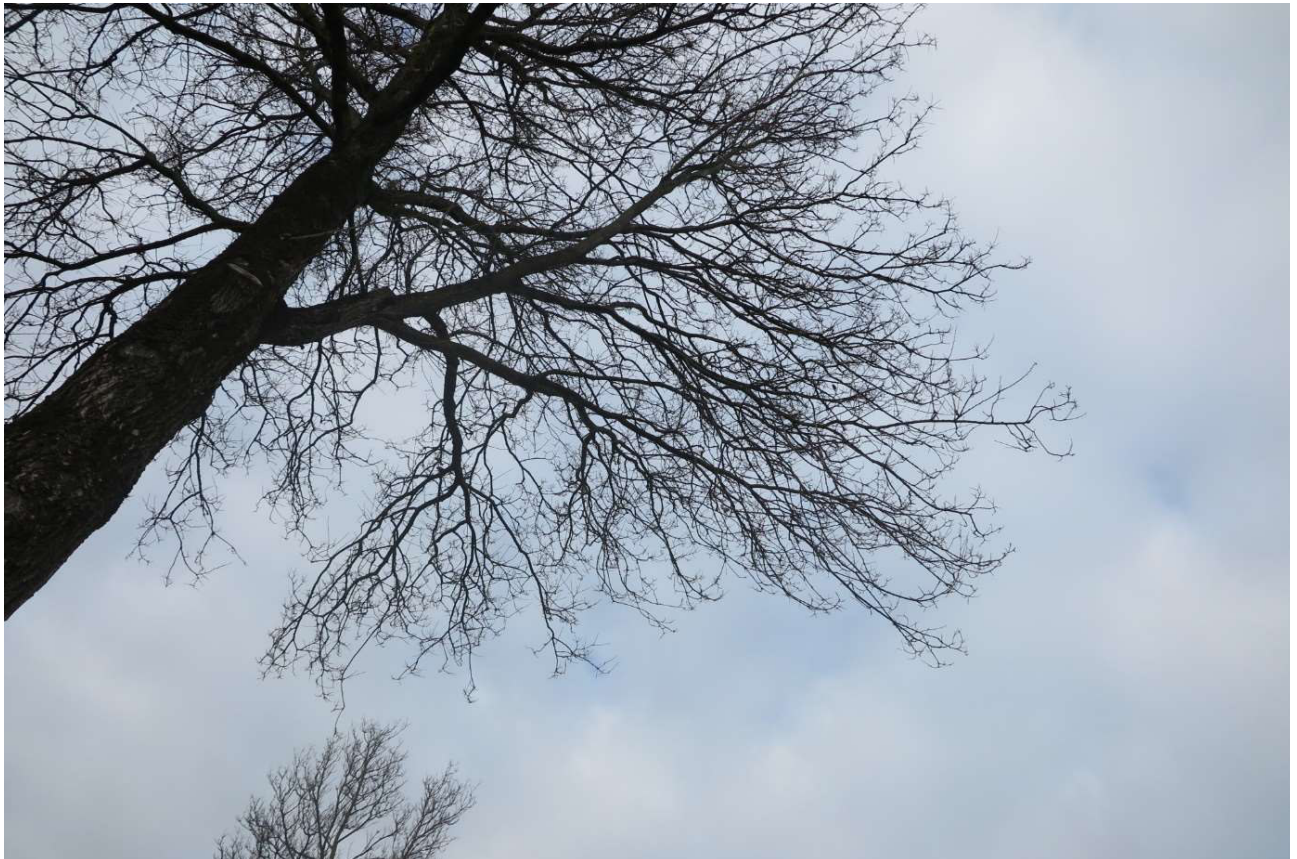
| | <b>BOOM 17</b> |

| | <b>BOOM 17</b> |
|---|---|
| <b>Veiligheid/gebreken</b> | Scheefstand en oprichtend, geen verhoogd risico |
| <b>BOOMTECHNISCH OORDEEL</b> | 4 Niet behoudenswaardig |

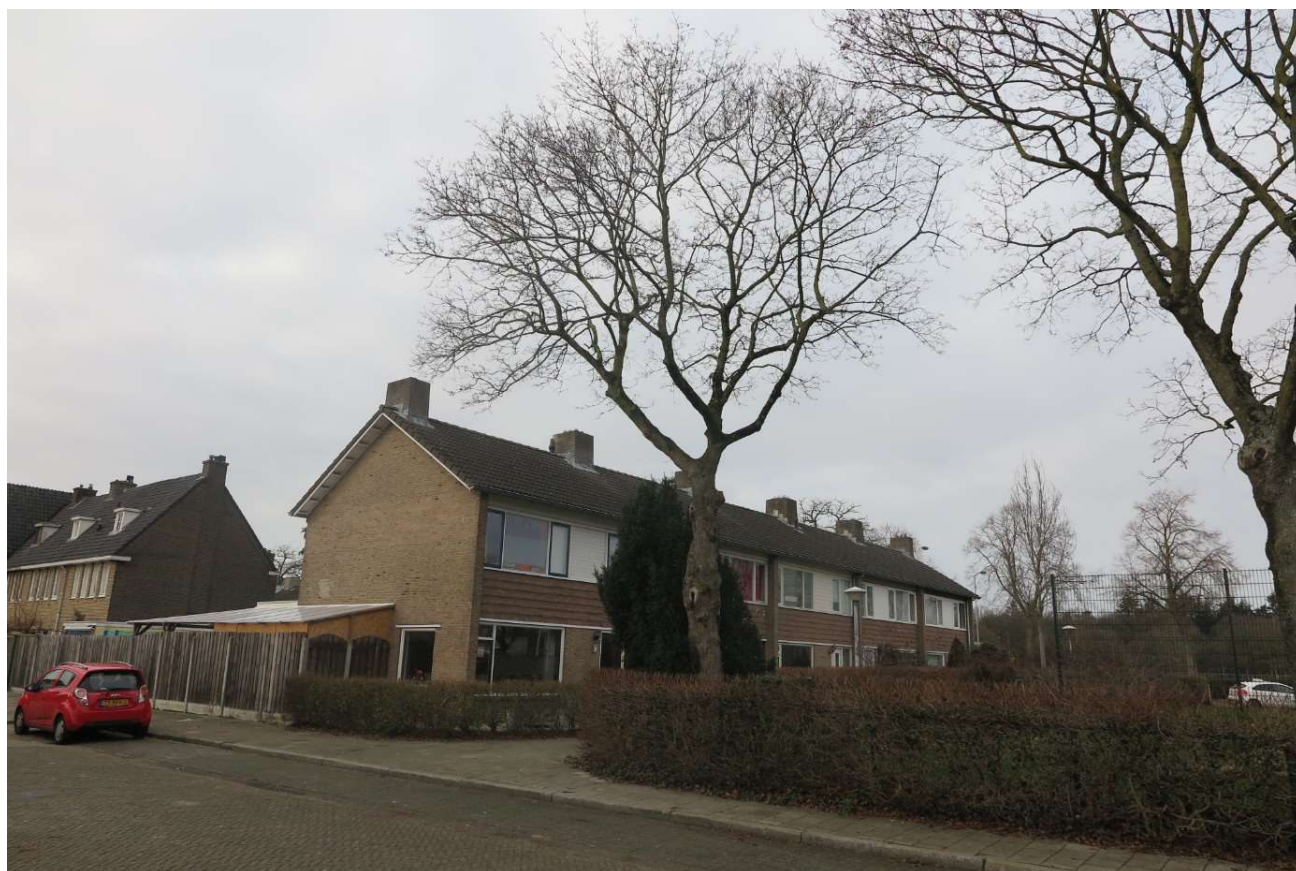
| | <b>BOOM 20</b> |

| | <b>BOOM 20</b> |
|---|---|
| <b>Veiligheid/gebreken</b> | Enkele stamholtes agv oude snoeiwonden, (nog) geen verhoogd risico |
| <b>BOOMTECHNISCH OORDEEL</b> | 5 Behoudenswaardig |

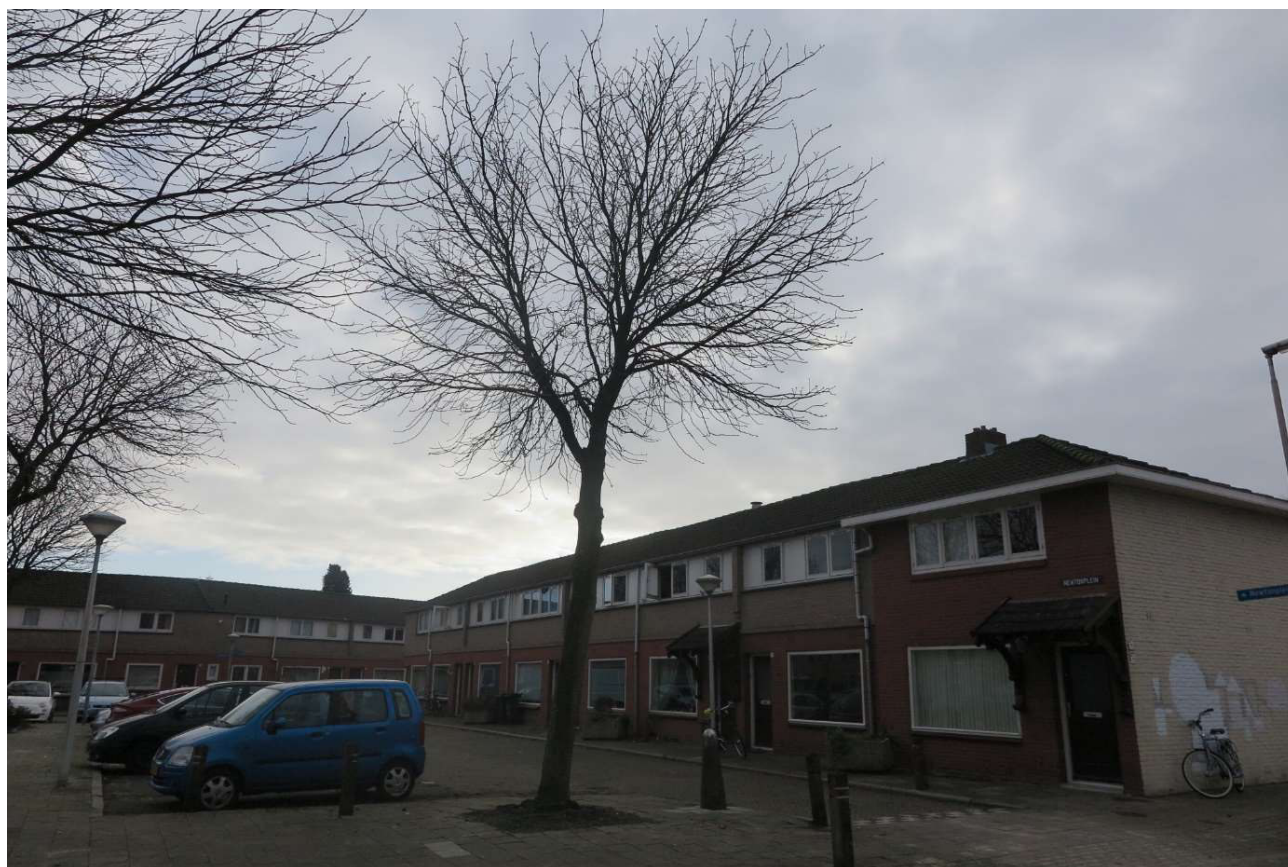
## Informatieblad boom 21

| | <b>BOOM 21</b> |
|---|---|
| <b>Veiligheid/gebreken</b> | Scheefstand, verhoogd risico op windworp |
| <b>BOOMTECHNISCH OORDEEL</b> | 4 Niet behoudenswaardig |

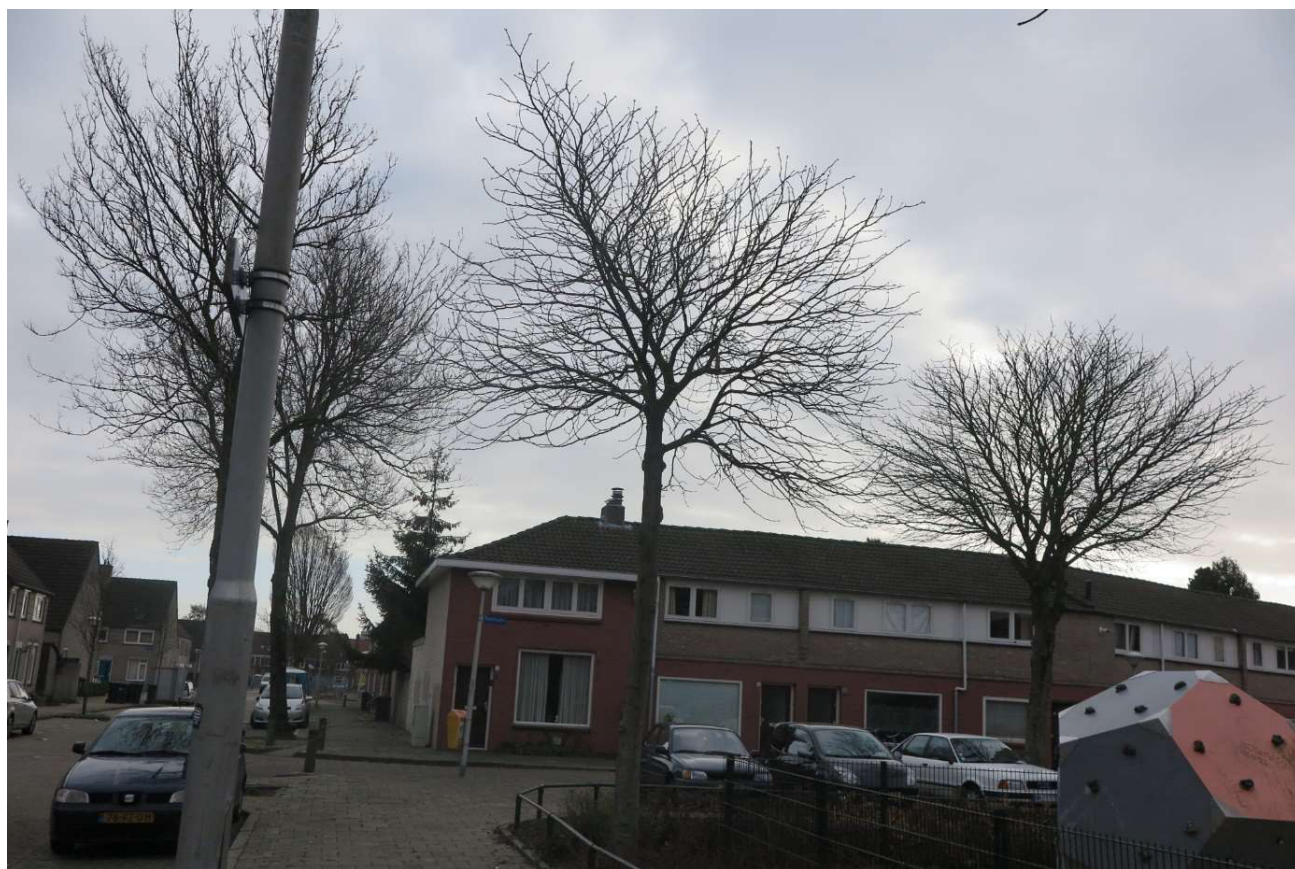
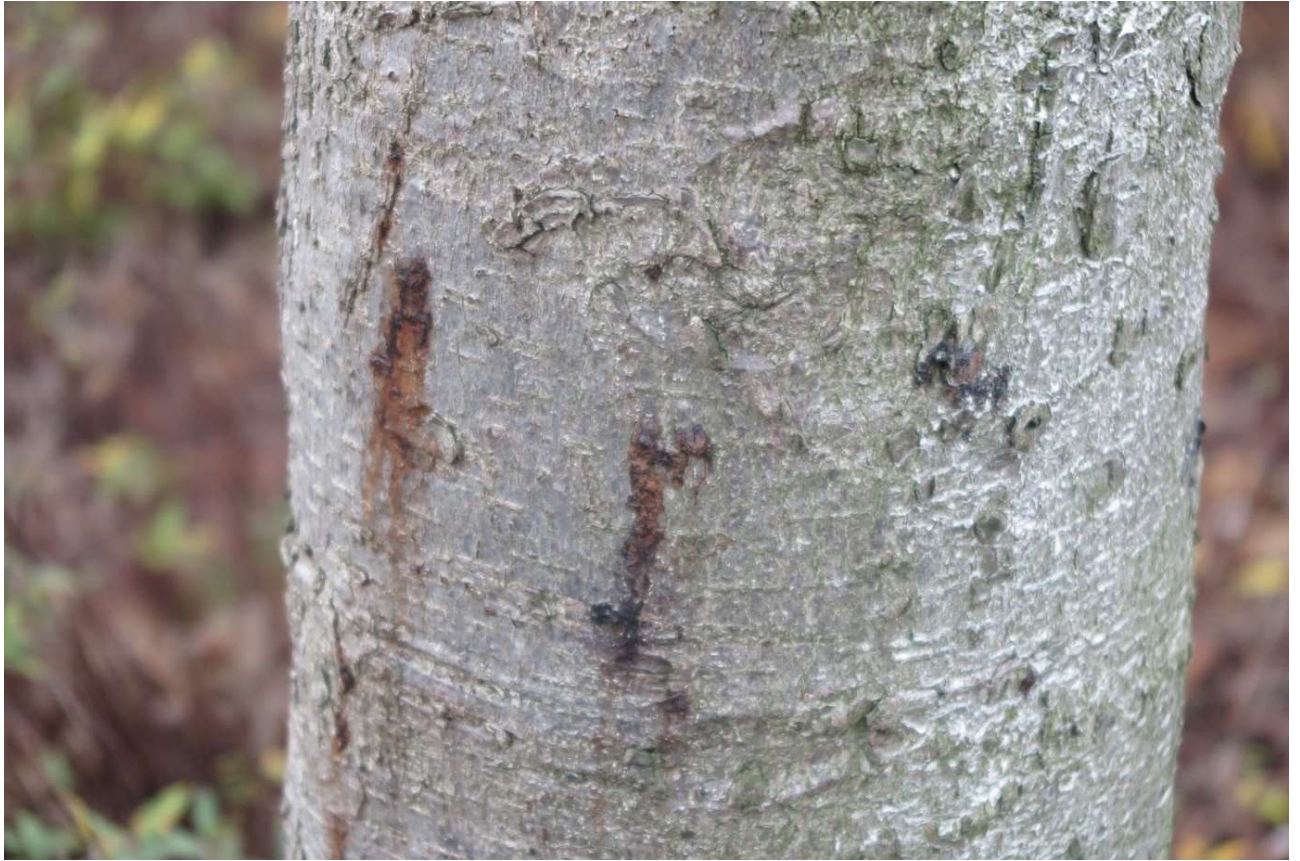
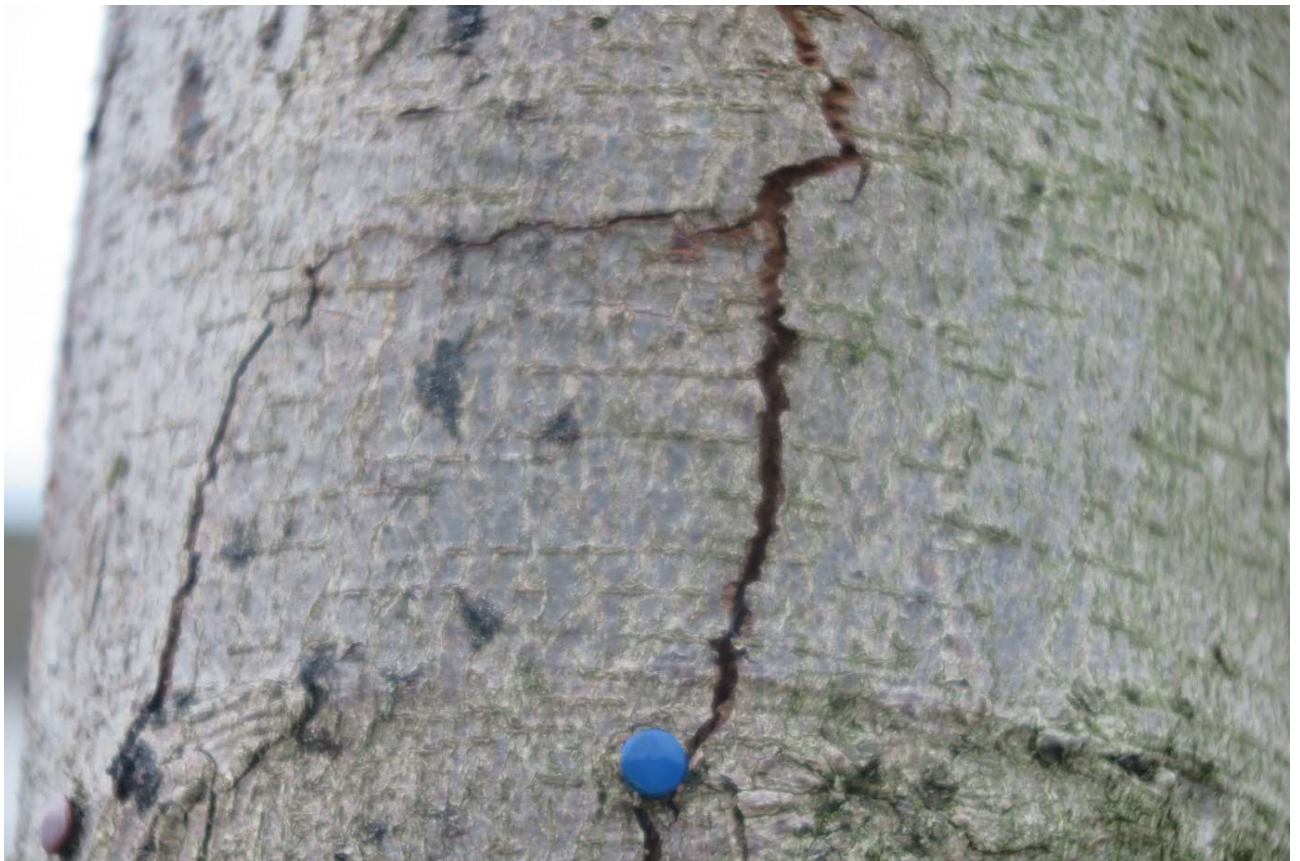
| | <b>BOOM 25</b> |

| | <b>BOOM 25</b> |
|---|---|
| <b>Veiligheid/gebreken</b> | Bloedingsziekte, risicoboom |
| <b>BOOMTECHNISCH OORDEEL</b> | 3 Rooien |

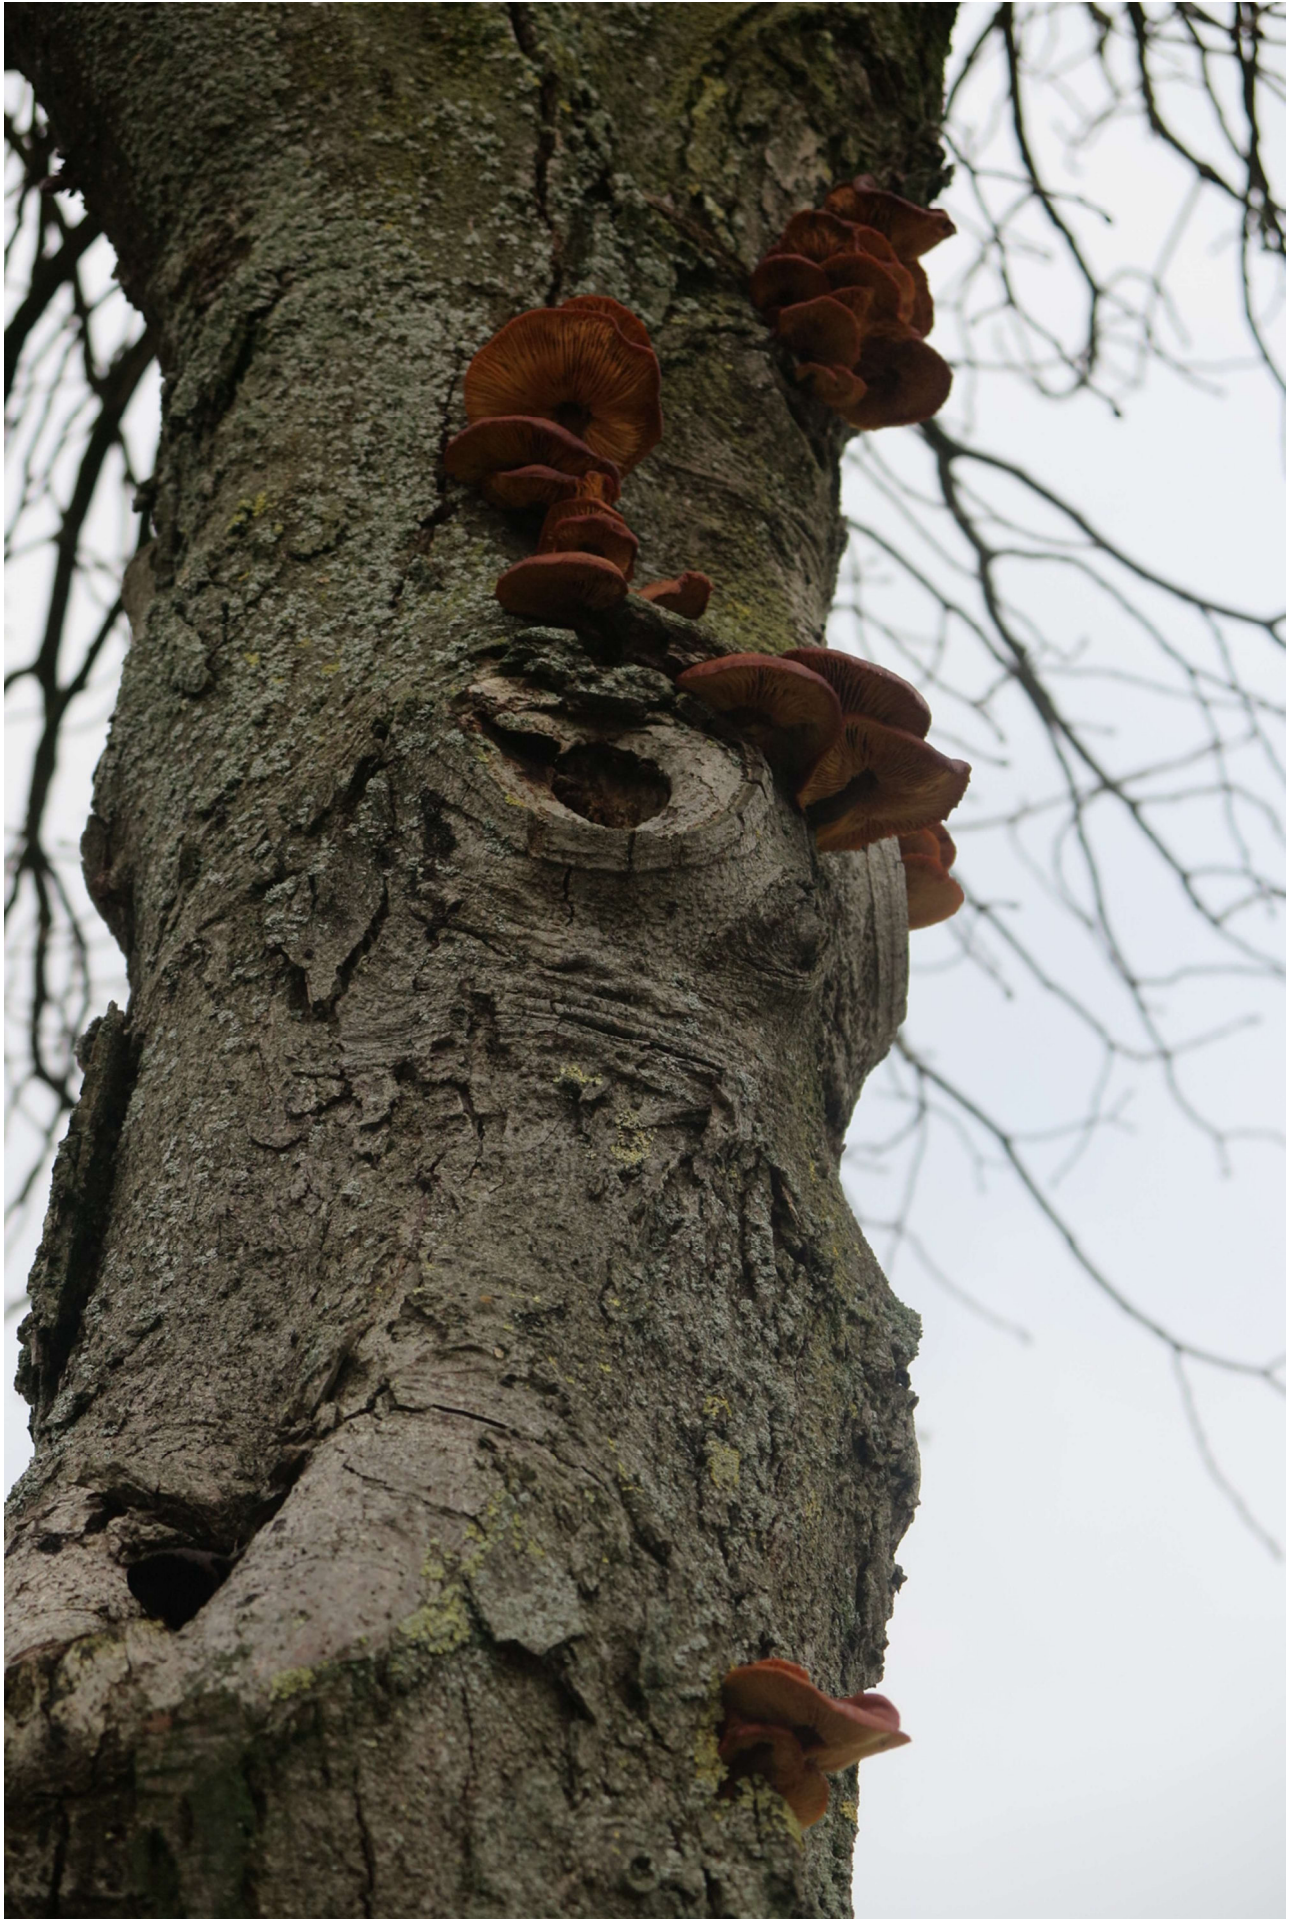
## Informatieblad boom 28

| | BOOM 28 |
|---|---|
| <b>Veiligheid/gebreken</b> | Parasitaire zwamaantasting op stam, risicoboom |

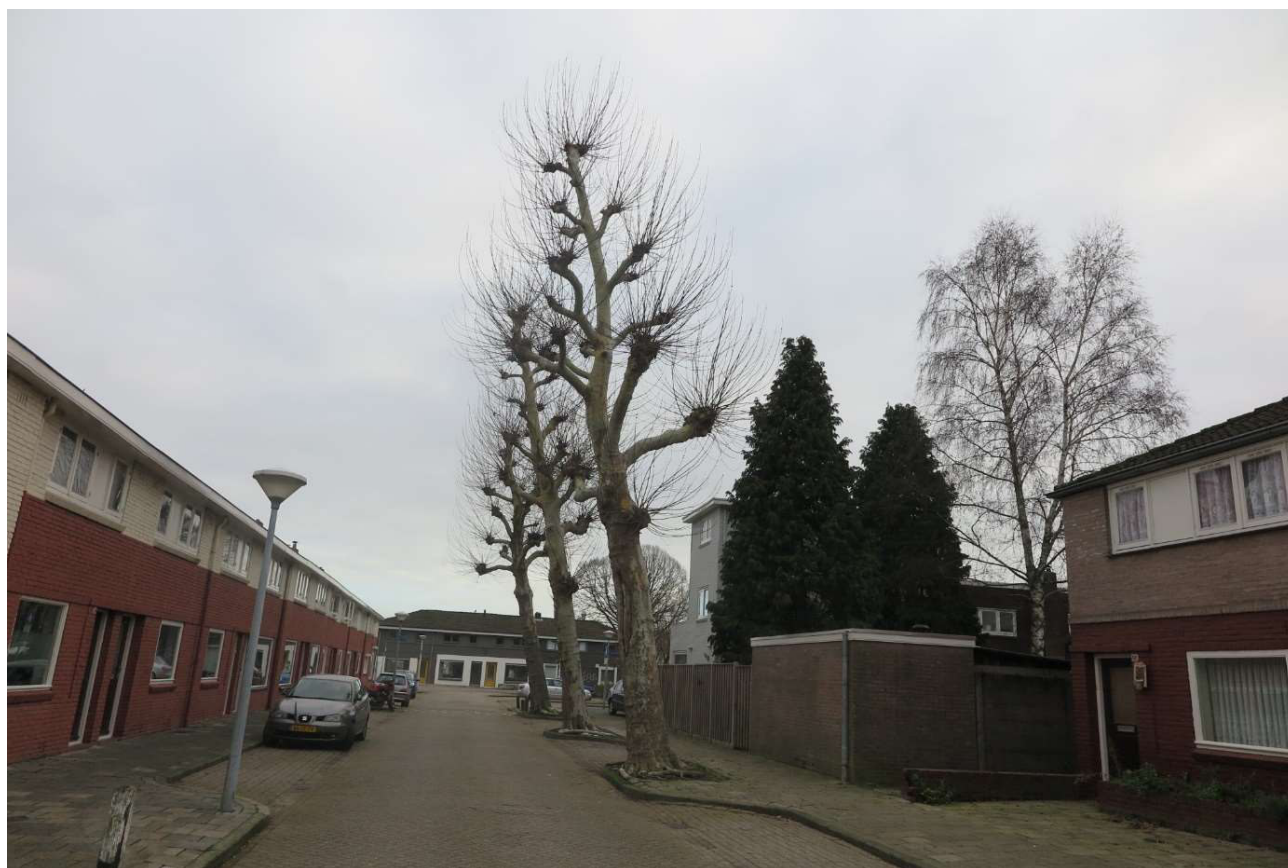
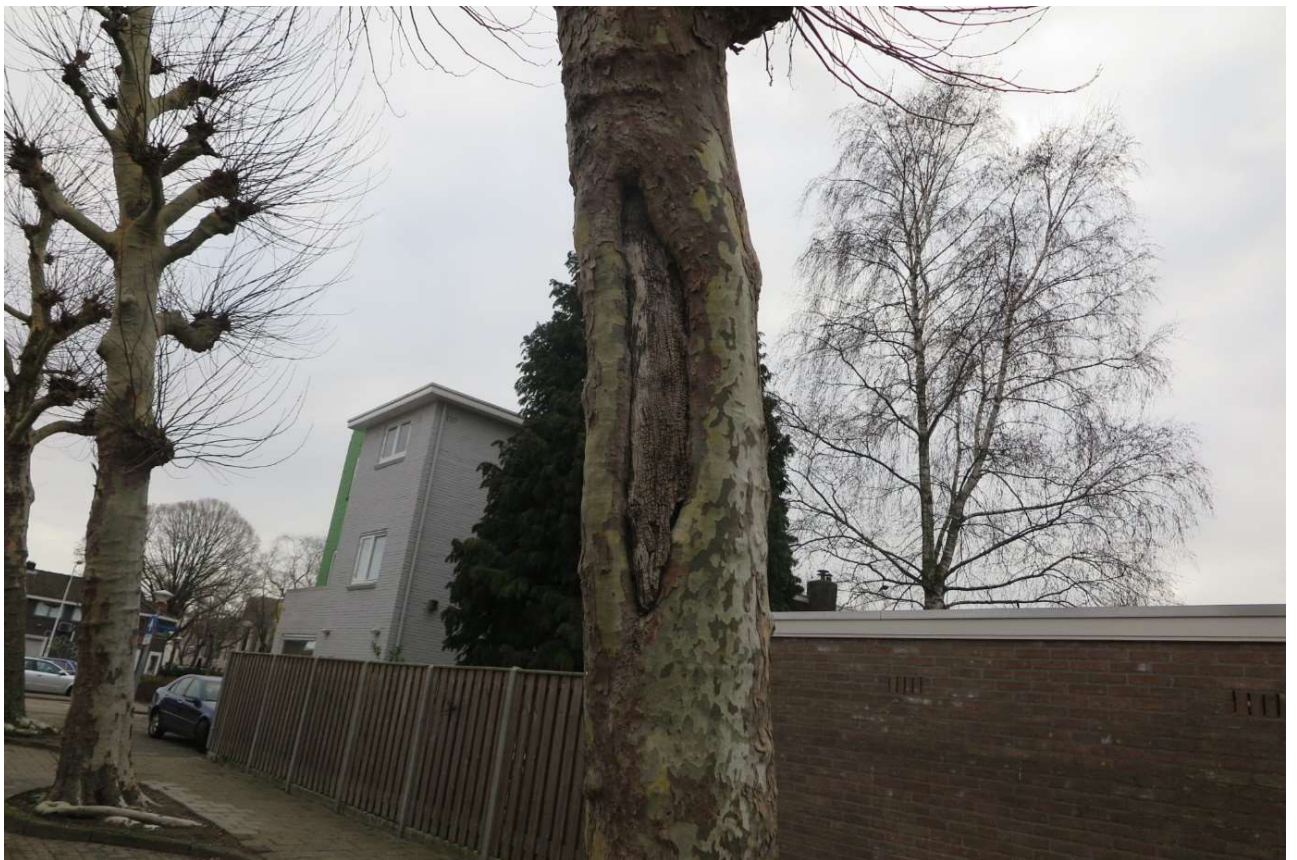
| | <b>BOOM 38</b> |

| | <b>BOOM 38</b> |
|---|---|
| <b>Veiligheid/gebreken</b> | Scheefstand, gezien knotvorm geen/beperkt verhoogd risico, forse stamwond aan straatzijde, overvallend, vooralsnog geen verhoogd risico |
| <b>BOOMTECHNISCH OORDEEL</b> | 6 Zeer behoudenswaardig |

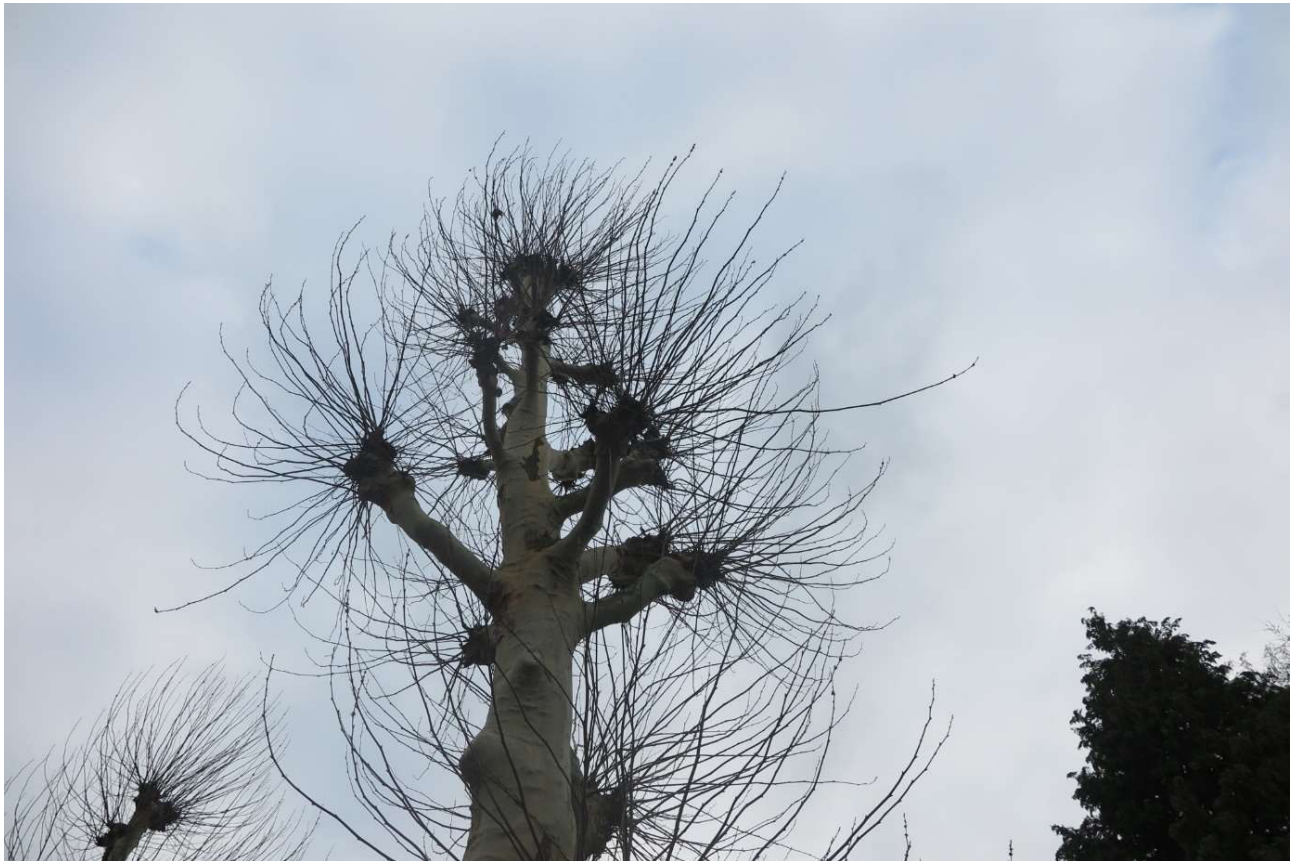
| | <b>BOOM 39</b> |

| | <b>BOOM 39</b> |
|---|---|
| <b>Veiligheid/gebreken</b> | Scheefstand, gezien knotvorm geen/beperkt verhoogd risico |
| <b>BOOMTECHNISCH OORDEEL</b> | 6 Zeer behoudenswaardig |

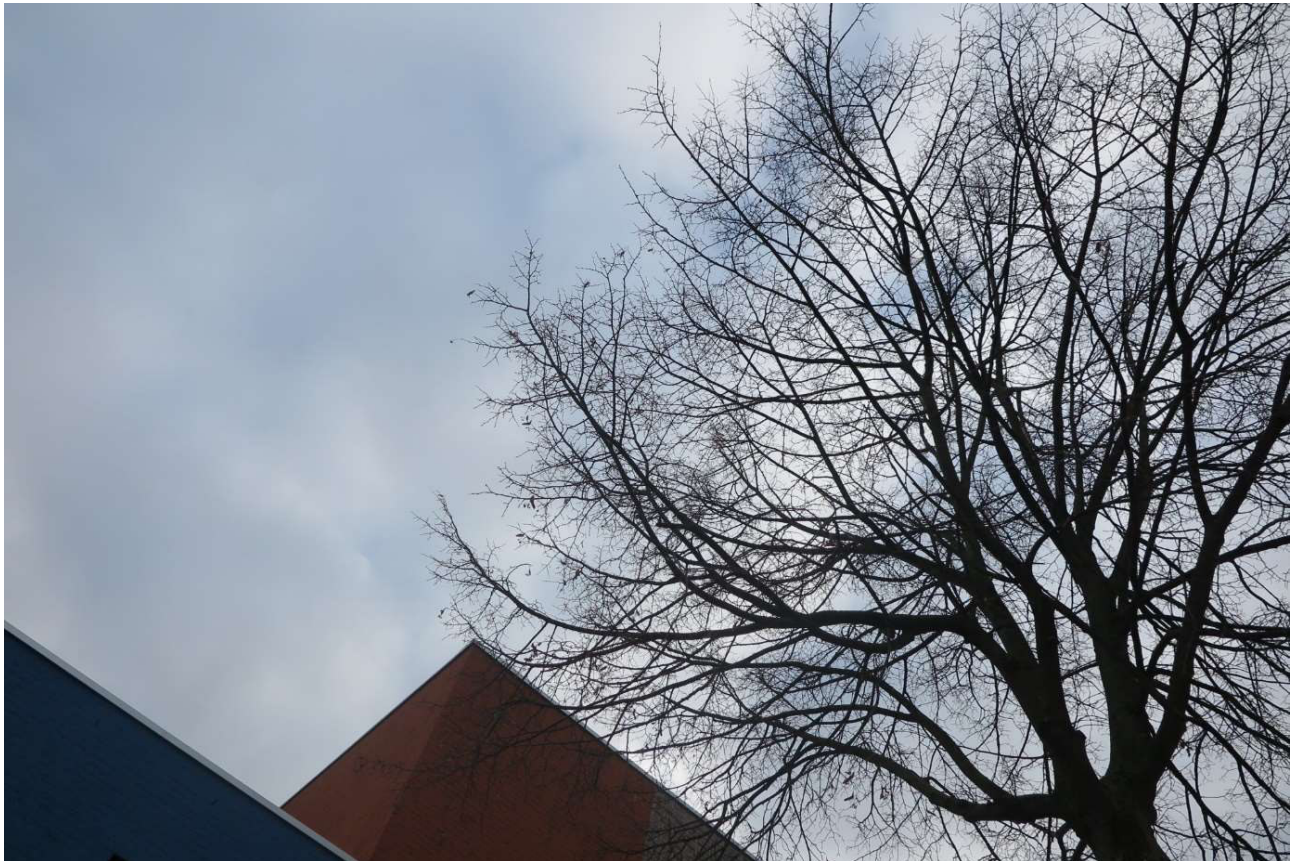
| | <b>BOOM 48</b> |

| | <b>BOOM 48</b> |
|---|---|
| <b>Veiligheid/gebreken</b> | Scheefstand en oprichtend, geen/beperkt verhoogd risico |
| <b>BOOMTECHNISCH OORDEEL</b> | 4 Niet behoudenswaardig |
