Tinelstraat Eindhoven  
*Stichting Woonbedrijf*  
*SWS.Hhvl*

# Bomen Effect Analyse

STATUS RAPPORT

Concept  
**5-3-2020**

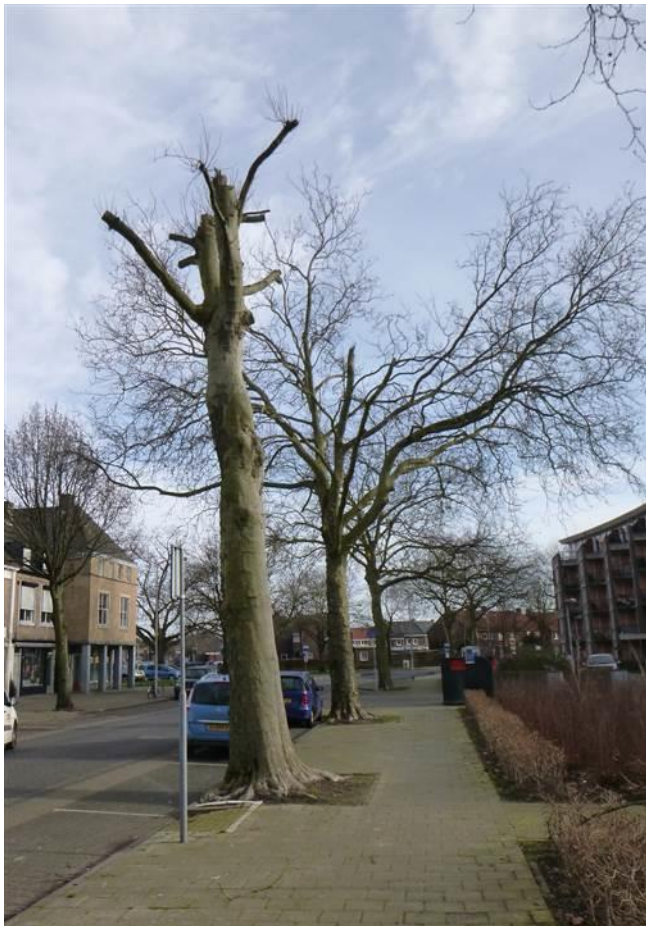
- Boom 10 is gekandelaberd (afbeelding 2). De conditie van de boom is tijdens de voorgaande inventarisatie (kenmerk: 20196263) geklasseerd als goed. De levensverwachting bedraagt meer dan 15 jaar. De boom heeft reeds nieuwe scheuten ontwikkeld wat duidt op een goede vitaliteit.

Afbeelding 2: gekandelaberde boom 10

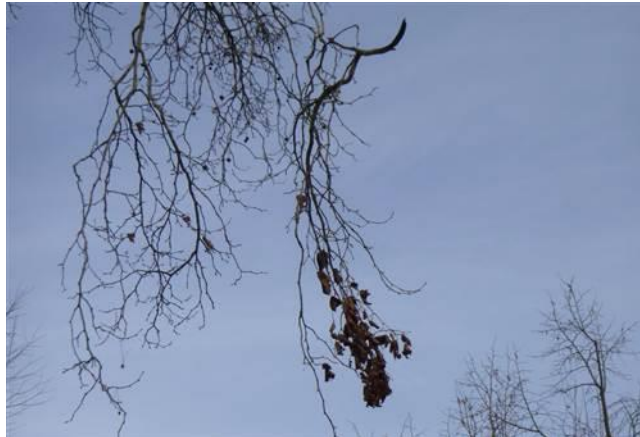
- In de kroon van bomen 8, 9 en 12 zijn afgestorven takken en/of loshangende tak(ken) waargenomen die bij breuk een veiligheidsrisico kunnen vormen (afbeelding 3). De onderhoudstoestand van de bomen is achterstallig en zijn derhalve geklasseerd als risicoboom.

Afbeelding 3: loshangende afgestorven tak in boom 12

| NO. | SOORT | NEDERLANDSE NAAM | STATUS | PLANTJAAR BOMEN | STANDPLAATS | STAMDIAMETER IN CM. | BOOMHOOGTE IN M. | KROONDIAMETER IN M. | CONDITIE | KWALITEIT | ONDERHOUDSTOESTAND | LEVENSVERWACHTING | ZORGPLICHT | OPMERKINGEN |
|---|---|---|---|---|---|---|---|---|---|---|---|---|---|---|
| 12. | <i>Populus x canadensis</i> | Canadese populier | Waardevol | 1950 | Ruig gras | 137 | 18-24 | 24 | Redelijk | Redelijk | Regulier | >15 | Risico | Afgestorven takken |

- Aanbevolen wordt om binnen 3 maanden de bomen te ontdoen van de afgestorven takken in de kroon.

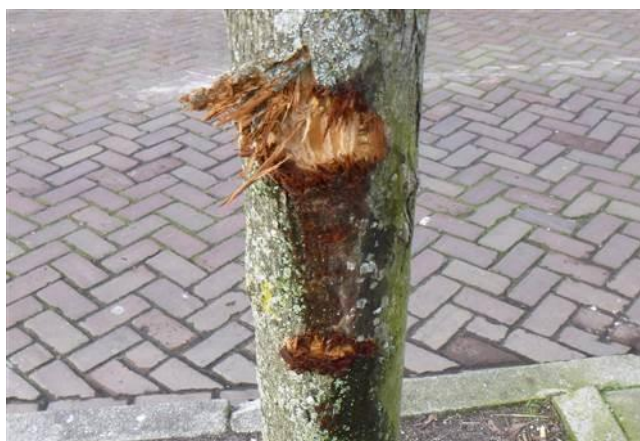
- Bomen 9, 10 en 11 vormen in de boomspiegel bovengrondse wortelaanzetten. Dit is een teken van een ontoereikende groeiplaats.
- Bomen 5 tot en met 8 hebben een wond op de stam. De wonden worden overgroeid wat weergeeft dat de bomen over een goede vitaliteit beschikken. Boom 6 is recent beschadigd geraakt aan de stam (afbeelding 4).

Afbeelding 4: wond op stam boom 6

| NO. | SOORT | NEDERLANDSE NAAM | STATUS | PLANTJAAR BOMEN | STANDPLAATS | STAMDIAMETER IN CM. | BOOMHOOGTE IN M. | KROONDIAMETER IN M. | CONDITIE | KWALITEIT | ONDERHOUDSTOESTAND | LEVENSVERWACHTING | ZORGPLICHT | OPMERKINGEN |
|---|---|---|---|---|---|---|---|---|---|---|---|---|---|---|
| 6. | <i>Acer platanoides</i> | Noorse esdoorn | Basis | 2006 | Boomspiegel | 13 | 0-6 | 3 | Goed | Goed | Aanvaard | >15 | Normaal | Wond op stam wordt overgroeid.<br>Wond aangetroffen waar vocht uitlekt |

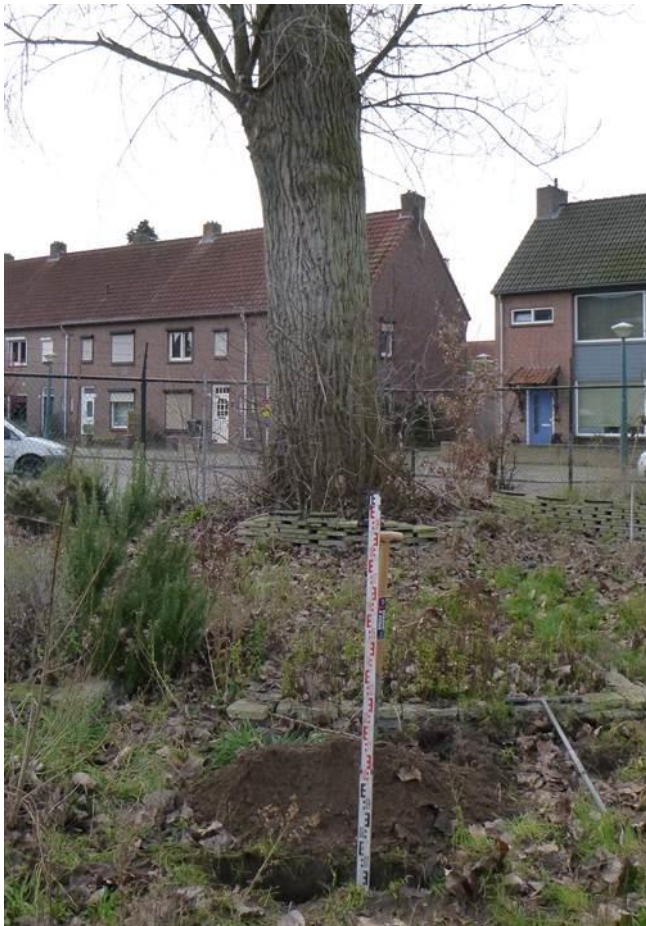
De eerste profielkuil is gegraven ten noordoosten van boom 12 op circa 8 meter afstand uit de stamvoet in de onverharde groeiplaats waar het appartementencomplex wordt geplaatst (afbeelding 5, 6 en 7). De kuil is op deze locatie gegraven om inzicht te krijgen in de spreiding en intensiteit van het wortelgestel op de plaats van de fundering. De resultaten zijn opgenomen in tabel 2.

Het bodemprofiel bestaat tot op 75 cm/-mv uit matig humeus matig fijn zand. De bodem is op deze locatie extensief beworteld met haarwortels tot  $\varnothing$  0,5 cm dik. Op 40 cm/-mv is een wortel ontwikkeld van  $\varnothing$  1,5 cm dik.

Afbeelding 5: profielkuil t.o.v. boom 12

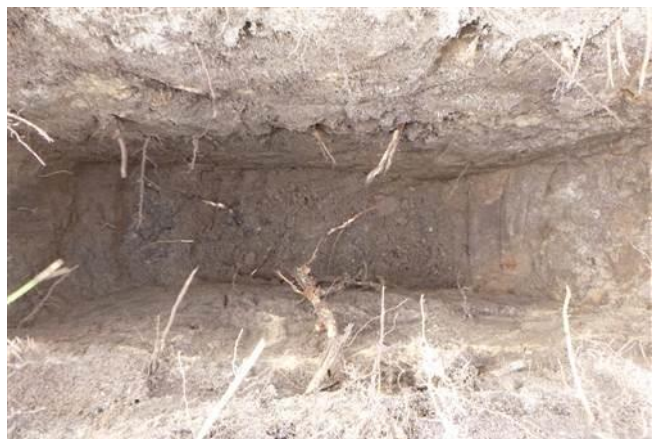
Afbeelding 7: beworteling in profielkuil

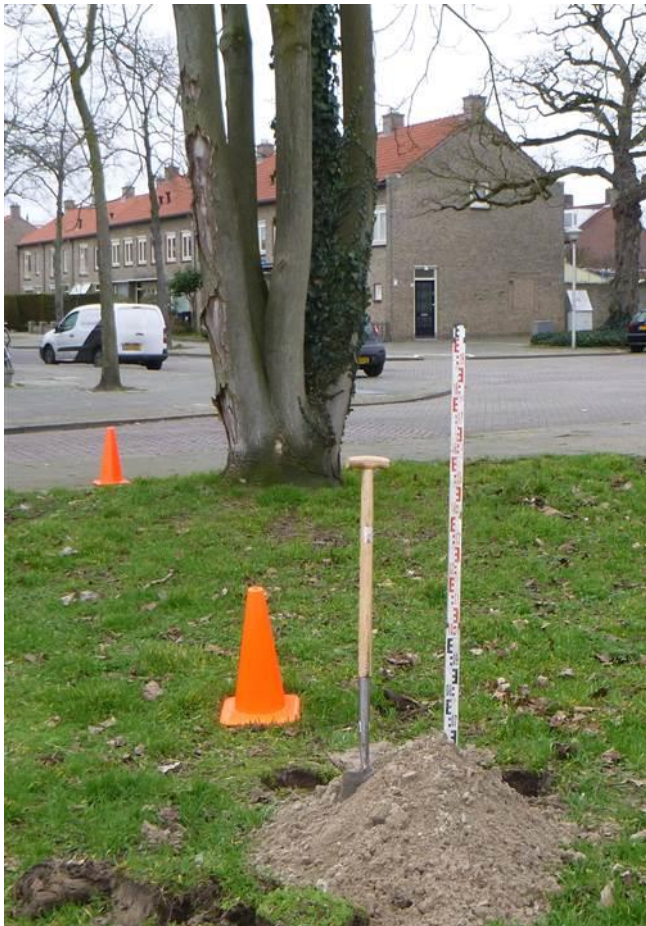
De tweede profielkuil is gegraven ten oosten van boom 8 op circa 6 meter afstand uit de stamvoet in de onverharde groeiplaats waar het appartementencomplex wordt geplaatst (afbeelding 8, 9 en 10). De kuil is op deze locatie gegraven om inzicht te krijgen in de spreiding en intensiteit van het wortelgestel op de plaats van de fundering. De resultaten zijn opgenomen in tabel 3.

De eerste 5 centimeter van het bodemprofiel is opgebouwd uit matig humeus matig fijn zand. Daaronder bestaat de bodem tot op 60 cm/-mv uit humusarm wit zand. Vanaf 10 cm/-mv is de bodem intensief beworteld met wortels tot  $\varnothing$  3 cm dik.

Afbeelding 8: profielkuil t.o.v. boom 8

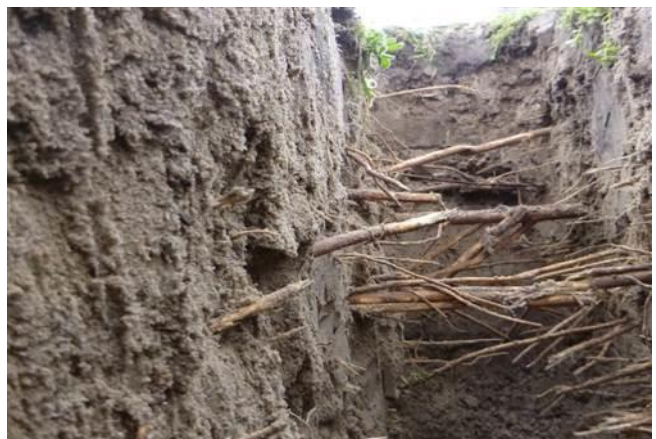
Afbeelding 10: beworteling door profielkuil heen

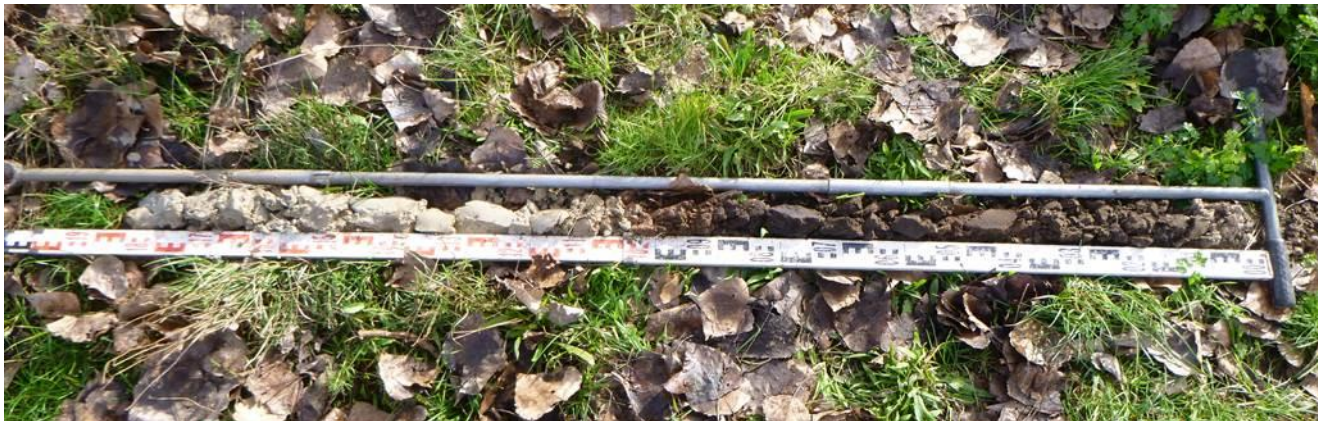
De eerst 10 cm van de bodem bestaat uit humusarm straatzand. Daaronder, tot op 90 cm/-mv, is de bodem matig humeus. Hierin zijn haarwortels aangetroffen met een dikte tot  $\varnothing 0,3$  cm. Vanaf 90 cm diepte bestaat het profiel uit humusarm zwak lemig tot zandige leem waarin gleyverschijnselen zijn aangetroffen (afbeelding 11). Op 185 cm/-mv is grondwater aangetroffen.

Afbeelding 11: bodemprofiel in boomspiegel van boom 17

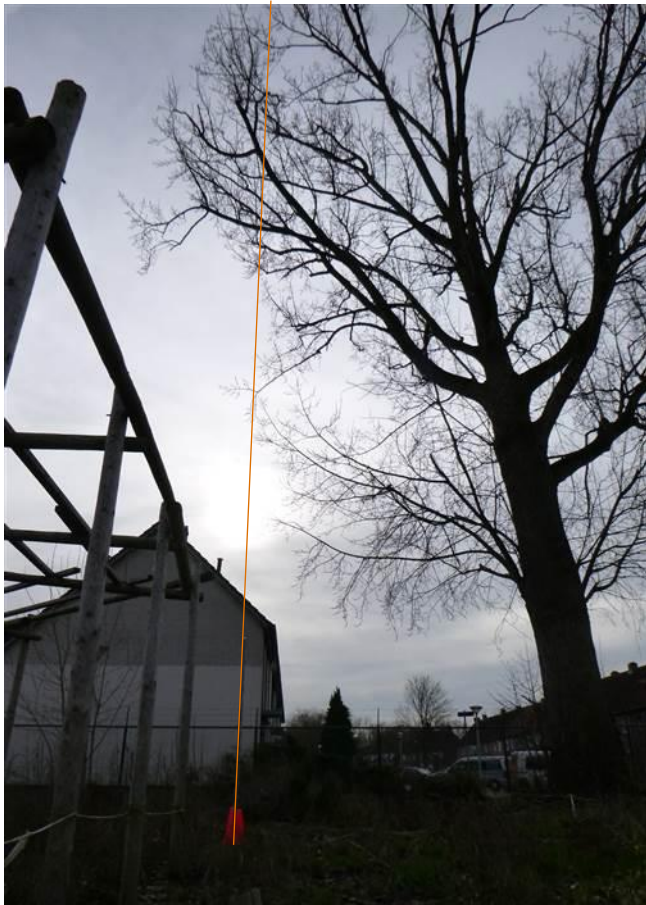
Werkzaamheden en de opbouw van het appartementencomplex vinden plaats onder de kroon van boom 12. Omdat er onder de kroon te weinig werkruimte is, is tijdens de werkzaamheden sprake van een verhoogd risico op schade aan de stam en kroon. Om schade te voorkomen dient een deel van de kroon van boom 12 ingenomen te worden en is een deugdelijke boombescherming tijdens de werkzaamheden noodzakelijk.

*Afbeelding 12: oranje lijn weergeeft de grens van de gevel t.o.v. de kroonprojectie van boom 12*

- Alvorens het appartementencomplex opgebouwd kan worden dient een deel van de kroon van boom 12 ingenomen te worden om voldoende werkruimte te creëren en om conflict te voorkomen. Innemen van de kroon dient te geschieden door een boomverzorger in het bezit van een ETW-certificaat of gelijkwaardig en mag maximaal 20% van het totale kroonvolume bedragen.

- In afbeelding 12 is schematisch weergegeven waar de gevelgrens is ten opzichte van de kroon van boom 12. In bijlage 3 zijn de locaties van de bomen en de kroonprojecties weergegeven, hieruit is af te leiden dat er een deel van de kroon aan de noordoostzijde ingenomen dient te worden om voldoende vrije werkruimte te creëren voor het realiseren van het appartementencomplex. In afbeelding 13 is met een rode lijn weergegeven waar de gevelgrens komt wanneer het appartementencomplex 3 meter naar het noordoosten wordt verplaatst. Wanneer het appartementencomplex 3 meter wordt verplaatst valt de gevelgrens buiten de kwetsbare boomzone en is het niet noodzakelijk om de kroon van de boom in te nemen en blijft de onverharde groeiplaats gehandhaafd.

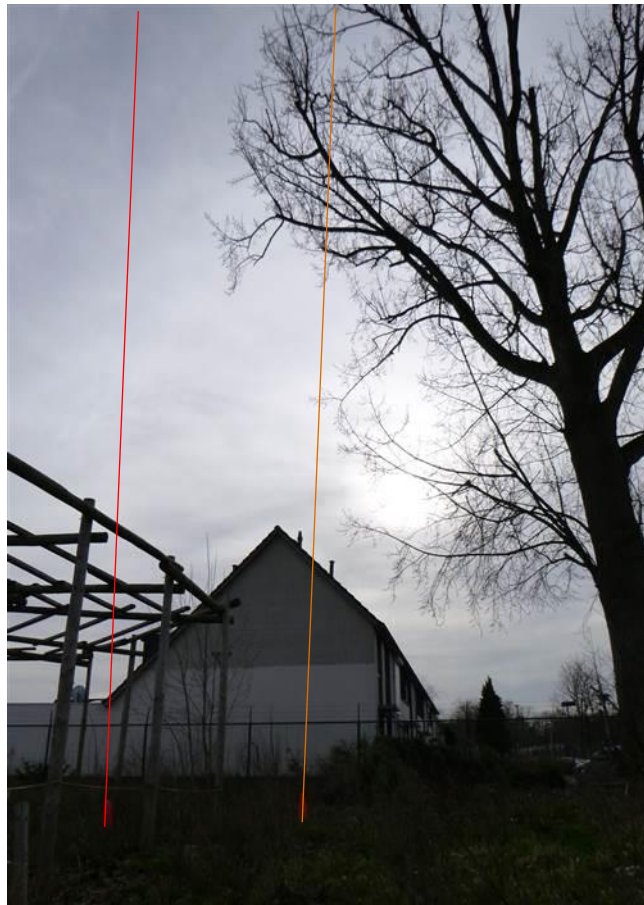
*Afbeelding 13: rode lijn weergeeft de grens van de gevel wanneer het complex 3 meter naar het noordoosten wordt geplaatst*
