MILIEUHYGIËNISCH VOORONDERZOEK  
BODEM

STATIONSPLEIN

TE EINDHOVEN

| <b>Rapportnummer</b> | 11950.001 |

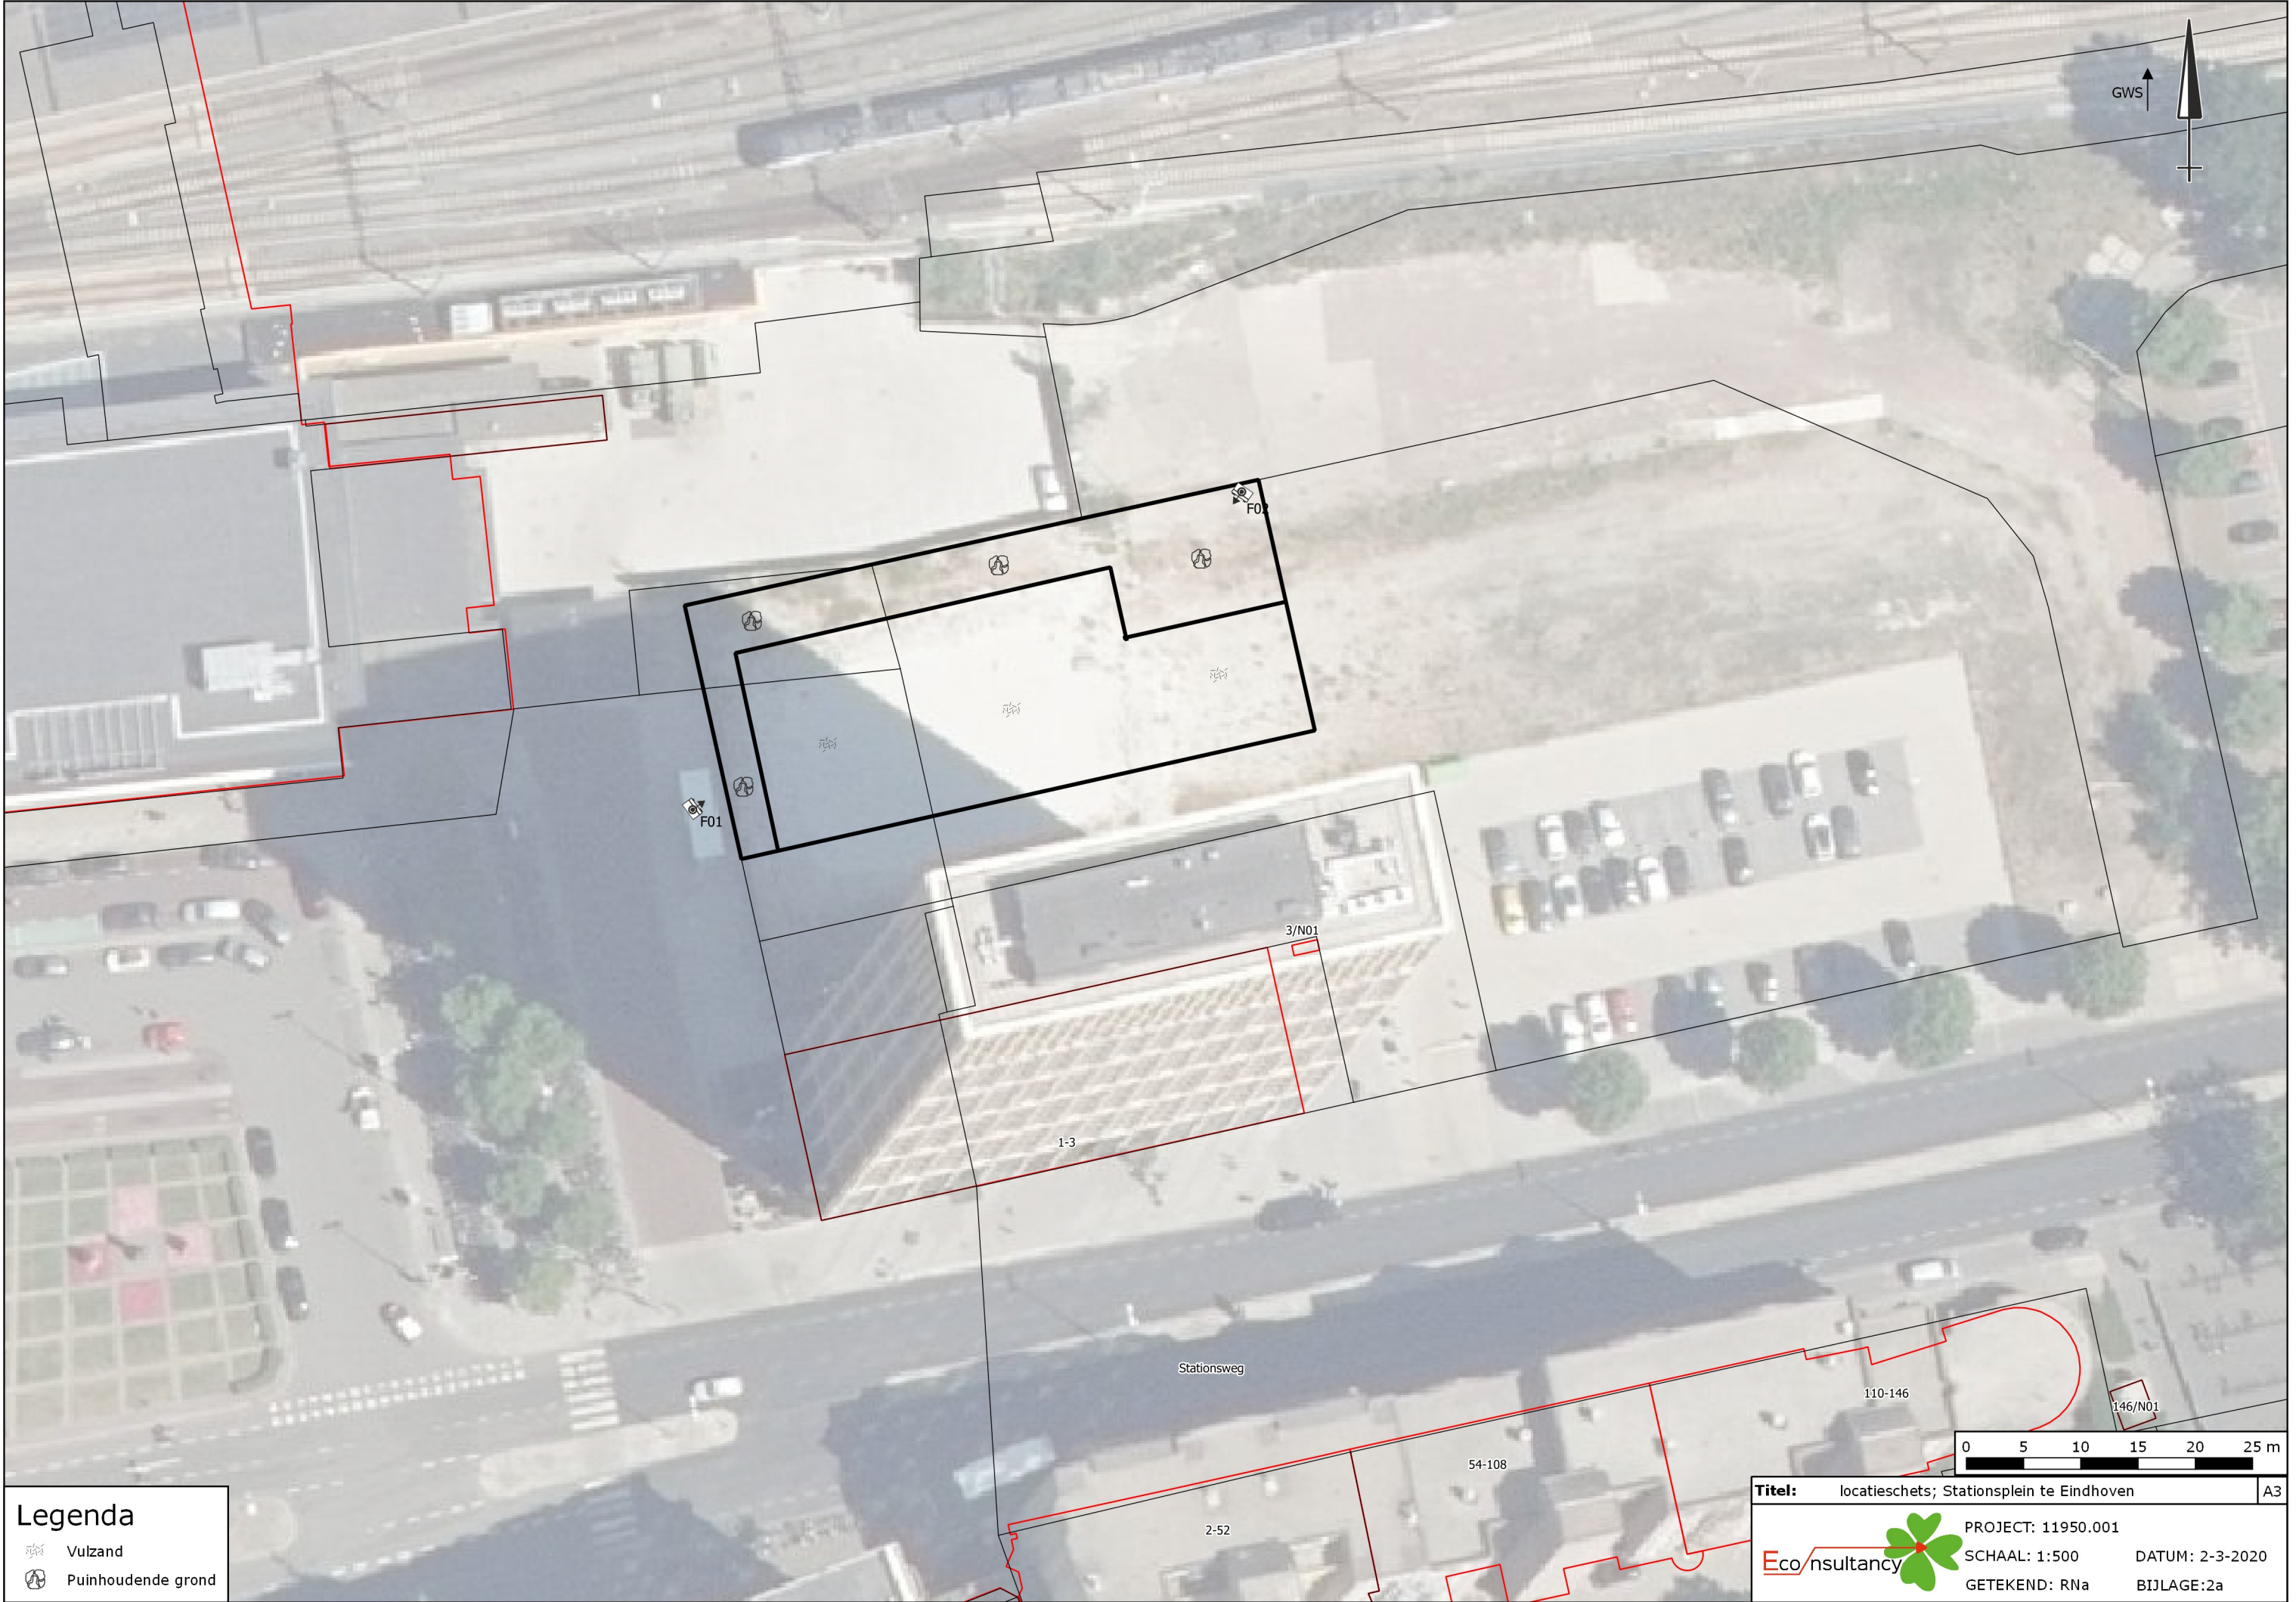
| SCHAAL: 1:500 | BIJLAGE: 2a |

De tijdens de terreininspectie aangetroffen situatie komt overeen met de locatiegegevens, zoals deze zijn opgenomen in hoofdstuk 4. De onderzoekslocatie is momenteel braakliggend. De randen van de onderzoekslocatie zijn hoger gelegen dan de omgeving van de locatie en is tevens puinhoudend. Het midden van de onderzoekslocatie bestaat uit vulzand.

- Vulzand
- Puinhoudende grond
