Sportlaan & Hastelweg  
*Stichting Sint Trudo*

# Bomen Effect Analyse

Definitief  
**29-7-2020**

20202468

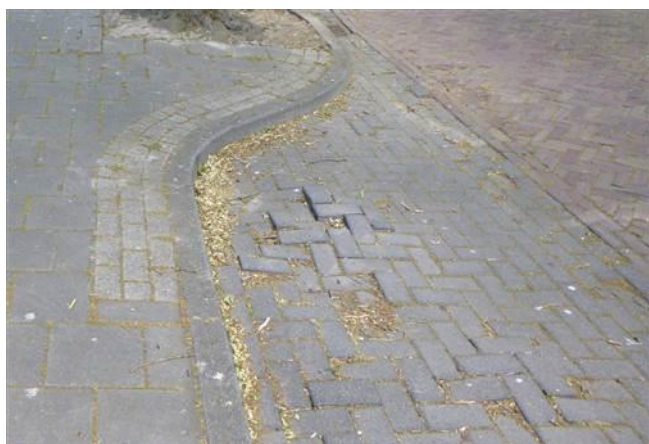
Afbeelding 2: ernstige opdruk in parkeervak naast boom 7

- De vorming van bovengrondse wortelaanzetten in de boomspiegels en de ernstige opdruk in de verharding wijzen erop dat de ondergrondse groeiruimte van de bomen niet toereikend is. De overmatige bestratingsopdruk vormt een reëel risico op een verkeersincident (waaronder ook 'struikelgevaar'). Dit risico dient weggenomen te worden door herprofilen of herstellen van de bestratingsopdruk.

- De boomspiegels dienen vergroot te worden om in de toekomst ontwikkeling van boomwortels over de verharding te voorkomen. De boomspiegels worden bij voorkeur zo groot mogelijk aangelegd en te worden voorzien van een laag mulch<sup>11</sup>.

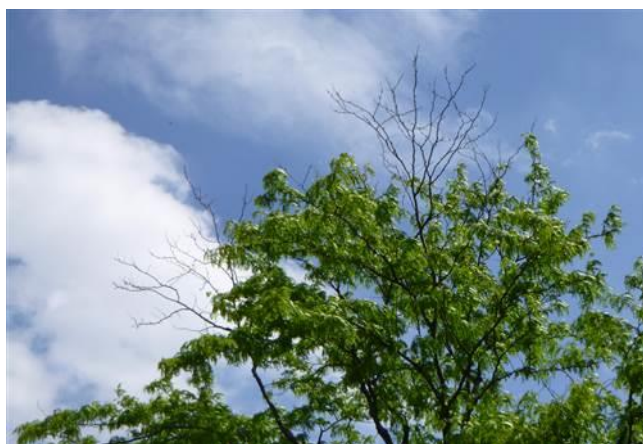
- Bomen 1 en 2 hebben een ijle kroon. In de buitenkroon vindt scheutsterfte plaats (afbeelding 3). De groeiplaatsomstandigheden hebben een duidelijk negatief effect op de ontwikkeling van de bomen. Dit duidt op een matige conditie. Bij ongewijzigde groeiplaatsomstandigheden bedraagt de levensverwachting 5-15 jaar.

Afbeelding 3: twijgsterfte kroon boom 1

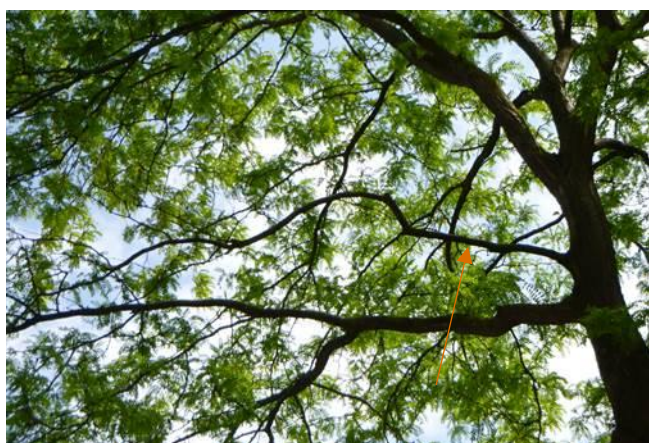
- In de kroon van bomen 2, 3, 4 en 6 zijn een of meerdere afgestorven takken aangetroffen die bij breuk een veiligheidsrisico kunnen vormen (afbeelding 4). Daarnaast bevinden zich bij boom 7 takken binnen het rijprofiel van de weg. De bomen zijn geregistreerd als risicoboom.

Afbeelding 4: afgestorven tak in boom 7

- In de kroon van bomen 2, 3, 4 en 6 bevinden zich een of meerdere afgestorven takken die bij breuk een veiligheidsrisico kunnen vormen. Van boom 7 bevinden zich takken binnen het rijprofiel van de weg. De afgestorven en laaghangende takken dienen binnen drie maanden te worden verwijderd.

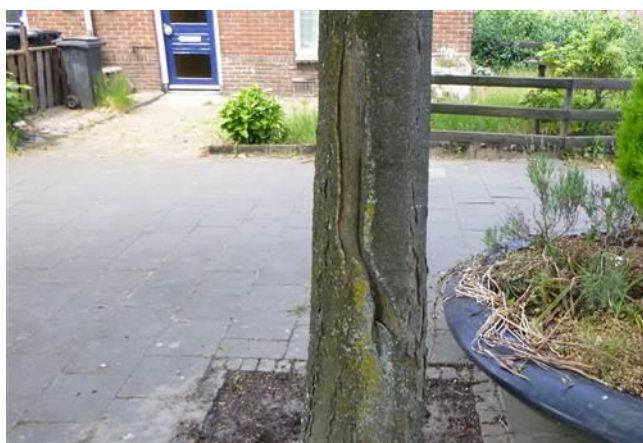
- Op de stam van bomen 1, 4, 5 en 10 zijn wonden aangetroffen (afbeelding 5). Al deze wonden worden overgroeid wat duidt op een goede vitaliteit van de bomen.

Afbeelding 5: wond stam boom 10

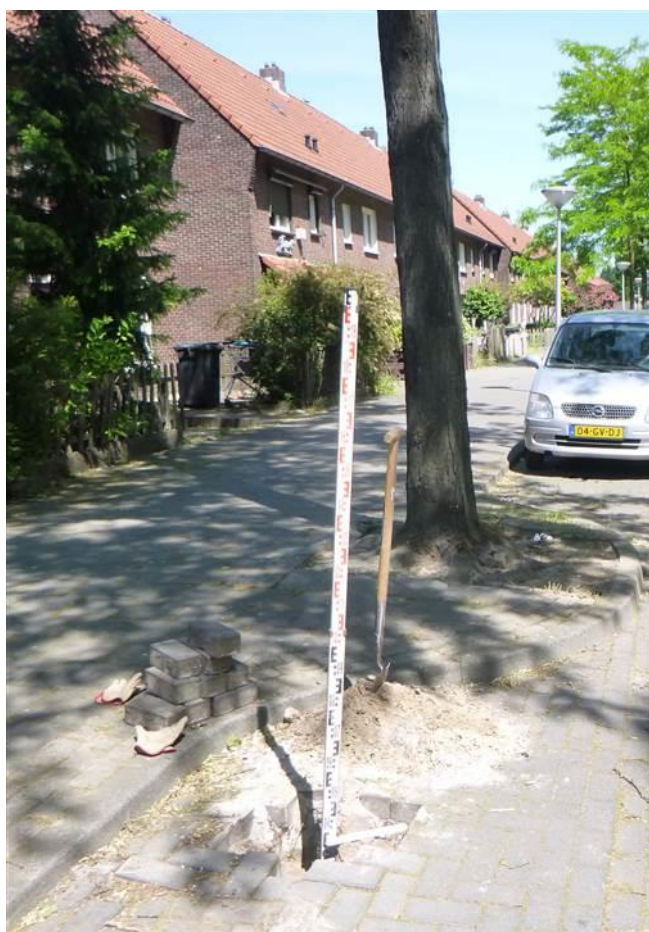
Uit de profielkuil en de grondboring blijkt dat de boom intensief wortelt in de bovenste ca. 20 cm van de bodem. Hierin zijn dikke wortels aangetroffen tot  $\varnothing$  12 cm. De dikte van deze wortels is voornamelijk veroorzaakt door de herhaaldelijke beschadiging van het weefsel door de bovenliggende verharding die belast wordt. Hierdoor wordt er reactieweefsel gevormd dat diktegroei als gevolg heeft. Tot op 190 cm-mv zijn levende haarwortels aangetroffen van  $\varnothing$  0,2 cm. Het bodemprofiel bestaat over de gehele diepte van 2 meter uit humusarm zand. Binnen het bodemprofiel is tijdens de graafwerkzaamheden met de hand een verdichte laag aangetroffen van 20 tot 50 cm-mv.

Afbeelding 7: profielkuil t.o.v. boom 6

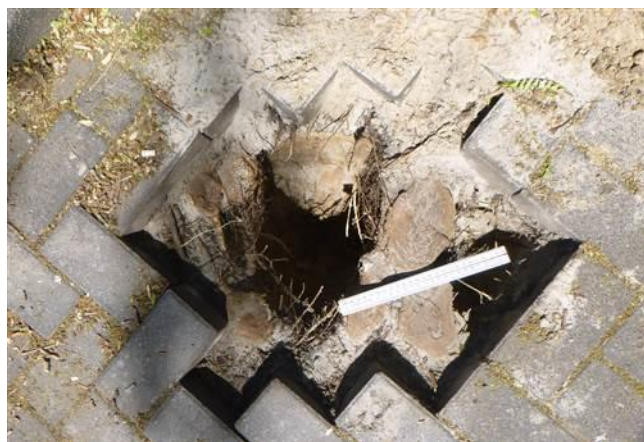
Afbeelding 6: overzichtsfoto profielkuil

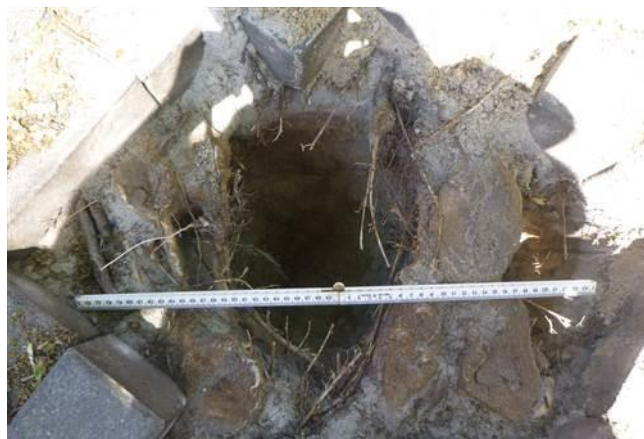
In de profielkuil is direct onder de verharding intensieve (haar)beworteling aangetroffen. Verwacht wordt dat tijdens het herstraten van de verharde oppervlakten een aanzienlijk deel van de haarwortels verloren gaat. Daarnaast zal de opdruk in de verharding verholpen dienen te worden waardoor er meerdere wortels afgezet dienen te worden. Het percentage wortelverlies wordt geschat op 10-20%. Hierdoor gaan de bomen in conditie achteruit.

Afbeelding 8: detail beworteling onder verharding

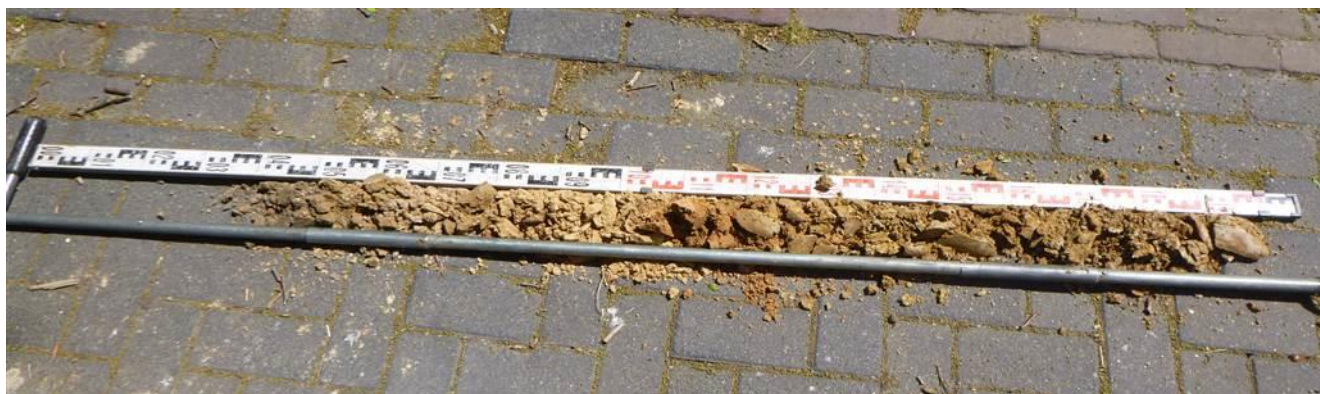
Tijdens het veldwerk is tot op 200 cm-mv geen grondwater aangetroffen. Er zijn aanwijzingen dat er vochtnalevering vanuit het grondwater plaatsvindt die reikt tot aan de boomwortels. De aanwezigheid van roest- en gleyverschijnselen in het profiel duiden erop dat de onderste bodemlaag afwisselend zuurstofloos en -rijk is. Gezien de bewortelingsdiepte wordt ervan uitgegaan dat er in ieder geval een gedeelte van het jaar capillaire nalevering van het grondwater mogelijk is. De bomen staan daardoor op een contactprofiel<sup>8</sup>.

Afbeelding 9: grondboring gezet in profielkuil nabij boom 7
