Clarissenklooster  
*Eindhoven*

## Bomen Effect Analyse

STATUS RAPPORT

**20212232**

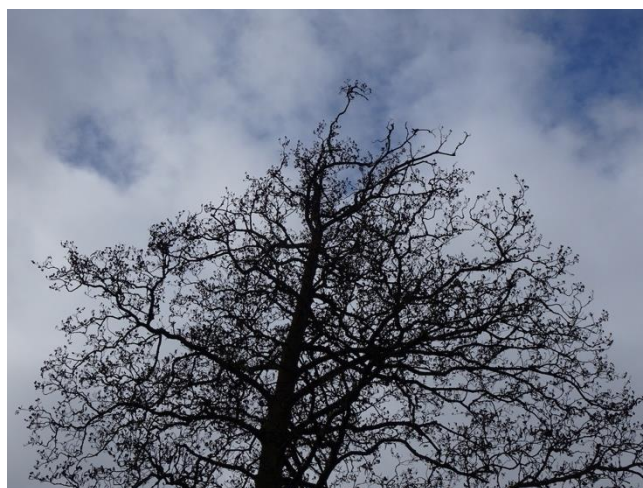
- 2 Italiaanse elzen (boom 195 en 197) staan in een grasstrook tussen de rijbaan en het fietspad in. De conditie van deze bomen is verminderd. Boom 195 heeft een matige conditie die richting slecht gaat, zie *afbeelding 3*. De boom heeft een levensverwachting van 5 tot 10 jaar. Boom 197 heeft nog net een redelijke conditie en krijgt het voordeel van de twijfel met een levensverwachting van meer dan 10 jaar. De andere Italiaanse els (boom 196) staat in ruig gras aan de andere zijde van het fietspad en heeft een redelijke conditie en een levensverwachting van meer dan 10 jaar.

Afbeelding 3: boom 195 matige conditie

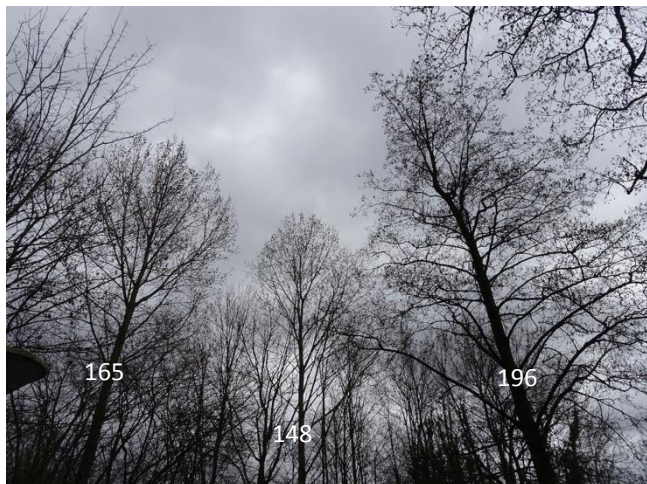
- Het merendeel van de bomen in bosplantsoen heeft een redelijke conditie en levensverwachting van meer dan 10 jaar. Uitzondering hierop zijn boom 130, 131 en 146 met een matige conditie en levensverwachting van 5 tot 10 jaar en boom 138 met slechte conditie en een levensverwachting van 0 tot 5 jaar.
- In het bosplantsoen staan enkele grotere bomen. Het betreft de twee Gewone populieren (boom 148 en 165) met een stamdiameter van 46 en 58 cm en de Gewone es (boom 147) met een stamdiameter van 44 cm. Alle drie de bomen hebben een redelijke kwaliteit, zie *afbeelding 4*.
- De leeftijd van de drie Italiaanse elzen valt in de klasse 35 tot 45 jaar. De overige bomen op deze locatie zijn ingedeeld in de leeftijdsklasse 15 tot 25 jaar.

*Afbeelding 4: diverse grotere bomen in bosplantsoen (boom 196 in ruig gras, grenzend aan bosplantsoen)*

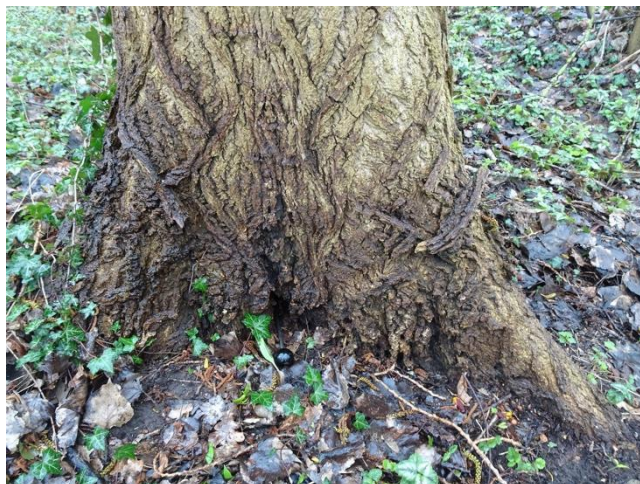
- Bij boom 165 is een holte in de stamvoet aangetroffen, zie *afbeelding 5*. Deze boom is als risicoboom geclassificeerd.
- Bij meerdere bomen zijn zware afgestorven tak(ken) aangetroffen. Boom 195 staat tussen rijbaan en fietspad en is om die reden als risicoboom geclassificeerd. De overige bomen staan in bosplantsoen. Hier vormen de afgestorven takken geen risico. Echter op het moment dat de toegangsweg wordt aangelegd, moeten deze, daar waar nodig, worden verwijderd.

*Afbeelding 5: holte stamvoet boom 165*

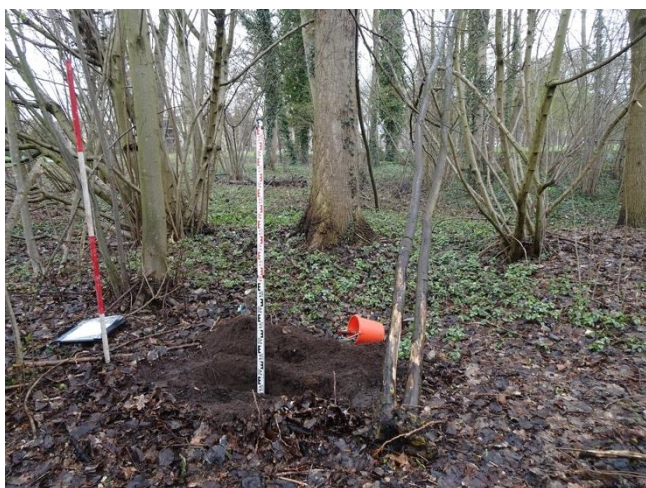
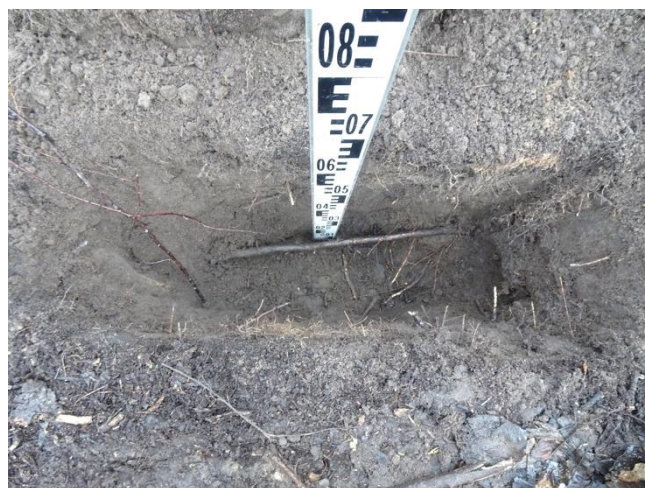
*Afbeelding 6: overzicht profielkuil 1*

Hier is matig extensieve beworteling aangetroffen, zie *afbeelding 7*. De resultaten zijn opgenomen in *Tabel 1*.

| DIEPTE (CM -M.V.) | OMSCHRIJVING | BEVINDINGEN |
|---|---|---|
| 0 - 45 | Matig humeus, zwak lemig, fijn zand | <ul style="list-style-type: none"><li>• Matig intensieve beworteling tot ø 1,3 cm</li></ul> |

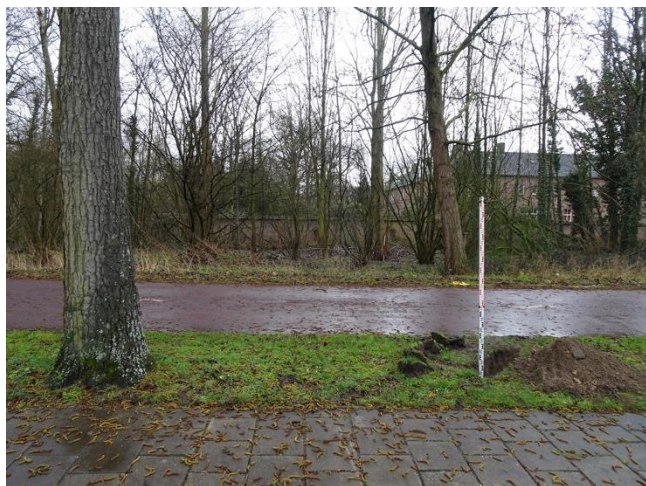
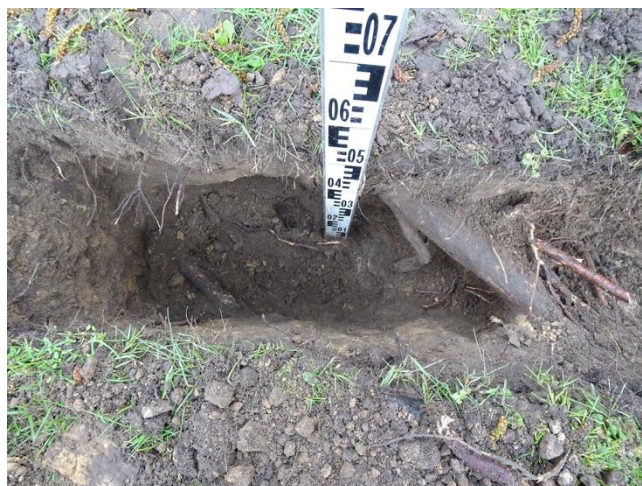
*Afbeelding 8: overzicht profielkuil 2*

Hier is oppervlakkig een vrij zware wortel aangetroffen, zie *afbeelding 9*. De resultaten zijn opgenomen in *Tabel 2*.

| DIEPTE (CM -M.V.) | OMSCHRIJVING | BEVINDINGEN |
|---|---|---|
| 10- 55 | Geroerde grond met puinhoudend, uiterst humusarm tot matig humeus, zwak lemig, fijn zand | <ul style="list-style-type: none"><li>• Matig extensieve beworteling tot <math>\varnothing</math> 2 cm</li><li>• Op 18 cm diepte een wortel van <math>\varnothing</math> 5,8 cm</li><li>• Op 44 cm diepte een wortel van <math>\varnothing</math> 3 cm</li></ul> |

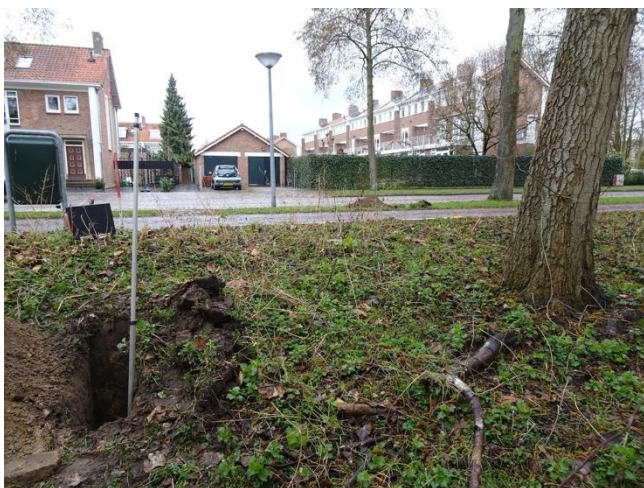
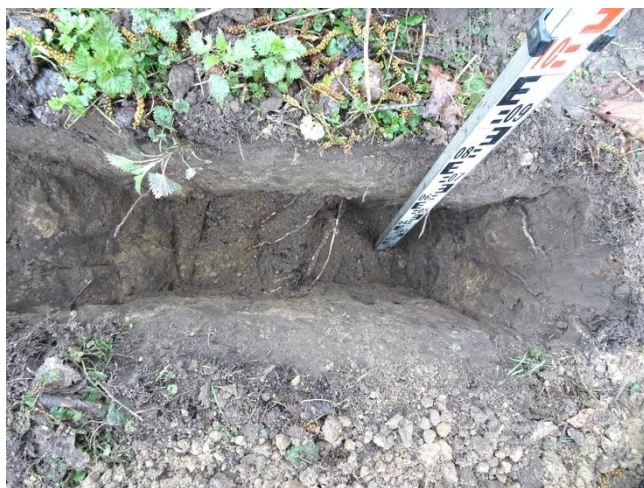
Afbeelding 10: overzicht profielkuil 3

Hier is extensieve beworteling aangetroffen, zie afbeelding 11. De resultaten zijn opgenomen in Tabel 3.

| DIEPTE (CM -M.V.) | OMSCHRIJVING | BEVINDINGEN |
|---|---|---|
| 30- 70 | Geroerde grond met grindhoudend, uiterst humusarm tot matig humeus, zwak lemig, fijn zand | <ul style="list-style-type: none"><li>• Extensieve beworteling tot <math>\varnothing</math> 1 cm</li><li>• Roest- en reductievlekken vanaf 40 cm diepte</li></ul> |

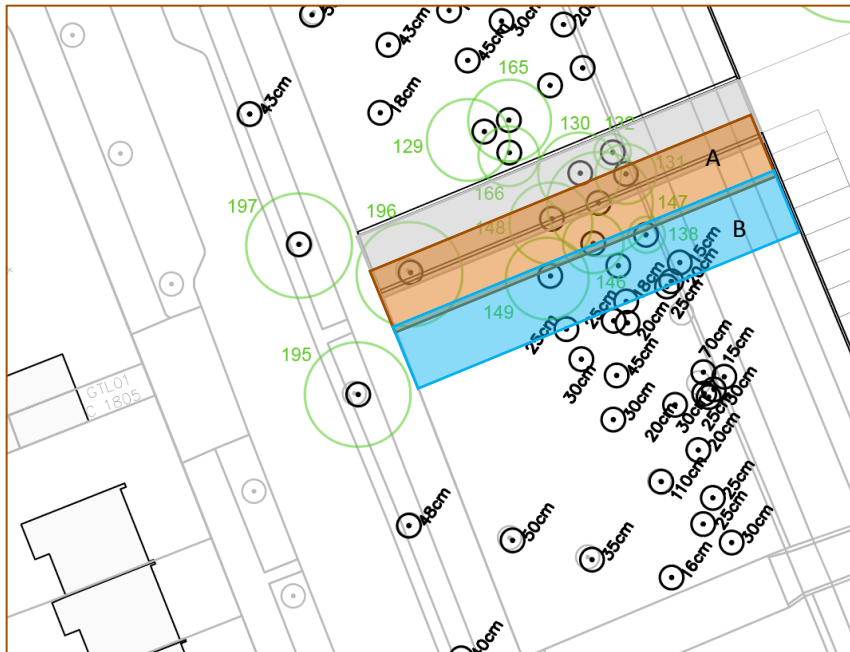
Afbeelding 12: Indicatie locatie geplande toegangsweg (grijs), en twee alternatieve locaties: midden tussen boom 195 en 197 (locatie A in oranje) en ten zuiden van boom 196 (locatie B in blauw)

In totaal zijn zeven bomen niet te behouden omdat ze op locatie van de nieuwe toegangsweg staan of zeer dicht daarbij. Het betreft de bomen: 130 t/m 132, 147, 148, 196 en 197.

Boom 165 zal door aanzienlijk wortelverlies in conditie en levensverwachting achteruitgaan, van meer dan 10 jaar naar 5 tot 10 jaar.

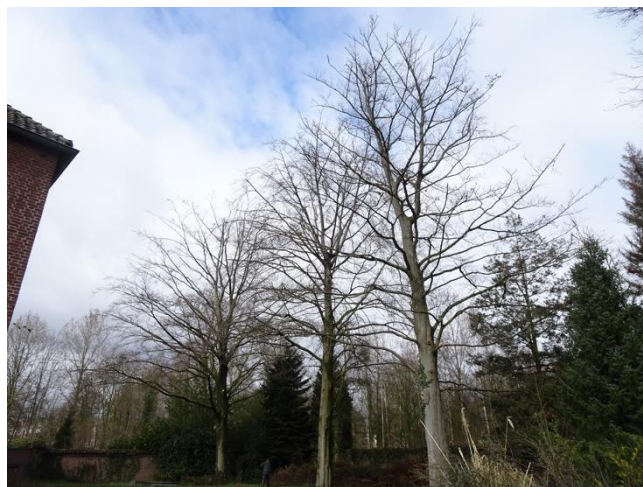
- De conditie van beuk 7 t/m 9 is matig. In de kronen is sterfte aangetroffen, met name in de top. Bij boom 9 is de sterfte het grootste. Echter, van binnenuit is bij de bomen regeneratiegroei in de kroon zichtbaar. Als deze hergroei zich voortzet, hebben de bomen bij onveranderde omstandigheden een levensverwachting van meer dan 10 jaar.

Echter, de bomen zijn niet in hun huidige verschijningsvorm te handhaven. De bomen bevinden zich namelijk in de aftakelingsfase (fase E in *afbeelding 14*) en begeven zich naar de veteranefase (fase F in *afbeelding 14*). Wanneer dit proces op vakkundige wijze wordt begeleid, zijn de bomen veilig te behouden.

Afbeelding 13: boom 7 t/m 9

Ter compensatie van het wortelverlies en ter bevordering van de regeneratiegroei van binnenuit de kroon bij boom 7 t/m 9, wordt geadviseerd groeiplaatsverbetering toe te passen bij de vier beuken. Met name bij beuk 7 t/m 9 is dit zeer wenselijk ten aanzien van de gezondheid en ontwikkeling van de bomen, gezien hun matige conditie en het gegeven dat de groeiplaats op verschillende plekken verhoogd verdicht is.

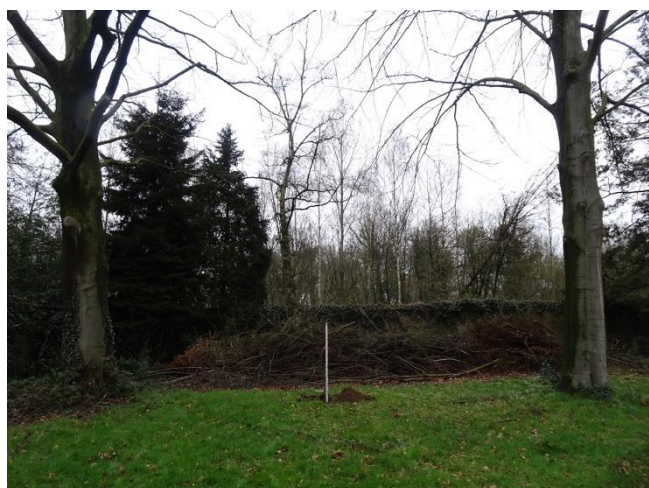
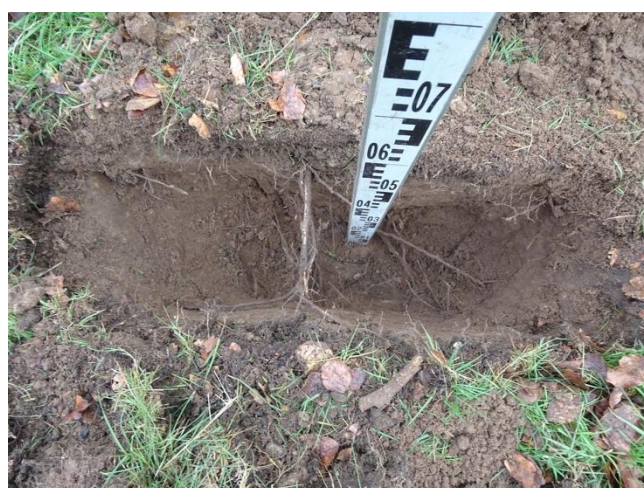
Afbeelding 15: Locatie profielkuil 4

| DIEPTE (CM -M.V.) | OMSCHRIJVING | BEVINDINGEN |
|---|---|---|
| 0 - 40 | Matig humusarm, zwak lemig, fijn zand | <ul style="list-style-type: none"> <li>● Intensieve beworteling tot ø 8 mm</li> <li>● Roest en reductievlekken</li> </ul> |

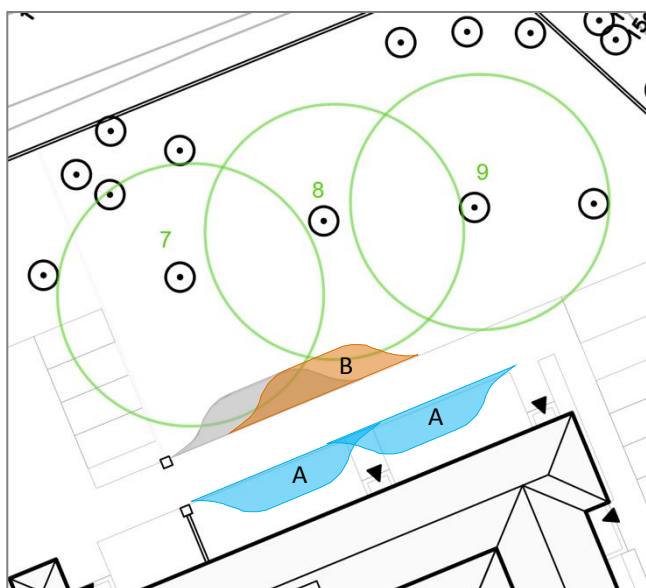
Gezien de beeldbepalende waarde van boom 7, de hoge leeftijd en de reeds verzwakte staat waarin de boom zich bevindt, is het meest optimaal voor de boom om graafwerkzaamheden buiten de kwetsbare boomzone (kroonprojectie plus 1,5 m daarbuiten) te laten plaatsvinden. Ontgraven binnen deze zone heeft namelijk een negatieve invloed op de vitaliteit van de boom. Aanbevolen wordt om de uitwijkstrook aan de andere zijde van de weg te leggen, zie locatie A in *afbeelding 17*). Een andere optie is om de uitwijkstrook iets te verschuiven richting boom 8, zodat graafwerkzaamheden zoveel mogelijk aan de rand van de kroonprojectie of daar buiten plaatsvinden, zie locatie B in *afbeelding 17*. Locatie B is gunstiger voor boom 7 (en ongunstiger voor boom 8) dan de oorspronkelijke optie, maar minder gunstig dan locatie A. Locatie A is voor beide bomen de meest gunstige optie.

Afbeelding 17: Indicatie locatie geplande uitwijkstrook (grijs) en twee alternatieve locaties: andere zijde weg (locatie A in blauw) en zoveel mogelijk buiten de kroonprojectie (locatie B in oranje)

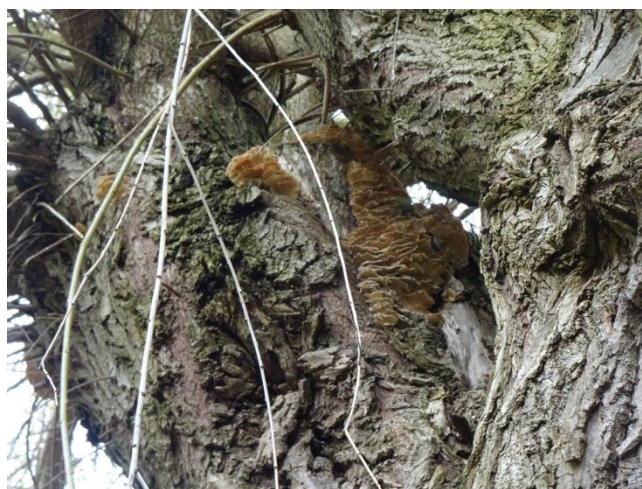
Boom 2 betreft een beeldbepalende treurwilg bij de ingang van het terrein met een goede conditie en een levensverwachting van meer dan 10 jaar. De boom staat in een beplantingsvak en is in het verleden op circa 3,5 en 6 meter hoogte afgezet. Bij deze boom is op 2,5 m hoogte een grote ingerotte snoeiwond aangetroffen. Hier is op 4 december 2019 nader onderzoek verricht. De boom is toen veilig bevonden en is opgenomen in de reguliere controle van eens in de drie jaar. Tijdens het veldwerk 17 maart 2021 is een zwamaantasting bovenin de zuidelijke knot aangetroffen, zie *afbeelding 18*. Dit betreft een saprofyt, wat betekent dat de bast en het hout erachter is afgestorven en aangetast wordt.

Afbeelding 18: zwamaantasting bovenin zuidelijk knot

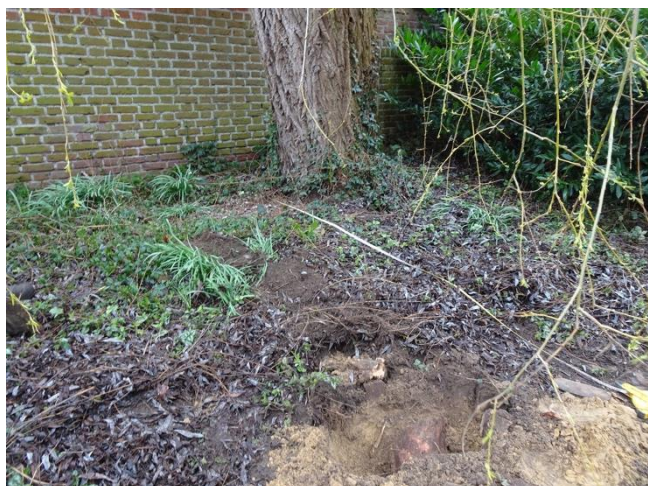
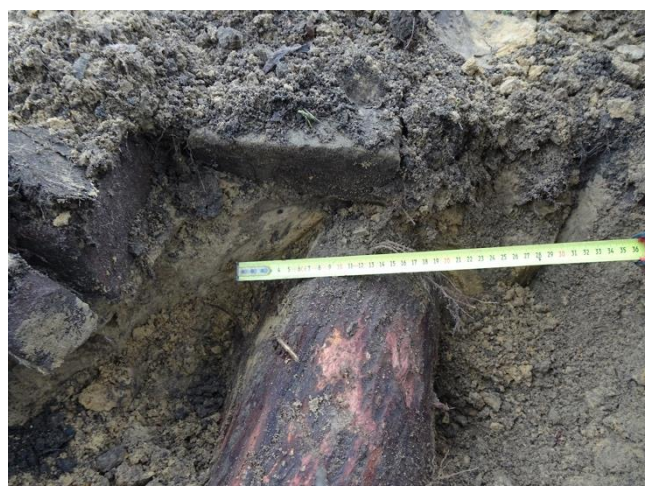
Afbeelding 19: Overzicht profielkuil 4

| DIEPTE (CM -M.V.) | OMSCHRIJVING | BEVINDINGEN |
|---|---|---|
| 9,5- 30 | Uiterst humusarm, zwak lemig, fijn zand | <ul style="list-style-type: none"> <li>Extensieve beworteling tot <math>\varnothing</math> 0,5 cm</li> <li>Op 9,5 cm diepte een wortel van <math>\varnothing</math> 20 cm</li> </ul> |

Behoud van de zware wortel(s) is van essentieel belang voor het voortbestaan van de boom. In de BEA van vorig jaar was een minimale afstand aangegeven waarop ontgravingswerkzaamheden mochten plaatsvinden: 4,5 m uit hart stam. Echter, het is de wens het nieuwe pad in een rechte lijn aan te leggen. Gezien de locatie van de trap verderop (zie *afbeelding 21*) kan het nieuw te realiseren pad slechts een of enkele decimeters verder van de boom afgeschoven worden t.o.v. de ligging van het huidige pad. Dit betekent dat bij de aanleg van een pad op deze locatie het maaiveld lokaal moet worden opgehoogd. Het volgende wordt geadviseerd:

- Geadviseerd wordt het pad zo ver mogelijk van de boom af te schuiven. De minimale afstand waarop de rand van het pad mag komen, bedraagt 3 m uit de huidige muur.
- Ter plaatse van de zware oppervlakkige wortel, mag niet worden ontgraven. Hier moet het maaiveld worden opgehoogd. Wanneer dit alleen gebeurt met het aanbrengen van een laag zand met daarop verharding, zal opdruk van de verharding binnen enkele jaren weer terugkomen. Geadviseerd wordt een duurzame oplossing toe te passen door bijvoorbeeld ter plekke van de zware wortel een wortelbrug aan te leggen van circa 2 m lang. Wanneer er op andere plekken ook zware beworteling (dikker dan 5 cm) aanwezig is, moet deze ook worden gespaard. De opbouw van het nieuwe pad moet boven de oppervlakkige beworteling plaatsvinden op zodanige wijze dat deze niet wordt beschadigd.

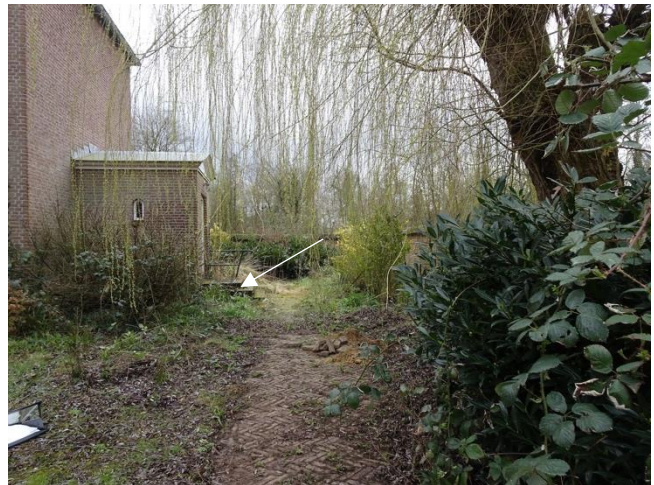
*Afbeelding 21: Huidige pad en locatie trap iets voorbij boom 2 (witte pijl)*

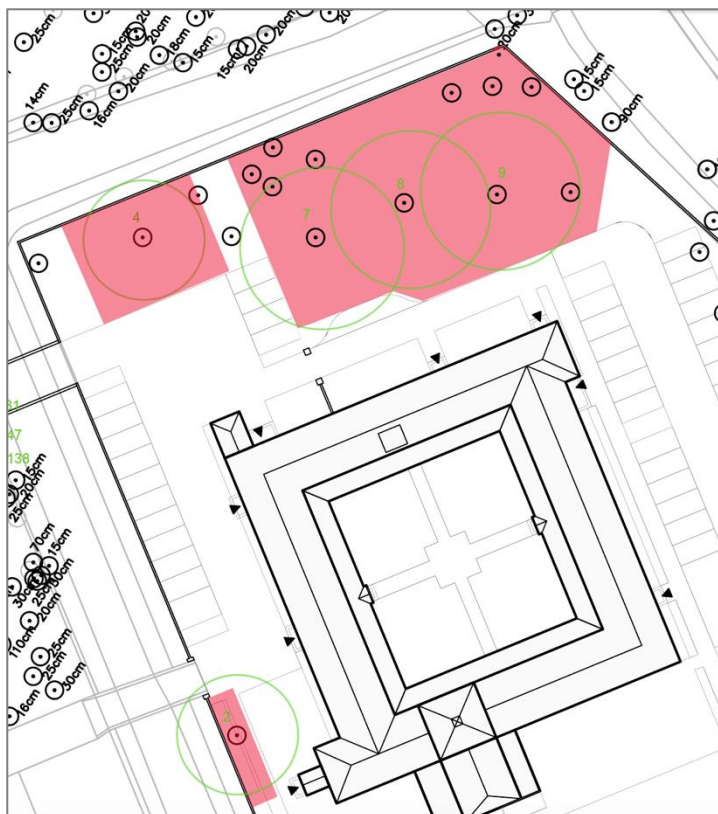
Afbeelding 22: Verboden zone bij boom 2, 4 en 7 t/m 9

Ten behoeve van een duurzaam behoud van de bomen, dient een zogenaamde verboden zone te worden ingesteld. Binnen deze zone mogen er geen enkele nadelige ingrepen voor de bomen plaatsvinden, zoals: ontgraving, betreding met (zwaar) materieel, opslag van materialen/grond en lozen van (afval)water). Dit om verdichting van de groeiplaats en het afsterven van beworteling te voorkomen en om schade aan de bomen te minimaliseren. Deze zone moet voor aanvang van de werkzaamheden met een degelijk hekwerk worden afgezet, wat moeilijk verplaatsbaar is. In *afbeelding 22* is deze zone voor boom 2, 4 en 7 t/m 9 in rood aangegeven. Hieronder staat een beschrijving van de verboden zone:

- De grasstrook tussen fietspad en rijbaan, waar de rij elzen staat, geldt als verboden zone. Daarnaast wordt geadviseerd om, los van waar de nieuwe toegangsweg komt, het bosplantsoen direct grenzend aan de nieuwe toegangsweg, in te stellen als verboden zone. Wanneer het neerzetten van hekwerken in het bosplantsoen niet haalbaar is, moet de ruimte worden afgezet met oranje afzetgaas, in aanwezigheid van een boomtechnisch toezichthouder.
- Bij boom 2 betreft de verboden zone het beplantingsvak binnen de kwetsbare boomzone (kroonprojectie plus 1,5 m).
- Bij boom 4 en 7 t/m 9 betreft dit de kwetsbare boomzone tot aan de nieuwe weg/uitwijkstrook.
