Bomeneffectanalyse

# Sporthal Haagdijk Eindhoven

Onze referentie 302636

Dossiernummer: 302636  
Uw referentie: 9219007348  
Status rapport: v1.0

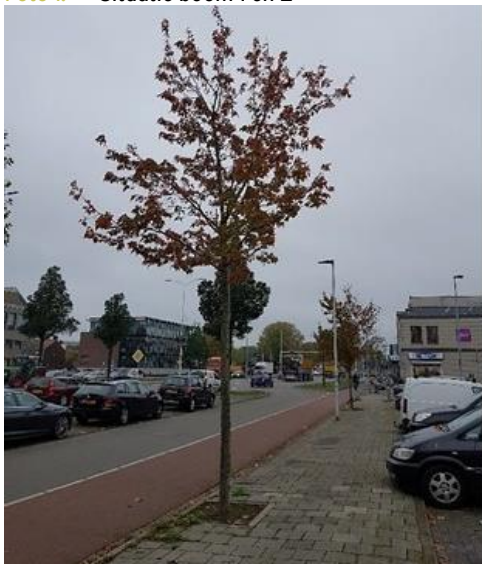
Foto 1. Situatie boom 1 en 2

De nieuw bouw staat gepland op 2,5 m afstand van de stam van boom 1 en 2. Deze bomen hebben nu een kroonstraal van 1 m en zullen dus binnen enkele jaren tegen de gevel aan groeien. Tijdens de bouw is er geen ruimte tussen de nieuwbouw en de boom om eventuele steigers te plaatsen. Om de werkzaamheden mogelijk te maken, moeten de bomen eenzijdig opgekroond worden. Dit soort snoei is schadelijk voor de vorm en de groeiwijze van de bomen.

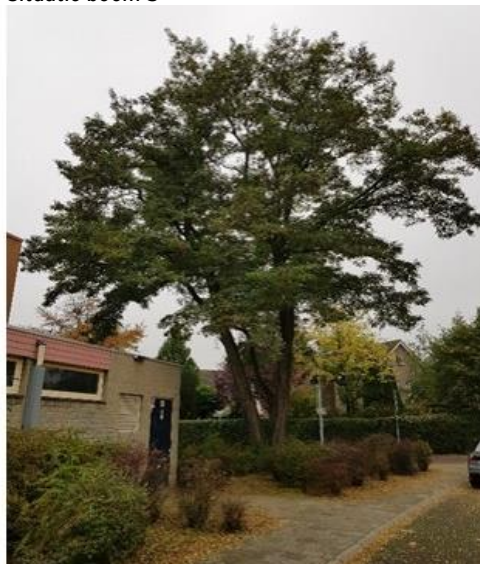
Situatie boom 5

De nieuwbouw staat gepland op 5 m afstand van de stam van de boom. Deze boom heeft nu een kroonstraal van 9 m. Tijdens de bouw is er geen ruimte tussen de nieuwbouw en de boom om eventuele steigers te plaatsen. Om de werkzaamheden mogelijk te maken, moet de boom drastisch ingenomen worden. De te verwijderen takken hebben een diameter groter dan 10 cm, waardoor grote snoeiwonden zullen ontstaan. De kans op inrotting van de wonden, en daardoor vervroegde uitval van de boom, is groot.

De realisatie van het nieuwe trottoir gaat op die plekken waar nu nog sprake is van groenvakken, gepaard met onacceptabel verlies van wortels. Hierdoor ontstaat conditieverlies, boomsterfte of zelfs instabiliteit. De te verwachten schades vormen invalspoorten voor parasitaire schimmels. Bij boom 5 bedraagt het te verwachten wortelverlies circa 40%.

Door de voorgenomen activiteiten blijft bij boom 5 onvoldoende doorwortelbare ruimte over voor een duurzame groei van de boom.

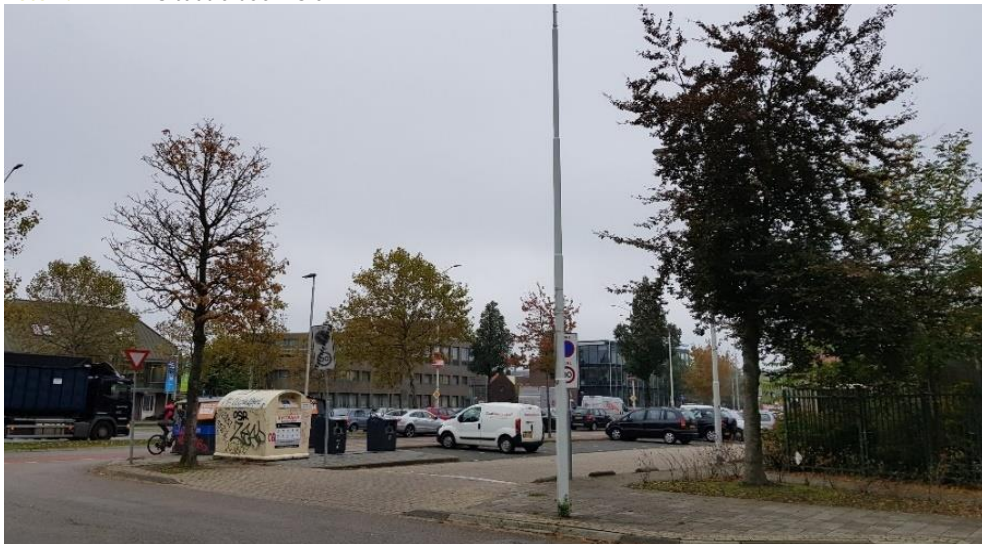
Foto 2. Situatie boom 3 en 4

De nieuwbouw staat gepland op 3,5 m afstand van de stam van de boom. Deze boom heeft nu een kroonstraal van 3 m en zal dus binnen enkele jaren tegen de gevel aan groeien. Tijdens de bouw is er geen ruimte tussen de nieuwbouw en de boom om eventuele steigers te plaatsen. Om de werkzaamheden mogelijk te maken, moet de boom eenzijdig opgekroond worden. Dit soort snoei is schadelijk voor de vorm en de groeiwijze van de boom. De te verwijderen takken hebben bovendien een diameter groter dan 10 cm, waardoor grote snoeiwonden zullen ontstaan. De kans op inrotting van de wonden, en daardoor vervroegde uitval van de boom, is daarom groot

Het nieuwe gebouw zorgt voor reflectie en/of opwarming. De kans op zonnebrand is groot bij een beuk (boom 4) aan de zuidkant van een nieuw spiegelgebouw. Beuken zijn heel gevoelig voor zonnebrand. Door zonnebrand sterft de bast af, waardoor de conditie van de boom sterk achteruit kan gaan.

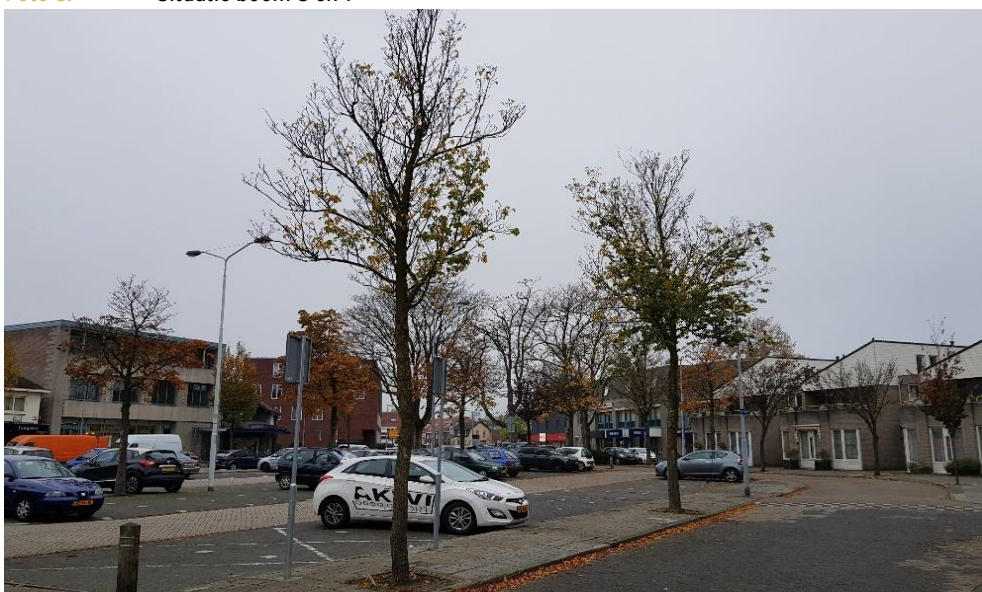
Foto 3. Situatie boom 6 en 7

Boom 6 t/m 10 hebben een oppervlakkig wortelgestel. De realisatie van de nieuwe bestrating gaat daardoor gepaard met onacceptabel verlies van wortels. Hierdoor ontstaat conditieverlies, boomsterfte of instabiliteit. De te verwachten schades vormen invalspoorten voor parasitaire schimmels. Bij deze vijf bomen bedraagt het wortelverlies naar verwachting circa 40%. Boom 10 is inmiddels verwijderd.

Wij adviseren om de nieuwe kantopsluitingen nabij boom 6 en 7, maar ook de kantopsluitingen van de boomspiegels rond boom 8 en 9, verder van de boom te plaatsen dan nu het geval is. Hierdoor wordt schade aan de belangrijkste dikke en oppervlakkige wortels dichtbij de boom voorkomen. Het terugbrengen van de kantopsluitingen op hun oorspronkelijke positie brengt namelijk ernstige wortelschade teweeg.

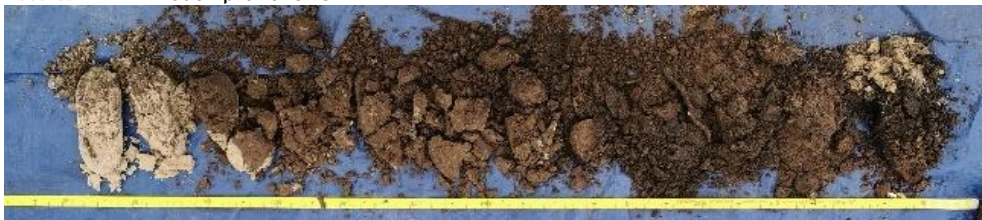
Foto 6. Bodemprofiel GPO 1

De toplaag van de bodem bij boom 2 (GPO 1) bestaat tot circa 95 cm diepte uit relatief fijn humusarm zand. Op een diepte van circa 95 tot 120 cm bevindt zich overwegend zeer humusarm zand. Bij boom 4 (GPO 2) is een circa 30 cm dikke toplaag met overwegend humusarm zand aangetroffen. Daaronder bevindt zich een laag met sterk verdicht humusarm zand, waarin enkele kabels en leidingen aanwezig zijn. Bij boom 5 (GPO 3) bestaat de bodem tot tenminste 120 cm diepte uit matig humeus zand. Bij boom 9 (GPO 4) bestaat de toplaag uit circa 25 cm zeer humusarm straatzand. Daaronder bevindt zich een laag tot 50 cm diepte matig humeus zand, met daaronder tot tenminste 120 cm diepte overwegend humusarm zand. Bij boom 12 (GPO 5-6) bestaat de bodem tot tenminste 120 cm diepte uit matig humeus tot humeus zand. Op foto 6 t/m 9 zijn de bodemprofielen afgebeeld.

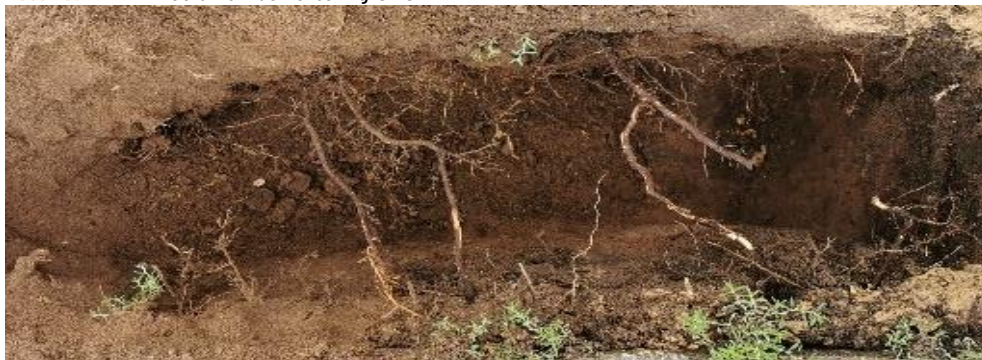
Foto 10. Beeld van beworteling GPO 1

Tot een diepte van 30 cm hebben wij overwegend fijne beworteling met wortels tot circa 1 cm dikte aangetroffen (zie foto 10). Dit is volledig in de lijn der verwachting, aangezien het hier om een jonge boom gaat. Boom 1 heeft naar verwachting een gelijksoortig wortelgestel.

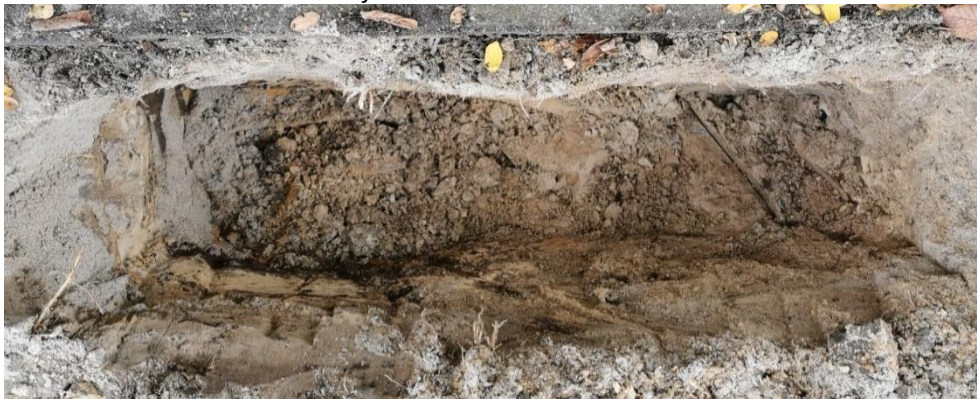
Foto 11. Beeld van beworteling GPO 2

De beworteling is vermoedelijk als gevolg van de verdichting en het aanbrengen van kabels en leidingen onder het trottoir volledig afwezig (zie foto 11). We hebben uitsluitend wortels aangetroffen van opgeschoten beplanting in het aangrenzende vak.

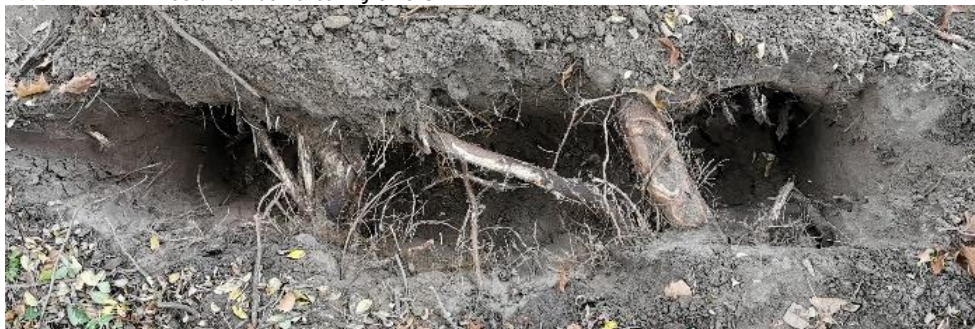
**Foto 12.** Beeld van beworteling GPO 3

Wij hebben tot een diepte van circa 120 cm beworteling aangetroffen. De meest intensief doorwortelde laag bevindt zich van 0 tot 25 cm diepte, met wortels tot circa 6 cm dik (zie foto 12). De laag tussen circa 25 en 40 cm diepte is intensief doorworteld met wortels tot circa 2 cm dik.

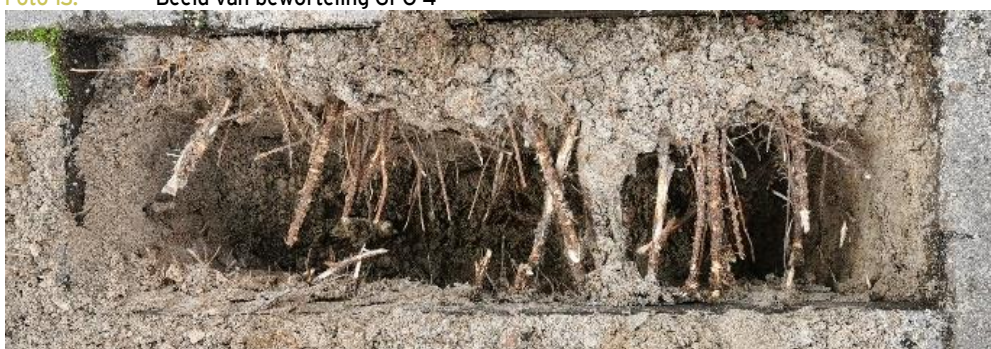
**Foto 13.** Beeld van beworteling GPO 4

Wij hebben tot een diepte van circa 85 cm beworteling aangetroffen. De meest intensief doorwortelde laag bevindt zich van 0 tot circa 20 cm met wortels tot circa 2 cm dik. De laag daaronder tot circa 40 cm diepte is intensief doorworteld met wortels tot circa 1 cm dik.

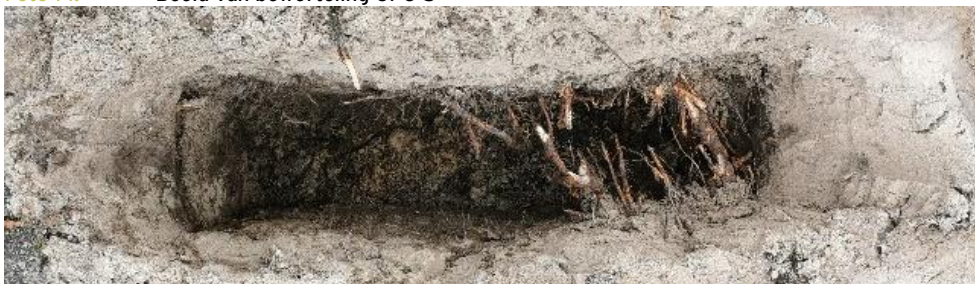
**Foto 14.** Beeld van beworteling GPO 5

Bij deze boom hebben wij de meeste wortels aangetroffen op een diepte van circa 15 tot 25 cm. Dit zijn wortels tot circa 2 cm dik. Verder hebben wij weinig tot geen wortels aangetroffen. Vanaf 45 cm diepte hebben wij een sterk verdichte puinlaag aangetroffen.

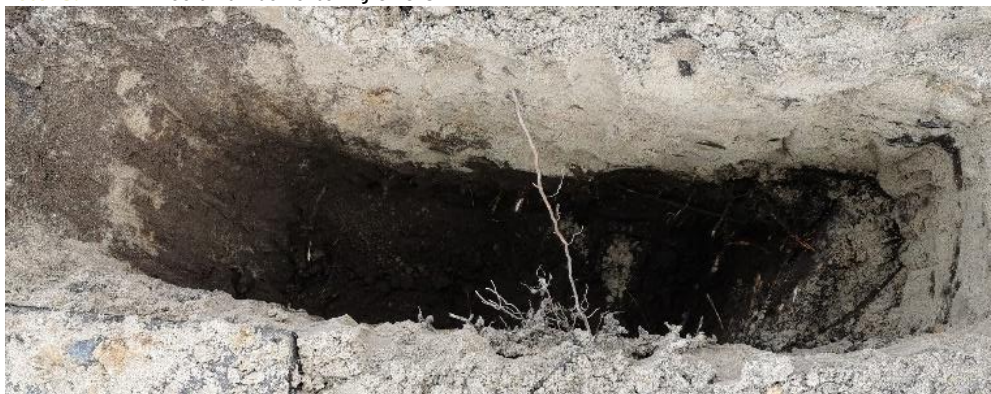
Foto 15. Beeld van beworteling GPO 6

Tot een diepte van 40 cm hebben wij nauwelijks of geen wortels aangetroffen (zie foto 15). De laag daaronder tot circa 75 cm diepte is daarentegen zeer extensief doorworteld met wortels tot circa 2 cm dikte.

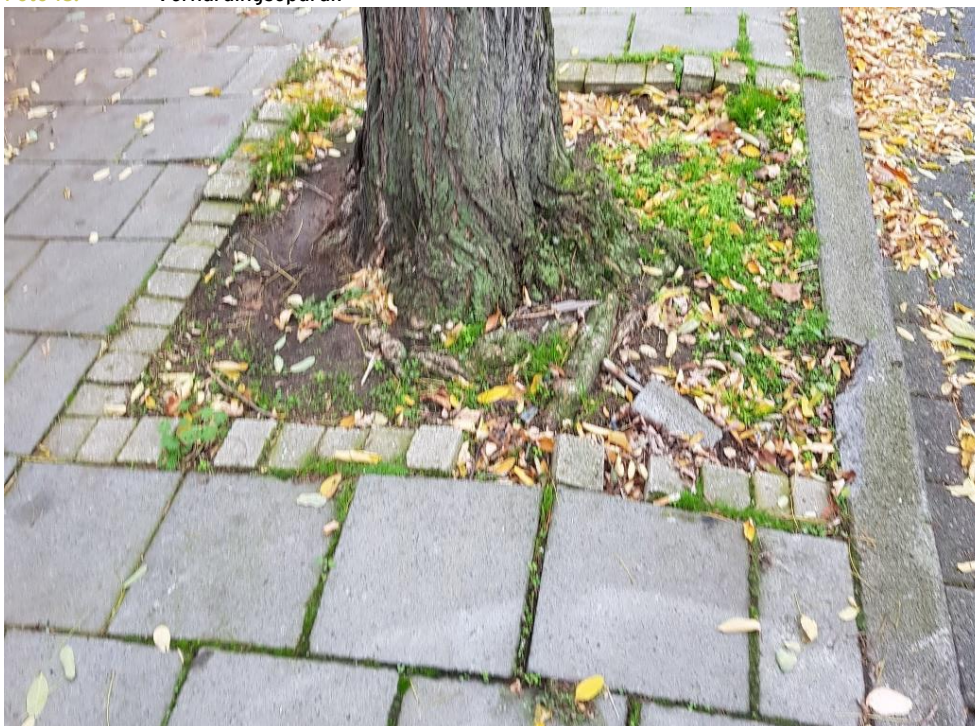
Foto 16. Verhardingsopdruk

Bij één van de bomen die de verharding opdrukken (zie foto 16) hebben wij wortels vrijgegraven. Wij hebben hier oppervlakkige wortels aangetroffen van circa 2 cm dik (zie foto 17).
