**Rapport**  
**Boom Effect Analyse**  
**Veldmaarschalk Montgomerylaan – Eindhoven**

Opdrachtgever : L+P Groep  
t.a.v. Dhr. T. Bastiaans  
Kloosterstraat 1  
5670 BG Nuenen

Kenmerk : 03P200/GMa  
Datum rapport : 11 februari 2021  
Opgesteld door : Guido Maas  
Gezien door : Marco Gerrits

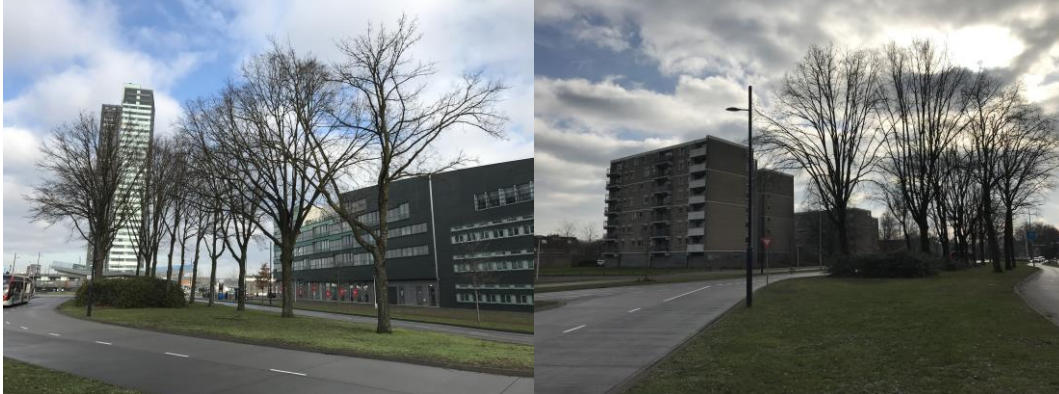
**Figuur 6** Waardevolle zomereiken in middenberm Veldmaarschalk Montgomerylaan (links: zicht in noordelijke richting. Rechts: zicht in zuidelijke richting).

1. De 33 zomereiken (*Quercus robur*) op de middenberm van de Veldmaarschalk Montgomerylaan hebben allen de status 'Waardevol' (Figuur 6);
2. De ruwe berk in de westelijke berm van de Veldmaarschalk Montgomerylaan (tegen de parkeerplaats van het Catharina Ziekenhuis heeft de status 'Waardevol' (Figuur 7);
3. De beuk in een plantsoen ten oosten van de Veldmaarschalk Montgomerylaan (plantsoen van appartementengebouw) heeft de status 'Monumentaal' (Figuur 7). Deze boom is in particulier beheer.

Na afronding van de bronneringswerkzaamheden wordt aanbevolen de beuk en de waardevolle zomereiken jaarlijks de controleren, om zo na te gaan of achteruitgang van conditie optreedt. Dit dient te gebeuren in afstemming met de boomeigenaar. Wanneer na 3 jaar geen achteruitgang is opgetreden kunnen zij worden opgenomen in een normale inspectiecyclus.

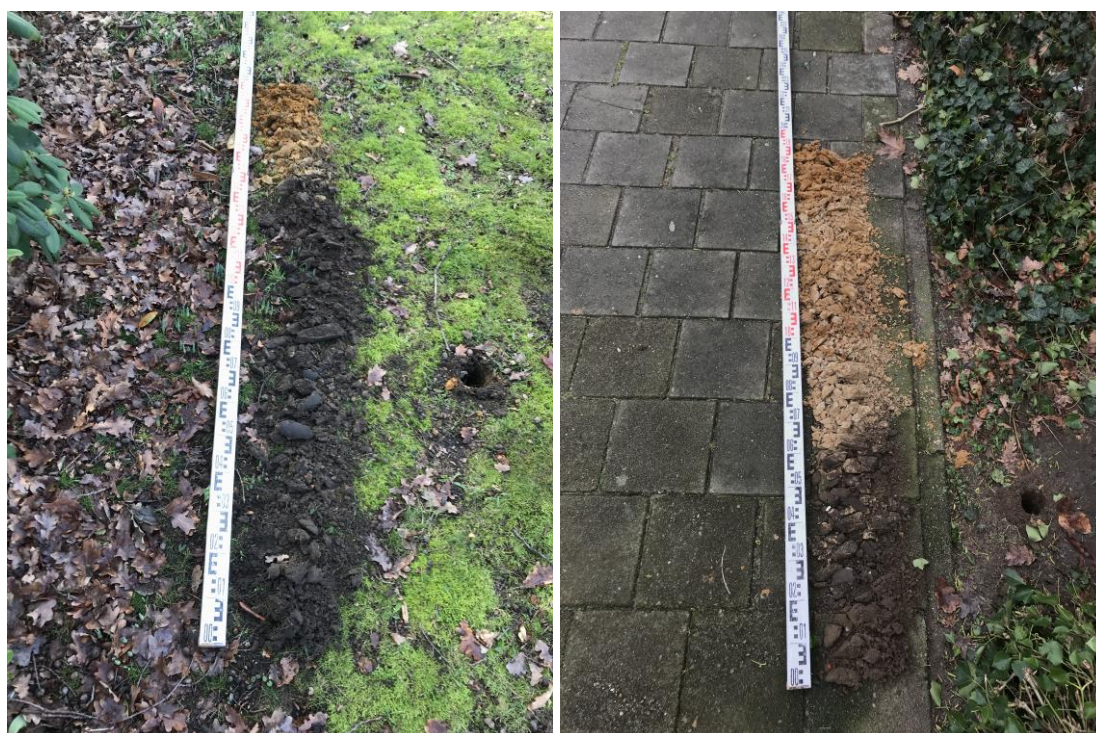
**Figuur 8** Bodemprofiel in groeiplaats waardevolle zomereiken in middenberm Veldmaarschalk Montgomerylaan (links) en bodemprofiel in groeiplaats monumentale beuk (rechts).

De bodemopbouw in het gebied is als volgt (Figuur 8):

Er zijn tot een diepte van 200 cm minus maaiveld geen sporen van een grondwaterstand aangetroffen, het onderzoek is in de wintermaanden uitgevoerd wanneer het grondwaterpeil het hoogst is. De bomen staan op een hangwaterprofiel, zij zijn gedurende het jaar afhankelijk van regenwater voor hun vochtvoorziening. Bij de zomereiken is tot een diepte van ca. 160 cm –mv fijne opnamewortels aangetroffen. Bij de beuk was dit tot 60 cm –mv.

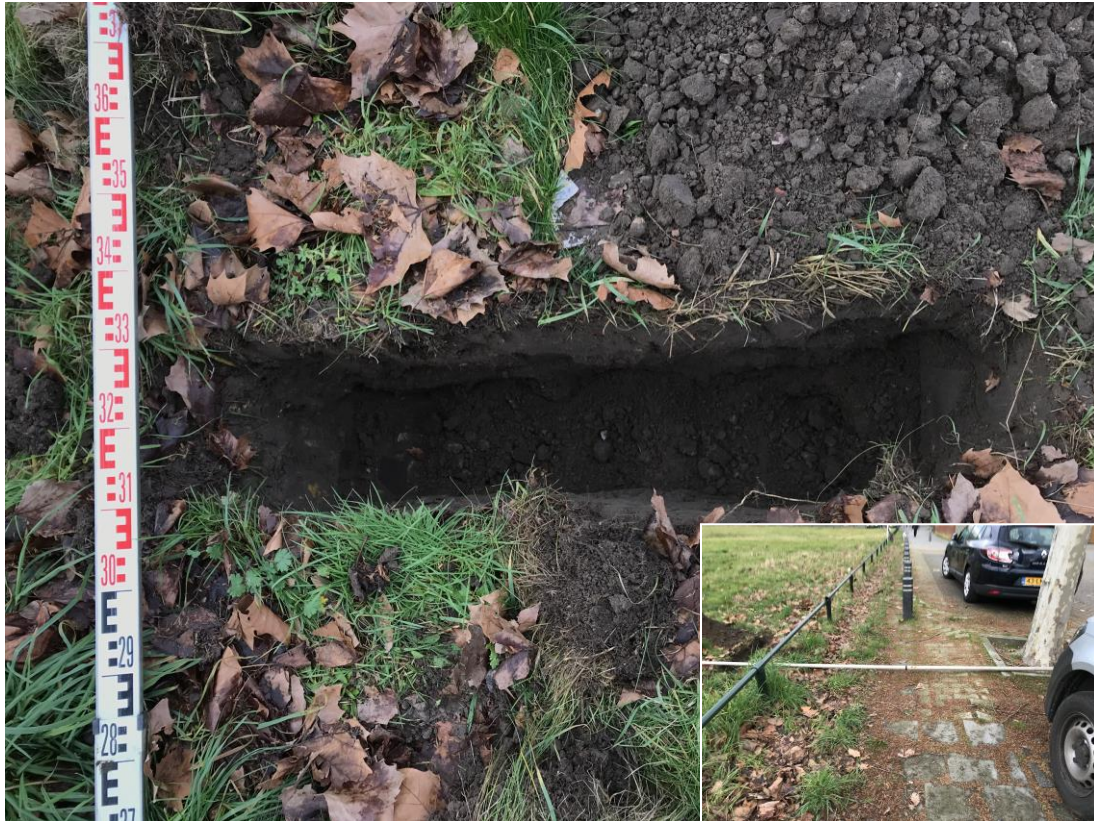
**Figuur 9** Profielsleuf nabij oostelijke perceelgrens, op een afstand van 310 cm vanaf het hart van de stamvoet van de plataan. Tot een diepte van ca. 50 cm minus maaiveld zijn geen boomwortels aangetroffen. Inzet: zicht op profielsleuf ten opzichte van standplaats plataan.

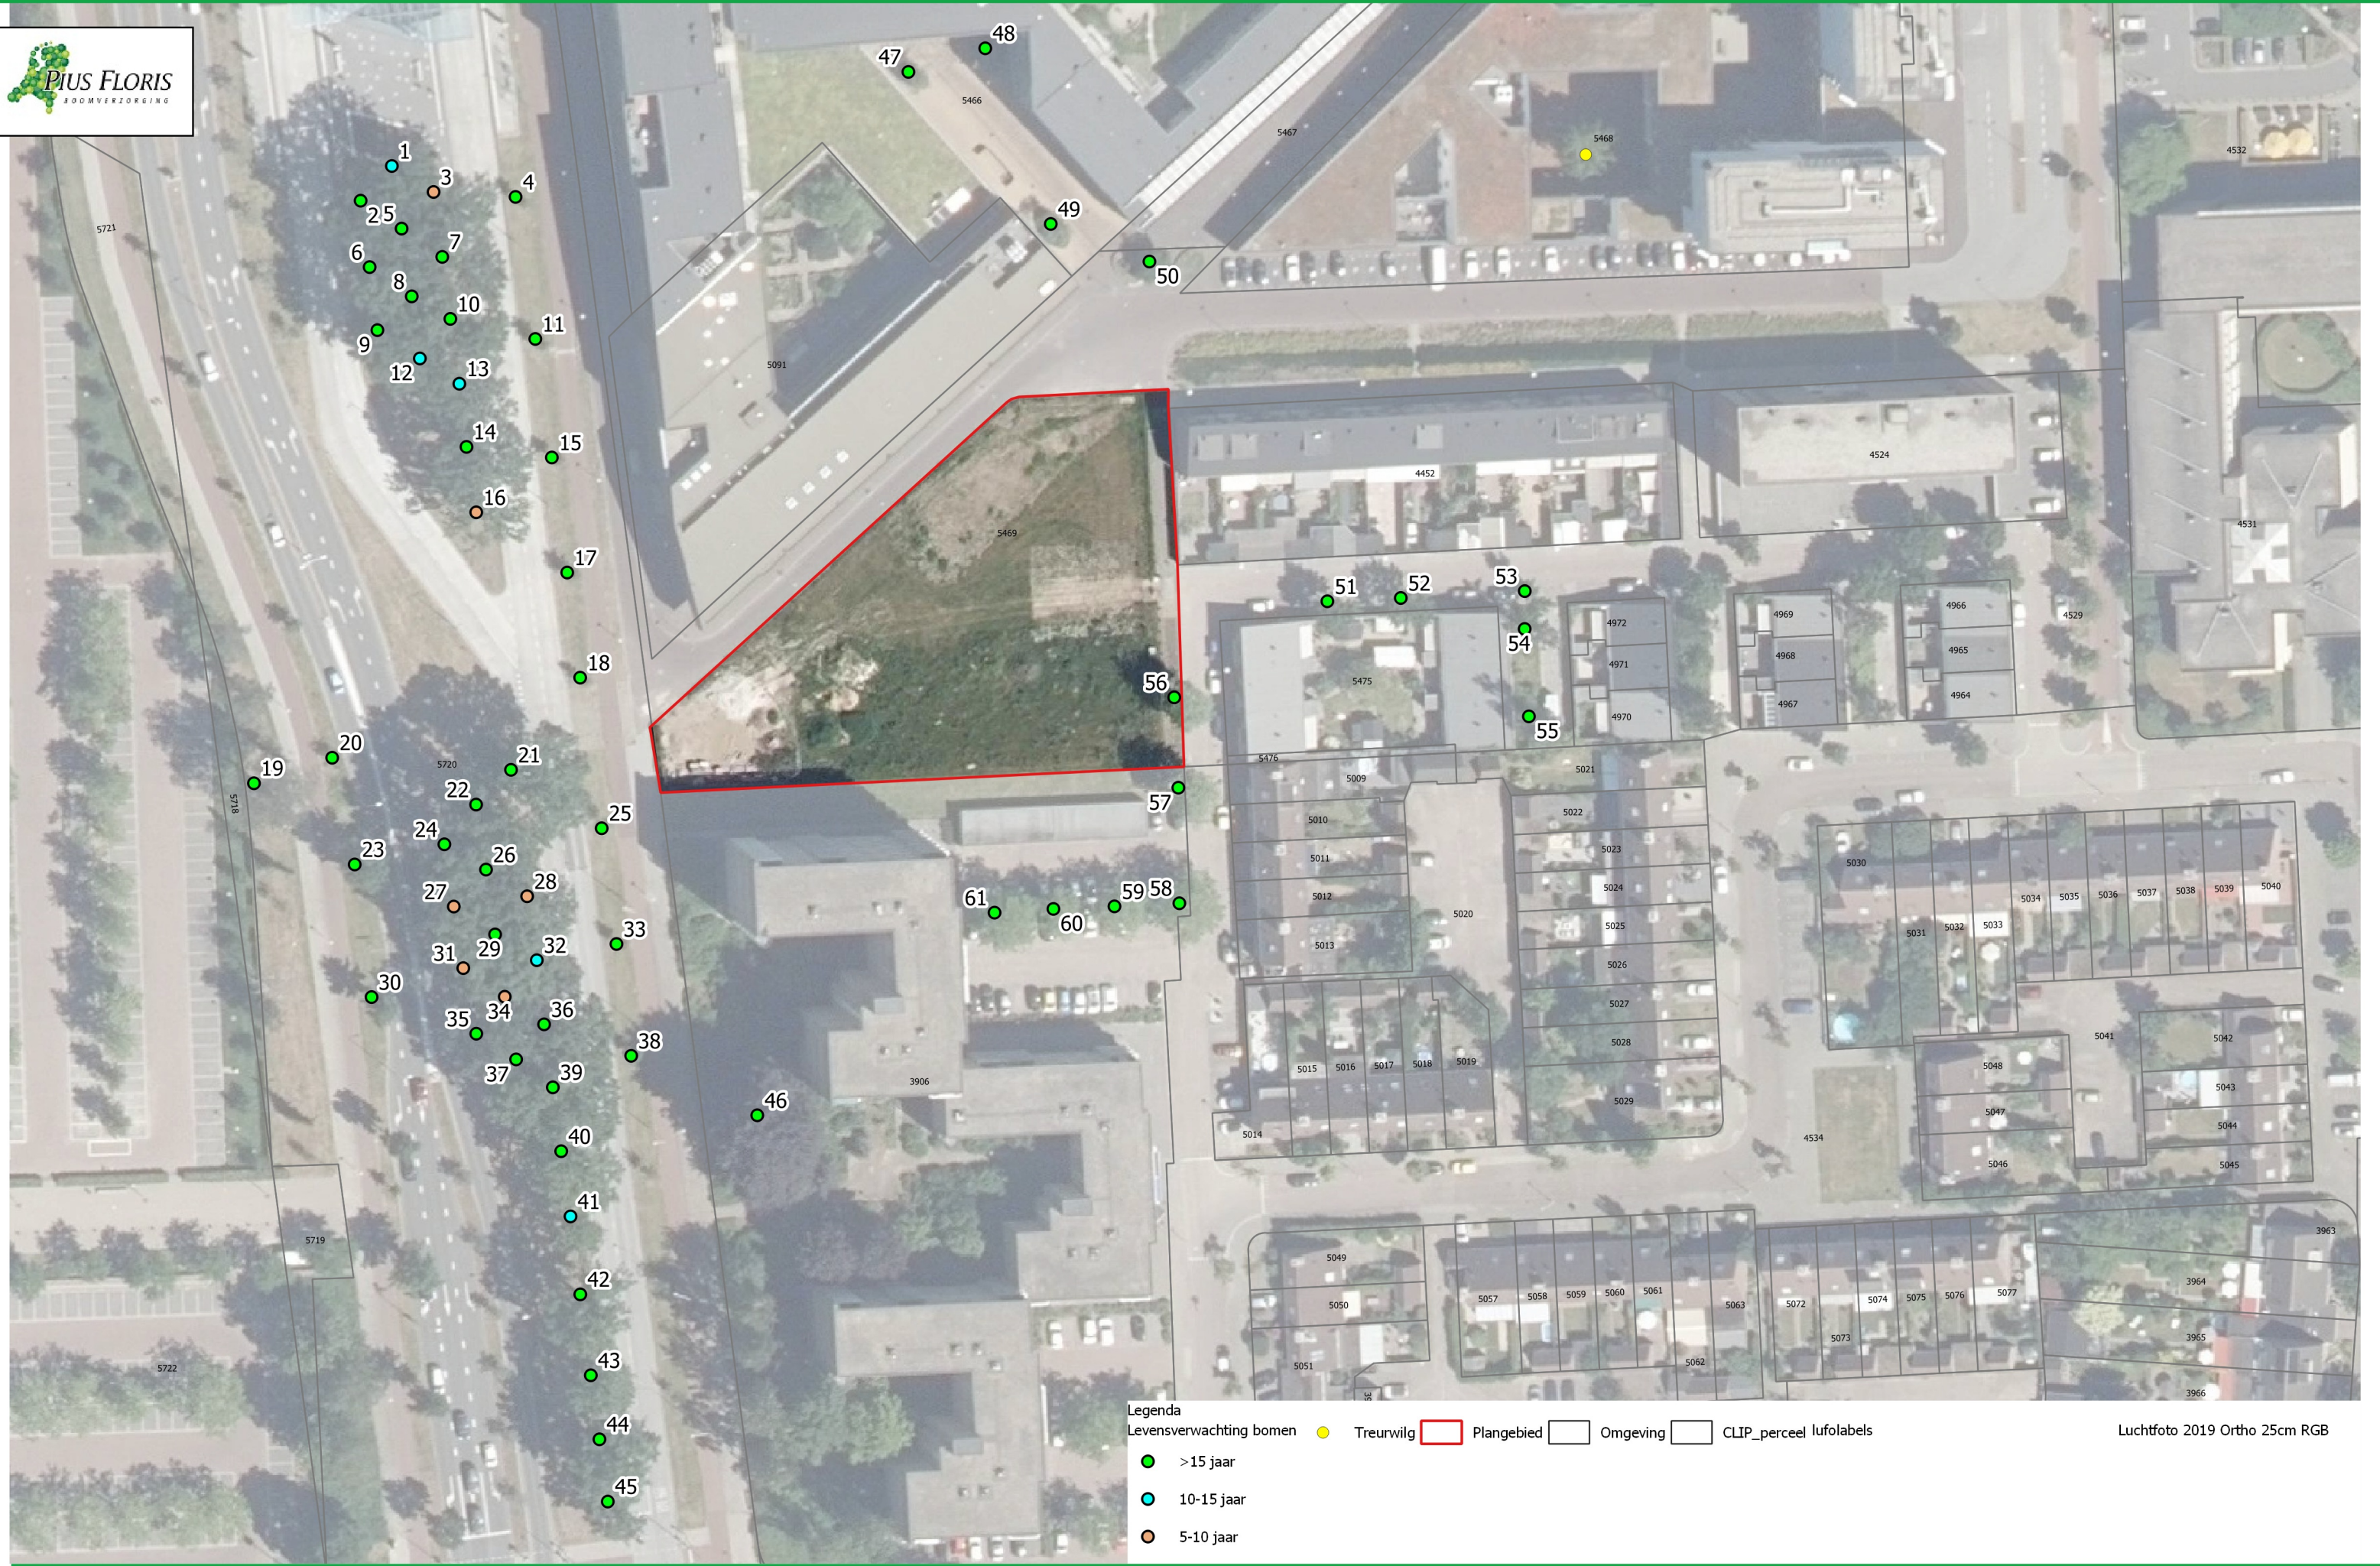
De meeste bomen (55/61) verkeren in redelijke tot goede conditie. 6 bomen, allen zomereiken verkeren in matige conditie. Injectie van voedingsstoffen in de groeiplaats van deze bomen kan de toekomstverwachting verhogen.
