Bomeneffectanalyse  
Emmasingelkwadrant  
Eindhoven

Rapport: 303493

Datum rapport: 14 april 2021

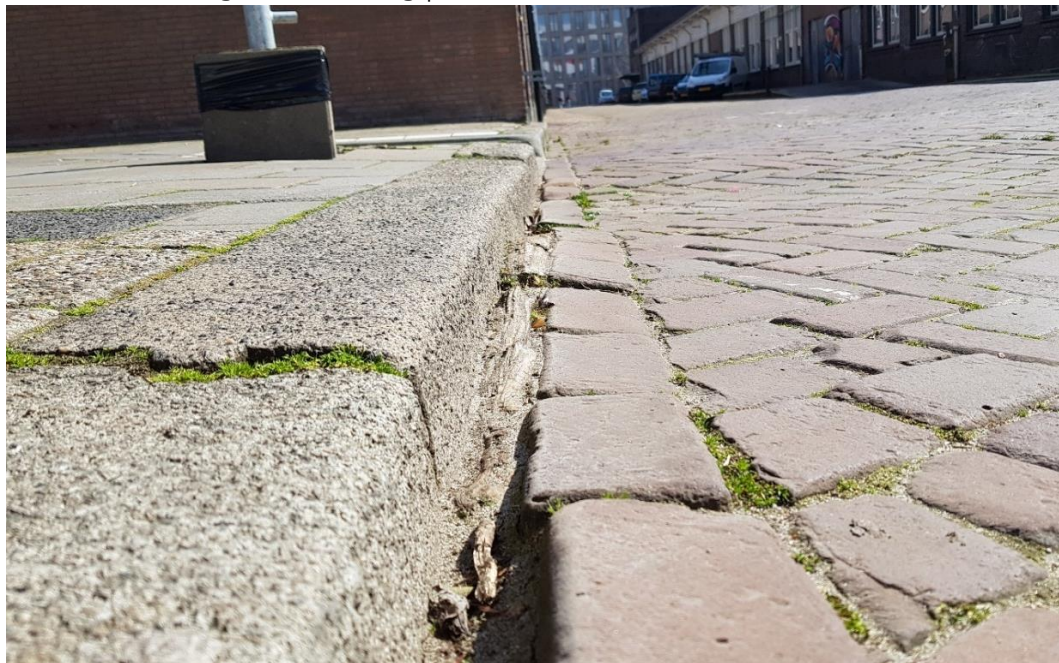
Foto 5. Wortelgroei en verhardingsopdruk buiten de boomkroon

Wij hebben fijne beworteling aangetroffen tot circa 100 cm diepte, maar de meeste wortels bevinden zich in de laag tussen 20 en 70 cm diepte. De bomen die in de verharding staan hebben overwegend oppervlakkig ontwikkelde, brede wortelkluiten. Vlak onder de verharding hebben zich hier en daar dichte wortelmatten ontwikkeld. In hun zoektocht naar vocht en voedingsstoffen hebben veel wortels hun weg tot soms ver buiten de kroonprojectie gevonden (zie foto 5). Hierdoor is plaatselijk verhardingsopdruk ontstaan. Dit in tegenstelling tot de recente aanplant in het gebied (boom 10 en 11), waarvan de wortelkluiten nog compact en niet omvangrijk zijn.

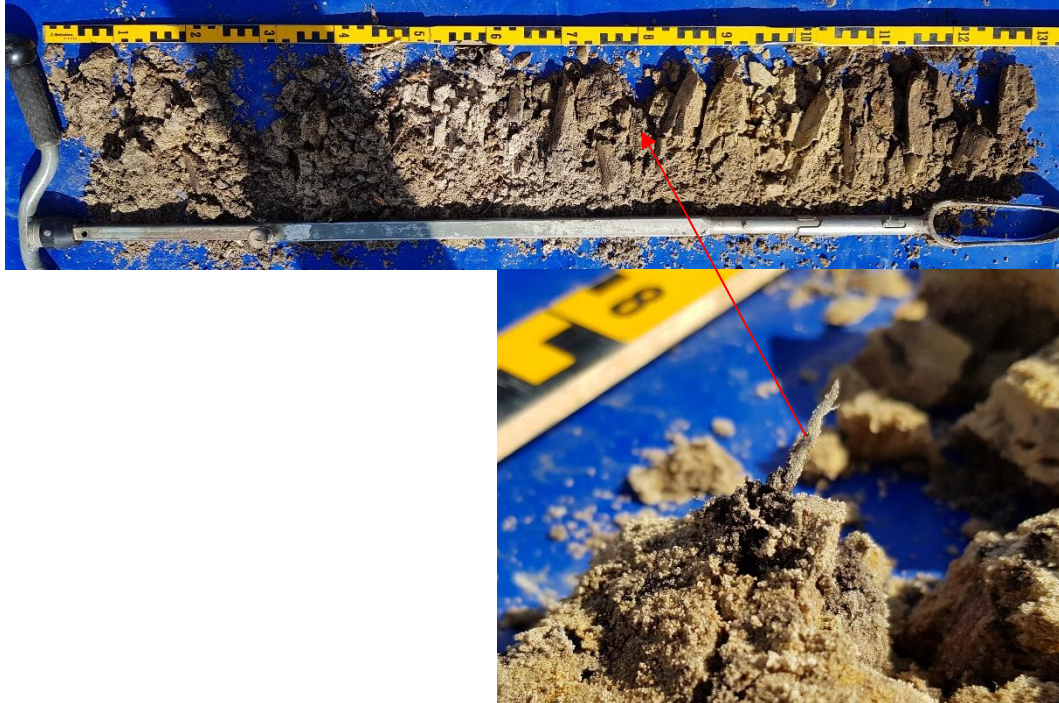
Foto 6. Bodemprofiel en detail fijne beworteling (inzet foto) GPO 1

De toplaag van de bodem bestaat tot circa 50 cm diepte uit matig fijn, humusarm zand. Onder de verharding bestaat deze toplaag uit overwegend uiterst humusarm zand (cunetzand) met een iets grovere textuur. Vanaf 50 cm tot circa 150 cm diepte komt afwisselend matig fijn tot zeer fijn humusarm tot matig humeus zand voor. Vanaf 100 cm diepte is de bodem leemhoudend.

Wij hebben geen storende lagen aangetroffen. De bodem is goed doorlatend en zuurstofhoudend. Wel is de bodem hier en daar sterk puinhoudend, met aangetroffen resten baksteen en beton. Dit hindert de wortelgroei echter niet, aangezien wortels makkelijk de ruimtes tussen het puin weten te vinden.

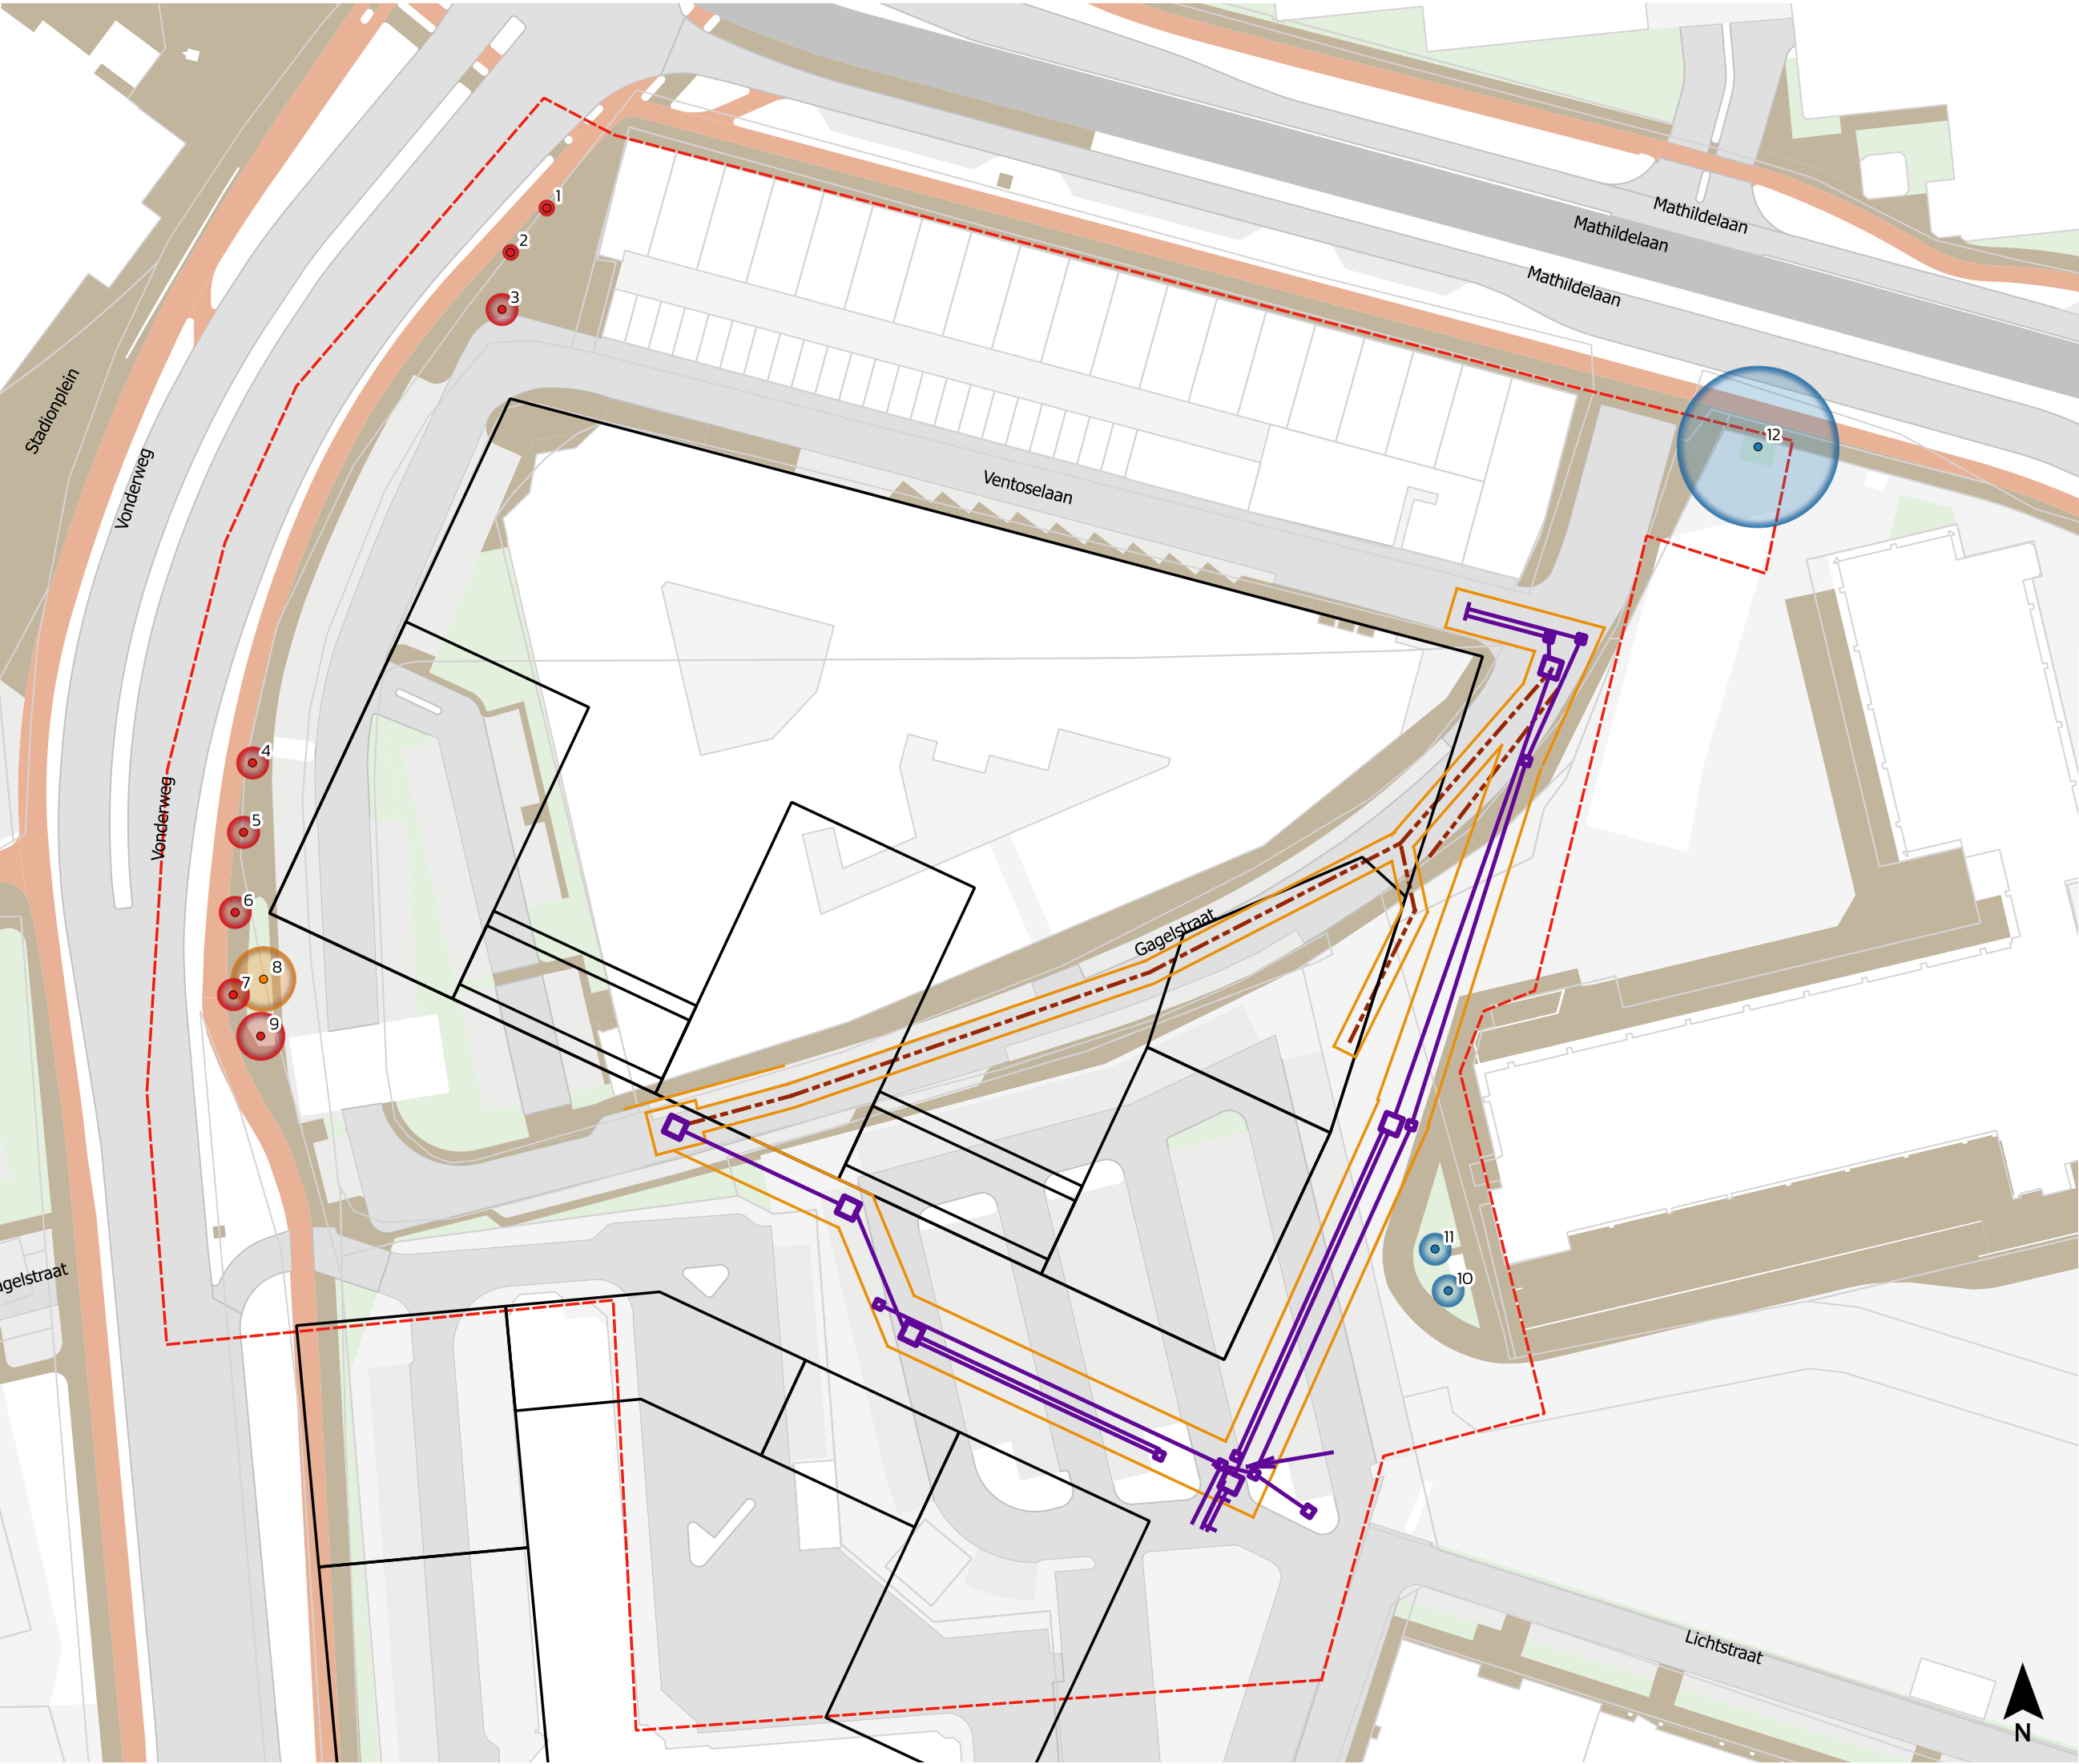
Themakaart effectanalyse

Bij graafwerkzaamheden zal eenvoudig wortelverlies ontstaan. Hierdoor kan conditieverlies, boomsterfte of instabiliteit optreden. Schades vormen invalspoorten voor parasitaire schimmels. De te verwachten schade bij de omlegging van het stamriool in de Gagelstraat zal echter beperkt blijven. Enerzijds staan hier twee te behouden bomen (10 en 11), waarvan de wortelkluiten nog niet volgroeid zijn. Bovendien zal de rioolstreng ter hoogte van beide bomen onder de rechterhelft van de weg komen te liggen, waardoor deze naar verwachting nauwelijks hinder ondervinden van de rioolwerkzaamheden. Hetzelfde geldt voor boom 12 (hoek Mathildelaan), die op ruime afstand van de te ontgraven sleuf staat.

Op basis van de conditie van de bomen en de knelpunten uit paragraaf 4.1 hebben wij de invloed van de werkzaamheden op de bomen bepaald. Tabel 3 toont de invloed van de voorgenomen plannen in aantallen en boomnummers. In bijlage 4 is de invloed van de plannen op elke boom afzonderlijk op een thematische kaart afgebeeld.

| | Neutraal | Licht negatief | Negatief | Zeer negatief |
|---|---|---|---|---|
| Boomnummers | - | 10 t/m 12 | 8 | 1 t/m 7, 9 |

Wij raden aan om de acht bomen met een matige of slechte vitaliteit (boom 1 t/m 7 en 9) preventief te verwijderen en deze op dezelfde locatie of elders binnen het projectgebied te vervangen door nieuwe exemplaren. Let op: herplanten is pas zinvol als de groeiplaatsen eerst worden verbeterd en geschikt gemaakt voor de toe te passen boomsoort.

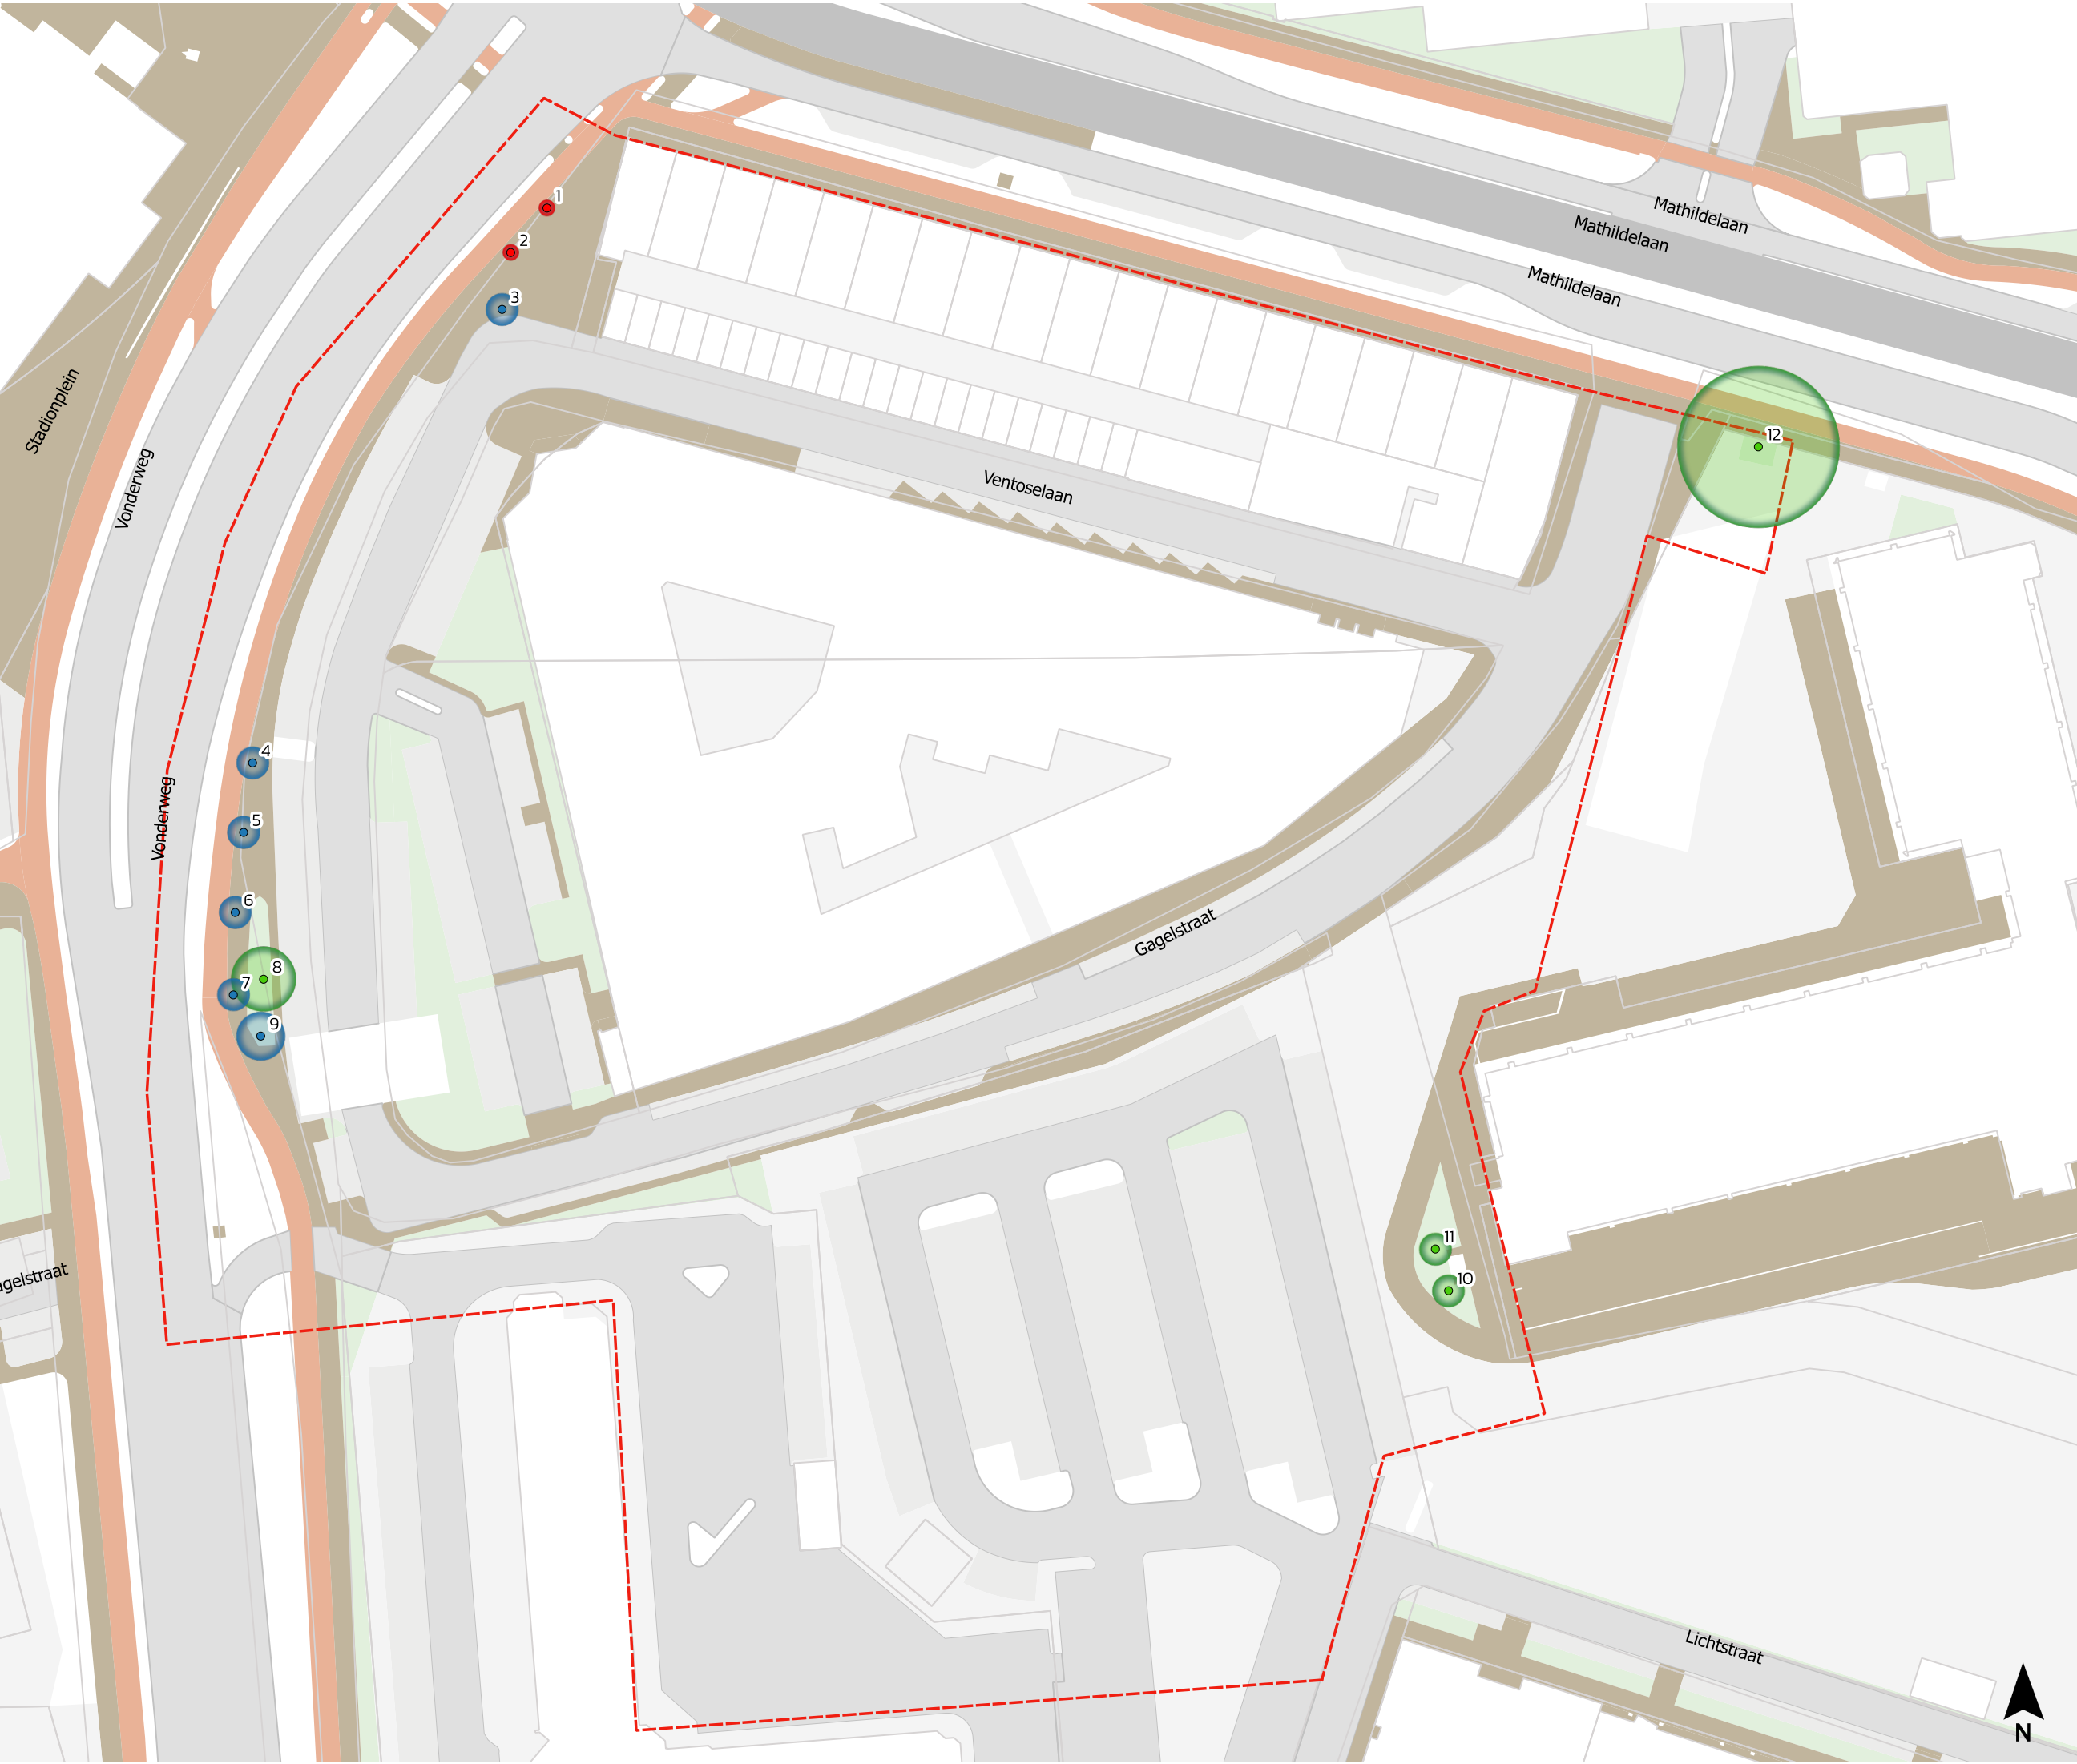
Themakaart toekomstverwachting

Op basis van conditie, gebreken, standplaats en soortspecifieke eigenschappen is de actuele toekomstverwachting van de bomen bepaald. De toekomstverwachting van de bomen hebben wij samengevat in tabel 4. Deze geldt bij gelijkblijvende omstandigheden, dus zonder invloed van voorgenomen plannen. In bijlage 5 is de toekomstverwachting per boom op een thematische kaart weergegeven.

| Toekomstverwachting | Aantal |
|---|---|
| < 5 jaar | 2 |
