**Rapport**  
**Boom Effect Analyse**  
**Generaal Coenderslaan – Eindhoven**

Opdrachtgever : Peters Projectontwikkeling  
t.a.v. Dhr. H. Bouwmans  
Postbus 41  
5375 ZG Schaijk

Kenmerk : 03P2103277  
Datum rapport : 10 maart 2021  
Opgesteld door : Guido Maas  
Gezien door : Marco Gerrits

Het onderzoek is uitgevoerd in opdracht van Peters Projectontwikkeling (PPO), naar aanleiding van de voorgenomen nieuwbouwplannen aan de Generaal Coenderslaan in Eindhoven.

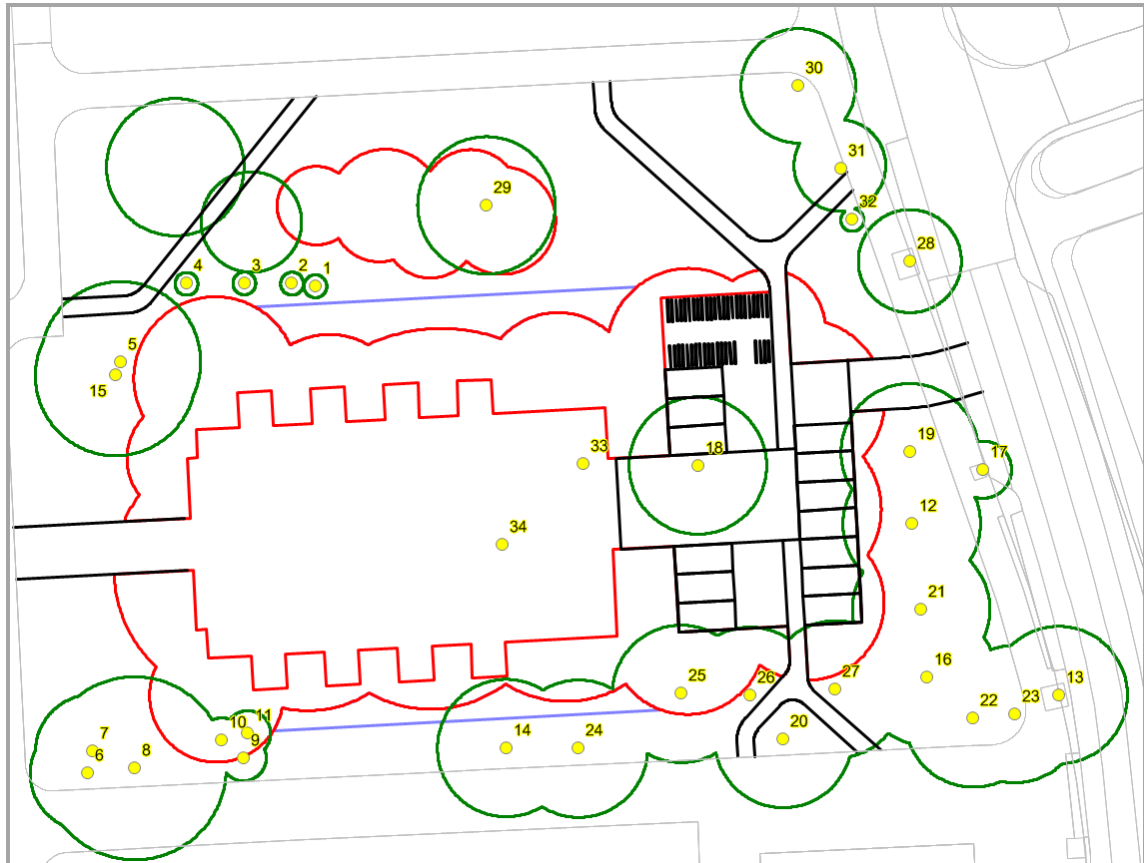
In Figuur 4 zijn de geïnventariseerde bomen weergegeven. Van enkele bomen kan direct worden gezegd dat deze niet kunnen worden behouden, omdat de bouw hier ruimtelijk beslag op legt (boomnummer 33 en 34), of omdat de boom volledig wordt opgenomen in verharding waar nu gazon/open grond is (boom 18). Alle drie de bomen zijn Zweedse meelbessen (*Sorbus intermedia*). Behoud van deze bomen is op voorhand niet mogelijk.

**Figuur 4** Ontwerptekening met de geïnventariseerde bomen genummerd. De kroonprojecties (donkergroen) zijn afkomstig uit het ontwerp en geven een indicatief beeld van de kroongrootte van de bestaande bomen, echter zijn ze wat betreft kroonspreiding niet volledig waarheidsgetrouw. Veel kronen van de betrokken bomen zijn in realiteit (sterk) asymmetrisch. Op boom 33 en 34 wordt ruimtelijk beslag gelegd, boom 18 wordt volledig opgenomen verharding waar nu gazon/open grond is. Behoud van deze bomen is op voorhand niet mogelijk.

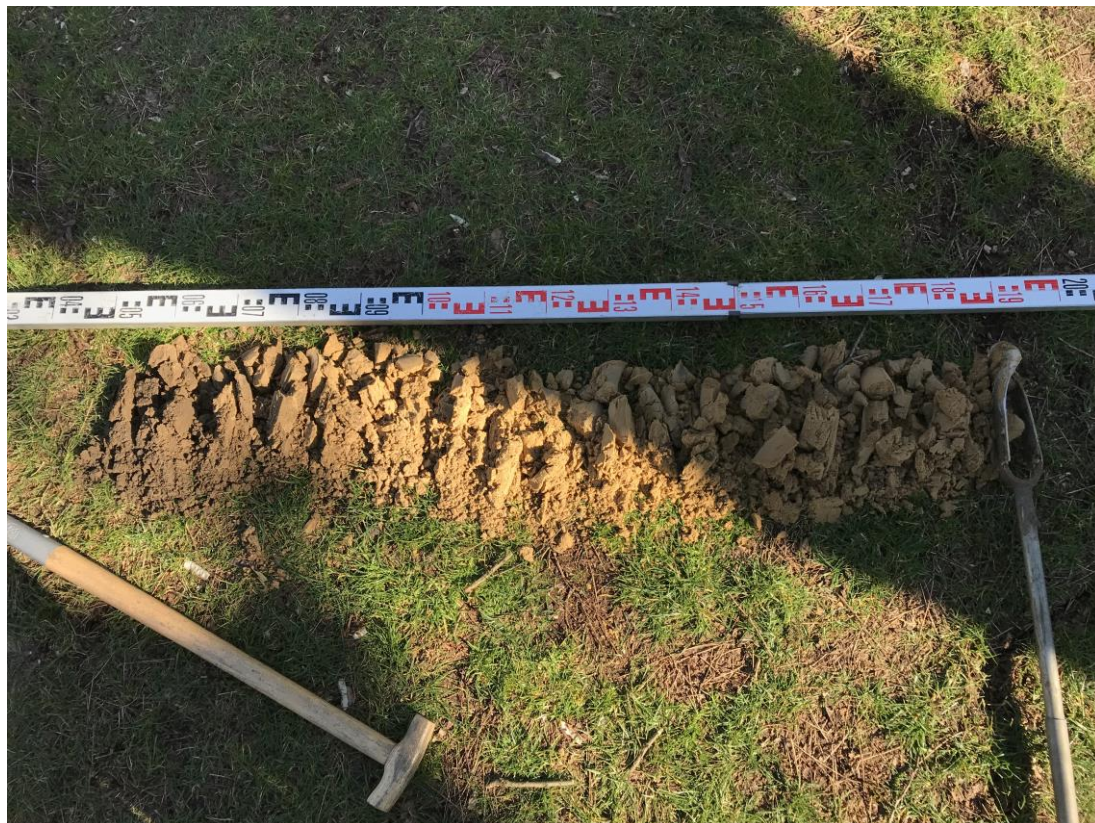
**Figuur 6** Bodemprofiel in groeiplaats waardevolle zomereiken in middenberm Veldmaarschalk Montgomerylaan (links) en bodemprofiel in groeiplaats monumentale beuk (rechts).

Op 190 cm –mv is bodemvocht aangetroffen, de capillaire zone begint hier. De bomen maken via capillaire werking waarschijnlijk gedurende een gedeelte van het jaar gebruik van grondwater.

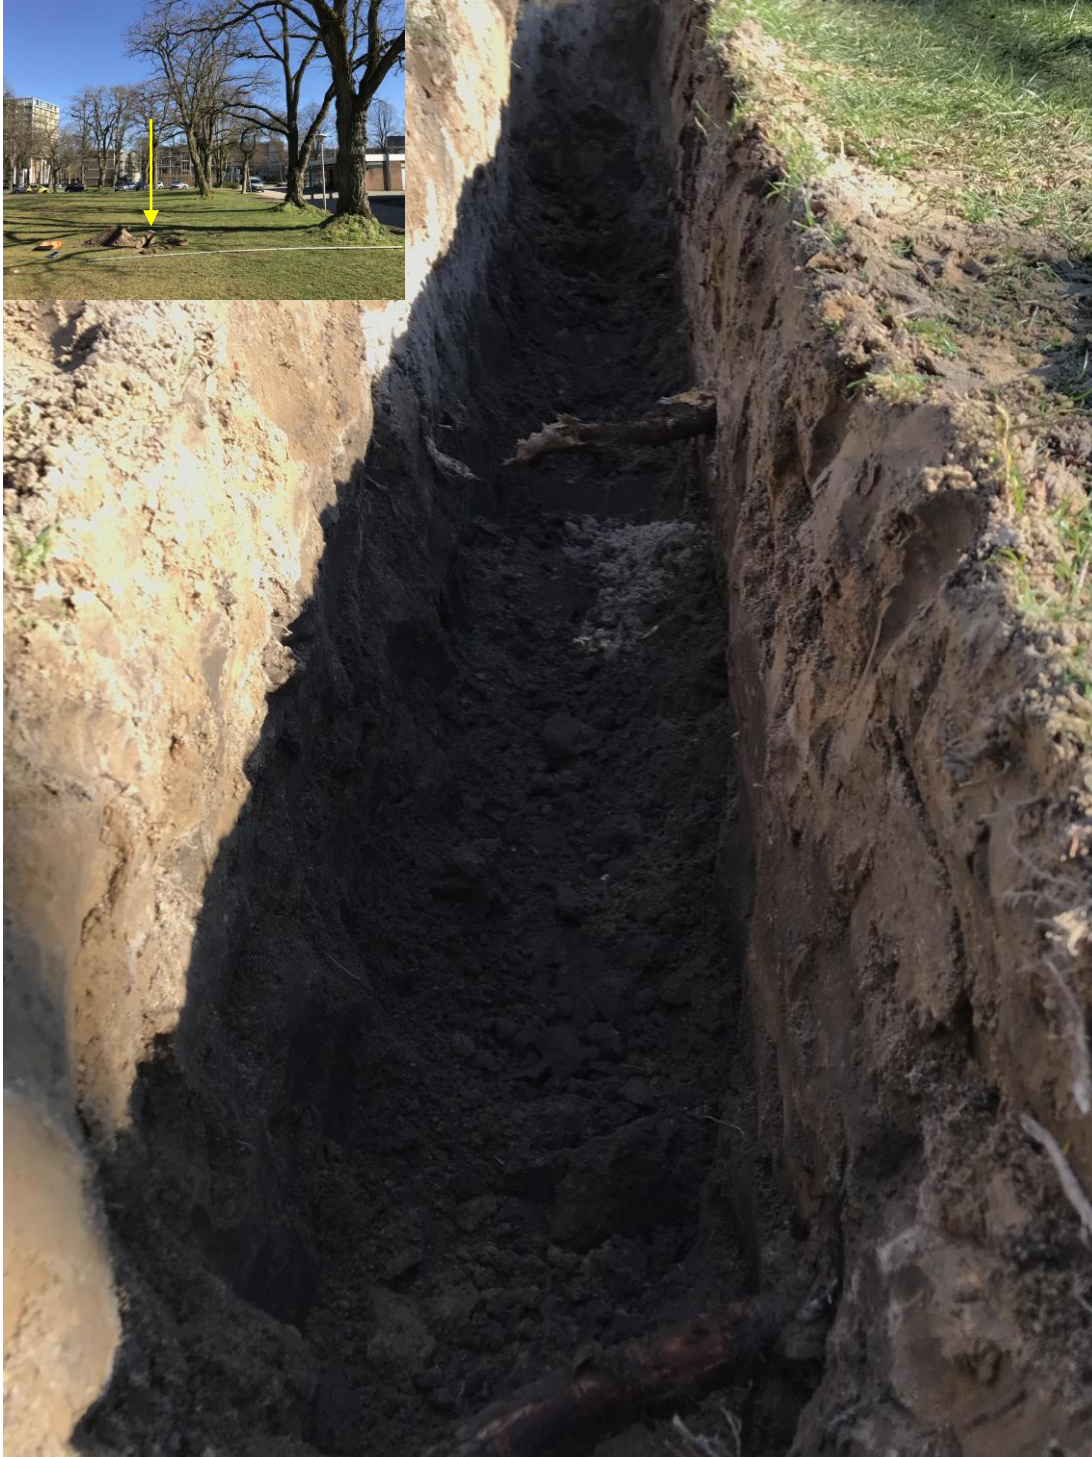
**Figuur 7** Profielsleuf op de graafgrens van de toekomstige nieuwbouw, op een afstand van ca. 5,7 meter vanaf hart stamvoet van een valse acacia (nr. 14). Dit is tevens ongeveer de rand van de kroonprojectie aan deze zijde. Er is tot een diepte van 50 cm –mv extensieve opnamebeworteling waargenomen. Verder zijn er drie wortels met een diameter van ca. 2 cm aangetroffen. Verder zijn er een aantal dode wortels aangetroffen, tevens 2 cm. Er zijn geen stabiliteitswortels in de sleuf gevonden.

- **Ontgravingen t.b.v. fundering onder toekomstige bouw**  
Bij het aanhouden van de standaard randvoorwaarden in hoofdstuk 6 vallen alleen de valse acacia's met boomnummer 14, 24 en 25 binnen de invloedssferen van de ontgravingen benodigd voor het aanbrengen van fundering onder de bouw. Hier wordt uitgegaan van een graafgrens die maximaal 30 cm uit de grens van de toekomstige buitenmuur ligt. Op basis van het ontwerp is geconstateerd dat de bouw niet op een kleinere afstand dan 6 meter vanaf hart stamvoet van de genoemde bomen plaatsvindt. Uit het BEA onderzoek is gebleken dat op een afstand van 5,7 meter vanaf hart stamvoet van de valse acacia's veilig gegraven kan worden, mits de standaard randvoorwaarden uit hoofdstuk 6 worden aangehouden. Wortelschade die hierbij optreedt is gering van aard en de boom kan hier voldoende van herstellen. Ook blijft in de resterende groeiplaats voldoende open grond over voor de hemelwaterbeschikbaarheid;

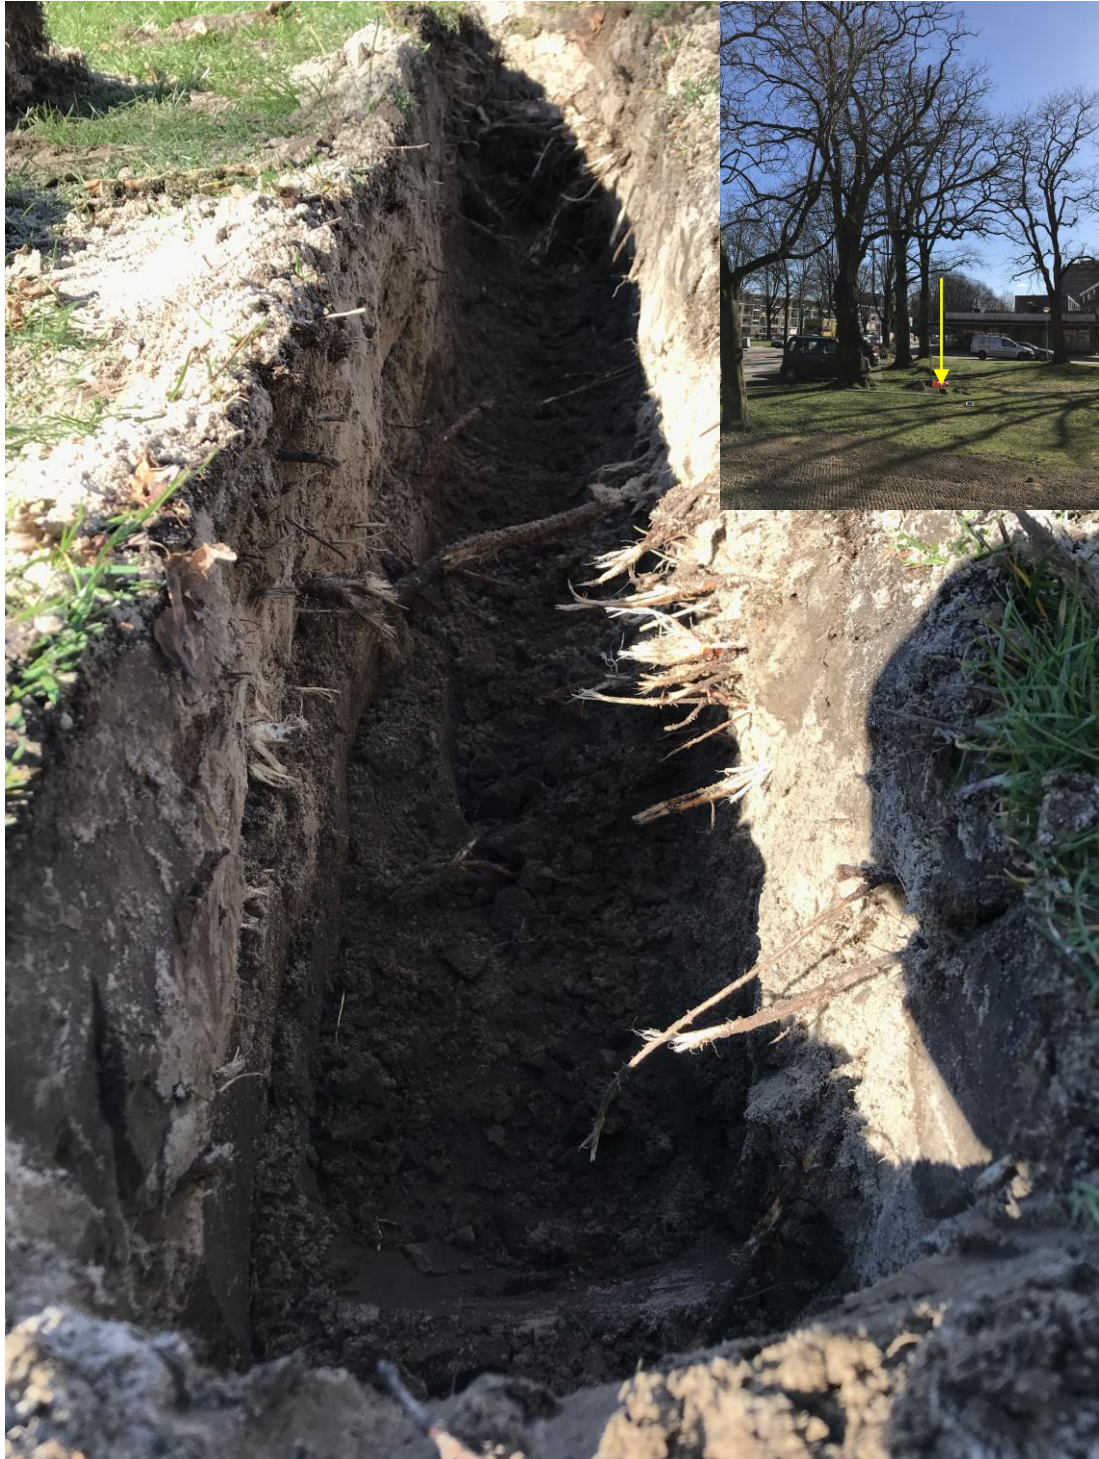
**Figuur 8** Profielsleuf op voorgenomen grens van de parkeerplaats, op een afstand van ca. 3 meter vanaf hart stamvoet van een valse acacia (nr 12). Tot een diepte van 20 cm –mv is vrij intensieve opnamebworteling aangetroffen. Tussen een diepte van 00-40 cm –mv zijn meerdere wortels van ca. 2 cm diameter aangetroffen. Er zijn geen stabiliteitswortels aangetroffen.

- **Ontgravingen t.b.v. aanleg verharding en onderliggende fundering**  
Conform het ontwerp vindt het aanleggen van verharding voor parkeervakken en ontsluitingen op een minimale afstand van 3,00 meter tot het hart van de stamvoet van bomen plaats. Binnen de invloedssfeer van deze ingreep staan de valse acacia's nr. 12, 21, 25, 26 en 27 en de Zweedse meelbes nr. 19. Op basis van BEA onderzoek wordt voor de aanleg van verharding voor zowel ontsluitingen als parkeervakken een maximale ontgravingsdiepte van 30 cm geadviseerd. Hierbij treedt enige schade op aan het opnamegestel van bomen, dit dient bij voorkeur te worden gecompenseerd door de groeiplaatsen van de genoemde bomen te injecteren met lucht en voedingsstoffen. Daarbij komt dat voor tenminste de parkeervakken sterk de voorkeur uitgaat naar het gebruik van halfverharding of grastegels zodat een hoge hemelwaterbeschikbaarheid gewaarborgd blijft. De geplande voetpaden komen dicht bij de stamvoet van bomen (geschat op minder dan 80 cm op basis van het ontwerp). Voor de aanleg van voetpaden en terrassen wordt een maximale graafdiepte van 10 cm geadviseerd, waarbij binnen de kroonprojecties van bomen handmatig dient te worden gegraven om ernstige wortelschade en verdichting van de groeiplaats door graafmaterieel te voorkomen. Ook geldt hier de sterke voorkeur om de voetpaden uit te voeren in halfverharding. Bovendien wordt voor de voetpaden op één locatie een ontwerpwijziging voorgesteld, zie hiervoor (Figuur 11);

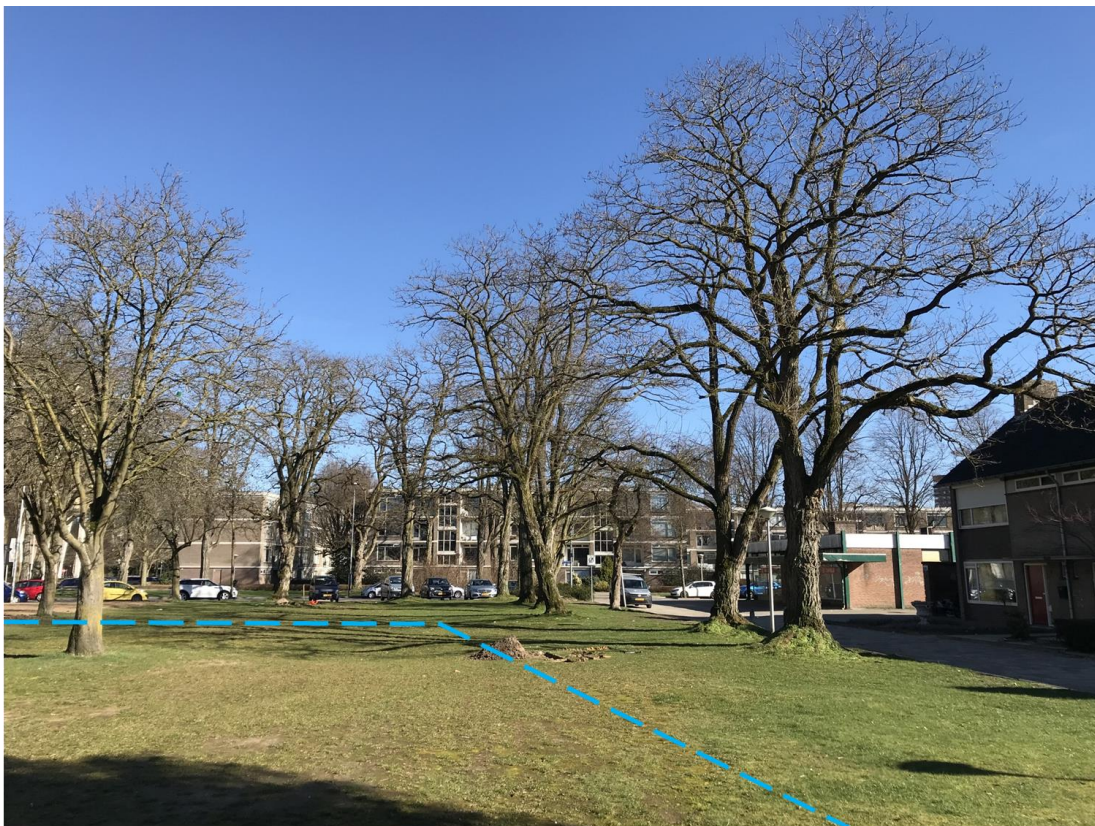
De ontwikkeling levert enkele knelpunten ter hoogte van de kronen van bomen. De nieuwbouw zelf, op het hoogste punt vier verdiepingen hoog, veroorzaakt lichte knelpunten met de kroon van de valse acacia's met boomnummer 14, 24 en 25 (Figuur 9). Er wordt hier uitgegaan van een benodigde werkzone van 1,5 meter rondom de bouw. Van de genoemde bomen groeien enkele takken binnen deze zone.

**Figuur 9** Globaal de toekomstige grens van de bebouwing. De bouw gaat hier vier verdiepingen omhoog, enkele takken van valse acacia's groeien binnen de bouwgrens.

Betreft de bovengrondse knelpunten geldt dat de valse acacia's nr. 14, 24 en 25 zodanig kunnen worden gesnoeid dat er geen takken meer binnen de bouw inclusief een omliggende zone van 1,5 meter hangen (terrassen op maaiveld niet meegerekend). Het gaat slechts om enkele takken waaraan de bomen geen negatieve invloed ondervinden wanneer deze worden verwijderd. Verder groeit de Zweedse meelbes met boomnummer 19 binnen de wettelijke doorrijhoogte van 4,5m +mv. Takken binnen deze zone kunnen probleemloos worden verwijderd. Wel moet hier rekening worden gehouden met een verhoogde onderhoudsbehoefte na realisatie omdat de boom op korte termijn opnieuw takken kan ontwikkelen binnen deze zone. Indien dit niet gewenst is dient de boom te worden verwijderd. Verder terugsnoeien behoort niet tot de mogelijkheden. Snoeiwerkzaamheden dienen te worden uitgevoerd door een gecertificeerd boomverzorger (European Tree Worker).

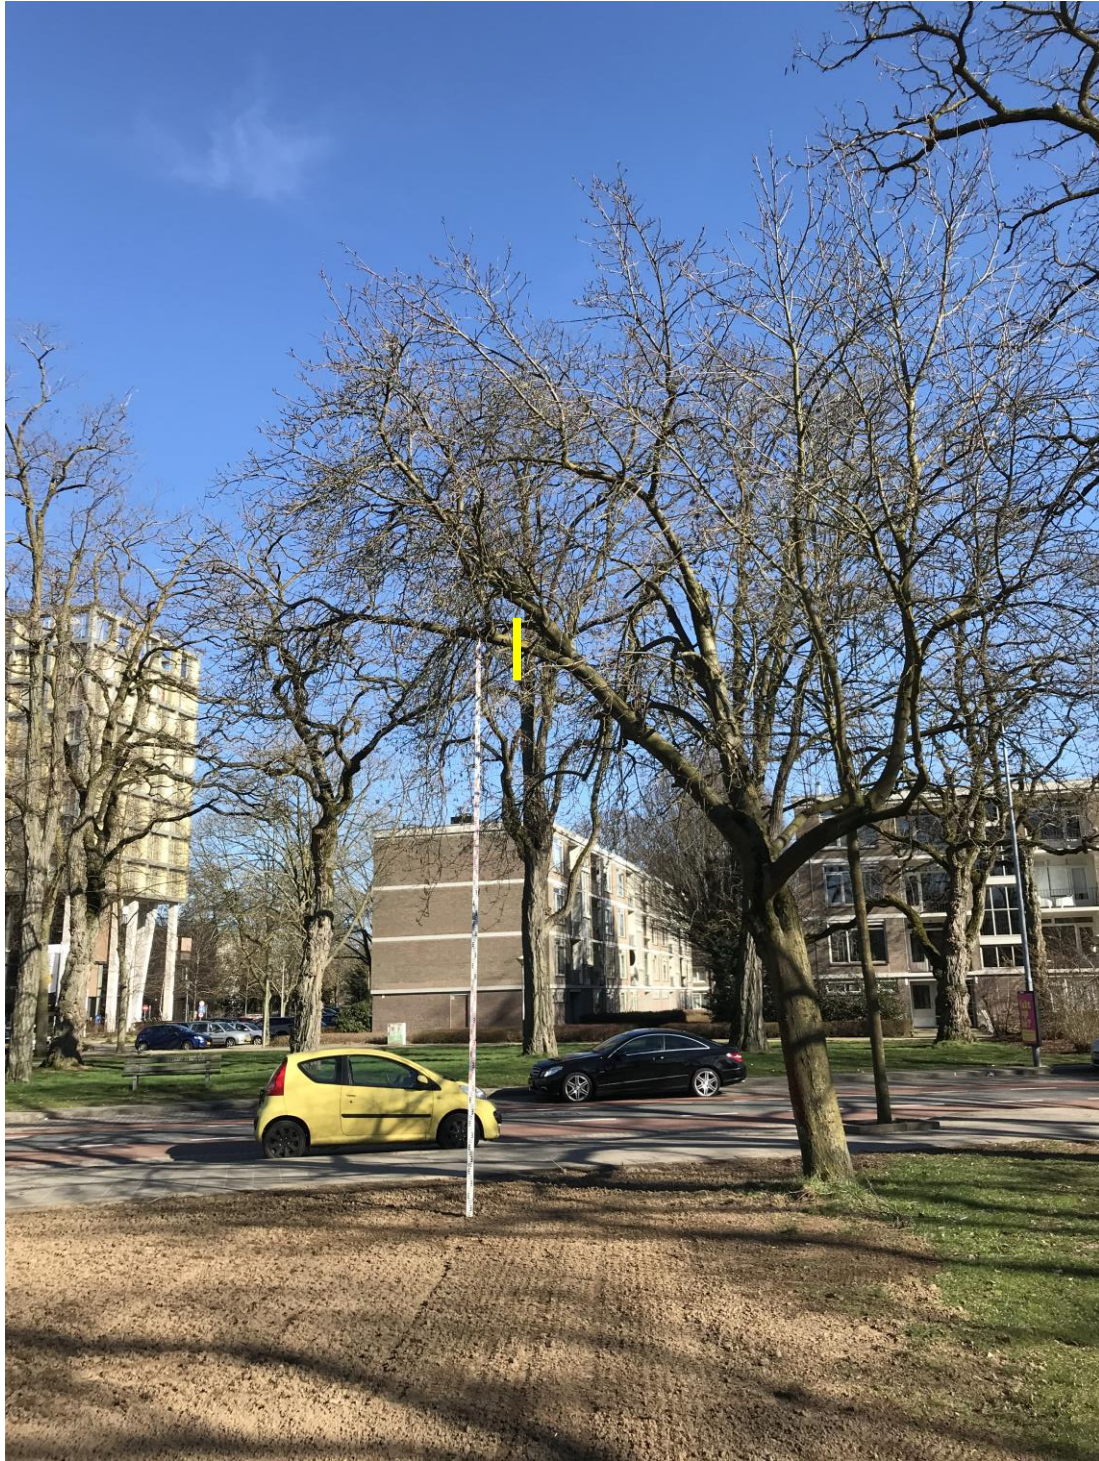
Verder groeit ter hoogte van de ontsluiting richting de Generaal Coenderslaan een Zweedse meelbes met de kroon binnen de wettelijke doorrijhoogte van 4,5m +mv (Figuur 10).

**Figuur 10** Beoogde locatie oprit vanaf de Generaal Coenderslaan. De baak geeft de grens van de toekomstige verharding weer. De Zweedse meelbes (nr 19) ernaast groeit binnen de wettelijke doorrijhoogte (4,5m +mv). De tak aangegeven met de gele lijn is goed af te zetten.

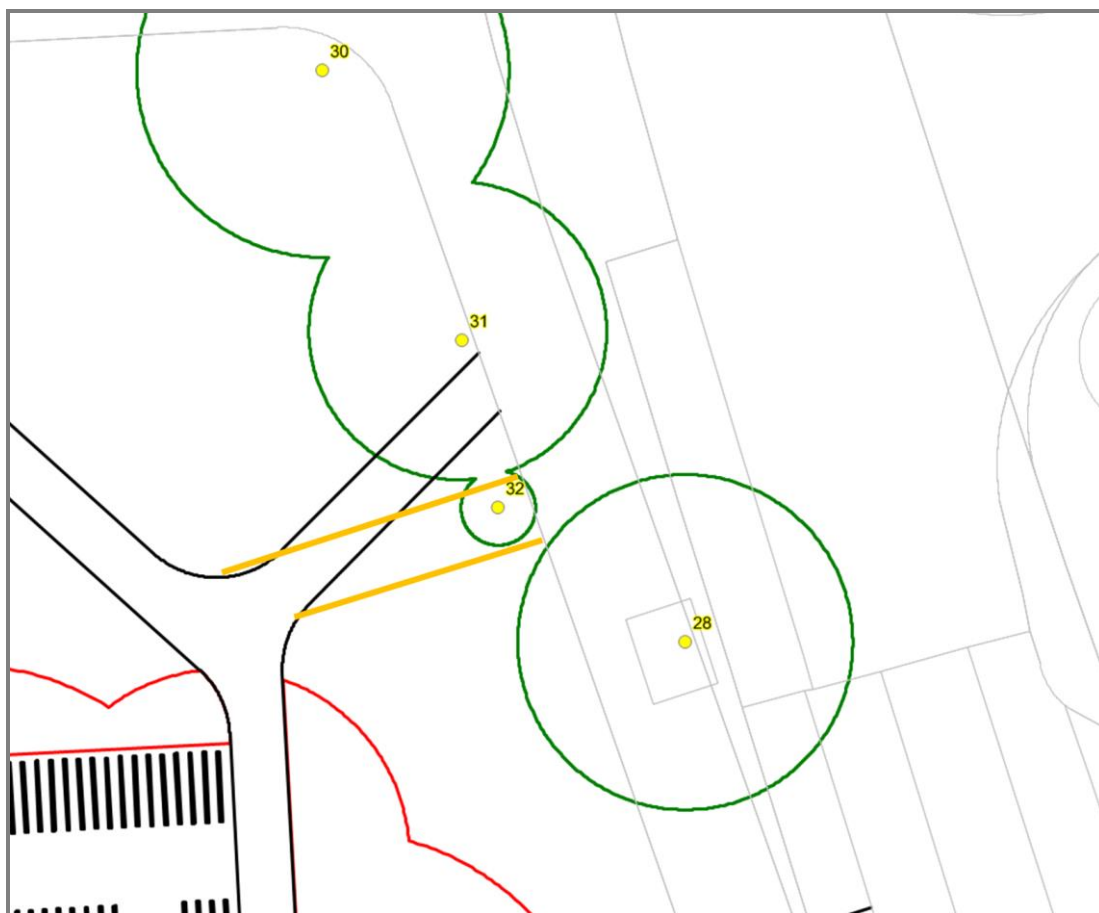
**Figuur 11** Voorgestelde nieuwe loop van gedeelte van het voorgenomen voetpad (oranje lijn). Het voetpad komt dan buiten de kroonprojectie van bomen 31 en 28. Hierbij gaat een hulst (nr. 32) verloren. Deze hulst is van beperkte omvang en van matige kwaliteit.
