**Ecologische  
Inspectie**

Tongelresestraat 146  
Eindhoven

## Inleiding

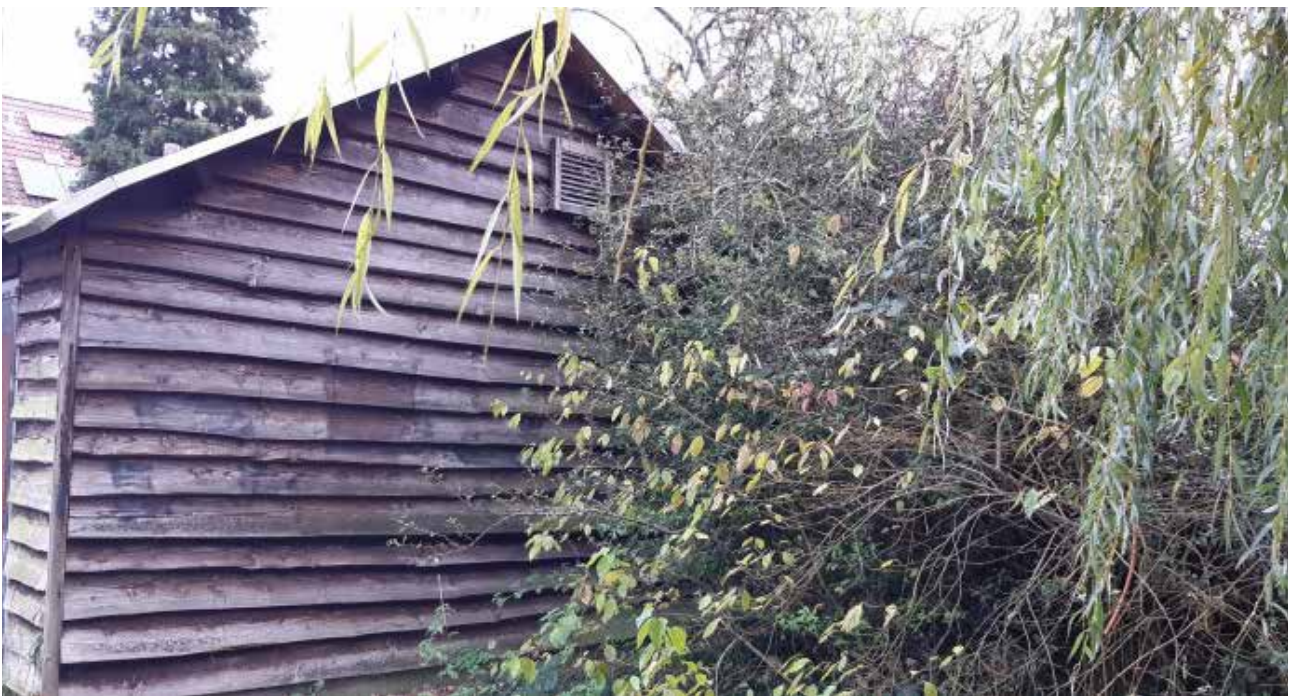
Foto 1: De schuur in het plangebied met een opening in het houtwerk.

De houtenschuur heeft een enkele wand opgebouwd uit gepotdekselde planken. Deze planken sluiten overal goed aan. De planken sluiten ook goed aan op het dak van de schuur, waardoor er van buiten geen openingen zijn naar de binnenzijde van de schuur, op één grotere opening na. De schuur bestaat aan de binnenzijde uit twee van elkaar gescheiden delen. Het schuurdeel waar de opening op uitkomt kon tijdens de inspectie van binnen worden geïnspecteerd. Aan de binnenzijde van de schuur werden geen sporen van steenmarters of vleermuizen worden aangetroffen. Het andere deel van de schuur kon van binnen niet worden onderzocht (was afgesloten). Er zijn in de buitenzijde geen openingen die dieren toegang geven tot dit afgesloten deel van de schuur. Het kan dan ook redelijkerwijs worden uitgesloten dat er verblijfplaatsen van steenmarters of vleermuizen aanwezig zijn in dit (van binnen) niet geïnspecteerde deel van de schuur.

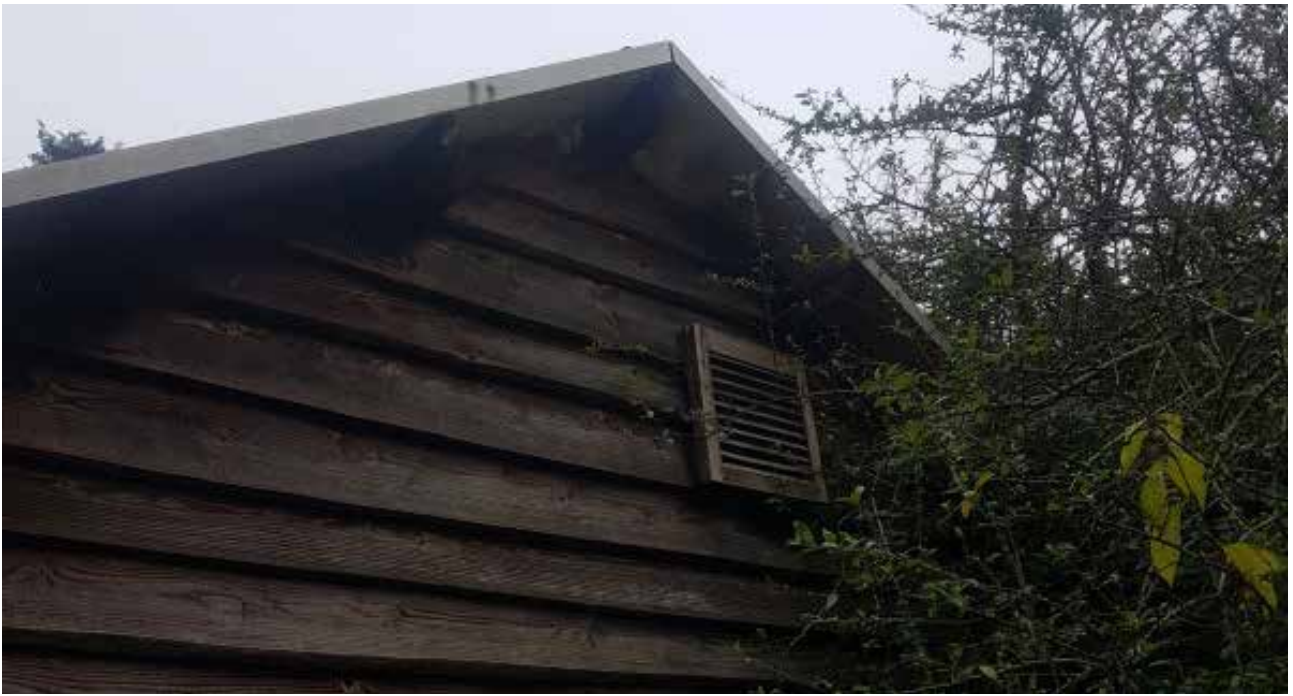
Foto 2: De schuur in het plangebied met een opening in het houtwerk.

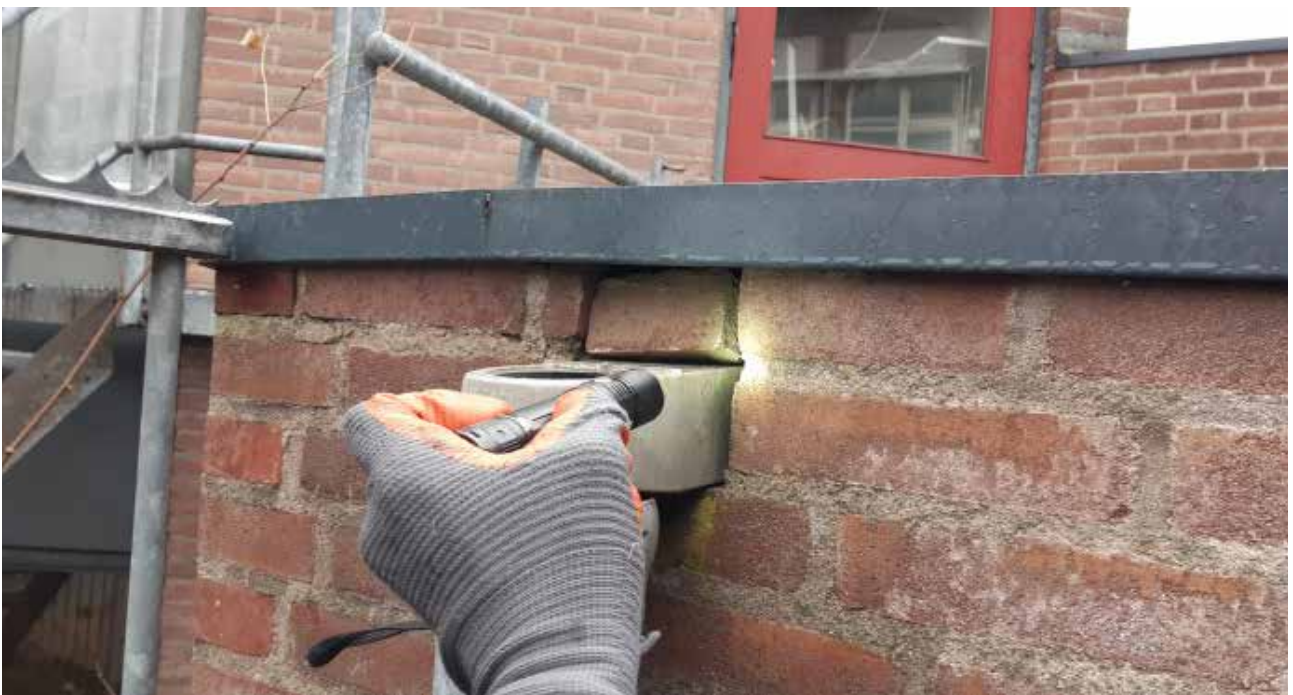
Foto 3: Opening boven een hwa.

Boven één hwa is een opening aanwezig die toegang geeft tot de spouwmuur. Deze opening/ achterliggende ruimte kon met behulp van een zaklamp en endoscoopcamera volledig worden geïnspecteerd. Er werden geen aanwijzingen voor verblijfplaatsen van vleermuizen of huismussen aangetroffen.

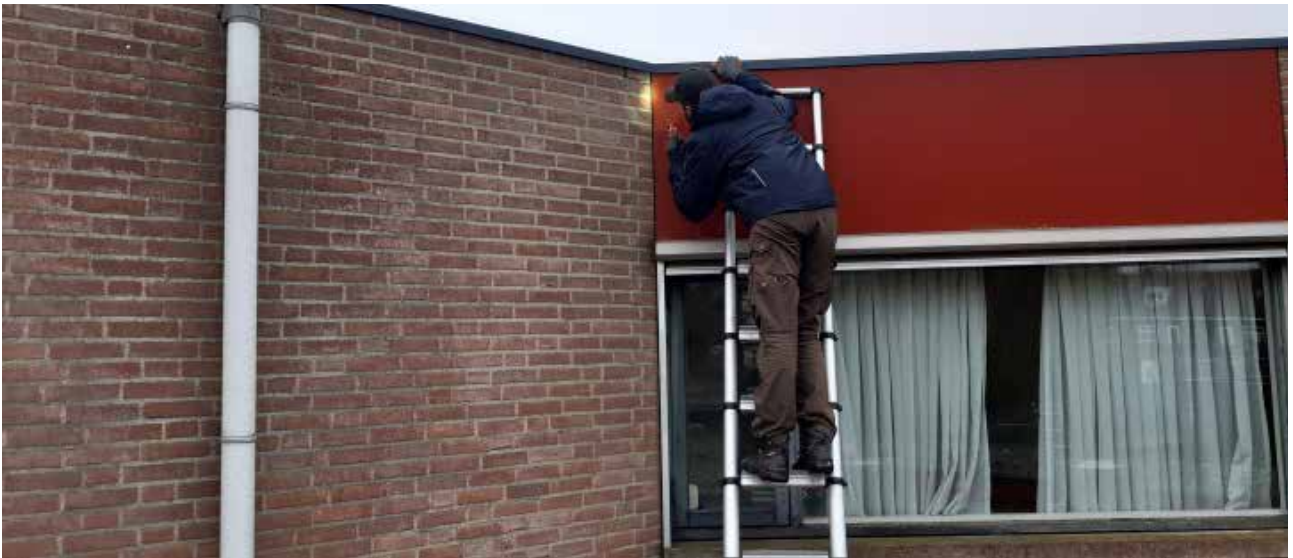
Foto 4: Inspectie van randen.

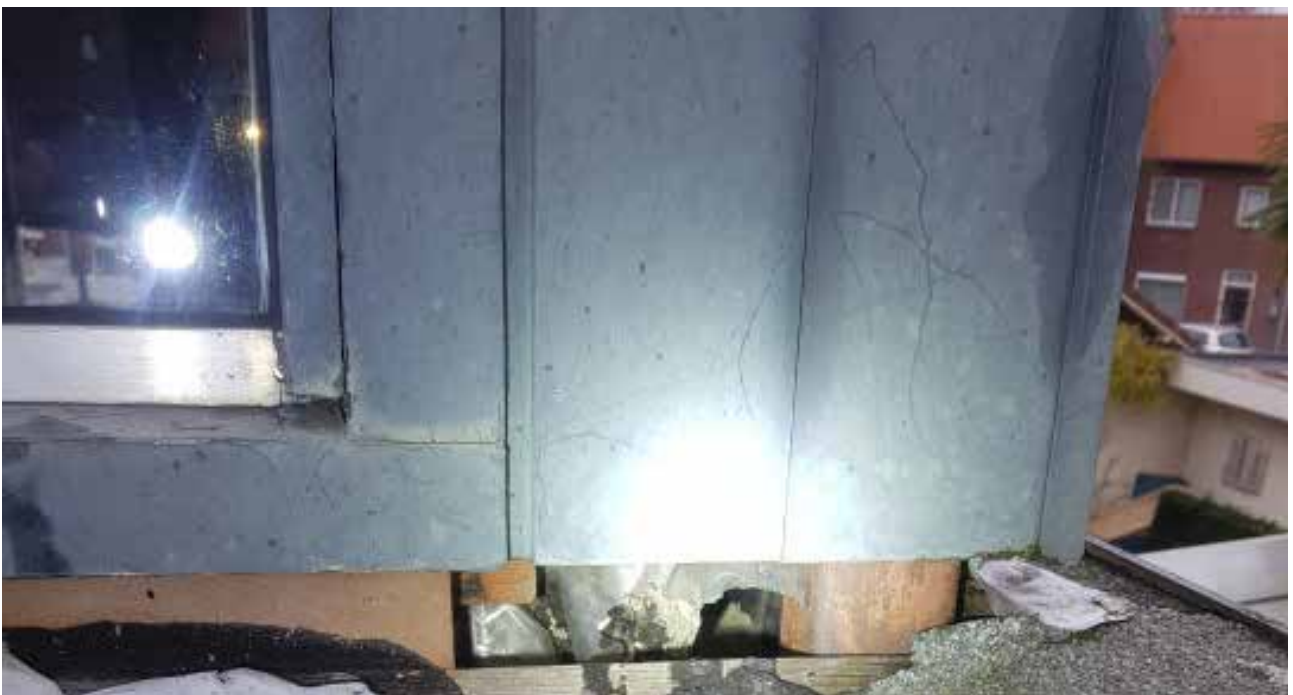
Foto 5: Kleine opening in aansluiting.

Op één plek (nr. 5 kaartje) is een iets grotere opening aanwezig tussen de dakbedekking en de wand van de tweede verdieping. Deze opening geeft toegang zowel de spouwruijnte als tot een ruimte in een doorlopende betimmering. De eerste meter van de achterliggende ruimte kon worden geïnspecteerd. Hier werden geen sporen aangetroffen van vleermuizen, steenmarters of huismussen. De verdere ruimte kon niet worden geïnspecteerd. De ruimte is in potentie geschikt als verblijfplaats voor steenmarters.
