## INVENTARISATIE BOMEN

Tongelresestraat, Eindhoven

Concept

20210249

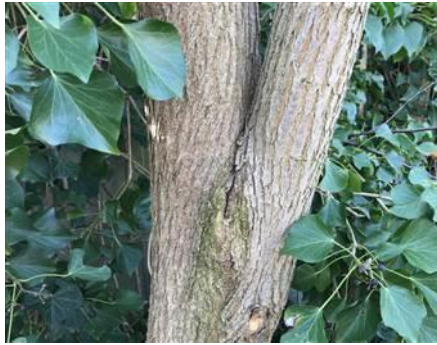
- Bij bomen 18 (stamvoet) en 20 (stam) heeft zich een plakoksel ontwikkeld (afbeelding 2). Er zijn echter geen tekenen dat de plakoksel op korte termijn uit zal scheuren. De bomen zijn derhalve als attentieboom geregistreerd.

Afbeelding 2: plakksel stam boom 21

Enkele bomen zijn als risico- of attentieboom geregistreerd door de aanwezigheid van afgestorven takken in de kroon of een gevormde plakoksel. Visuele verzwakkingen, zoals inscheuring van de aanhechting, van de plakoksel zijn niet waargenomen. Van acuut gevaar op uitbreken is geen sprake, uitbreken van de plakoksel wordt op korte termijn niet verwacht.

| Nr. | Boom-ID<br>Eindhoven | Soort | Nederlandse naam | Standplaats | Stam-<br>diameter in<br>cm. | Hoogte in<br>m. | Kroon-<br>diameter<br>in m. | Conditie | Kwaliteit | Onderhouds-<br>toestand | Levensver-<br>wachting | Zorgplicht | Boomveiligheid vta | Opmerkingen | Status |
|---|---|---|---|---|---|---|---|---|---|---|---|---|---|---|---|
| 21 | - | <i>Robinia pseudoacacia</i> | Gewone acacia | Plantvak | 17 | 6-9 | 6 | Redelijk | Redelijk | Aanvaard | > 15 jaar | Attentieboom | Plakoksel - stam | | Basis |

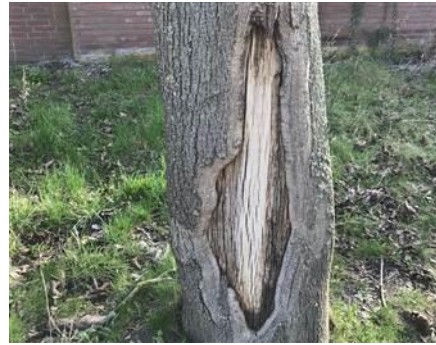
- Bij boom 10 is stamvoetschade geconstateerd (afbeelding 3). De schade wordt goed overwolt en de boom ondervindt er geen negatieve gevolgen van.

Afbeelding 3: stamvoetschade boom 10

| Nr. | Boom-ID<br>Eindhoven | Soort | Nederlandse naam | Standplaats | Stam-<br>diameter in<br>cm. | Hoogte in<br>m. | Kroon-<br>diameter<br>in m. | Conditie | Kwaliteit | Onderhouds-<br>toestand | Levensver-<br>wachting | Zorgplicht | Boomveiligheid vta | Opmerkingen | Status |
|---|---|---|---|---|---|---|---|---|---|---|---|---|---|---|---|
| 10 | 120821 | <i>Acer platanoides</i> | Noorse esdoorn | Plantvak | 36 | 9-12 | 6 | Redelijk | Redelijk | Achterstallig | > 15 jaar | Risico | Afgestorven tak(ken) | Stamvoet schade | Basis |
