# Boomeffectanalyse De Nieuwe Eindhoven

**SOONTIËNS**

Boomeffectanalyse De Nieuwe Eindhoven, Vestdijk 19/21 te Eindhoven

Versie: d2.0  
Status: definitief  
Eindhoven, 13-1-2020  
Aanvullend onderzoek 31-10-2022

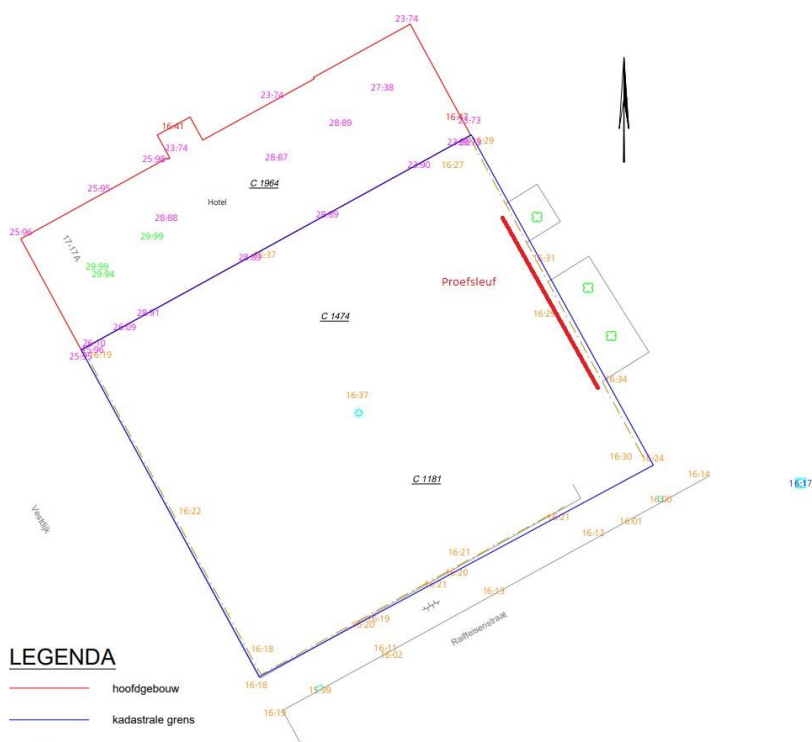
Afbeelding 6 Proefsleuf aangeduid met de rode lijn

Het ondergronds onderzoek is gedaan op 50 centimeter vanaf het hekwerk. Dit is een halve meter binnen het (bouw) perceel en 1.5 meter vanuit de stam van de boom. Zie afbeelding 6.

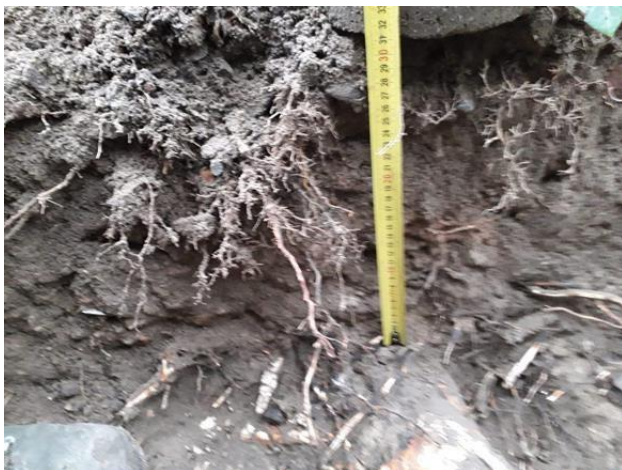
Wegens de intensieve beworteling is het ondergrondse onderzoek niet verder uitgevoerd dan 50 cm diepte. Dit om schade aan de wortels te beperken. De beworteling bevindt zich over de gehele proefsleuf en kan gezien worden als één massief wortelpakket. Het wortelpakket bestaat uit haarwortels (wortels die een doorsnede hebben van < 1 cm), grove beworteling (wortels van 1 tot 5 cm doorsnede) en gestelwortels (dikker dan 5 cm). De gestelwortels zorgen voor de stabiliteit van de boom (zie afbeelding 8,9,10).

*Afbeelding 6 beworteling 15 tot 30 cm diepte*

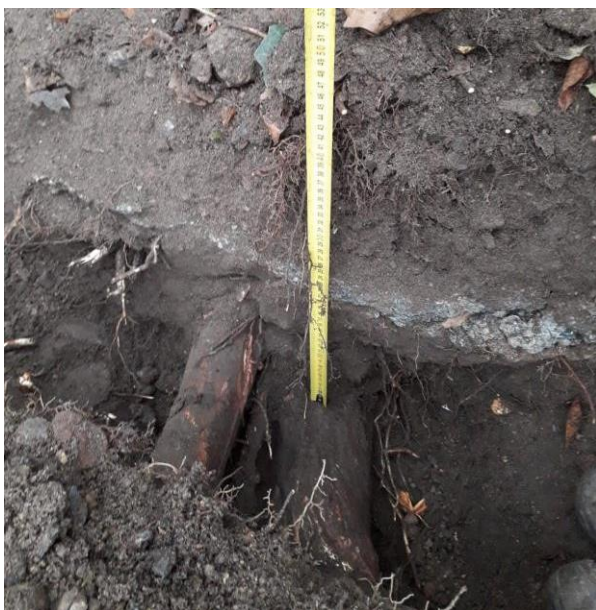
*Afbeelding 7 beworteling 0 tot 50 cm*

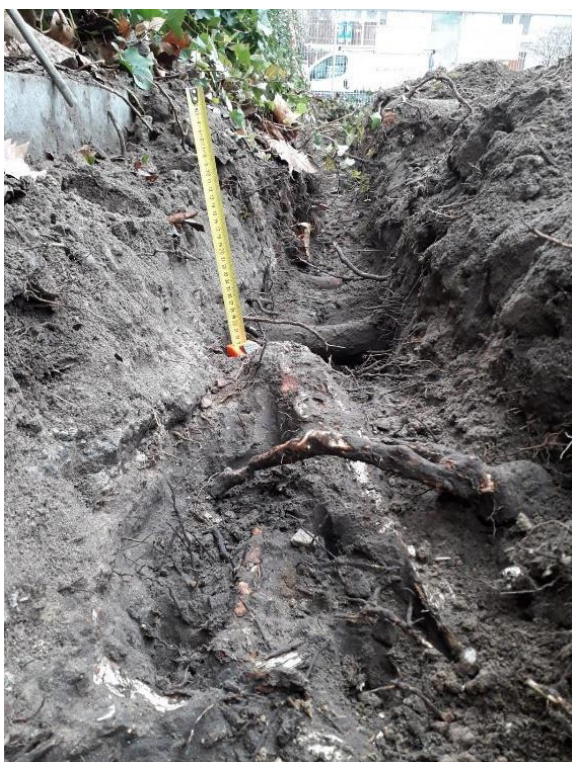
*Afbeelding 8 Beworteling in de proefsleuf*

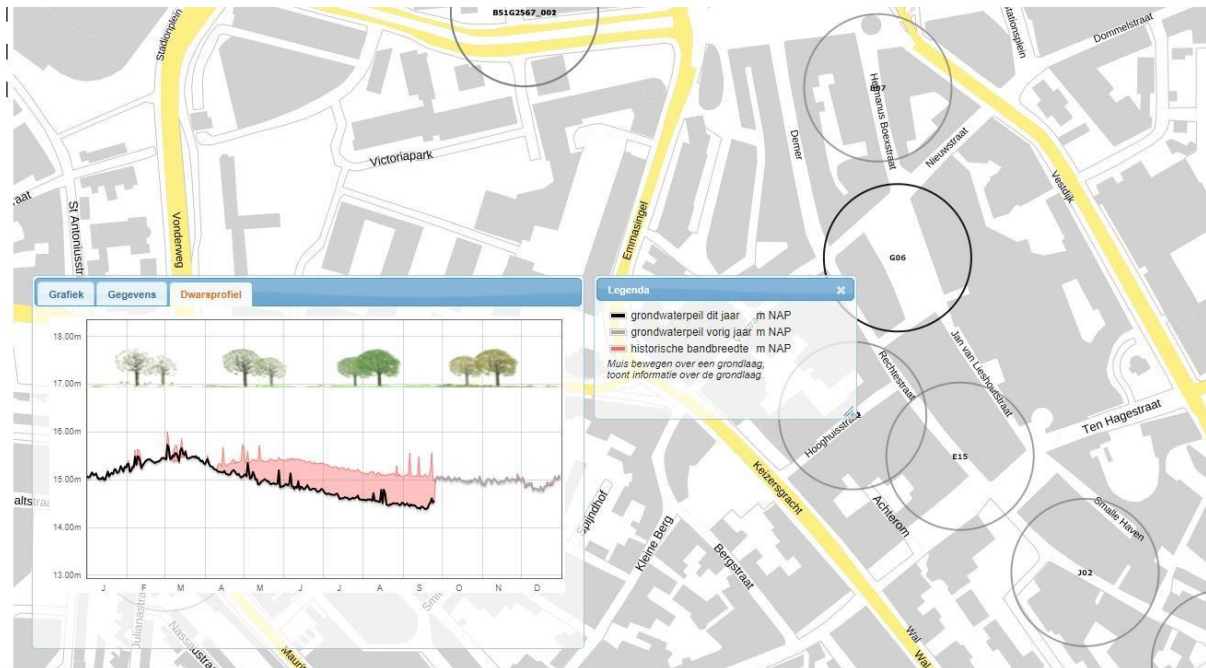
*Afbeelding 9 Grafiek grondwaterstand*

Naar aanleiding van het onderzoek en de metingen van de grondwaterstanden kan worden geconcludeerd dat de bomen afhankelijk zijn van het grondwater. Dit houdt in dat ze wortelcontact hebben met het grondwater (zie figuur 11).

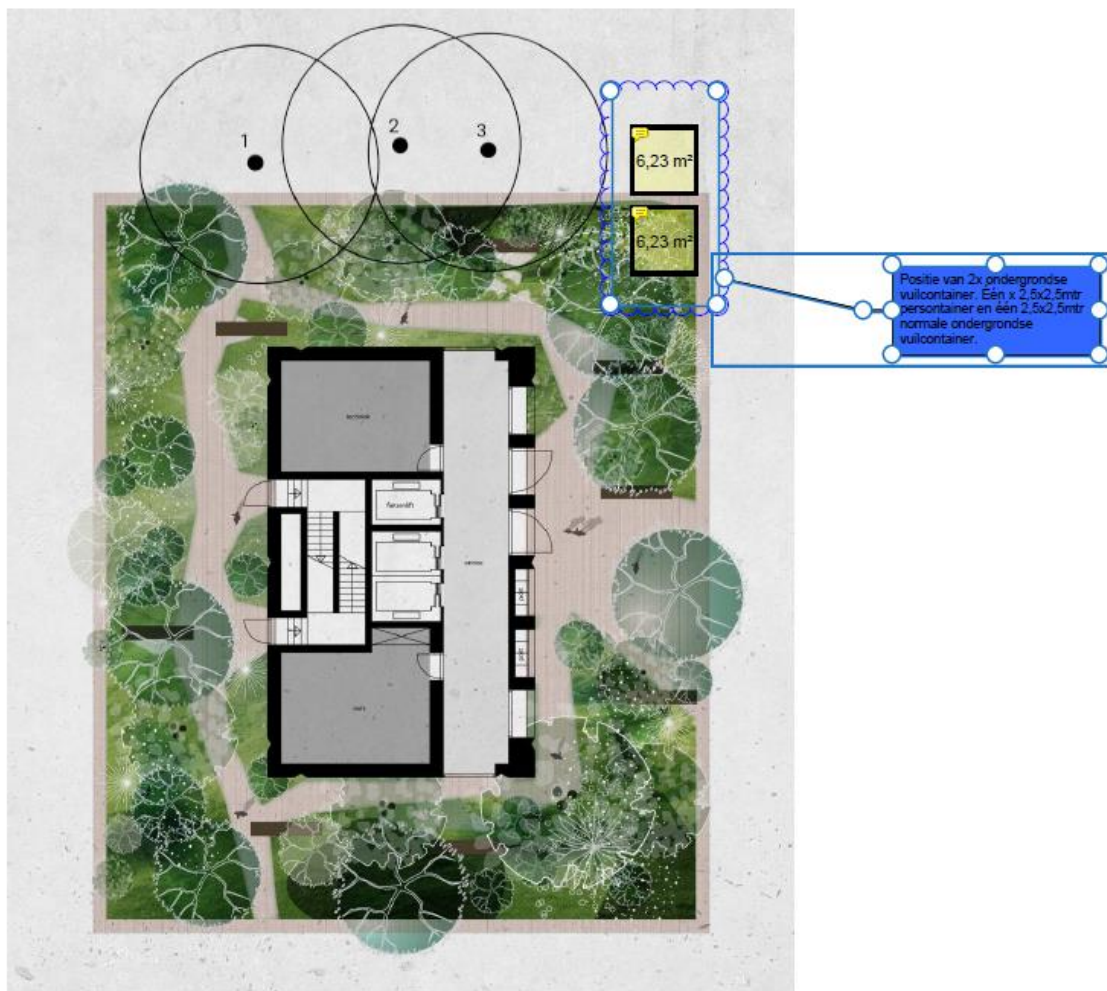
Afbeelding 1 projectgebied, en locatie ondergrondse containers.

De ondergrondse containers kunnen op minimaal 5,5m vanaf de stam gemeten worden geplaatst. Dit is conform de positie op de plattegrond (afbeelding 1). Hierbij zijn bovengronds geen problemen te verwachten. Er is voldoende ruimte om de containers te kunnen plaatsen en legen.

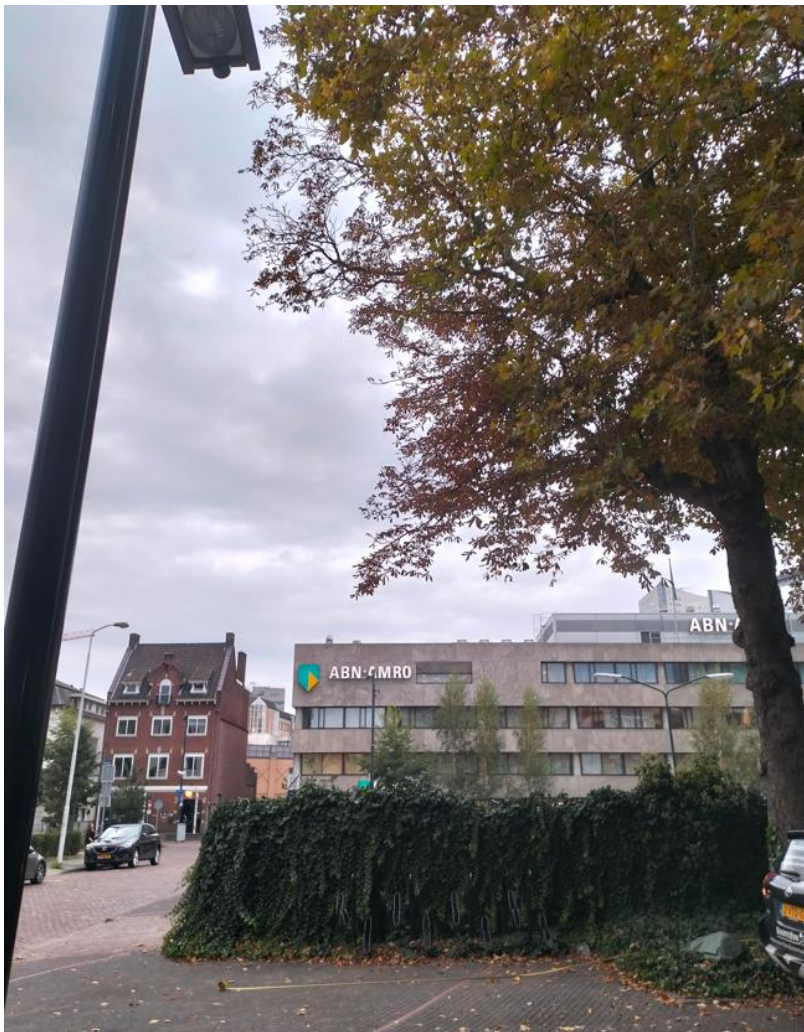
De kroon van de boom eindigt op circa 7 meter vanaf de stam van de kastanje richting de Raiffeisenstraat. De kroon begint hier vanaf het maaiveld gemeten op 11 meter hoogte. Richtig de Raiffeisenstraat is een inham in de kroon op 5,5 meter vanaf de stam van de kastanje. De kroon begint hier vanaf maaiveld gemeten op 4,5 meter hoog. Zie afbeelding 2.

*Afbeelding 2 Zijaanzicht kroon met inham*

In de toekomst wordt verwacht dat de lengte van de kroon toeneemt als gevolg van lichtdeprivatie. In dit geval kunnen de takken in de takvrije zone komen. De takken kunnen dan schade oplopen door het legen van de containers. Om dit te voorkomen zullen de takken indien deze in de takvrije zone komen, gereduceerd moeten worden.
