## BOMEN EFFECT ANALYSE

Diagnostiek voor U (DVU) | Stratumsedijk, Eindhoven

Definitief

2 februari 2023

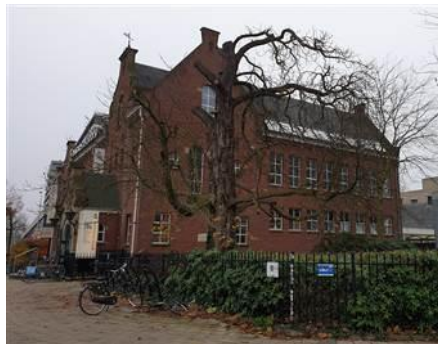
- Eén boom (no. 19) vertoont een ernstig verstoorde groei, wat zich uit in omvangrijke kroonsterfte (*zie afbeelding 6*). Dit duidt op een slechte conditie. In reactie op deze aftakeling is de bovenste helft van de kroon fors ingenomen. Door deze ingreep is de levensverwachting van de betreffende boom verlengd tot vijf tot tien jaar.

Afbeelding 6: slechte conditie van boom 19

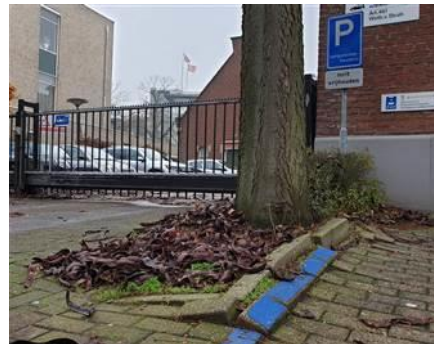
- Vrijwel alle bomen staan in (kleine) boomspiegels in de verharding. De slechte kwaliteit van de groeiplaatsen en het gebrek aan ondergrondse groeiruimte leidt bij vrijwel alle bomen tot omvangrijke wortelopdruk in de verharding (*zie afbeelding 7*).

Afbeelding 7: ernstige wortelopdruk in de verharding (foto ter plaatse van boom 1)

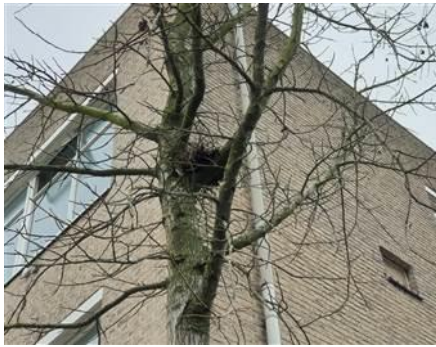
- In de kronen van twee bomen (no. 10 en 12) zijn tijdens de inspectie vogelnesten aangetroffen (*zie afbeelding 8*).
- Bij acht bomen is sprake van achterstallige snoei. Veel van deze bomen ontwikkelen als gevolg van lichtgebrek, -soms in combinatie met een geremde groei- afgestorven takken in de binnenkroon. Bij andere bomen is sprake van gebroken takken, laaghangende takken en/of takken die de bestaande bebouwing raken. Er is sprake van een verhoogd risico op takbreuk of -schade. De betreffende bomen zijn daarom geregistreerd als *risicoboom* (*zie afbeelding 9*).

Afbeelding 8: duivennest in de kroon van boom 10

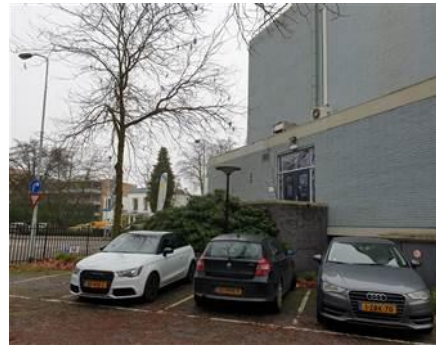
Afbeelding 9: bij enkele bomen raken de takken de bestaande bebouwing (foto ter plaatse van boom 14)

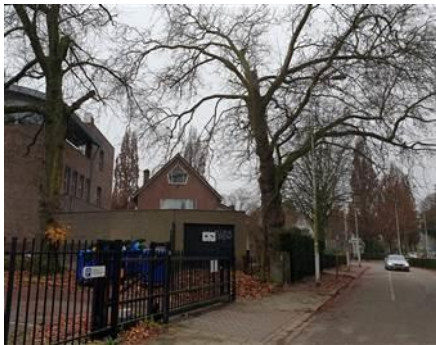
- De top van één monumentale boom (no. 16) is in het verleden uitgebroken (*zie afbeelding 10*). Hierdoor is een groot deel van de oorspronkelijk habitus van de boom verloren gegaan.

Afbeelding 10: de top van boom 16 is in het verleden uitgebroken

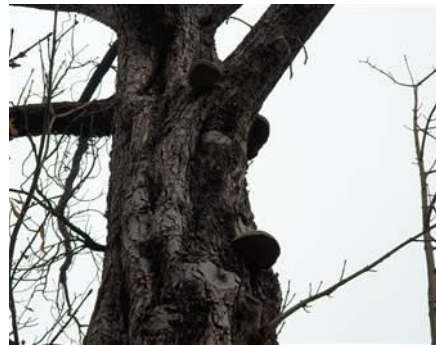
- Eén van de monumentale bomen (no. 19) wordt aangetast door paardenkastanjabloedingsziekte. Deze bloedingsziekte wordt veroorzaakt door de bacterie *Pseudomonas syringae pv aesculi*. Deze bacterie veroorzaakt een verstoring in het transport van de sapstromen. Dit leidt uiteindelijk tot een afname in conditie of zelfs sterfte van de boom. Op de hogere stamdelen zijn daarnaast vruchtlichamen van de houtparasitaire schimmel echte tonderzwam (*Fomes fomentarius*) waargenomen (*zie*

afbeelding 11). De schimmel veroorzaakt witrot, dat kan leiden tot stam- en/of takbreuk. Op de lagere stamdelen zijn lekplekken aangetroffen die mogelijk duiden op een aantasting door echte honingzwam (*Armillaria mellea*).

Afbeelding 11: vruchtlichamen van echte tonderzwam op de hogere stamdelen van boom 19

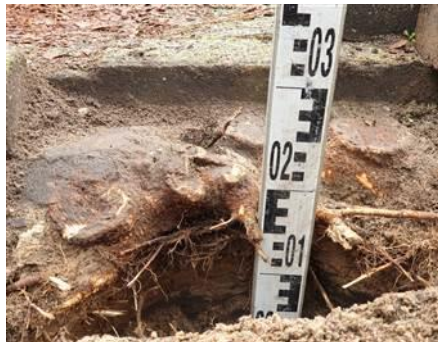
Afbeelding 12: zeer grove beworteling, direct onder de verharding (1)

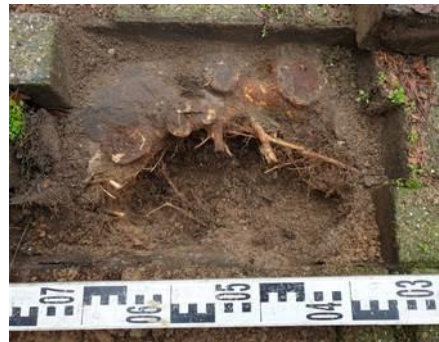
Afbeelding 13: zeer grove beworteling, direct onder de verharding (2)

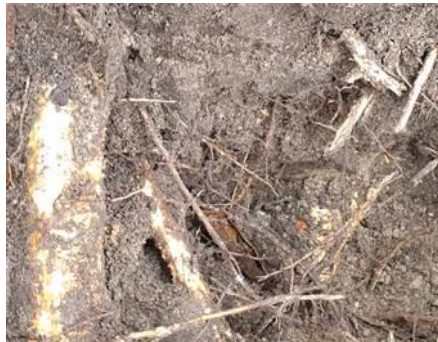
Om aan vocht te komen zijn veel van de bomen afhankelijk van condens onder de betonklinkerverharding. De meeste bomen beschikken daardoor over zeer grove beworteling direct onder de verharding, met als resultaat dat veel van de verharding is opgedrukt (*zie afbeelding 12 en 13*). De overige beworteling duikt binnen de stabiliteitskruit tot op grotere diepte (ca. 70 centimeter beneden maaiveld) weg. Vanaf 70 centimeter wordt opnieuw grove beworteling aangetroffen (*zie afbeelding 14*).

Afbeelding 14: intensieve beworteling vanaf 70 cm/-mv

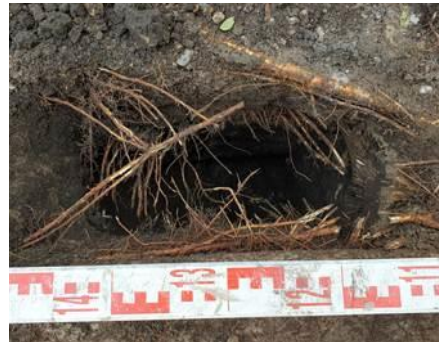
Naast grove beworteling ontwikkelen de bomen intensief fijne opnamebeworteling onder de kantopsluitingen en betonklinkerverharding (zie afbeelding 15). In veel gevallen is de haarbeworteling dermate intensief dat een dikke mat is ontstaan.

Afbeelding 15: fijne opnamebeworteling in de toplaag

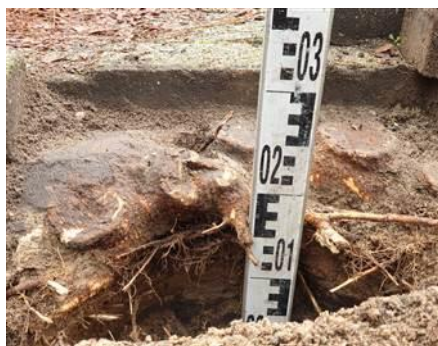
Afbeelding 16: profielkuil ter plaatse van boom 6

| Diepte in cm/-mv | Beschrijving | Bevindingen |
|---|---|---|
| 10 – 30 | Uiterst humusarm, matig fijn zand | Stabiliteitswortel $\varnothing$ 20 cm, direct onder de verharding. Zeer intensief haarwortels. |

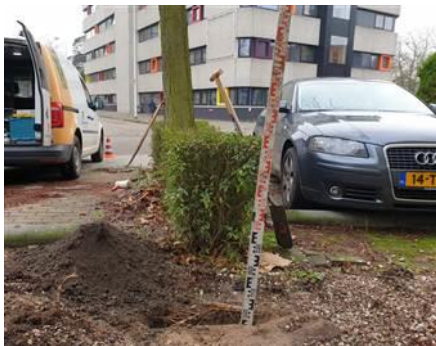
Afbeelding 18: profielkuil ter plaatse van boom 6

| Diepte in cm/-mv | Beschrijving | Bevindingen |
|---|---|---|
| 3 – 25 | Uiterst humusarm, matig fijn zand | Zeer intensieve beworteling tot $\varnothing$ 2 cm. |
| 25 – 65 | Matig humeus, matig fijn zand | Extensief haarbeworteling, leiding op 65 cm/-mv |

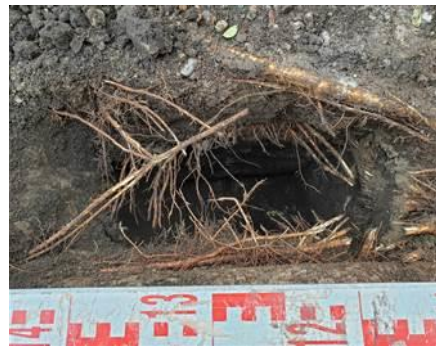
Afbeelding 19: intensieve opnamebeworteling

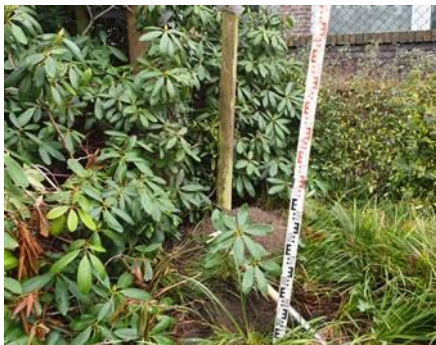
Afbeelding 20: profielkuil ter plaatse van boom 12

| Diepte in cm/-mv | Beschrijving | Bevindingen |
|---|---|---|
| 0 – 50 | Matig humeus, matig fijn zand | Zeer intensieve beworteling. Diverse wortels tot $\varnothing$ 6 cm in het profiel. |

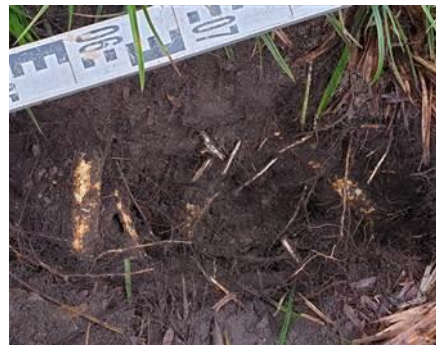
Afbeelding 21: intensieve beworteling tot  $\varnothing$  6 cm.

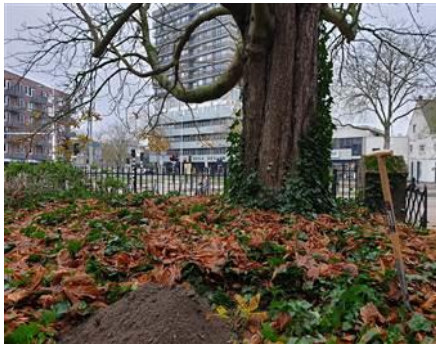
Afbeelding 22: profielkuil ter plaatse van boom 19

| Diepte in cm/-mv | Beschrijving | Bevindingen |
|---|---|---|
| 0 – 80 | Matig humeus, matig fijn zand | Zeer intensieve opnamebeworteling tot $\varnothing$ 2 cm tot 50 cm/-mv. Vanaf 70 cm/-mv opnieuw intensieve beworteling, waaronder één wortel $\varnothing$ 10 cm. |

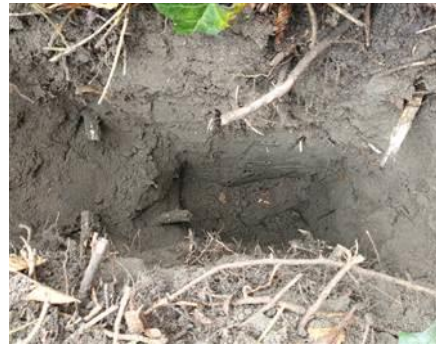
Afbeelding 23: intensieve beworteling in de profielkuil

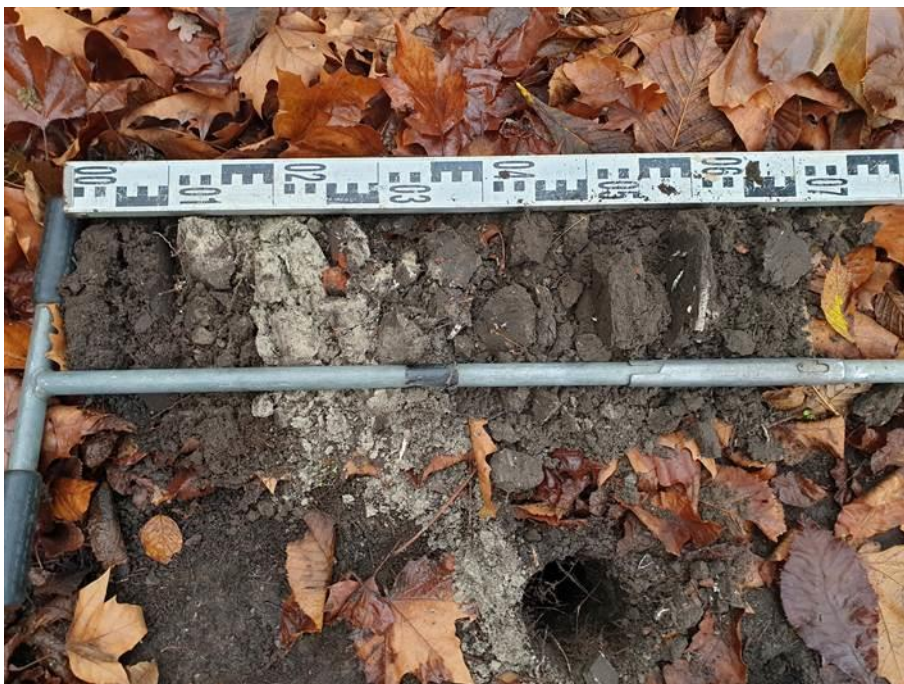
Afbeelding 24: overzichtsfoto grondboring 1

| Diepte in cm/-mv | Beschrijving | Bevindingen |
|---|---|---|
| 30 – 70 | Matig humeus, matig fijn zand | Zeer intensief beworteling, dieper boren niet mogelijk. |

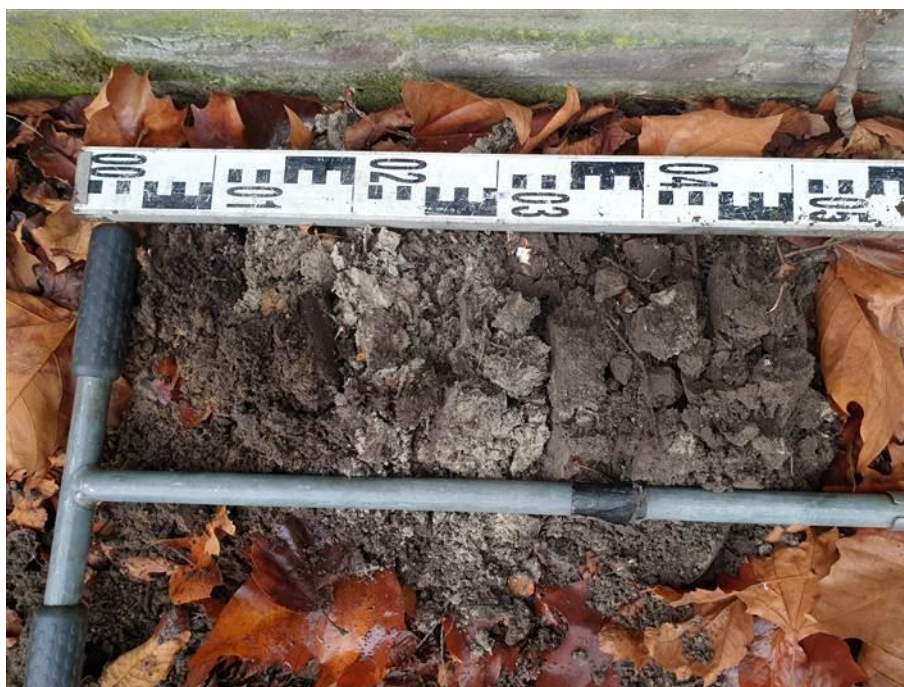
Afbeelding 25: overzichtsfoto grondboring 1

| Diepte in cm/-mv | Beschrijving | Bevindingen |
|---|---|---|
| 30 – 50 | Matig humeus, matig fijn zand | Zeer intensief beworteling, dieper boren niet mogelijk (net als bij boring 1). |
