# Bomen Effect Analyse Vonk\* Museumpark

# Bomen Effect Analyse

| Status rapport: | Concept 18 mei 2022<br>Aangepast 24 mei 2022 |
| Opdrachtgever: | Stichting Eindhoven Museum<br>T.a.v. mevr. A van Kuilenburg |

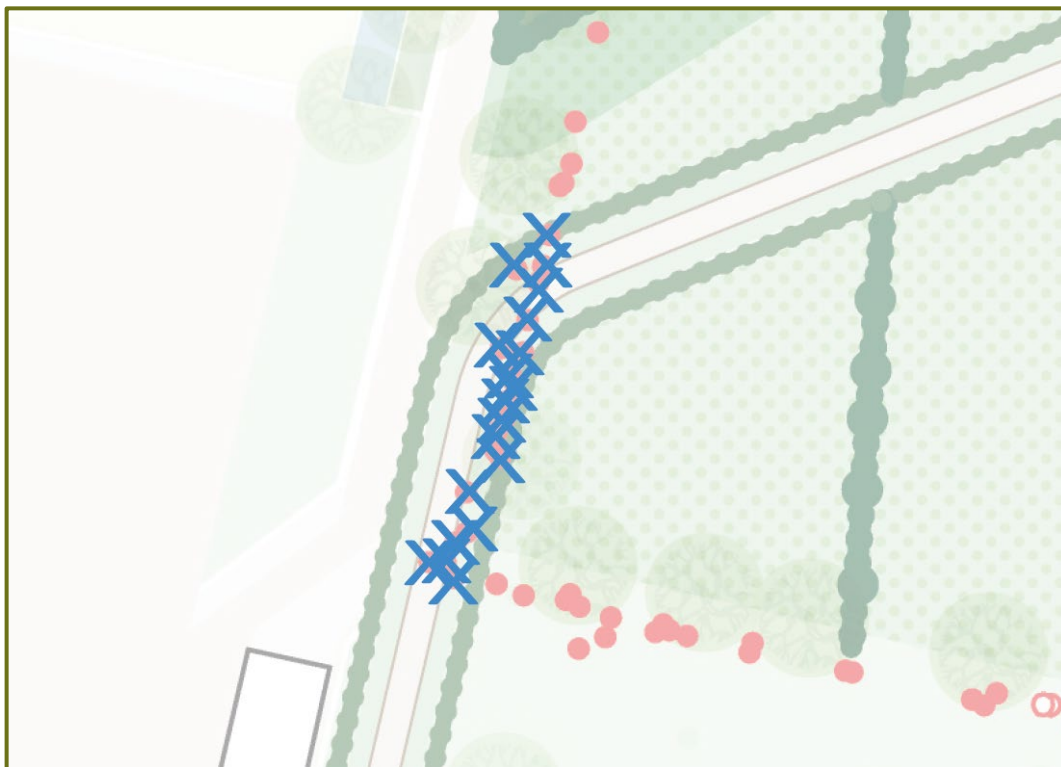
Afbeelding 2. Knelpunten locatie 1

Hier is voorgenomen een fiets- en wandelpad te realiseren.

Voor de realisatie van het fiets- en wandelpad dienen 18 bomen gekapt te worden.

Geadviseerd wordt het fiets- wandelpad op één specifieke locatie te situeren om de rij bomen te doorkruisen, zie de twee opties in *bijlage 2*. Op deze manier hoeven enkel 3-4 bomen gekapt te worden.

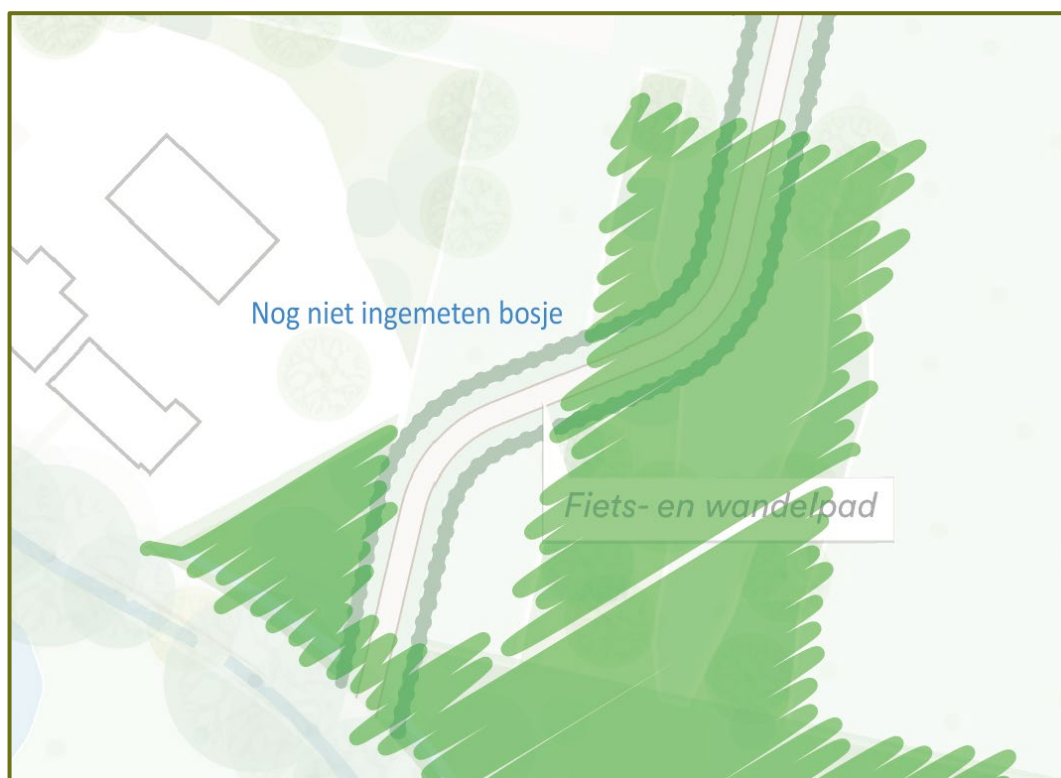
Afbeelding 3. Knelpunten locatie 2

Hier is voorgenomen een fiets- en wandelpad te realiseren. Het fietspad is grotendeels door een nog niet geïnventariseerd bos gesitueerd. In het bos staan volwassen zomereiken, veldesdoorns en elzen.

Voor de realisatie van het fiets- en wandelpad dient een deel van het bos gekapt te worden. Het aantal te kappen bomen wordt geschat op 30 stuks.

Geadviseerd wordt het fiets- en wandelpad gunstiger te situeren ten opzichte van het bestaande bosje, zie *bijlage 2*. Bij voorkeur minimaal 5 meter uit de bosrand. Alleen voor de aansluiting op de Genneperweg dienen 5 bomen gekapt te worden.

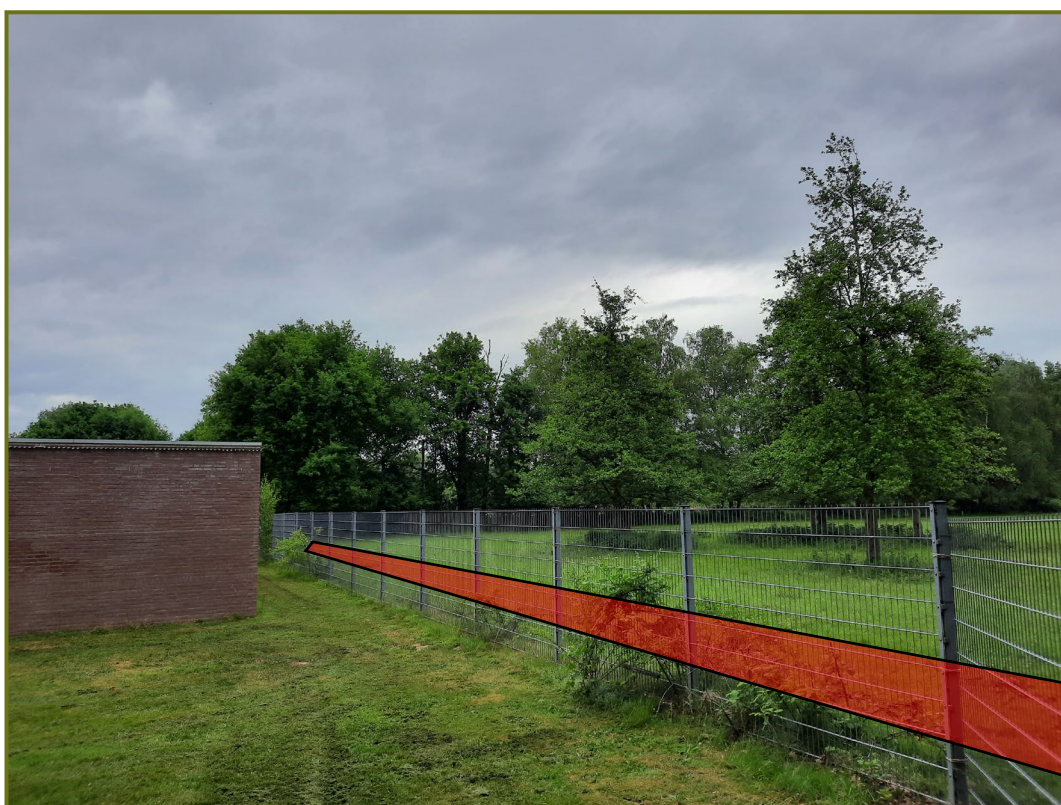
Afbeelding 4. Voldoende ruimte tussen het gebouw en de elzen in de weide. Het rode vlak is de voorgenomen verharding in het huidig ontwerp.

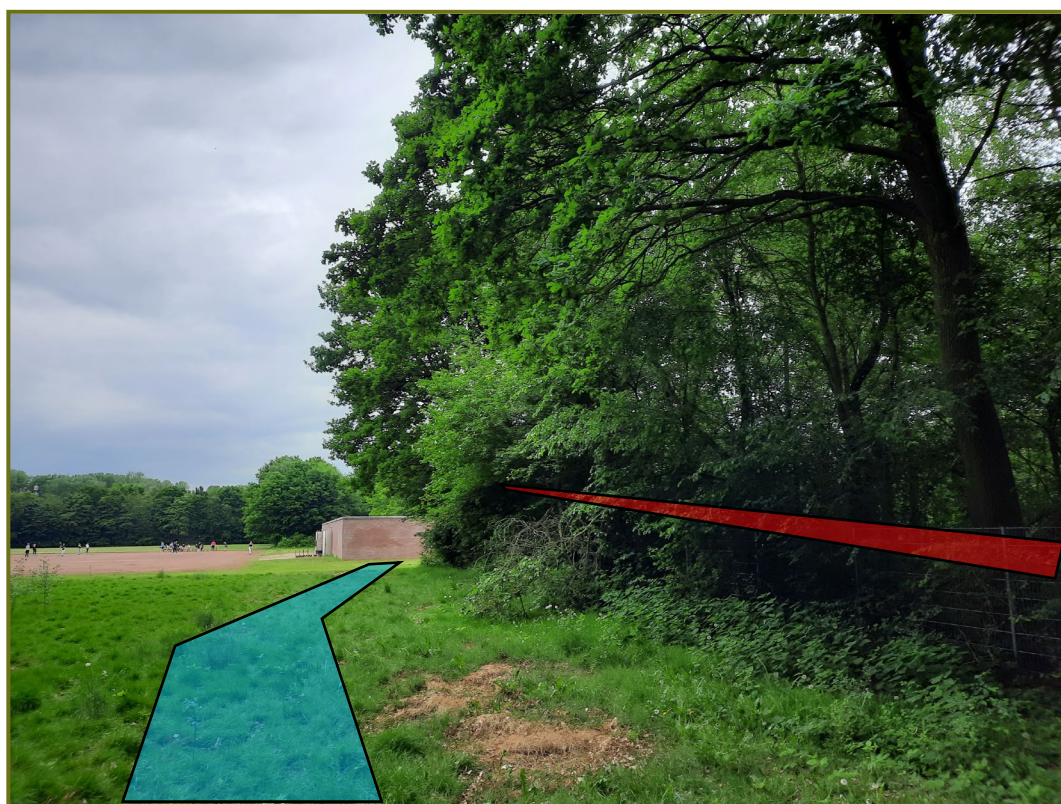
Afbeelding 5. Voldoende ruimte om het fiets- en wandelpad gunstiger te situeren. Het blauwe vlak is de geadviseerde locatie van de voorgenomen verharding.

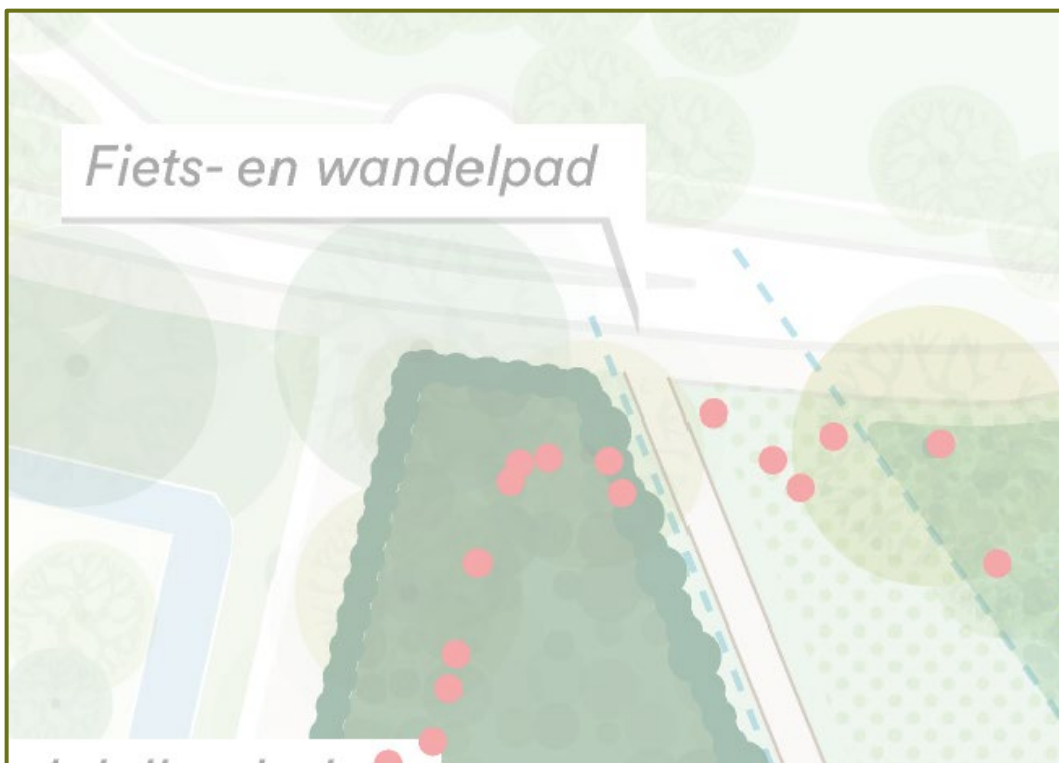
Afbeelding 6. Knelpunten locatie 3

Hier is voorgenomen een fiets- en wandelpad te realiseren. Het fiets- en wandelpad ligt op korte afstand van de bomen. Het huidige gebouw van Leeuw wordt gesloopt maar staat op korte afstand van de bomenrij.

Bij de realisatie van het fiets- en wandelpad zal schade aan wortels ontstaan bij de bomen aan weerszijde van het pad. Bij de sloop van het gebouw bestaat de kans op schade aan de kronen van de aangrenzende bomen.

Geadviseerd wordt de details m.b.t. het fiets- en wandelpad op deze locatie in een uitgebreidere BEA te onderzoeken. Bij voorkeur wordt op een dergelijke locatie niet gegraven, maar dient het fiets- en wandelpad zwevend over het huidige maaiveld te worden aangelegd.

Geadviseerd wordt voorafgaand aan de sloop van het gebouw de aangrenzende bomen te laten snoeien door een gecertificeerd boomverzorger.

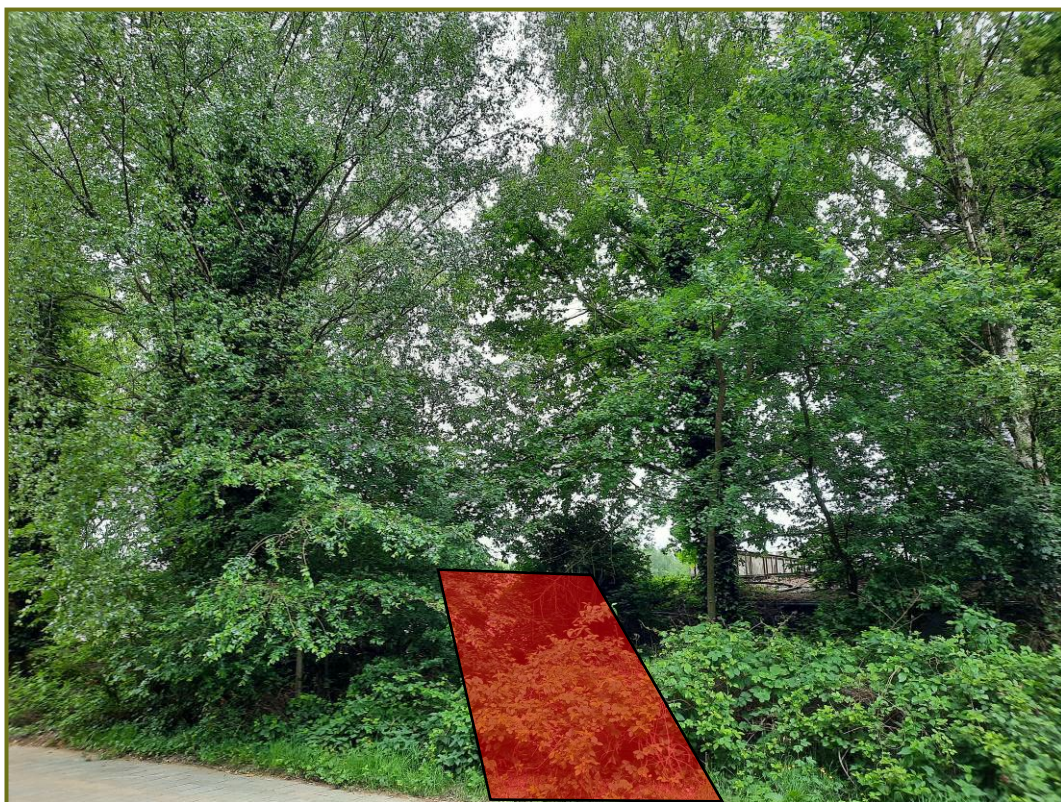
Afbeelding 7. Beperkte ruimte tussen de bomen. Ontgraving niet mogelijk.

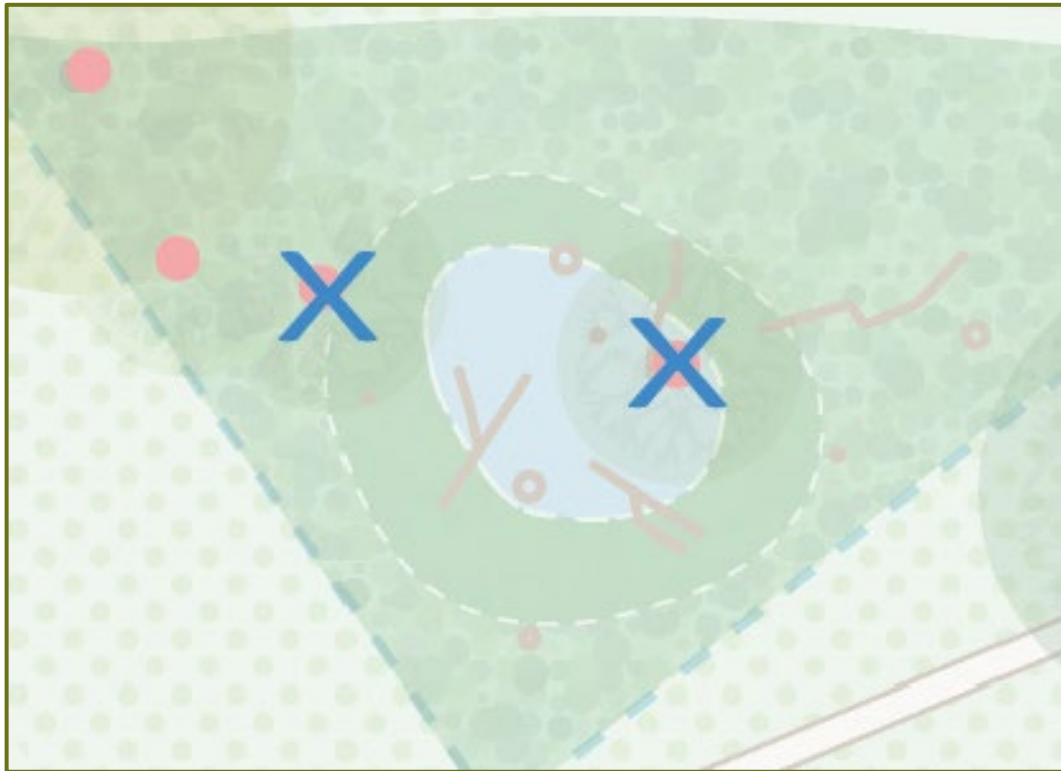
Afbeelding 8. Knelpunten locatie 4

Hier is voorgenomen een wadi te realiseren.

Voor de realisatie van de wadi dienen 2 bomen gekapt te worden.

Geadviseerd wordt de wadi gunstiger te situeren, zie *bijlage 2*. Op deze manier hoeven geen bomen gekapt te worden.

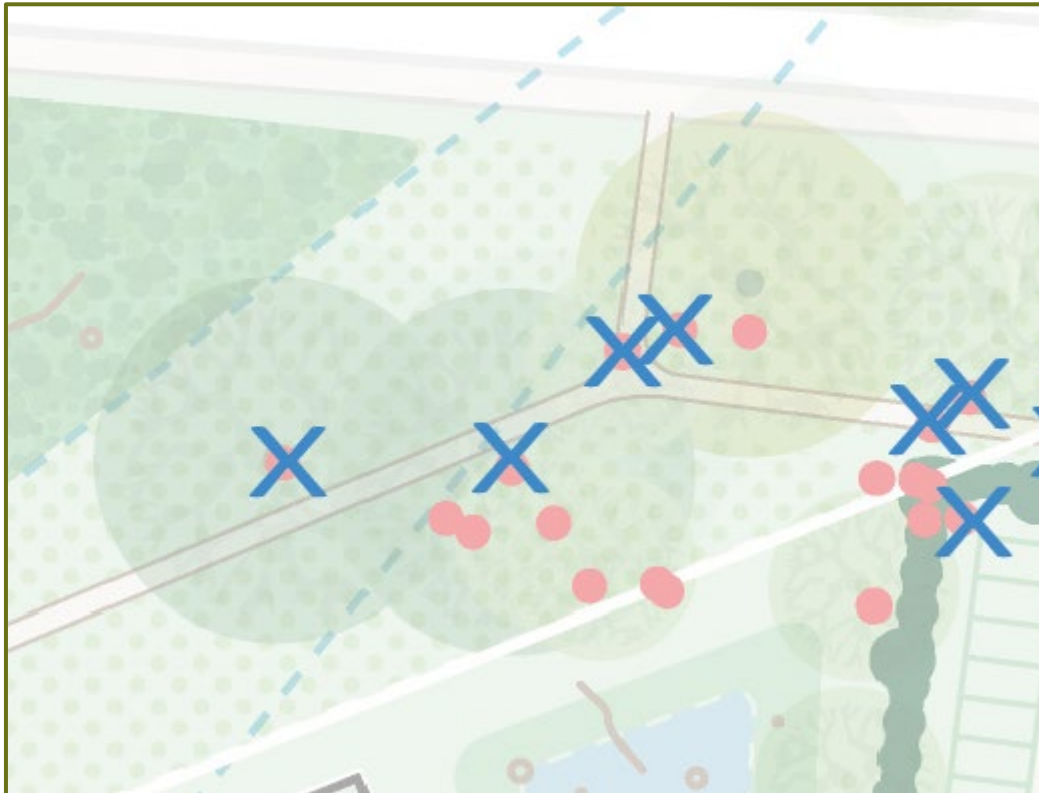
Afbeelding 9. Knelpunten locatie 5

Hier is voorgenomen een wandelpad te realiseren. Het wandelpad loopt dwars door en op korte afstand van enkele bomen.

Voor de realisatie van het wandelpad dienen 6 bomen gekapt te worden.

Geadviseerd wordt hier geen wandelpad te situeren, zie *bijlage 2*. Op deze manier hoeven geen bomen gekapt te worden.

Indien het wandelpad toch wenselijk of noodzakelijk is, wordt geadviseerd deze gunstiger te situeren op tenminste 3 meter uit de stam van de bomen. Bij voorkeur wordt op een dergelijke locatie niet gegraven, maar dient het wandelpad zwevend over het huidige maaiveld te worden aangelegd.

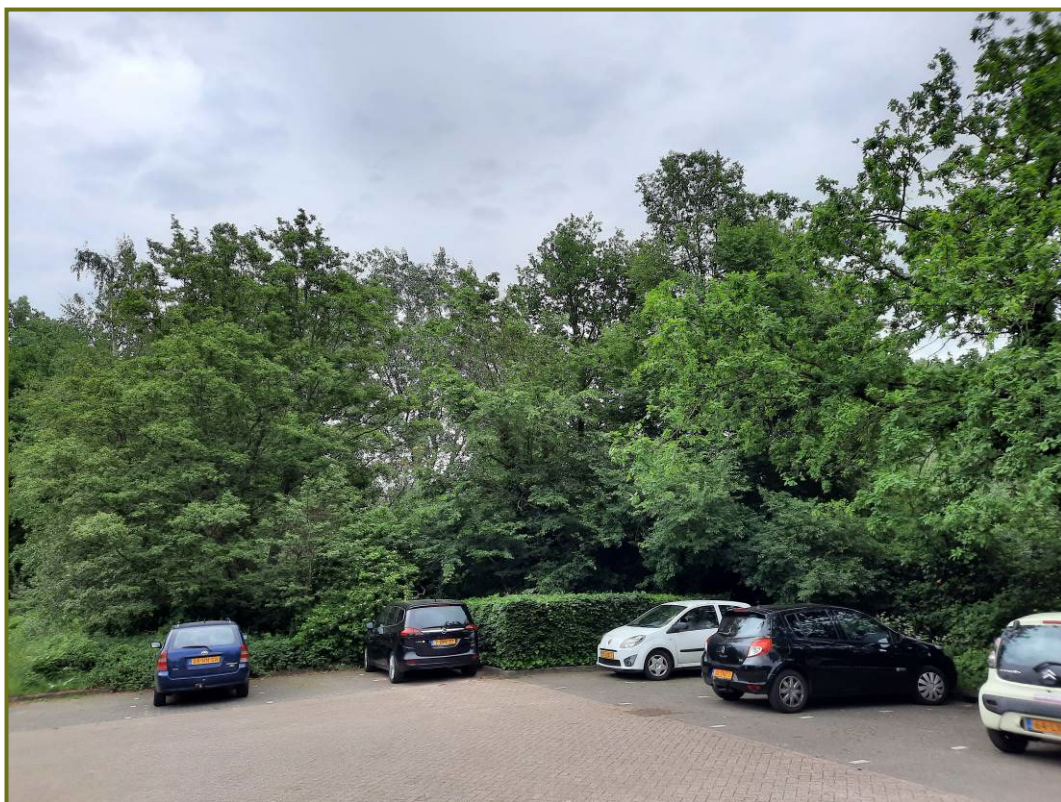
Afbeelding 10. Beperkte ruimte voor een wandelpad tussen de bomen, naast alle struiken en jonge boompjes die niet zijn geïnventariseerd.

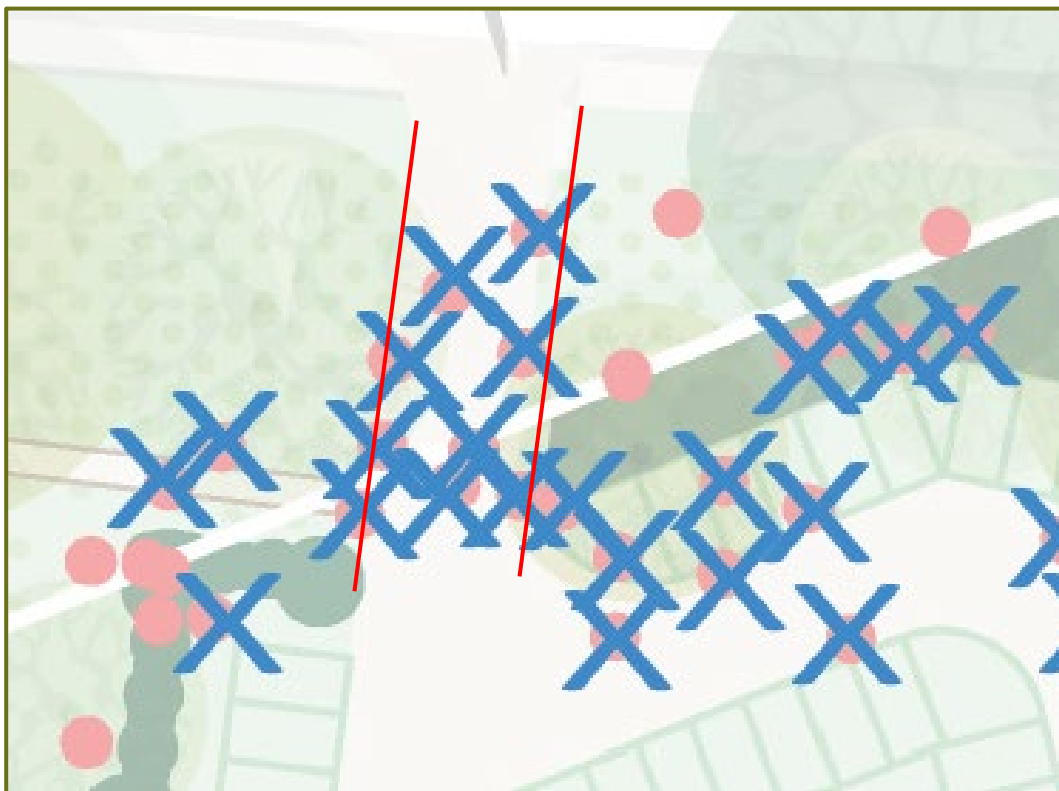
Afbeelding 11. Knelpunten locatie 6

Hier is voorgenomen de entree naar de parkeerplaatsen te realiseren.

Voor de realisatie van de entree dienen 10 bomen gekapt te worden.

Geadviseerd wordt de entree gunstiger te situeren, zie *bijlage 2*. Op deze manier hoeven enkel 5-6 bomen (berken/elzen in plaats van zomereiken) gekapt te worden.

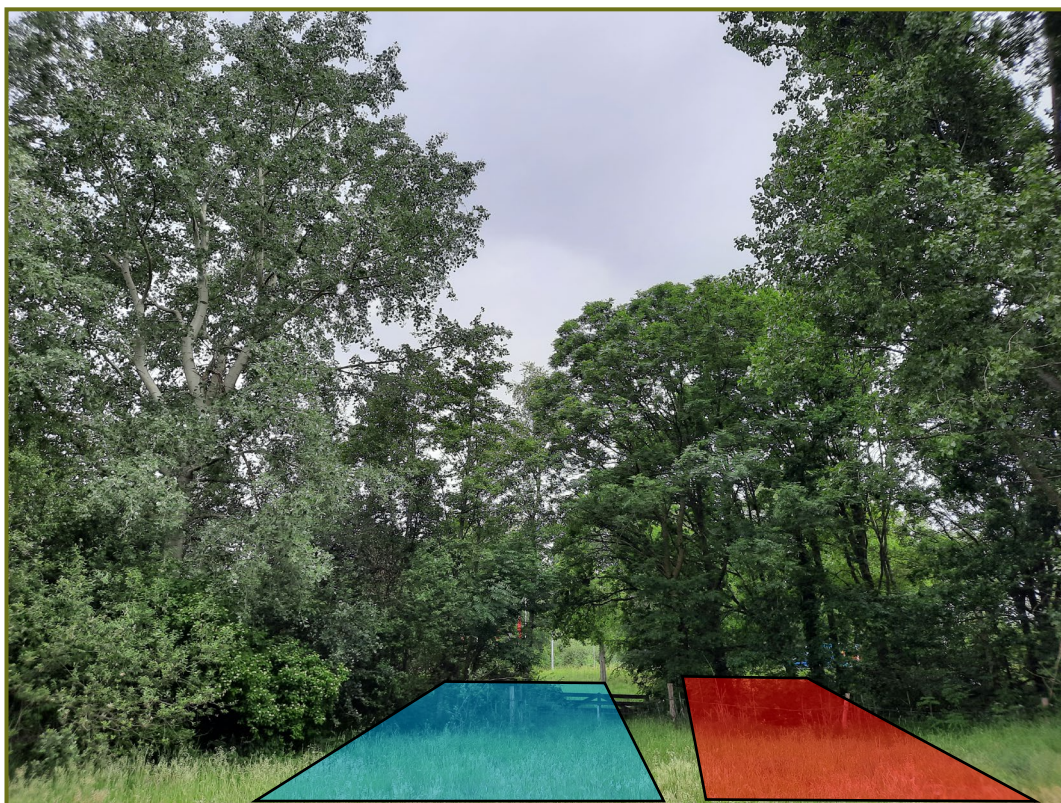
Afbeelding 12. De entree kan gunstiger gesitueerd worden

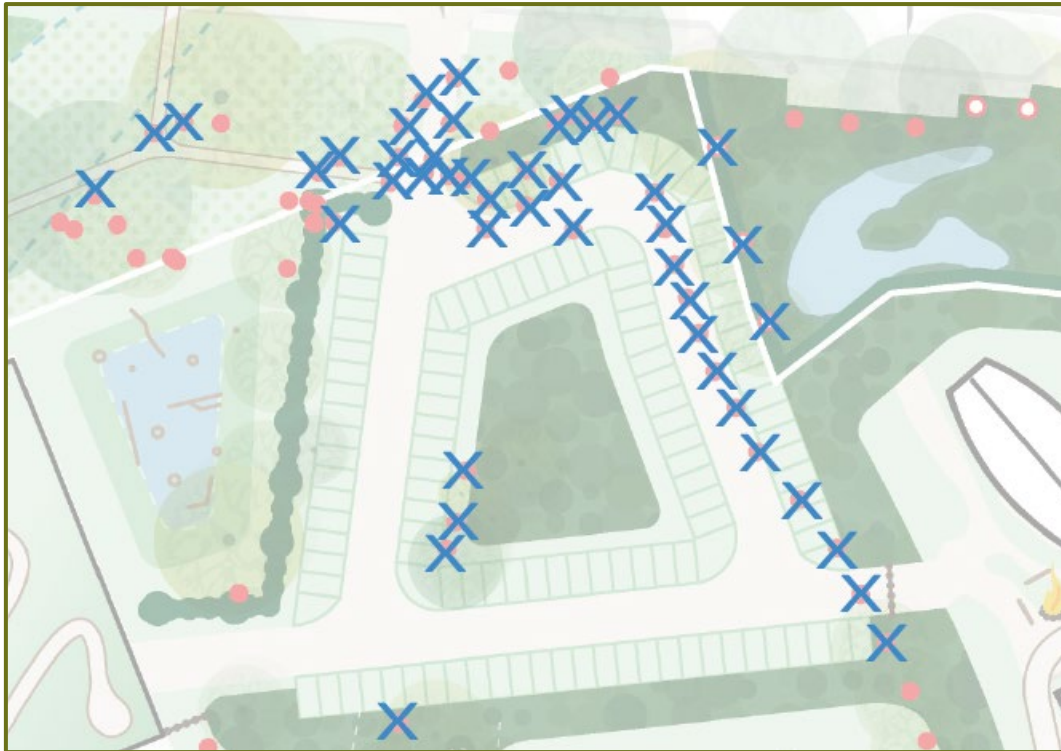
Afbeelding 13. Knelpunten locatie 7

De nieuwe parkeerplaats is ongunstig gesitueerd ten opzichte van de bestaande bomen.

Voor de realisatie van de nieuwe parkeerplaats dienen 30 bomen gekapt te worden.

Het is wenselijk zo veel mogelijk knotwilgen te behouden. De knowilgen zijn in goede conditie en kunnen nog > 15 jaar en mogelijk nog veel langer mee. Het karakter van de knotwilg past uitstekend bij het thema van het preHistorisch dorp. Daarbij is het wenselijk het zicht vanaf de Boutenslaan af te schermen door zoveel mogelijk groen en bomen.

Geadviseerd wordt de nieuwe parkeerplaats gunstiger te situeren, zie *bijlage 2*. Bij voorkeur wordt de parkeerplaats aangelegd op 4,5 meter uit de stam van de knotwilgen. Op deze manier hoeven slechts 4-5 bomen gekapt te worden.

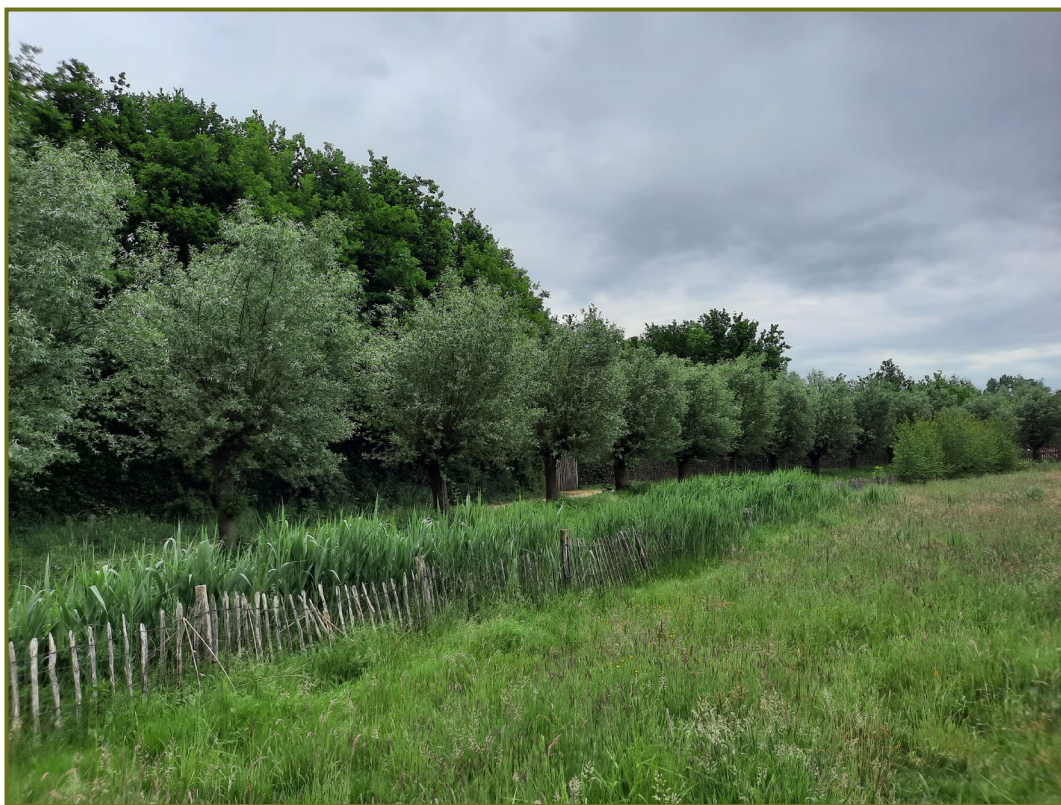
Afbeelding 14. Het is wenselijk zo veel mogelijk knotwilgen te behouden.

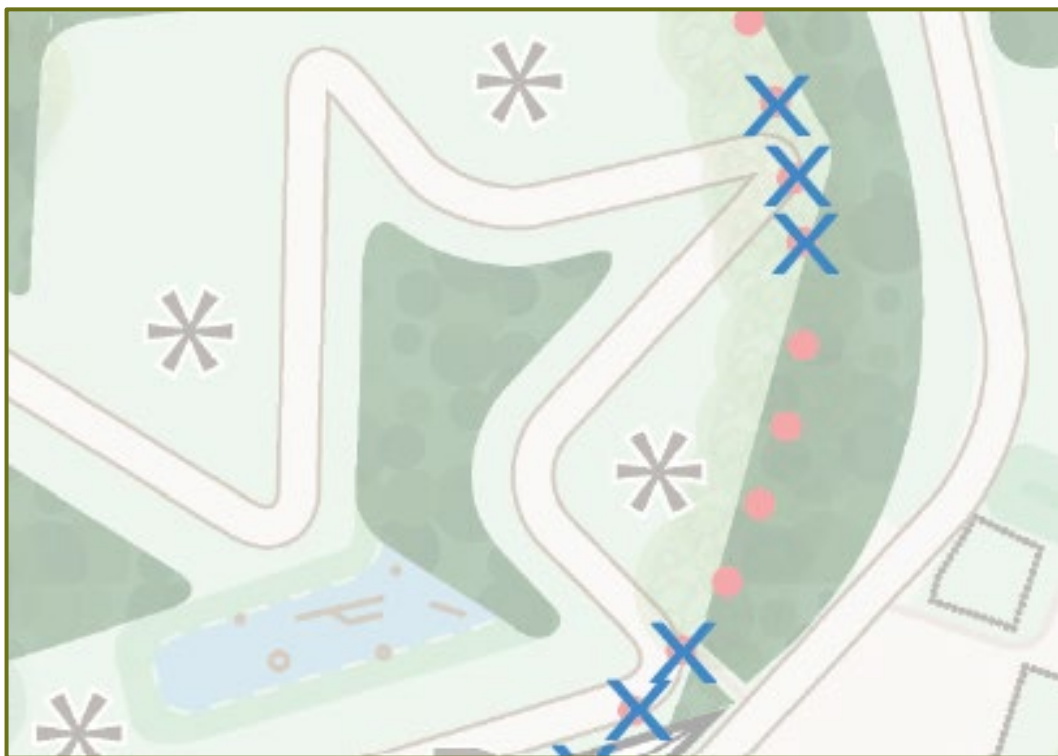
Afbeelding 15. Knelpunten locatie 8

Het stervormige wandelpad is ongunstige gesitueerd ten opzichte van enkele knotwilgen.

Voor de realisatie van het stervormige wandelpad dienen 5 knotwilgen gekapt te worden.

Geadviseerd wordt het stervormige wandelpad gunstiger te situeren, zie *bijlage 2*. Op deze manier hoeven geen extra knotwilgen gekapt te worden.

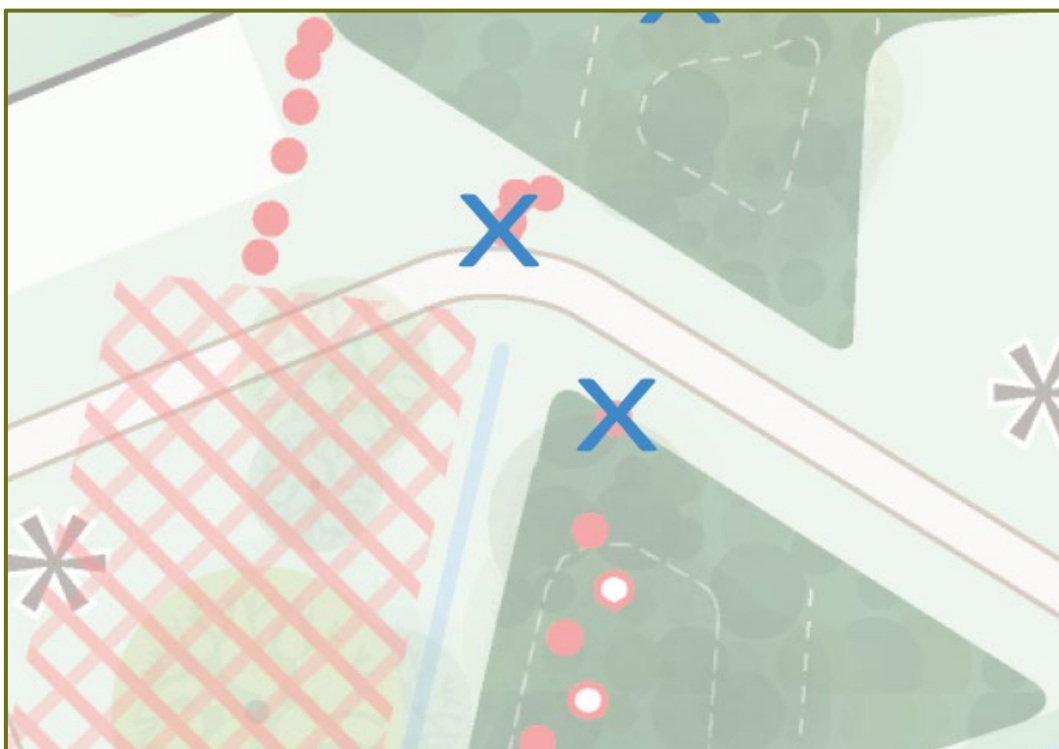
Afbeelding 16. Knelpunten locatie 9

Het wandelpad is ongunstig gesitueerd ten opzichte van met name de grote populier met nummer 217. De bomen staan op een verhoogde grondwal, die deels zal moeten worden afgegraven.

Voor de realisatie van het wandelpad dienen zowel de wilgen als de grote populier gekapt te worden.

Geadviseerd wordt het wandelpad verder van de populier af te situeren, zie *bijlage 2*. Op deze manier moeten de 4 wilgen gekapt worden, maar kan de grote populier duurzaam behouden blijven.

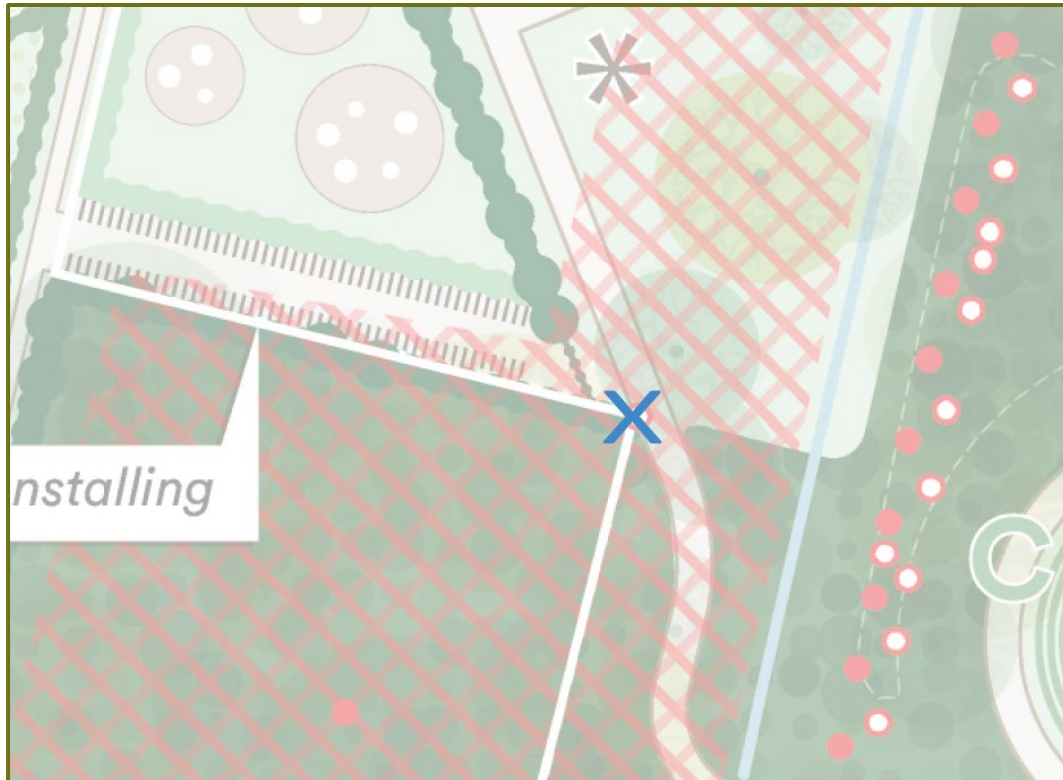
Afbeelding 17. Knelpunten locatie 10

Het wandelpad is ongunstig gesitueerd ten opzichte van de wilg met nummer 334. Ook loopt het wandelpad door het huidige bosje.

Voor de realisatie van het wandelpad dient de wilg gekapt te worden. Ook dienen circa 20 bomen in het bosje gekapt te worden.

Geadviseerd wordt het wandelpad gunstiger te situeren ten opzichte van de wilg, zie *bijlage 2*.

Bij voorkeur wordt op een dergelijke locatie niet gegraven, maar dient het wandelpad zwevend over het huidige maaiveld te worden aangelegd.

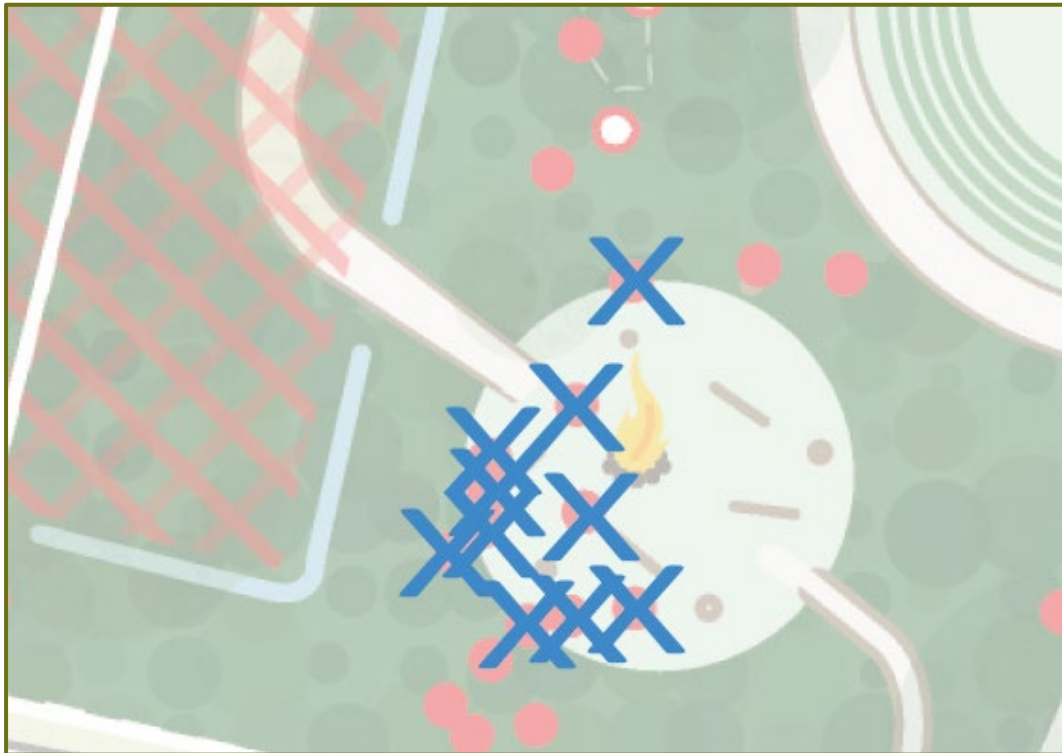
Afbeelding 18. Knelpunten locatie 11

De kampvuurplaats is ongunstige gesitueerd ten opzichte van de bestaande bomen.

Voor de realisatie van de kampvuurplaats dienen 10 bomen gekapt te worden.

Geadviseerd wordt de kampvuurplaats gunstiger te situeren, zie *bijlage 2*.

Op deze manier hoeft maar 1 boom gekapt te worden.

Bij voorkeur krijgt de kampvuurplaats een andere functie. Het stoken van hout is niet meer van deze tijd en zal mogelijk binnen enkele jaren worden verboden binnen de bebouwde kom van dorpen en steden.

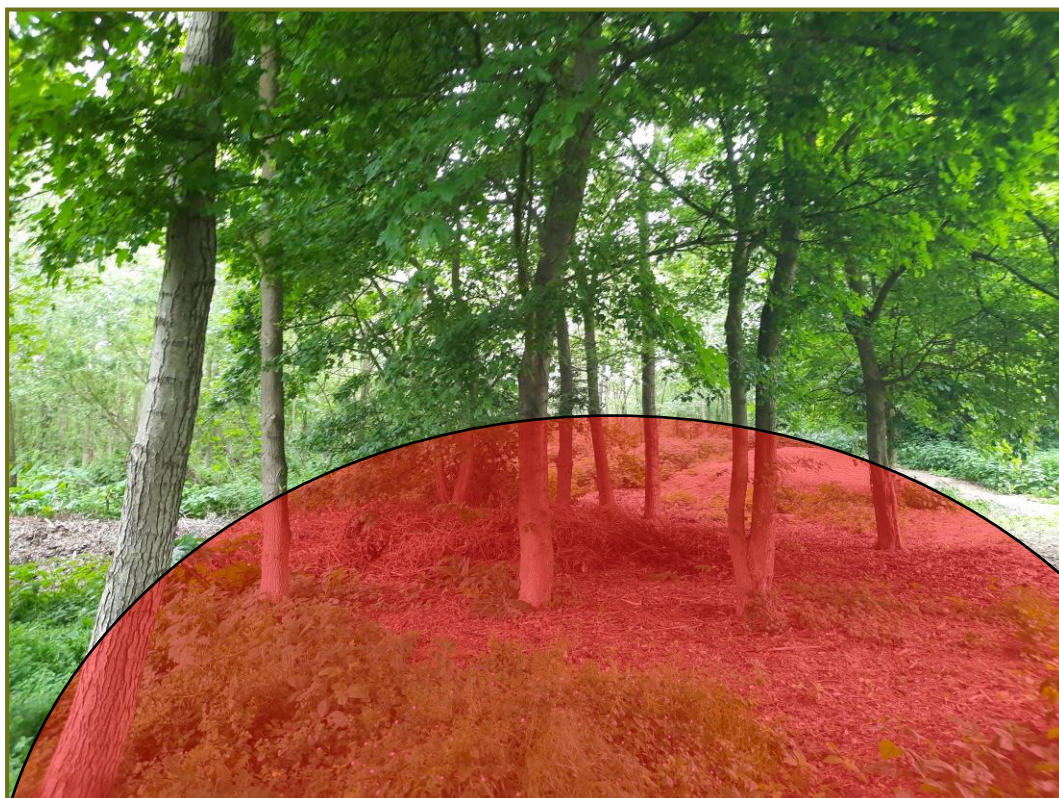
Afbeelding 19. Te kappen bomen in de kampvuurplaats

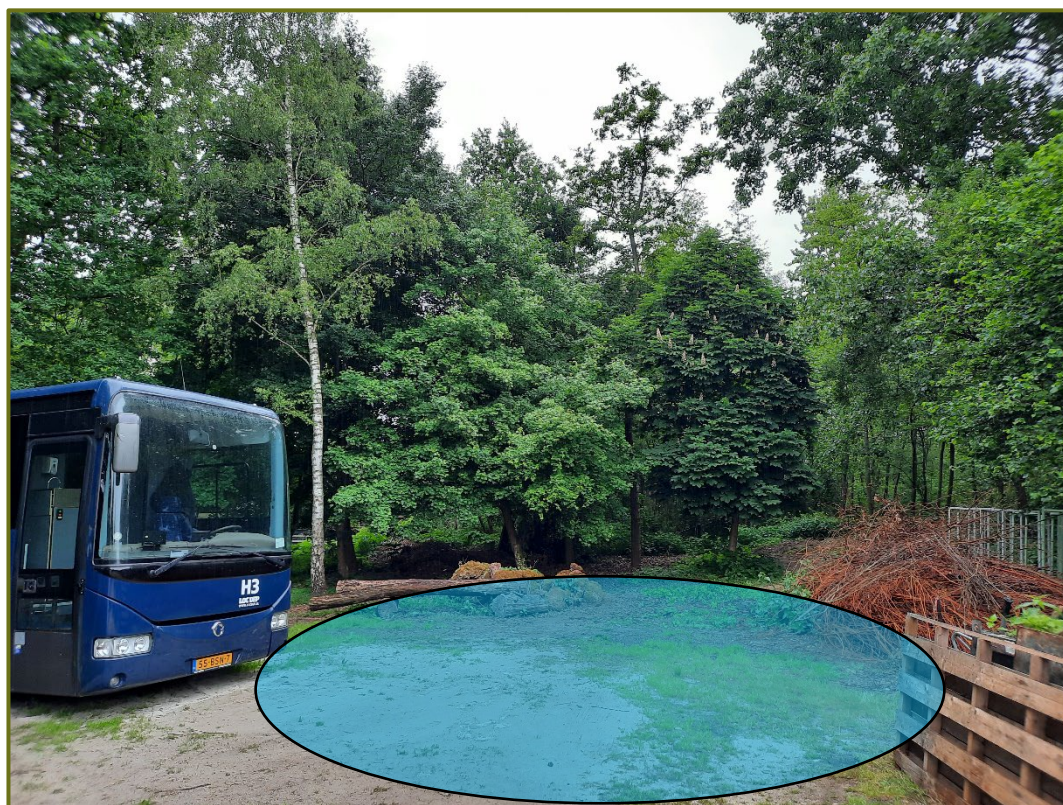
Afbeelding 20. Voldoende ruimte voor een extra locatie met bijbehorende functie

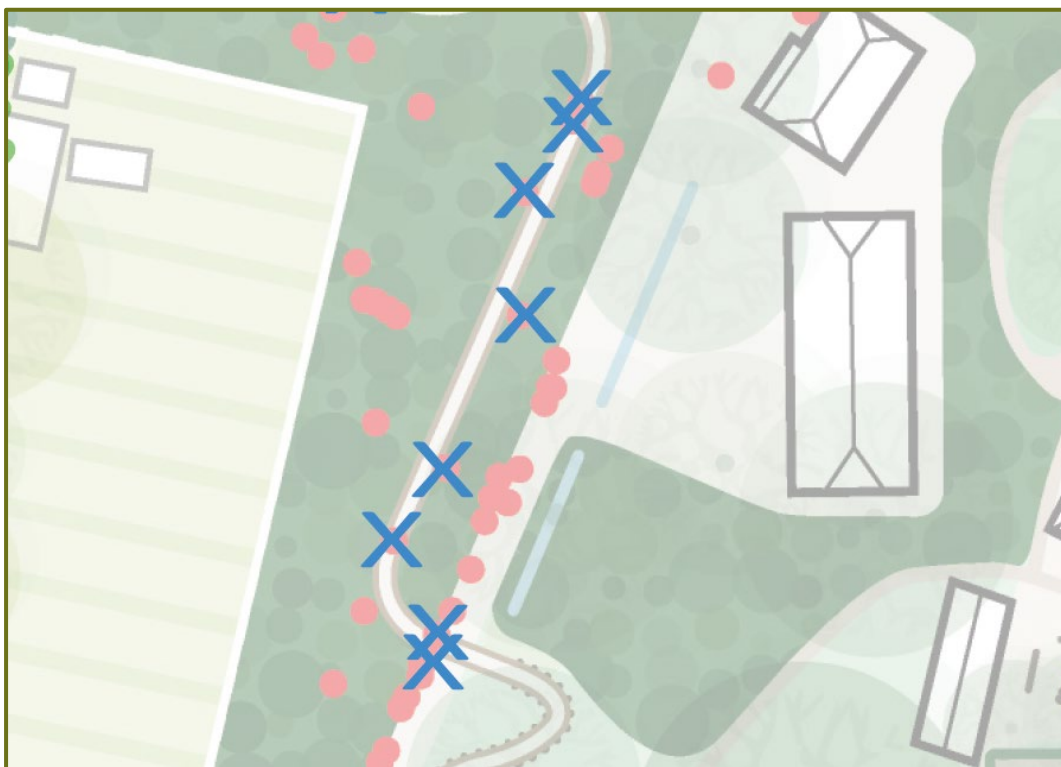
Afbeelding 21. Knelpunten locatie 12

Het wandelpad is ongunstige gesitueerd ten opzichte van de bestaande bomen.

Voor de realisatie van het wandelpad dienen 8 bomen gekapt te worden.

Geadviseerd wordt het wandelpad gunstiger te situeren, zie *bijlage 2*. Op deze manier hoeven slechts 2 bomen gekapt te worden.

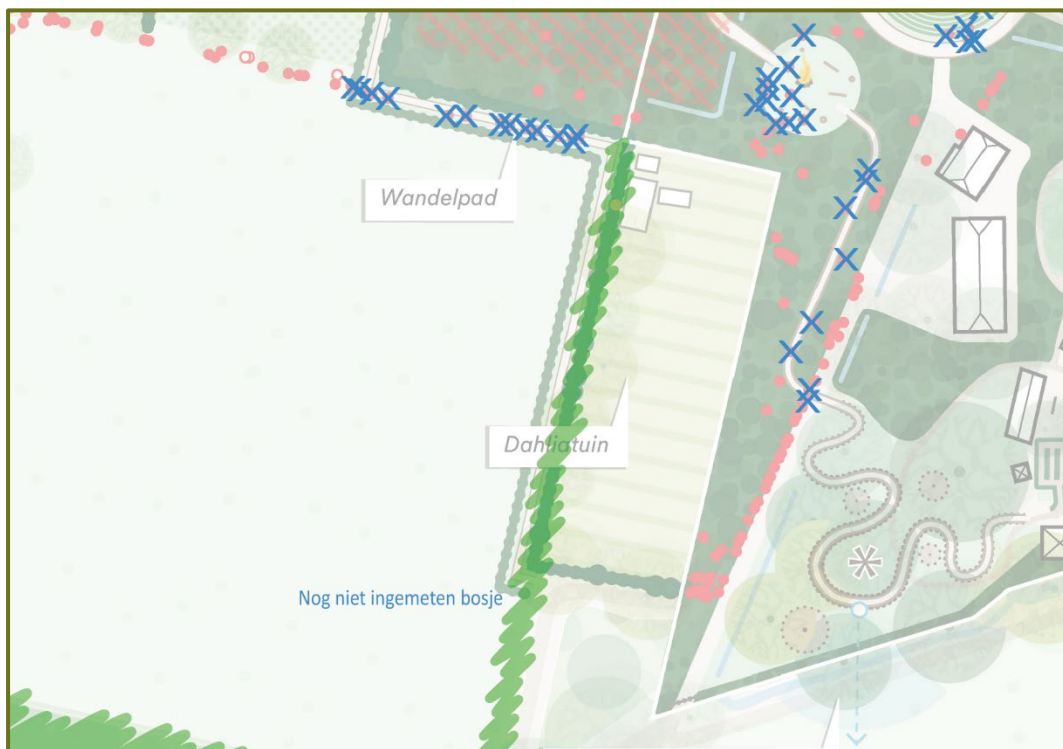
Afbeelding 22. Knelpunten locatie 13

Het wandelpad is ongunstig gesitueerd ten opzichte van de bestaande bomen. Het wandelpad is grotendeels langs een nog niet geïnventariseerd bos gesitueerd en ter hoogte van de rij berken. In het bos staan volwassen zomereiken, veldesdoorns en elzen.

Voor de realisatie van het wandelpad dienen 13 berken gekapt te worden. Ook kunnen circa 20 bomen in het bosje/bomenrij niet duurzaam behouden blijven.

Geadviseerd wordt het wandelpad gunstiger te situeren, zie *bijlage 2*. Op deze manier hoeven slechts 2-3 berken gekapt te worden.

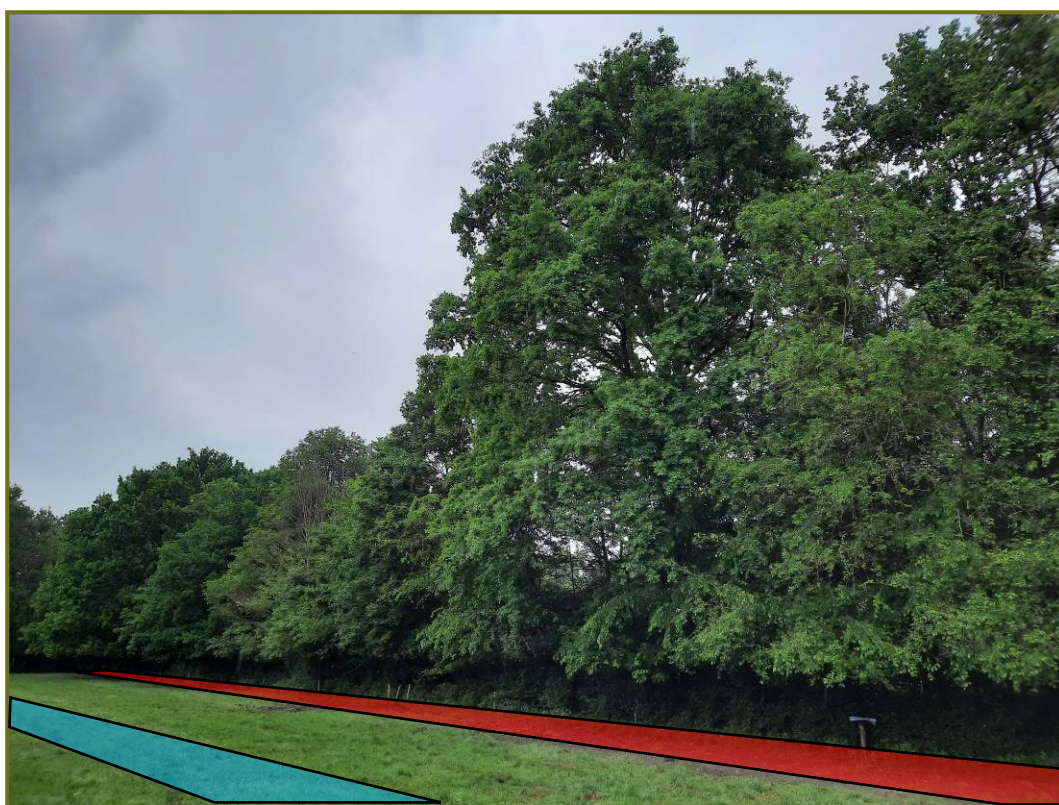
Afbeelding 23. Nog niet ingemeten bosje/bomenrij met voetpad op te korte afstand
