# BOMEN EFFECT ANALYSE

1 Haagbeuk, St. Catharinastraat 13, Eindhoven

Bouwontwikkeling St. Catharinastraat 13,  
Eindhoven

14-12-2022

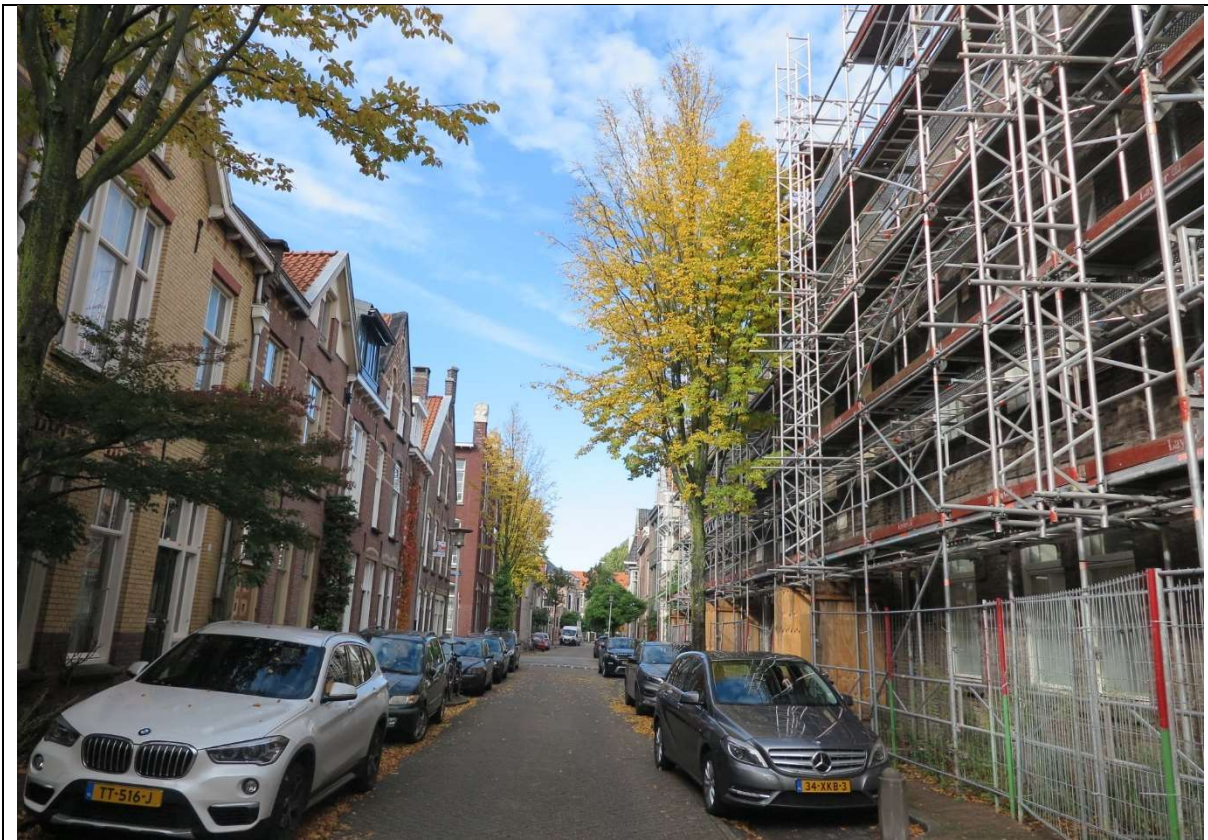
Beeld van de boom voor het huidige pand

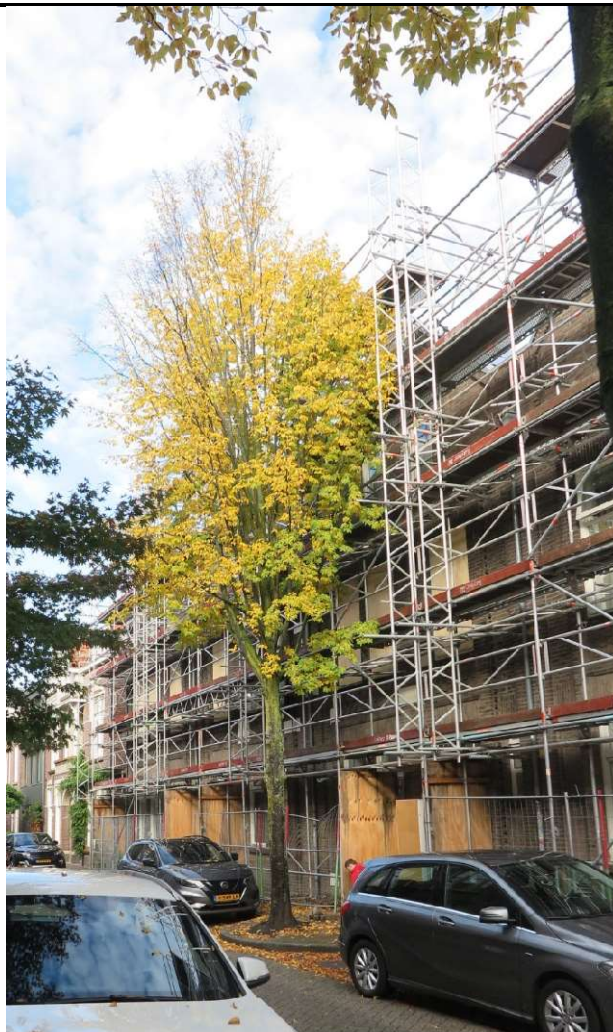
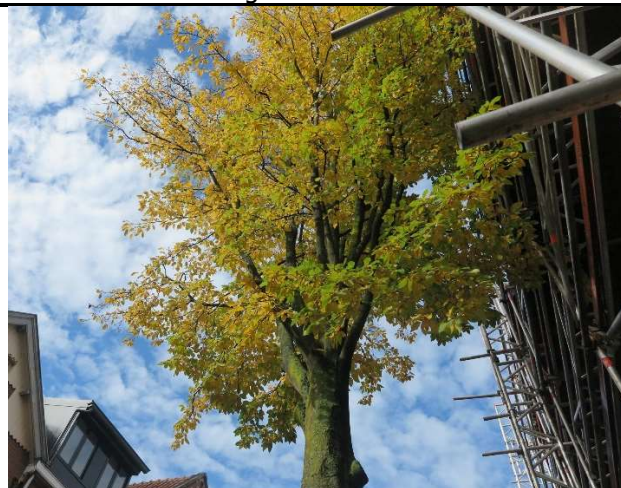
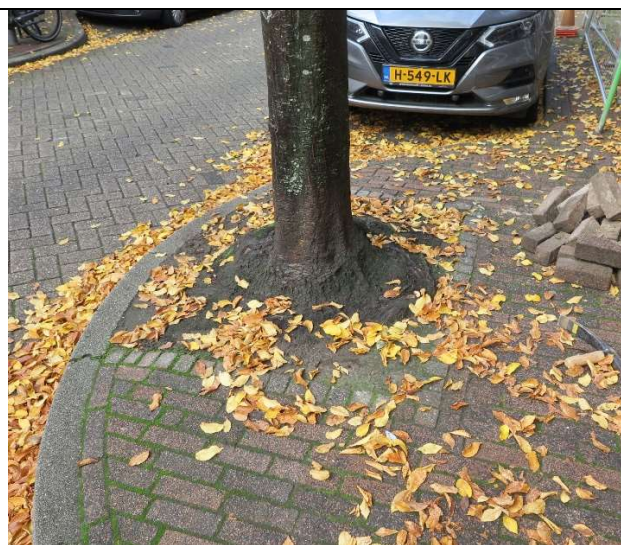
De haagbeuk heeft geen gebreken, is in een redelijk tot goede conditie en heeft een positieve toekomstverwachting. De boomtechnische kwaliteit is positief. De boom is behoudenswaardig.

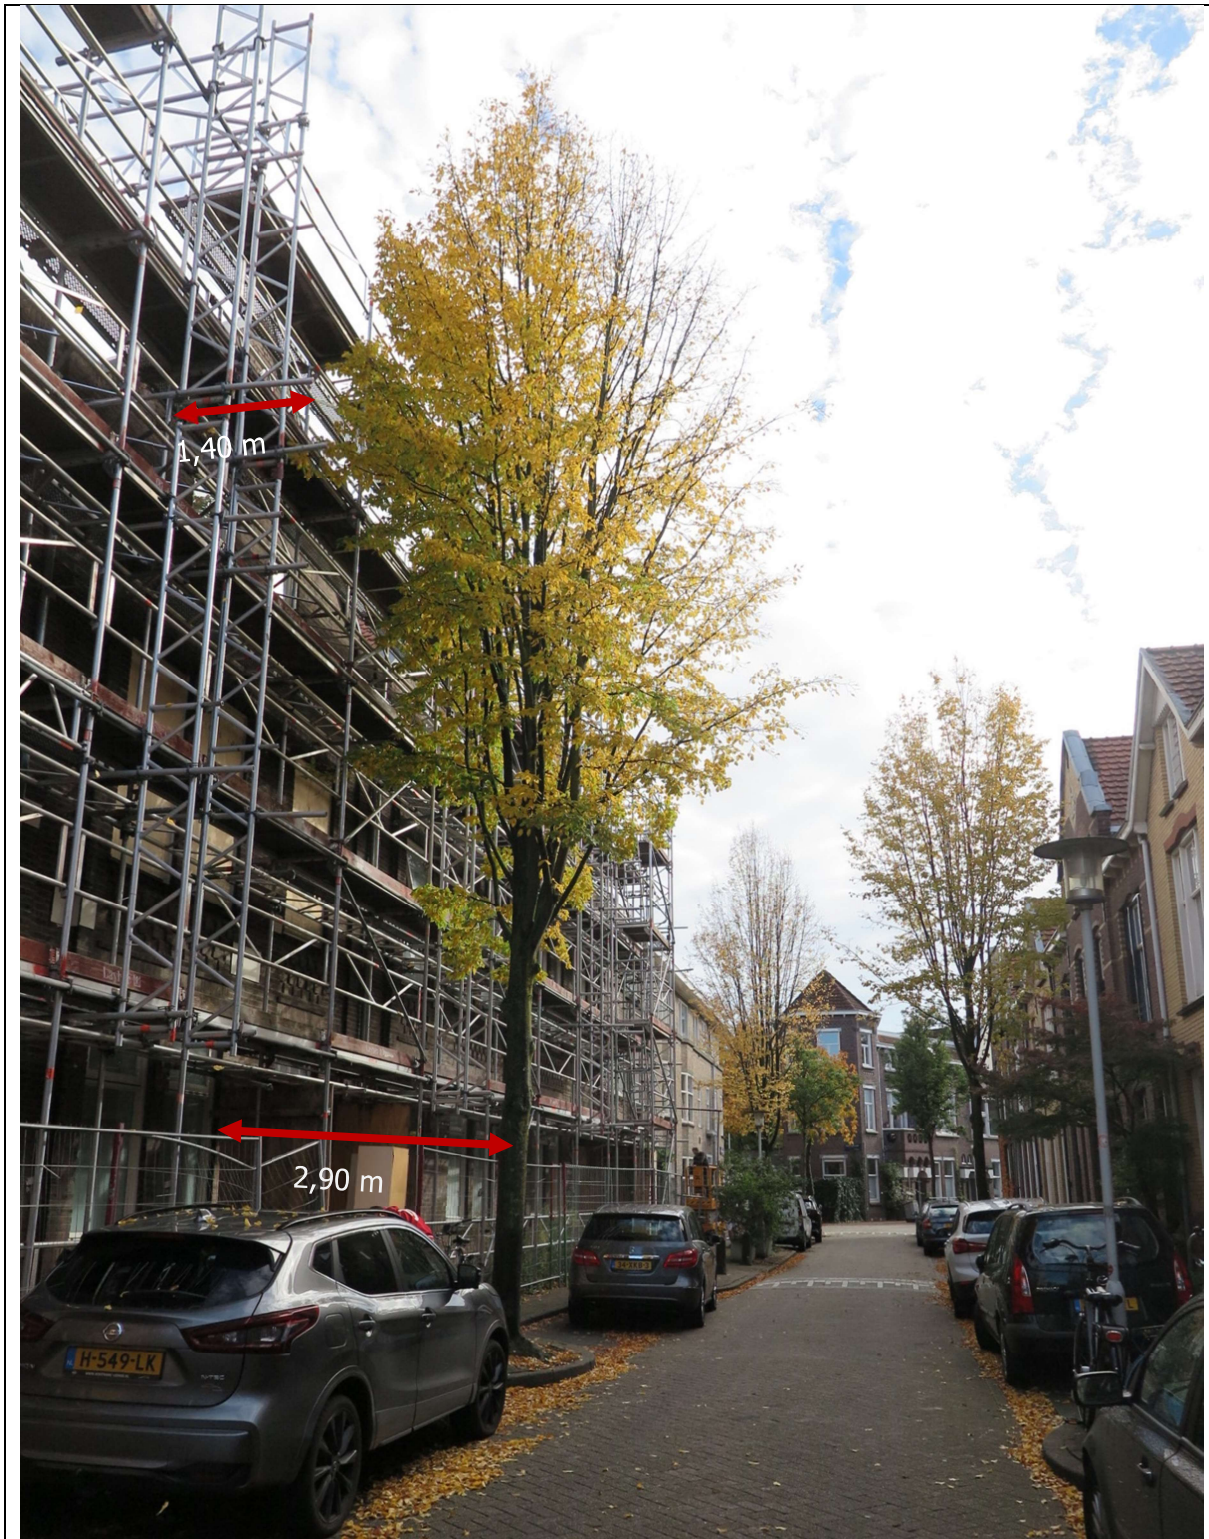
In verband met de beperkte bovengrondse ruimte is de boom nader ingemeten ten opzichte van de huidige bebouwing. De afstand vanaf de zijkant van het pand St. Catharinastraat 11 bedraagt 19.35 meter. Het hart van de boom staat 2,90 m uit de huidige bebouwingsgrens.

De huidige ruimte van de kroon en takken tot de gevel is beperkt. De takken reiken nu tot ca. 1,40 meter van de gevel.

Verbeelding van de afstand tot de bouw

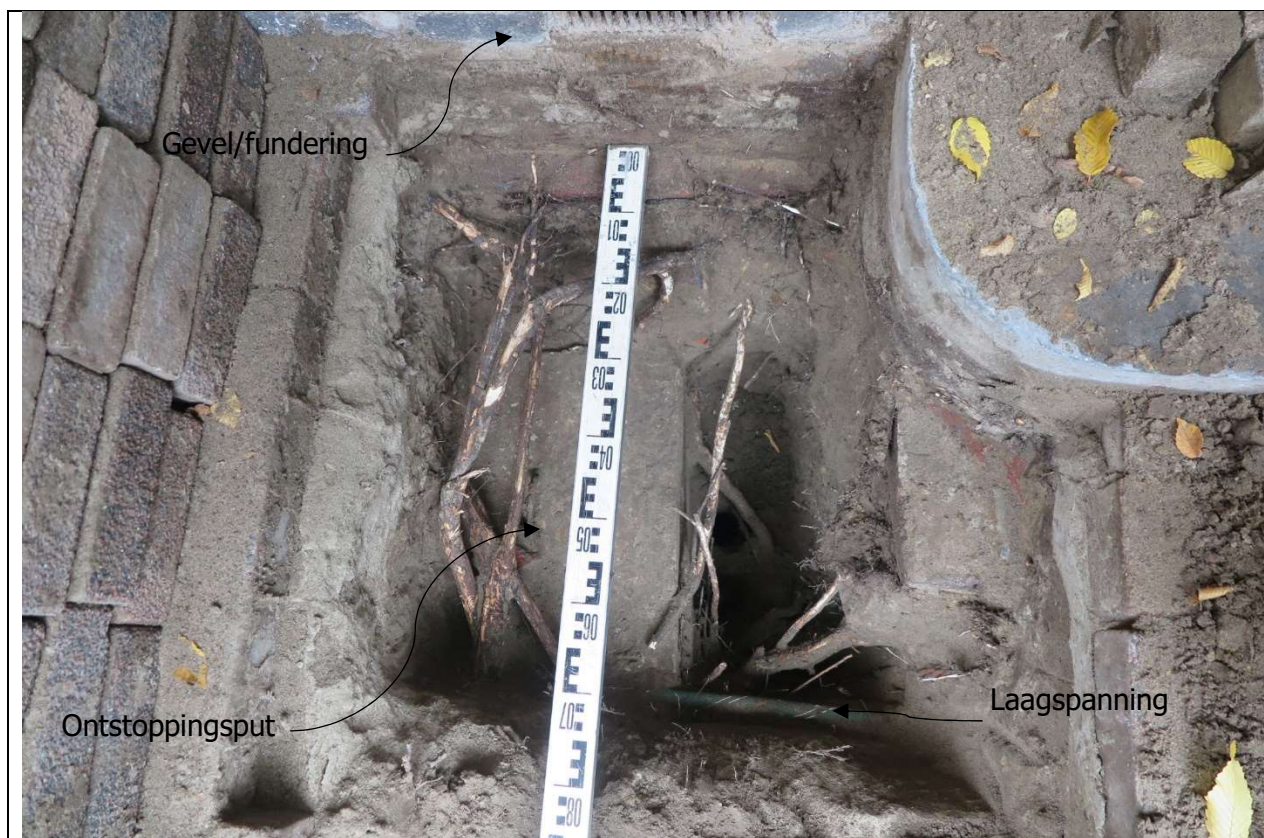
Beeld van de profielkuil met op ca. 70 cm uit de gevel laagspanning

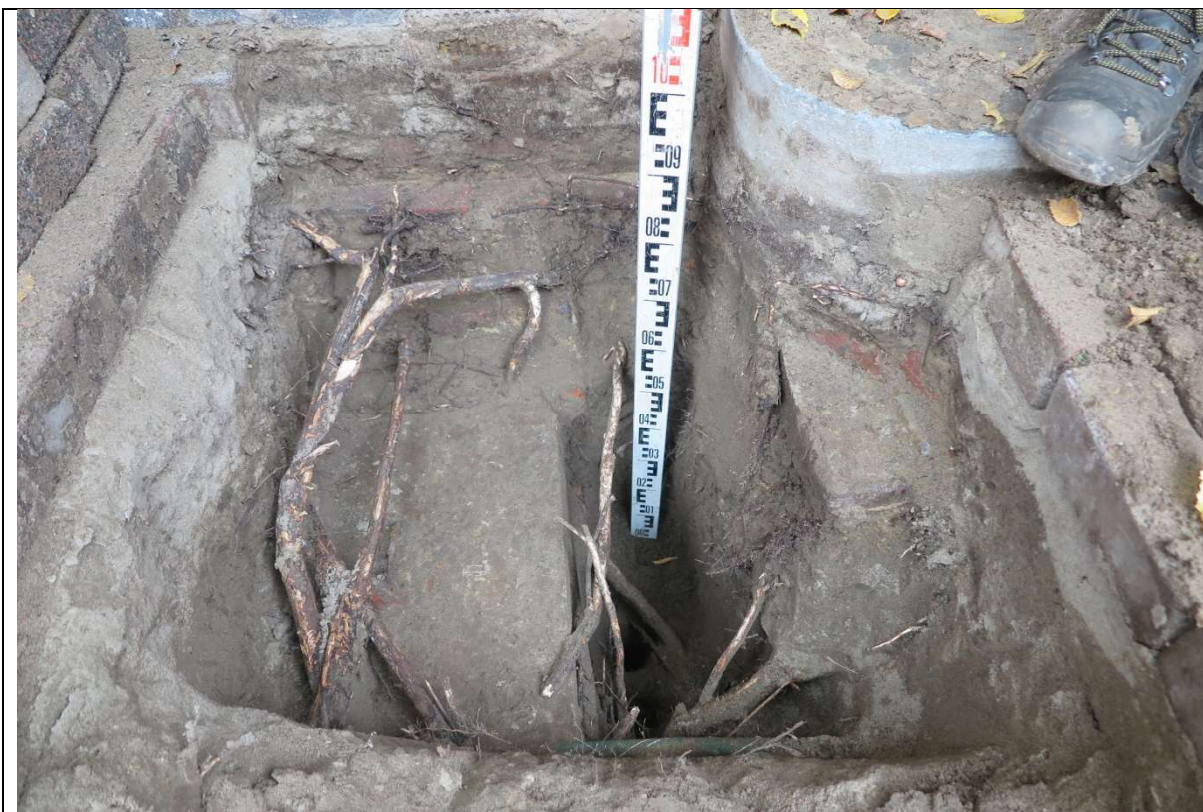
Beeld van profielkuil met de verspreide beworteling van 1 tot ca. 2,5 cm in het gehele profiel tot 95 cm onder maaiveld

Het profiel is dan ook vanaf ca. 0,25 m -mv tot ca. 1,3 m -mv beworteld. De beworteling tot ca. 0,7 m uit de gevel verspreid tot een maximale dikte van 2,5 cm.

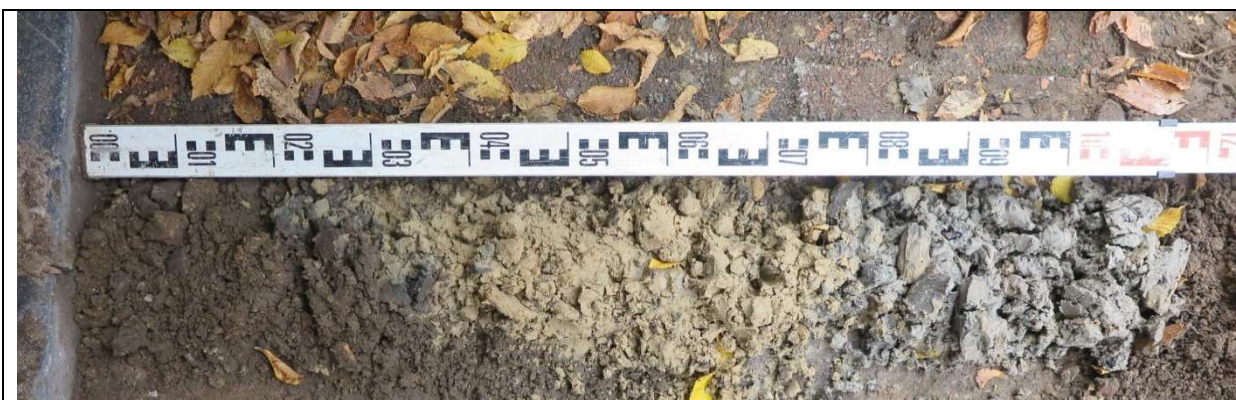
(Grond)water geconstateerd op ca. 140 -mv

Beeld van de boring (nulpunt is gelijk aan 95 -mv)

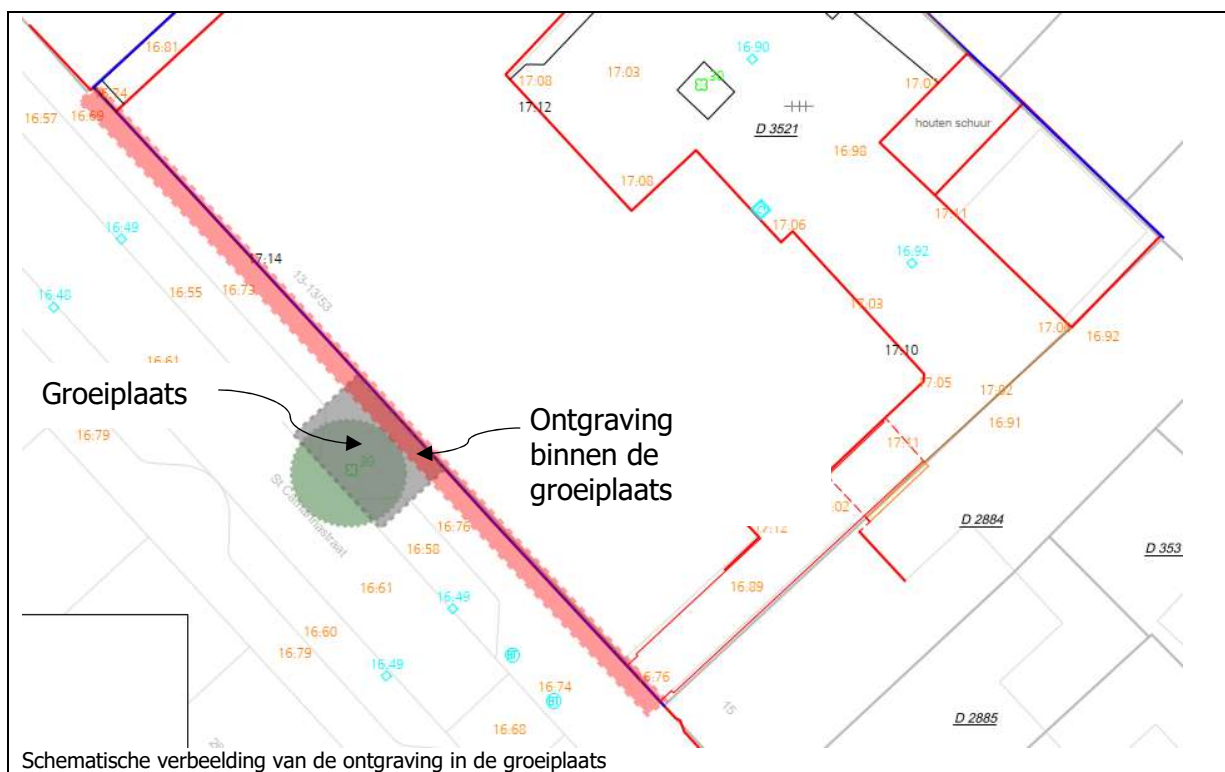
Onderstaand is de ontgraving in de groeiplaats schematisch weergegeven.  
Het wortelverlies wordt ingeschat op een hoeveelheid < 20% ( maximaal 0,70/3,75)\*.  
De boom kan duurzaam blijven behouden.

De hoeveelheid wortelverlies is dermate beperkt, dat de boom duurzaam kan blijven behouden.

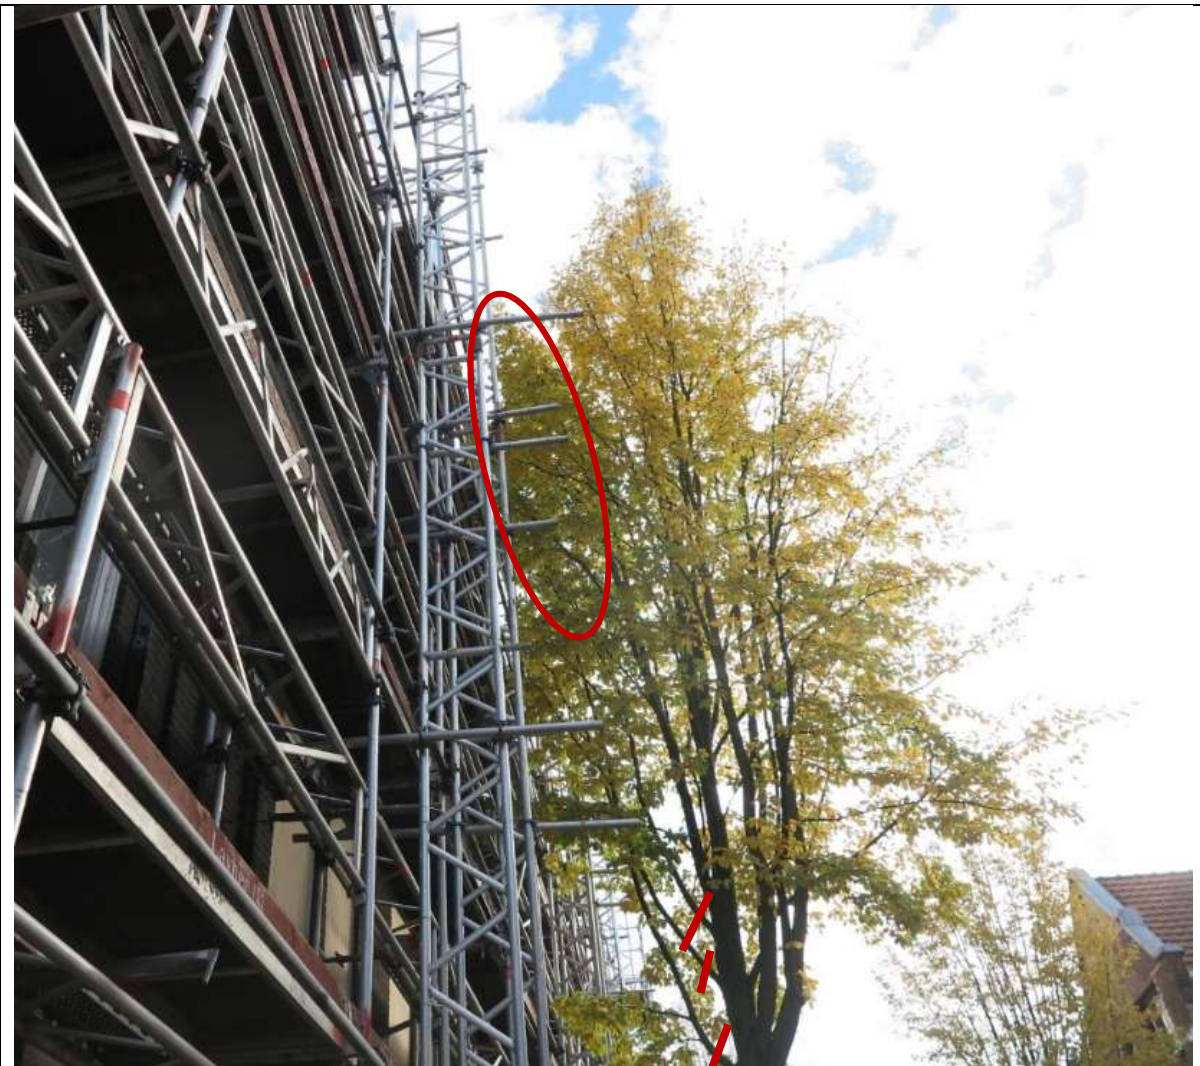
De afstand van de kroon tot de gevel in de nieuwe situatie komt binnen 1 meter. Zonder ingrijpen is dit een ongewenste situatie.

Snoei schematisch weergegeven, 3x gesteltakken en "tak voor tak" in bovenkroon

Beoordeling leert dat dit mogelijk is. We adviseren de onderste 3 gesteltakken in zijn geheel te verwijderen en daarnaast boven in de kroon "tak voor tak" het volume kroon te beperken, zodanig dat voldoende vrije ruimte ontstaat.
