## KWALITEITSBEOORDELING BOMEN

Planciuslaan en omgeving te Eindhoven

Concept

13 juli 2021

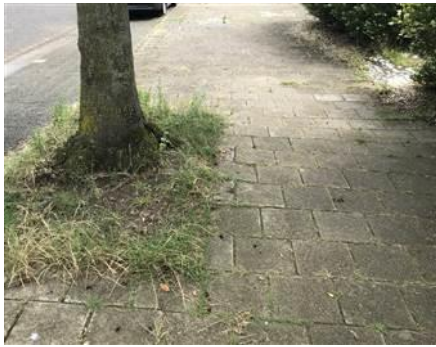
Afbeelding 4: lichte verhardingsopdruk

- Rondom de boomspiegels van enkele gemeentelijke bomen is sprake van wortelopdruk in de verharding. Daarnaast worden in de boomspiegels wortels boven het maaiveld gedrukt. Dit duidt op een ondergronds ontoereikende groeiplaats van de bomen.
- Gezien de soort, grootte, kwaliteit van de groeiplaats en de vermoedelijke aanwezigheid van kabels en leiding in de boogde wortelkluit zijn de bomen, met uitzondering van de in tabel 1 vermelde bomen, niet verplantbaar. In de tabel hieronder zijn de bomen weergegeven die mogelijk in aanmerking komen om te verplanten. Voor een goede beoordeling dient een verplantbaarheidsonderzoek uitgevoerd te worden naar de mogelijkheid tot verplanten en de aanwezigheid van kabels en leidingen (K&L) binnen de beoogde wortelkluit.

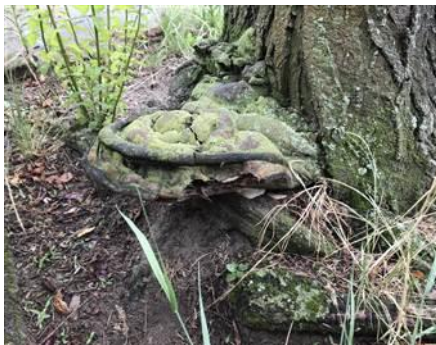
- Op de stam van boom 1 is een vruchtlichaam van de parasitaire houtrotschimmel platte tonderzwam (*Ganoderma lipsiense*) aangetroffen. Het veroorzaakt witrot van het kernhout van de stam, stamvoet, wortelaanzetten en soms van een gestelwortel. De omvang van de aantasting kon niet worden bepaald. De boom is als risicoboom geregistreerd.

Afbeelding 6: vruchtlichaam platte tonderzwam op stamvoet boom 1

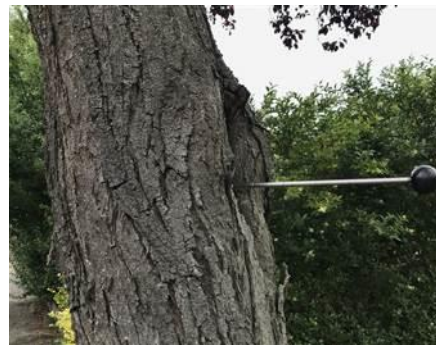
- Ook is in boom 1 een holte op ca. 2 meter hoogte aangetroffen. Rondom deze plek is de stam iets verdikte, wat duidt op compensatiegroei. De holte is 17 cm diep bij een omtrek van 38 cm. Dit resultaat valt conform de Mattheck<sup>6</sup> norm binnen de gestelde grenswaarden van de minimaal benodigde restwanddikte, die in dit geval 5,7 cm bedraagt.

Afbeelding 7: holte op 2 m hoogte in boom 1. Prikstok is 50 cm lang

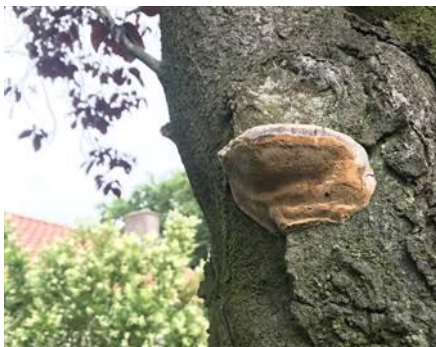
- Op de stam van bomen 2, 3 en 48 zijn vruchtlichamen van de parasitaire houtrotschimmel boomgaardvuurzwam (*Phellinus pomaceus*) aangetroffen (afbeelding 6). De houtzwam veroorzaakt witrot van het kernhout in de stam en de gesteltakken. De omvang van de aantasting kon niet worden vastgesteld.

- Door de aantasting, in combinatie met het inrotten van snoeiwonden, zijn in boom 2 (kerspruim) holten ontstaan in de stam en stamvoet. De omvang van de holte kon niet worden vastgesteld. De boom is daarom als risicoboom geregistreerd.

Afbeelding 8: vruchtlichaam boomgaardvuurzwam op boom 2

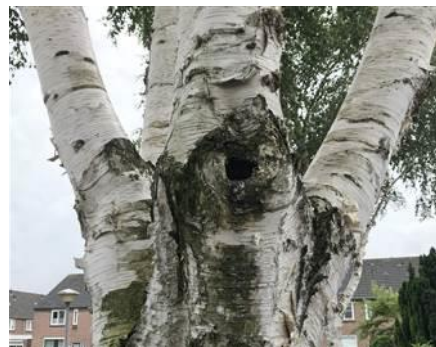
- In boom 14 zijn meerdere ingerotte snoeiwonden aanwezig (afbeelding 7). Visueel is geen verdikking te zien, wat duidt op geen compensatiegroei, om de stam rondom de holten te versterken. Gezien de redelijke conditie is de boom in staat eenvoudig extra houtweefsel aanmaken, indien nodig. De holten vormen op korte termijn (binnen 3 jaar) geen verhoogd risico voor de omgeving.

Afbeelding 9: ingerotte snoeiwond boom 14
