## BOMEN EFFECT ANALYSE

Planciuslaan en omgeving te Eindhoven

Definitief Versie 3  
25 september 2023

20213006

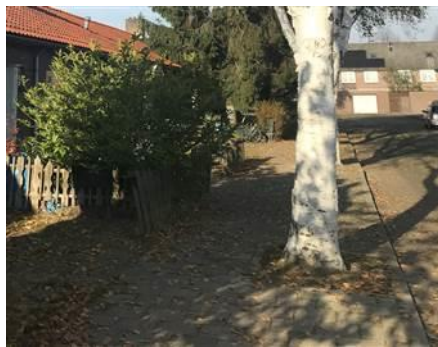
Afbeelding 5: boom 13 in boomspiegel

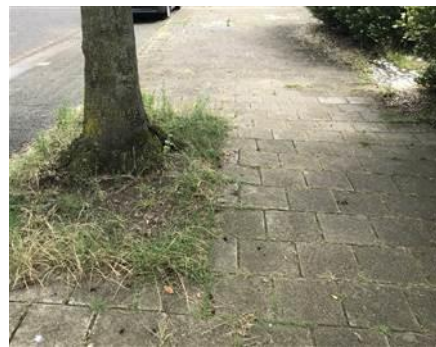
Afbeelding 6: lichte verhardingsopdruk

- Rondom de boomspiegels van enkele bomen is verhardingsopdruk waarneembaar. Daarnaast worden in de boomspiegels wortels boven het maaiveld gedrukt. Dit duidt op een ondergronds ontoereikende groeiplaats van de bomen.

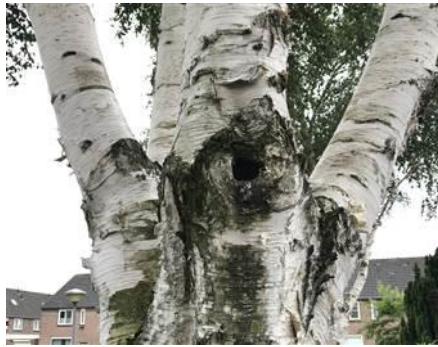
- In boom 14 zijn meerdere ingerotte snoeiwonden aanwezig (afbeelding 7). Visueel is geen verdikking te zien, wat zou duiden op compensatiegroei, om de stam rondom de holten te versterken. Gezien de redelijke conditie is de boom in staat eenvoudig extra houtweefsel aanmaken, indien nodig. De holten vormen op korte termijn (binnen 3 jaar) geen verhoogd risico op stam- of takbreuk.

Afbeelding 7: ingerotte snaiwond boom 14

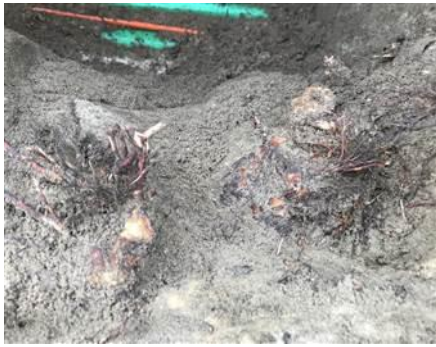
Uit het bodemonderzoek blijkt dat de bomen tot in de voortuinen wortelen. De bomen beschikken over een breed uitgespreid oppervlakkig wortelgestel. Voornamelijk direct onder de verharding is een mat van haarbeworteling aanwezig. Bij bomen 13 t/m 16 is vastgesteld dat in het verleden veelvuldig wortelschade is veroorzaakt. Uit oude wortelschades van  $\varnothing$  6 en 10 cm, ontstaan door het afzetten van wortels, ontwikkelt zich een intensieve bundel met haarbeworteling (afbeelding 8). In de profielkuil 3, bij boom 14, zijn dode wortels tot  $\varnothing$  3,5 cm aangetroffen, wat indiceert op recente wortelbeschadiging.

Afbeelding 8: wortelschades van boom 14 waaruit intensieve haarbeworteling ontwikkeld.

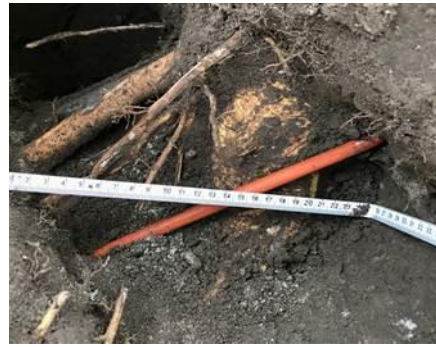
Bij plaatsen waar de beworteling niet is afgezet door werkzaamheden, zoals bij boom 11, is grove beworteling van  $\varnothing$  8 cm aangetroffen in de voortuin (afbeelding 9), ter hoogte van de nieuwe projectie van de woningen.

Afbeelding 9: beworteling tot ø 8 cm bij boom 11 t.h.v. de projectie van de nieuwbouw.

Ditzelfde geldt voor boom 11, aan de Kaartmakersring. De kroon reikt in de nieuwe situatie tot aan de gevel aan. Om schade te voorkomen dienen snoeimaatregelen uitgevoerd te worden.

Om schade aan de kronen van bomen 11 en 13 t/m 16 te voorkomen en om voldoende vrije werkruimte te creëren dienen de delen van de kroon die binnen één meter afstand van de toekomstige bebouwing komen te worden ingenomen. De snoeiwerkzaamheden dienen te worden uitgevoerd door vakbekwaam personeel in het bezit van een European Tree Worker (ETW)-certificaat of gelijkwaardig.

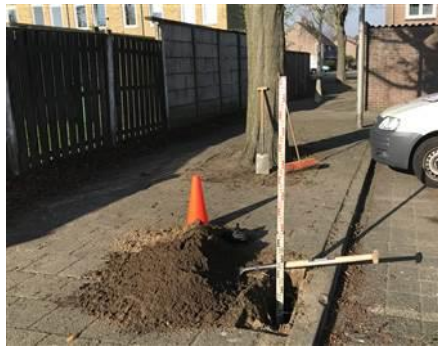
| Diepte in<br>cm-mv | Beschrijving | Bevindingen |
|---|---|---|
| 5-75 | Geroerd matig humeus, matig<br>fijn zand | Direct onder verharding matig intensieve<br>haarbeworteling tot ø 1 cm.<br>Van 10 tot 75 cm-mv extensieve<br>beworteling tot ø 1 cm. |

Afbeelding 10: profielkuil 1 t.o.v. boom 5

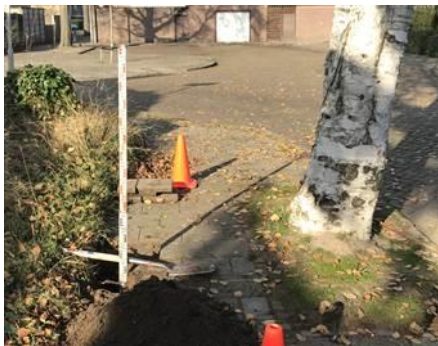
| Diepte in<br>cm-mv | Beschrijving | Bevindingen |
|---|---|---|
| 5-60 | Geroerd matig humeus, matig<br>fijn zand.<br>Nutsvoorzieningen op 55 en 60<br>cm-mv | Direct onder verharding intensieve<br>haarbeworteling tot ø 1 cm.<br>Van 25 tot 60 cm-mv extensieve<br>beworteling tot ø 1 cm. |

Afbeelding 12: profielkuil 2 t.o.v. boom 16

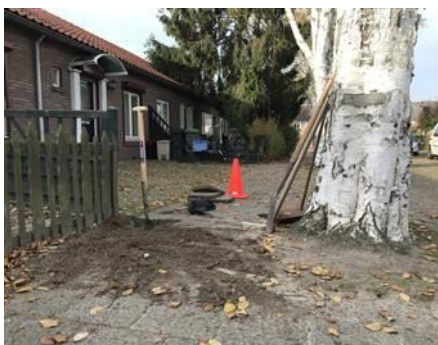
| Diepte in cm-mv | Beschrijving | Bevindingen |
|---|---|---|
| 5-50 | Geroerd matig humeus, matig fijn zand.<br>Nutsvoorzieningen op 50 cm-mv | <p>Direct onder verharding matig intensieve haarbeworteling. Verder is het profiel extensieve beworteld.</p> <p>Op 10 en 20 cm-mv is een afgezette wortel van respectievelijk <math>\varnothing</math> 6 en 10 cm aangetroffen.</p> <p>In de profielkuil zijn ten gevolge van werkzaamheden aan nutsvoorzieningen veel dode wortels aangetroffen van <math>\varnothing</math> 2 tot 3,5 cm.</p> |

Afbeelding 14: profielkuil 3 t.o.v. boom 14

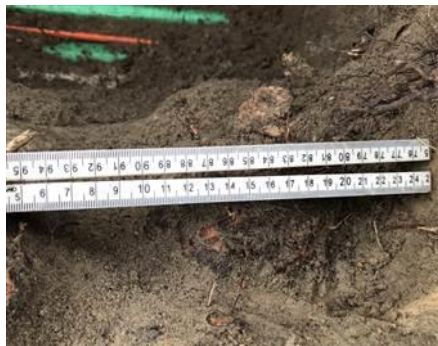
Afbeelding 16: detailfoto afgezette wortel  $\varnothing$  10 cm

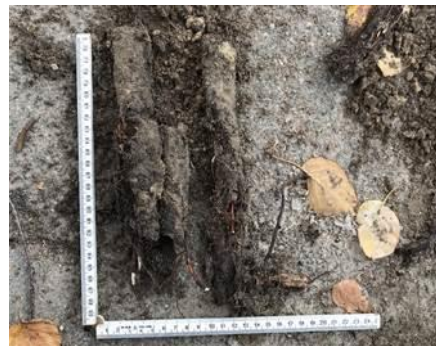
Afbeelding 17: dode wortels uit de profielkuil

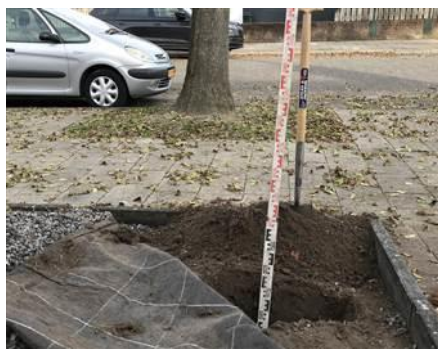
| Diepte in cm-mv | Beschrijving | Bevindingen |
|---|---|---|
| 5-80 | Matig humeus, matig fijn zand.<br><br>Nuts op 30cm-mv en riool op 40 cm-mv. | Direct onder het worteldoek intensieve beworteling tot $\varnothing$ 1 cm.<br><br>Tot op 45 cm-mv is haarbeworteling aangetroffen.<br><br>Beworteling op 35 cm-mv: <ul style="list-style-type: none"> <li>- 1 wortel van <math>\varnothing</math> 8 cm</li> <li>- 1 wortel van 3 cm</li> </ul> |

Afbeelding 18: profielkuil 4 t.o.v. boom 11

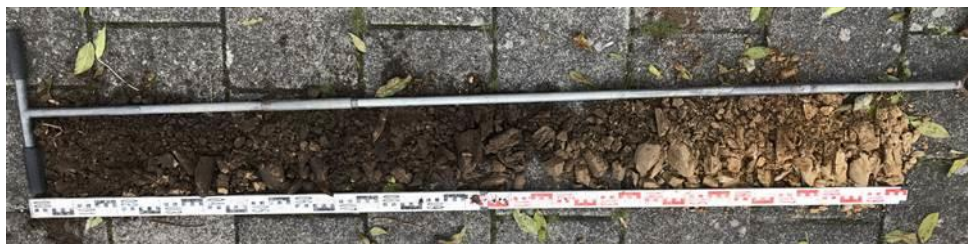
| Diepte in cm-mv | Beschrijving | Bevindingen |
|---|---|---|
| 110-170 | Humusarm, matig fijn zand | Tot 150 cm-mv is haarbeworteling aangetroffen.<br>Vanaf 160 cm-mv roestverschijnselen. |

Afbeelding 20: overzichtsfoto grondboring 1
