**Historisch bodemonderzoek  
(vooronderzoek)  
Gildebuurt te Eindhoven  
(2203/135/CB-01, versie 0)**

## Historisch bodemonderzoek (vooronderzoek)

Gildebuurt te Eindhoven

2203/135/CB-01

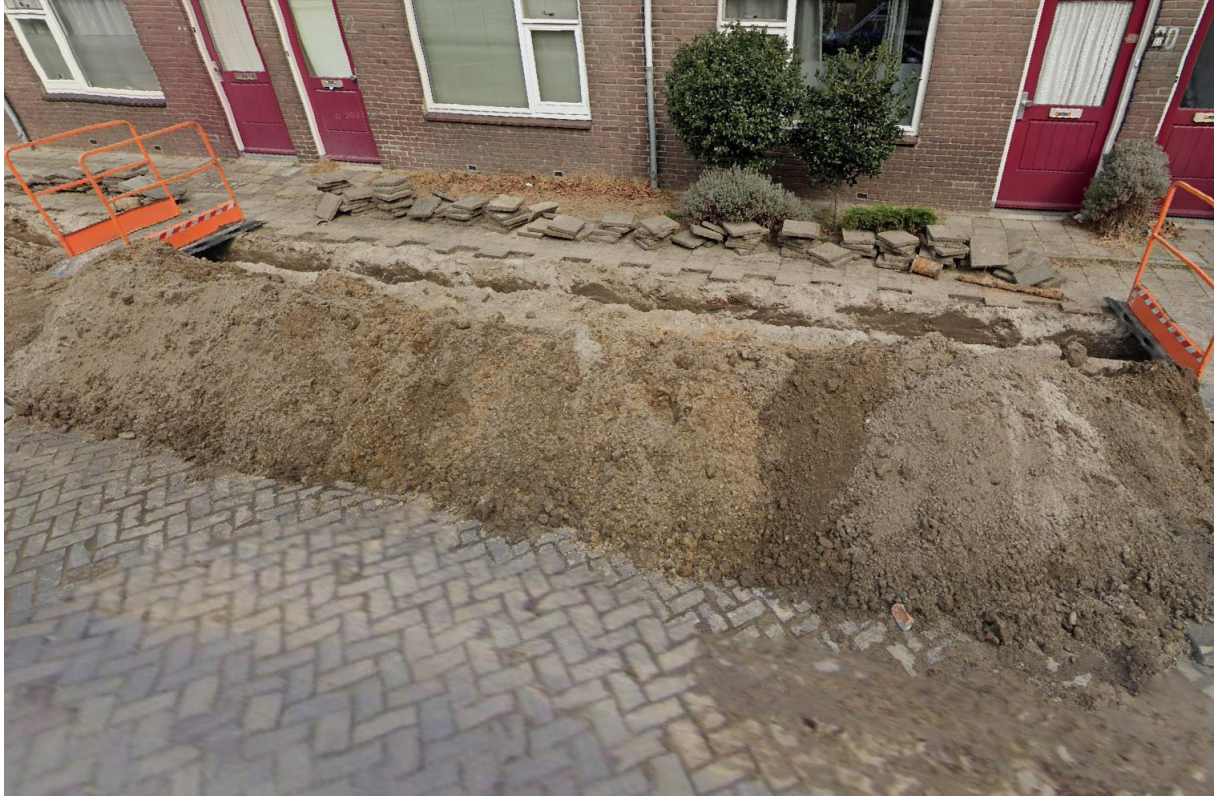
**Foto 1: graafwerkzaamheden Bakkerstraat (bron: Google Maps – Street View)**

Verder is op Google Street View te zien dat medio maart 2021 graafwerkzaamheden zijn uitgevoerd ter plaatse van het trottoir van de Bakkerstraat, vermoedelijk voor aanleg of onderhoud van kabels en leidingen. Op de tijdelijk uitgeplaatste grond zijn zintuiglijk zoals weergegeven op de volgende foto geen duidelijke bodemvreemde bijmengingen zichtbaar.

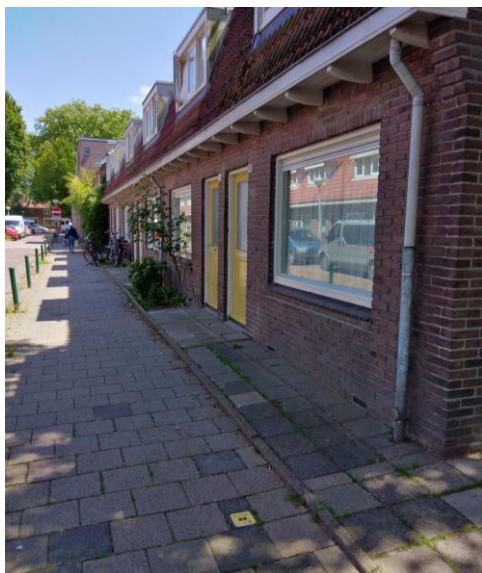
**Foto 4 (Bakkerstraat 31,  
bestaande peilbuis)**

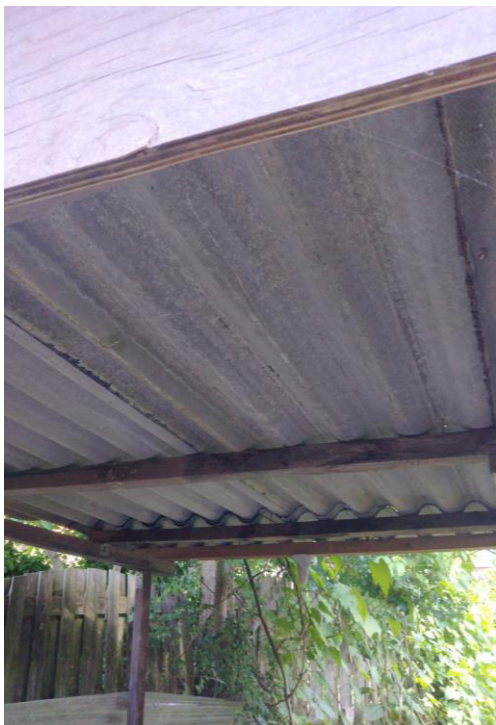
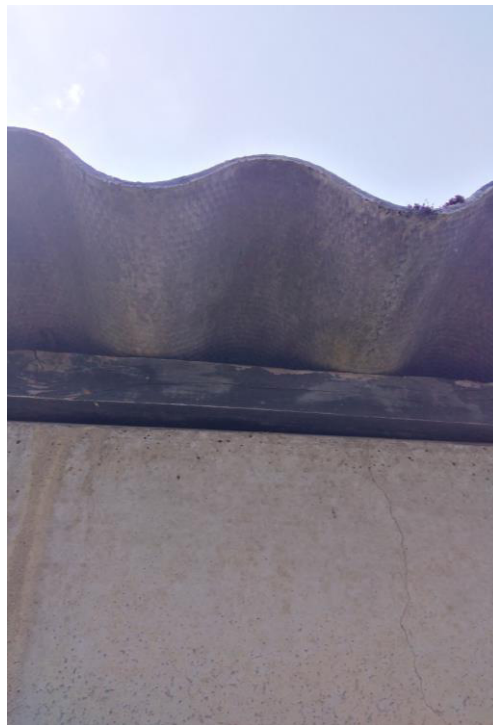
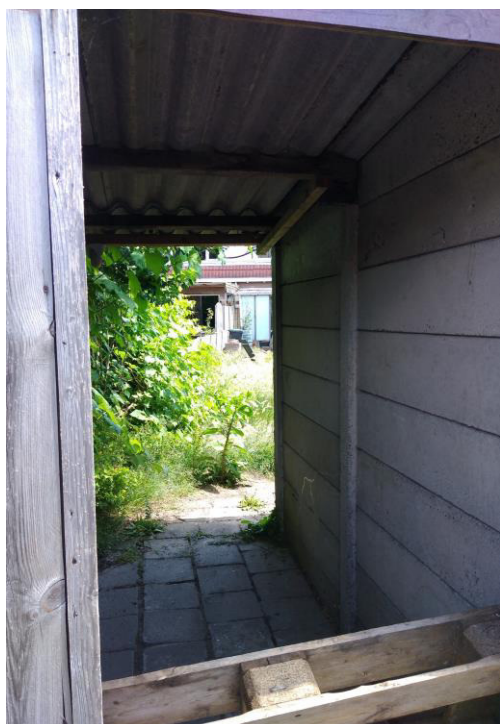
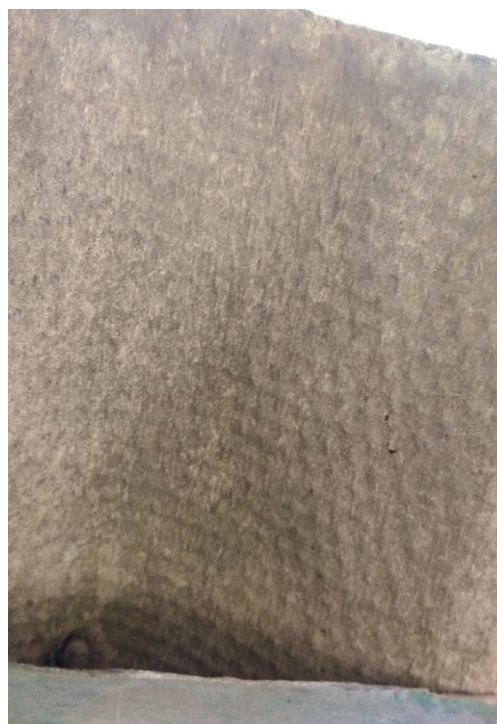
Ter plaatse van het overgrote deel van de tuinen zijn schuurtjes aanwezig met asbestverdachte dakbedekking welke niet zijn voorzien van een dakgoot. Het maaiveld ter plaatse van de afwatering van deze schuurtjes is grotendeels onverhard. Derhalve is de grond onder de afwatering van deze schuurtjes verdacht op verontreinigingen met asbest en PCB. Aanbevolen wordt de grond ter plaatse te onderzoeken alvorens de woonhuizen worden gesloopt, zodat de druppelzones duidelijk herkenbaar zijn in het veld.

**Foto's 17 t/m 20 (asbestverdachte dakbedekking schuren noord-zuid gangetje tussen Verwerstraat en Slagerstraat**

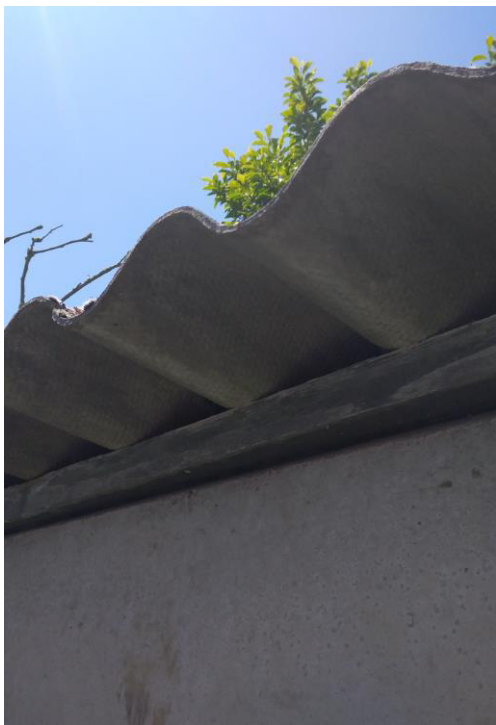
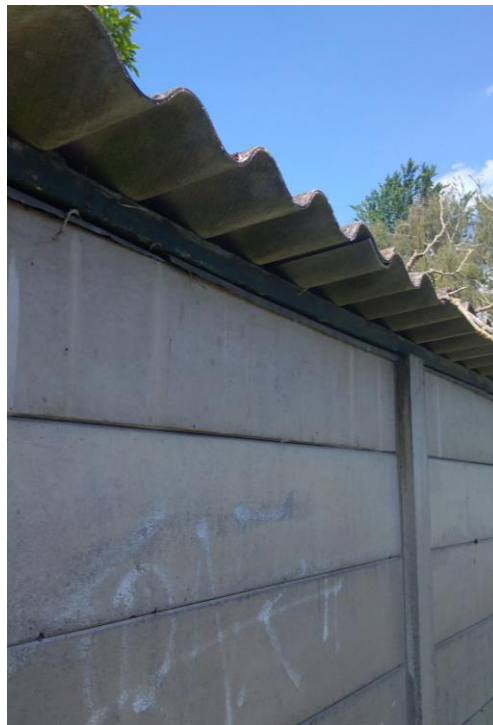
**Foto's 21 & 22 (asbestverdachte dakbedekking schuren noord-zuid gangetje tussen Verwerstraat en Slagerstraat)**
