**Historisch bodemonderzoek  
(vooronderzoek)  
Gildebuurt te Eindhoven  
(2203/135/CB-01, versie 0)**

## Historisch bodemonderzoek (vooronderzoek)

Gildebuurt te Eindhoven

2203/135/CB-01

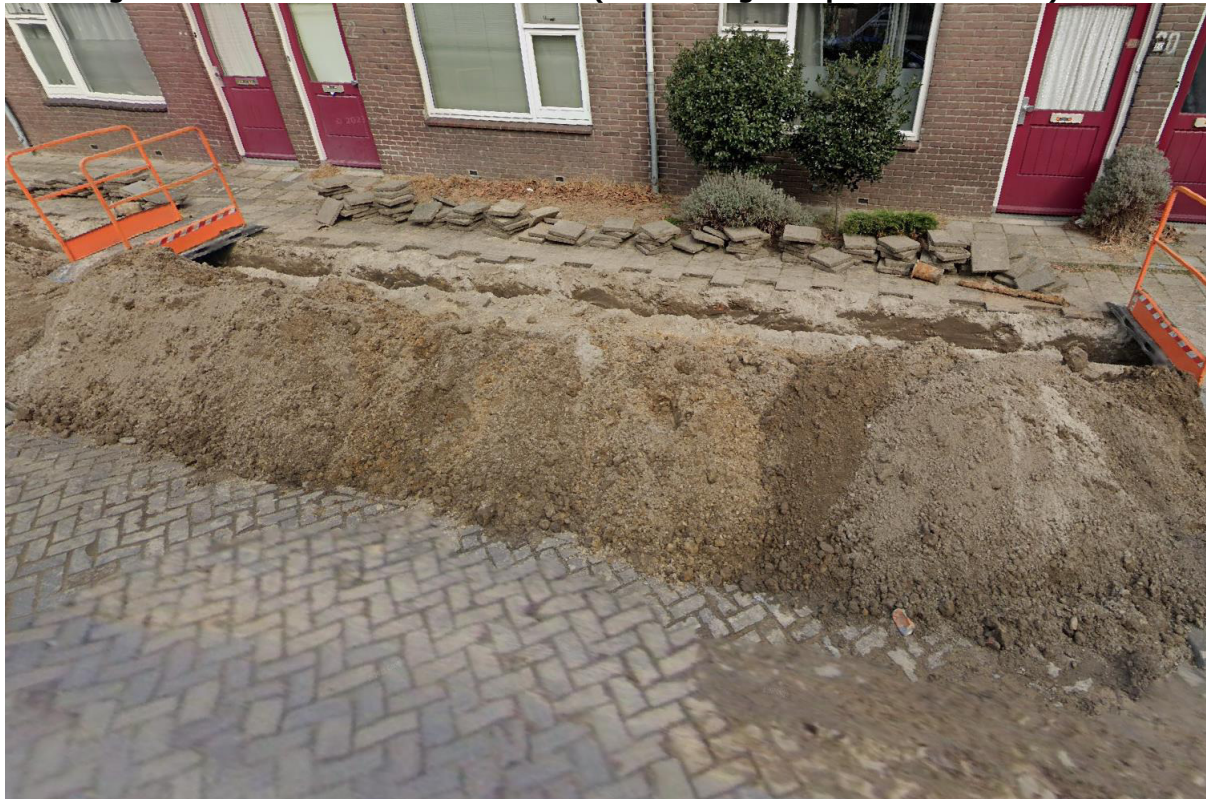
**Foto 1: graafwerkzaamheden Bakkerstraat (bron: Google Maps – Street View)**

Verder is op Google Street View te zien dat medio maart 2021 graafwerkzaamheden zijn uitgevoerd ter plaatse van het trottoir van de Bakkerstraat, vermoedelijk voor aanleg of onderhoud van kabels en leidingen. Op de tijdelijk uitgeplaatste grond zijn zintuiglijk zoals weergegeven op de volgende foto geen duidelijke bodemvreemde bijmengingen zichtbaar.

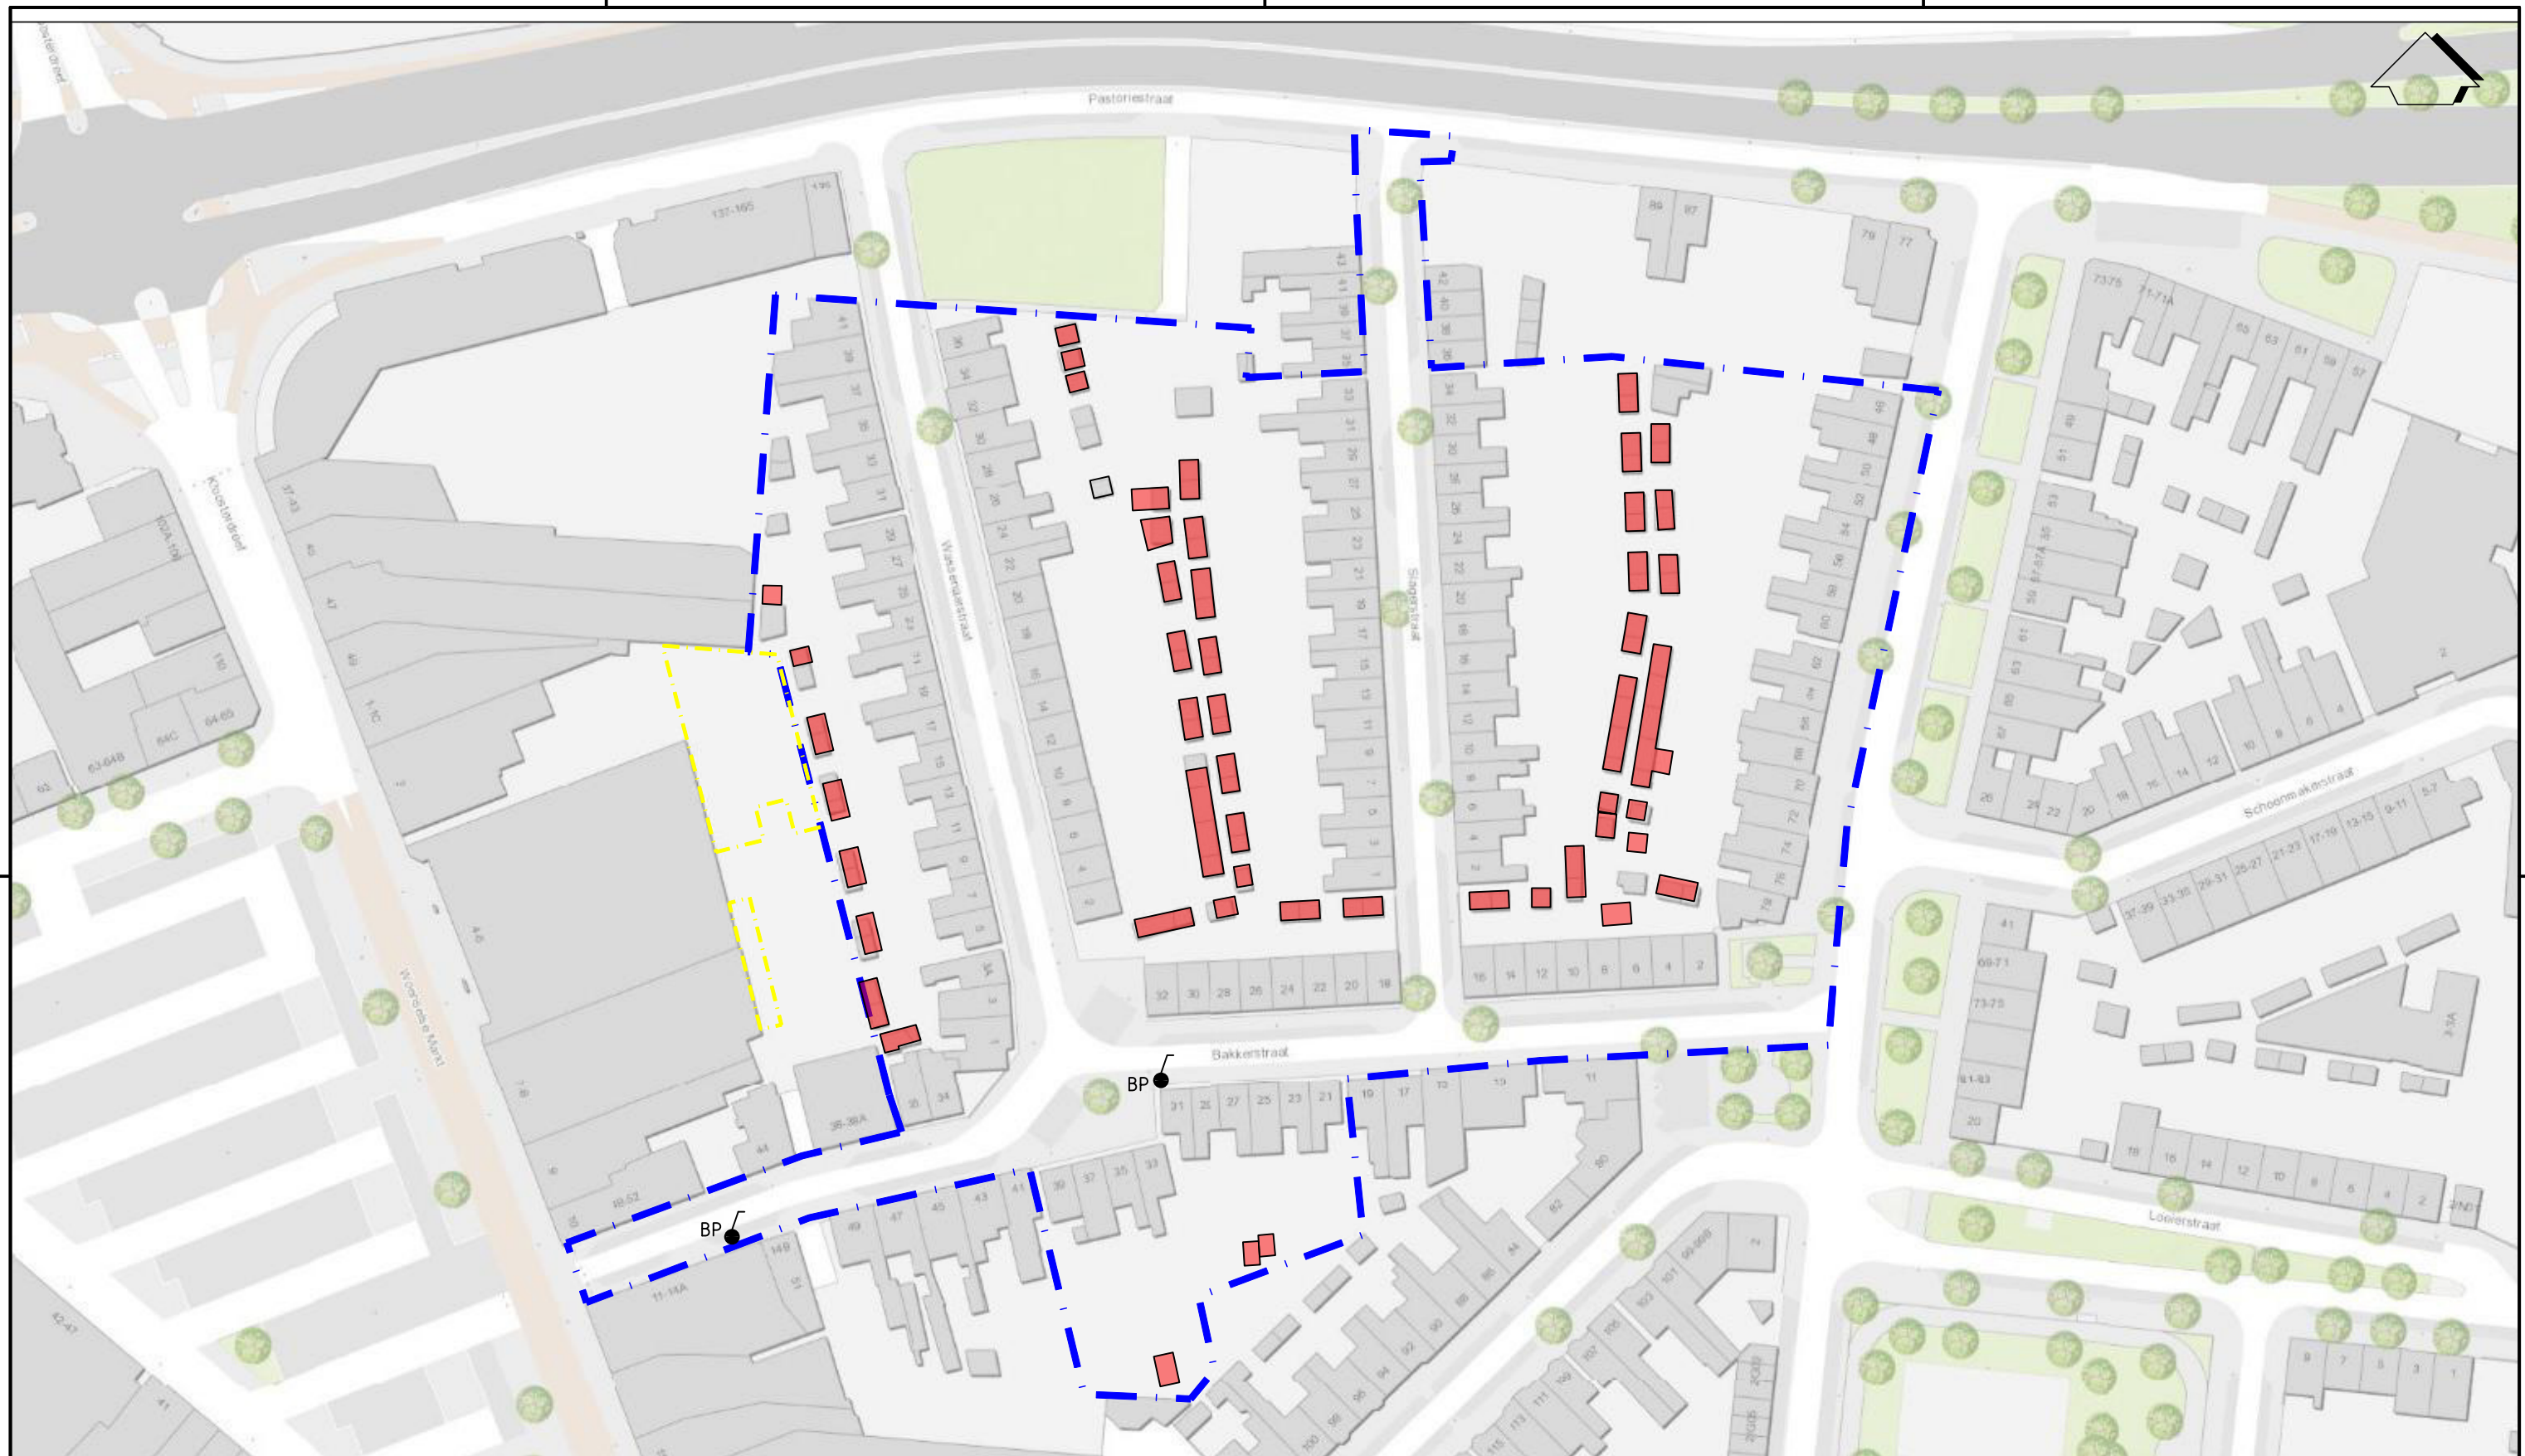
## Bijlage 2:    Situatietekening(en)

De aangetoonde sterke verontreinigingen in onderzoeken [8 t/m 10] zijn weergegeven op de situatietekening in bijlage 2.

De terreinverkenning is niet uitgevoerd in de tuinen van de woonhuizen. Wel waren verschillende gangetjes toegankelijk, waarbij zichtbaar was dat ter plaatse van het overgrote deel van de tuinen schuurtjes aanwezig zijn met asbestverdachte dakbedekking. Op basis van de terreinverkenning en met behulp van luchtfoto's zijn deze schuurtjes in kaart gebracht op de situatietekening weergegeven in bijlage 2.

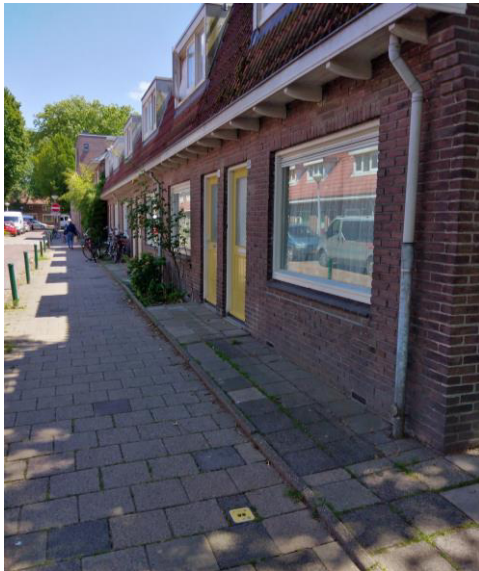
Op 11 juni 2022 is door mevrouw C. Bartsen van Tritium Advies een terreinverkenning uitgevoerd. Hierbij zijn op een tweetal plaatsen bestaande peilbuizen waargenomen, welke zijn weergegeven op de situatietekening in bijlage 2. Een van deze peilbuizen, ter hoogte van de Bakkerstraat 51, is afkomstig van onderzoek [15].

**Foto 4 (Bakkerstraat 31,  
bestaande peilbuis)**

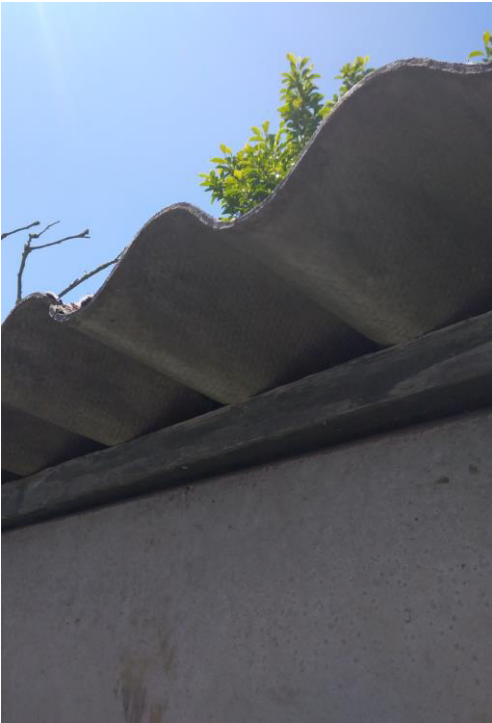
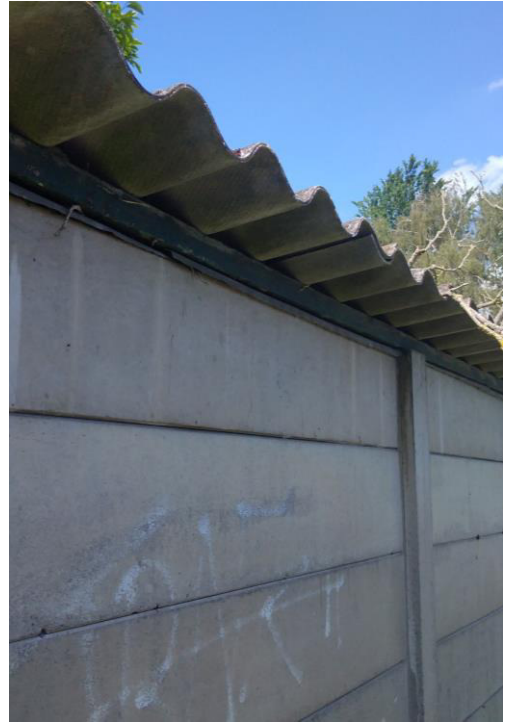
Ter plaatse van het overgrote deel van de tuinen zijn schuurtjes aanwezig met asbestverdachte dakbedekking welke niet zijn voorzien van een dakgoot. Het maaiveld ter plaatse van de afwatering van deze schuurtjes is grotendeels onverhard. Derhalve is de grond onder de afwatering van deze schuurtjes verdacht op verontreinigingen met asbest en PCB. Aanbevolen wordt de grond ter plaatse te onderzoeken alvorens de woonhuizen worden gesloopt, zodat de druppelzones duidelijk herkenbaar zijn in het veld.

**Foto's 21 & 22 (asbestverdachte dakbedekking schuren noord-zuid gangetje tussen Verwerstraat en Slagerstraat)**
