# Bomeneffectanalyse uitbreiding Kalverstraat 72 Eindhoven

Project: 9208/23

Versie: d2.0

27-9-2023

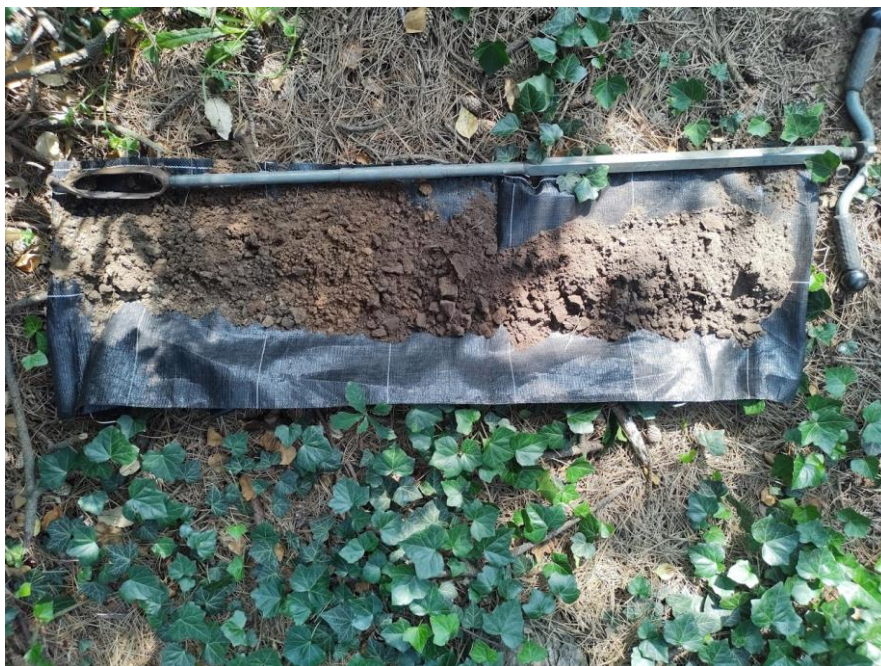
Afbeelding 7: bodemprofiel boom

Vanaf het maaiveld tot 5 cm diepte is een natuurlijke strooisellaag van gecomposteerde bladmateriaal zichtbaar. Dit is een zeer humusrijke laag met een doordringbaarheid van 0.2 MPa. In de bodemlaag van 5 tot 60 cm diepte is een humusrijke zandgrond aanwezig met een humusgehalte van 2.5%. Deze laag heeft een indringingsweerstand van 1,5 MPa. Vanaf 60 tot 100 cm diepte is de grond vochtiger en is een matig humeuze zandgrond aanwezig met een humusgehalte van 0-1%. In deze laag bevinden zich geen wortels. Er is extensief puin aanwezig. De grond heeft op 60cm diep een indringingsweerstand van 4 MPa.

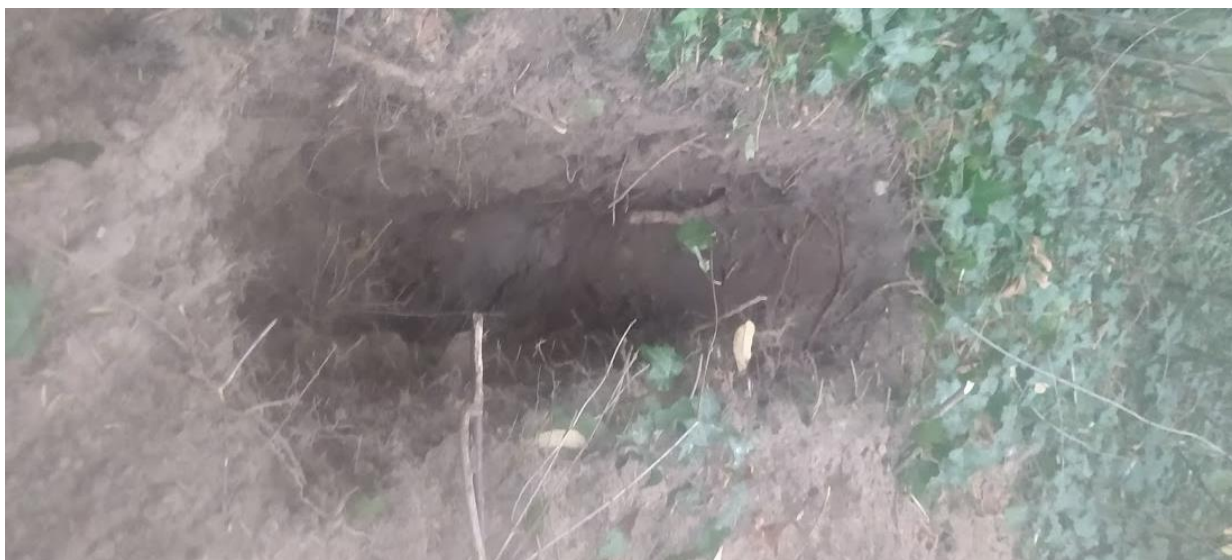
Afbeelding 8: proefsleuf 1 bij boom 7

Vanaf het maaiveld tot 60 cm diepte is er sprake van een zeer intensieve beworteling van haarwortels, fijne beworteling (<1cm omtrek) en grove beworteling (1- 5cm omtrek). De conditie van de beworteling is goed.

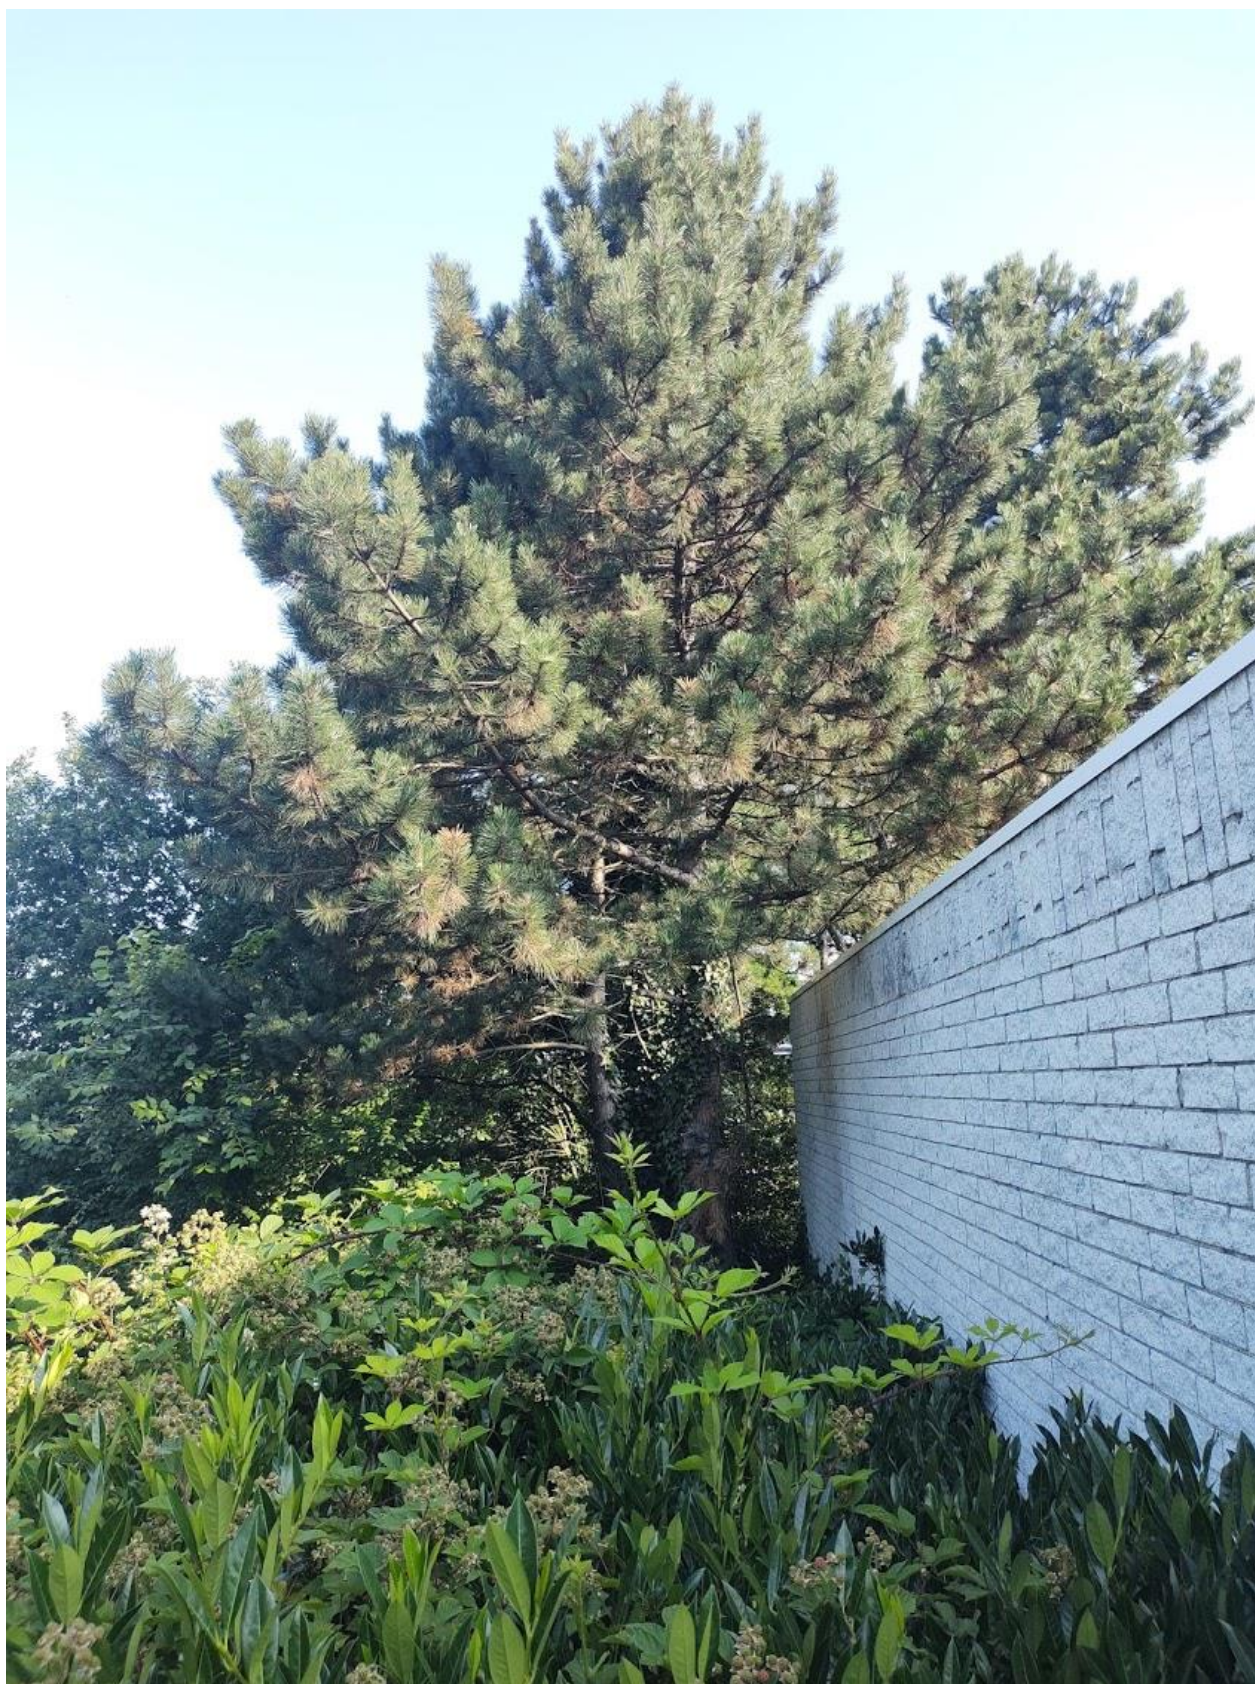
*Figuur 2: Boom 1*

| Boom | Naam | Conditie | Veiligheids categorie | Opmerking |
|---|---|---|---|---|
| 1 | Pinus nigra | Redelijk | achterstallig | afgestorven takken |

| Boom | Boomsoort | Toekomstverwachting in jaren | Toelichting |
|---|---|---|---|
| 1 | Pinus nigra | 10-15 | - |

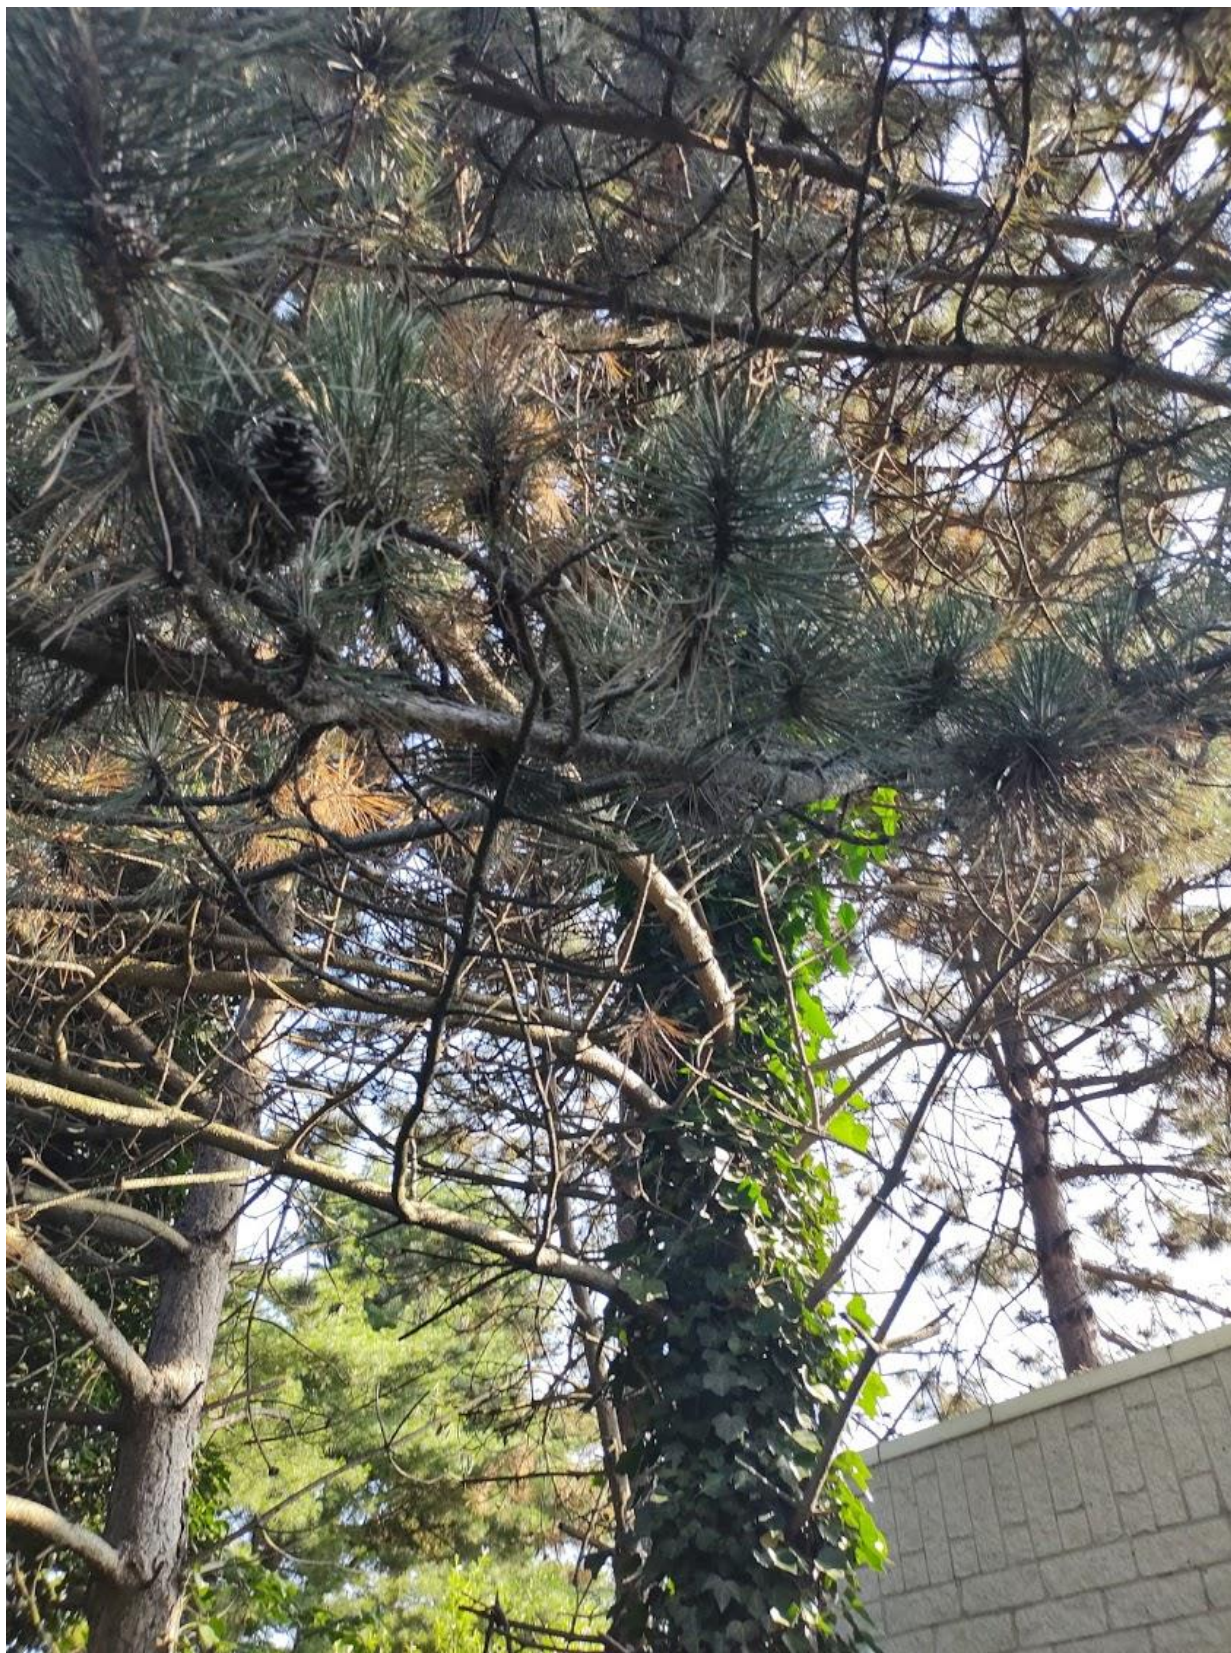
*Figuur 3: Boom 2*

| Boom | Naam | Conditie | Veiligheids categorie | Opmerking |
|---|---|---|---|---|
| 2 | Pinus nigra | Redelijk | achterstallig | afgestorven takken |

| Boom | Boomsoort | Toekomstverwachting in jaren | Toelichting |
|---|---|---|---|
| 2 | Pinus nigra | 10-15 | - |

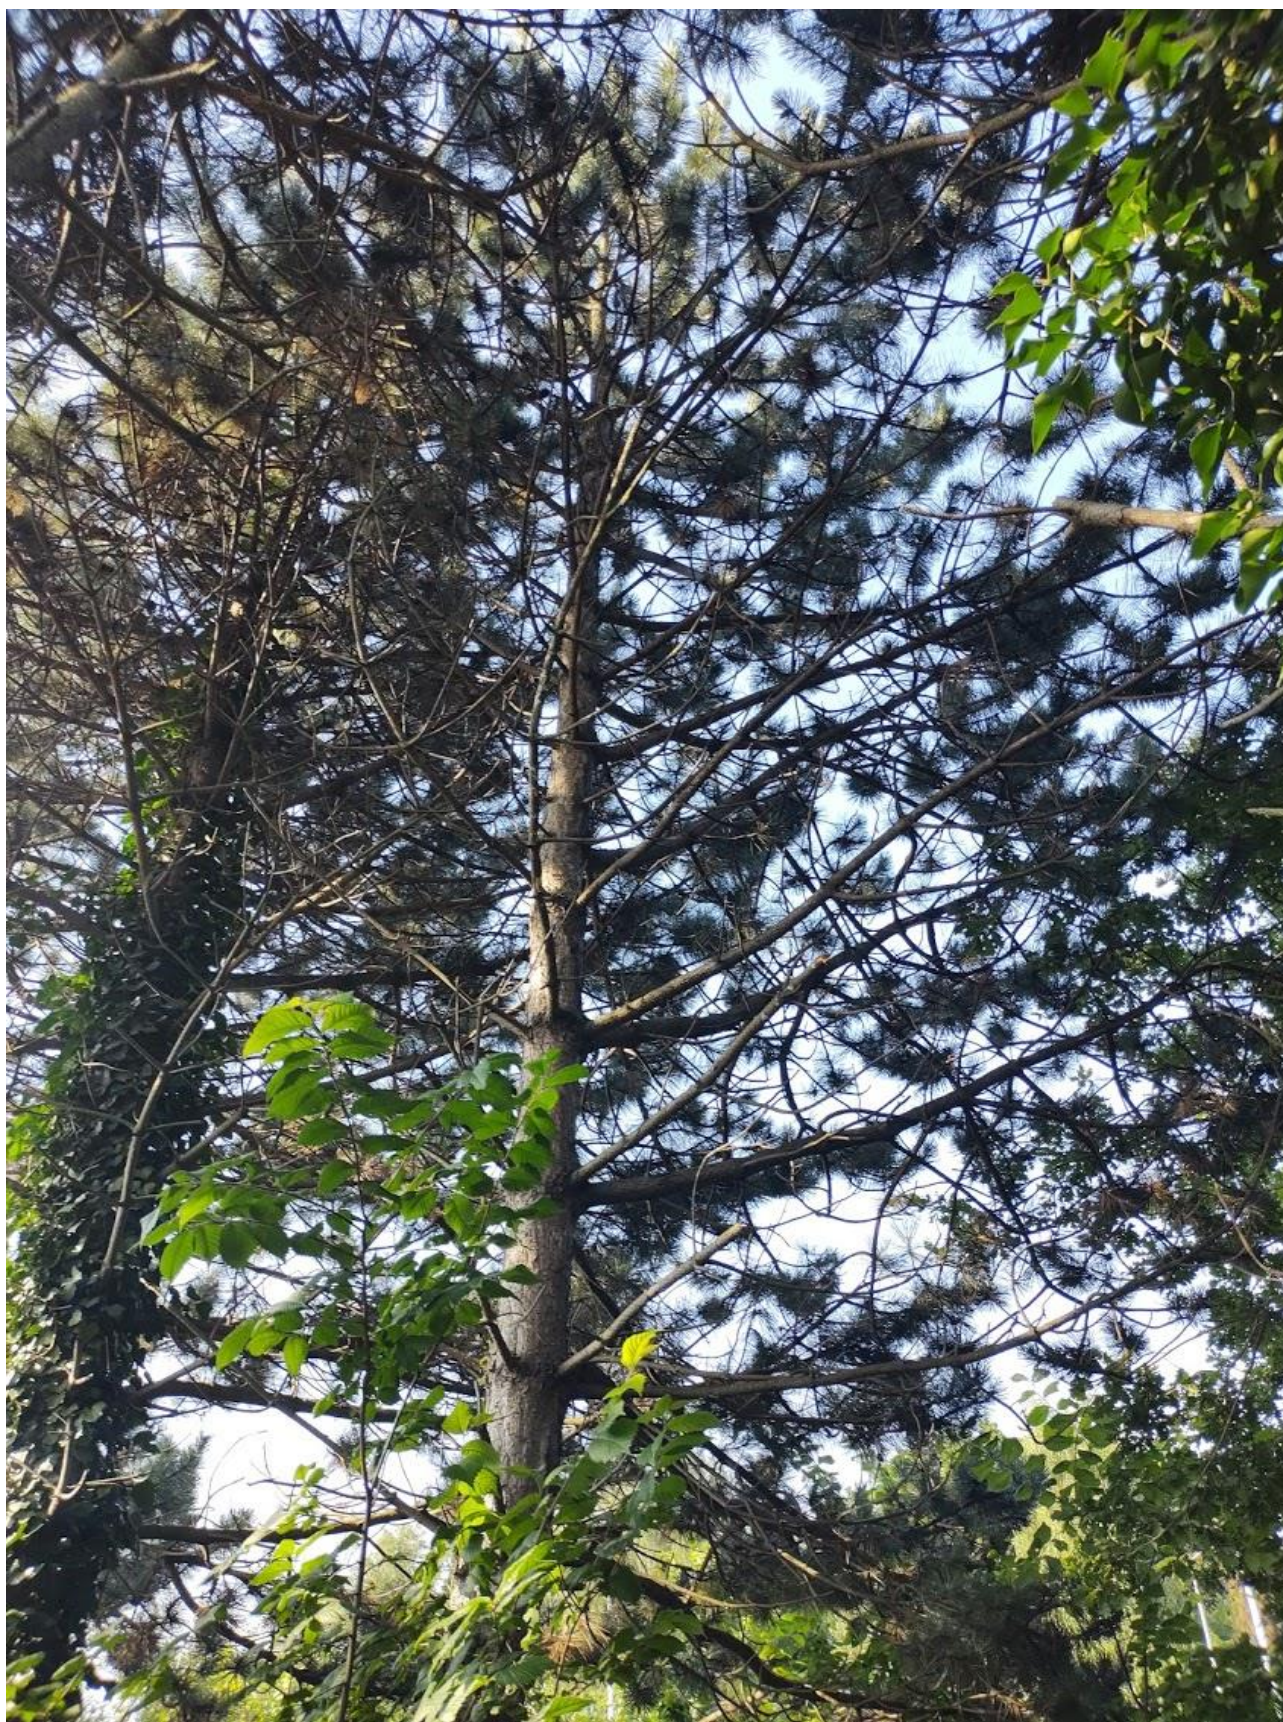
*Figuur 4: Boom 3*

| Boom | Naam | Conditie | Veiligheids categorie | Opmerking |
|---|---|---|---|---|
| 3 | Pinus nigra | Matig | achterstallig | afgestorven takken |

| Boom | Boomsoort | Toekomstverwachting in jaren | Toelichting |
|---|---|---|---|
| 3 | Pinus nigra | 10-15 | - |

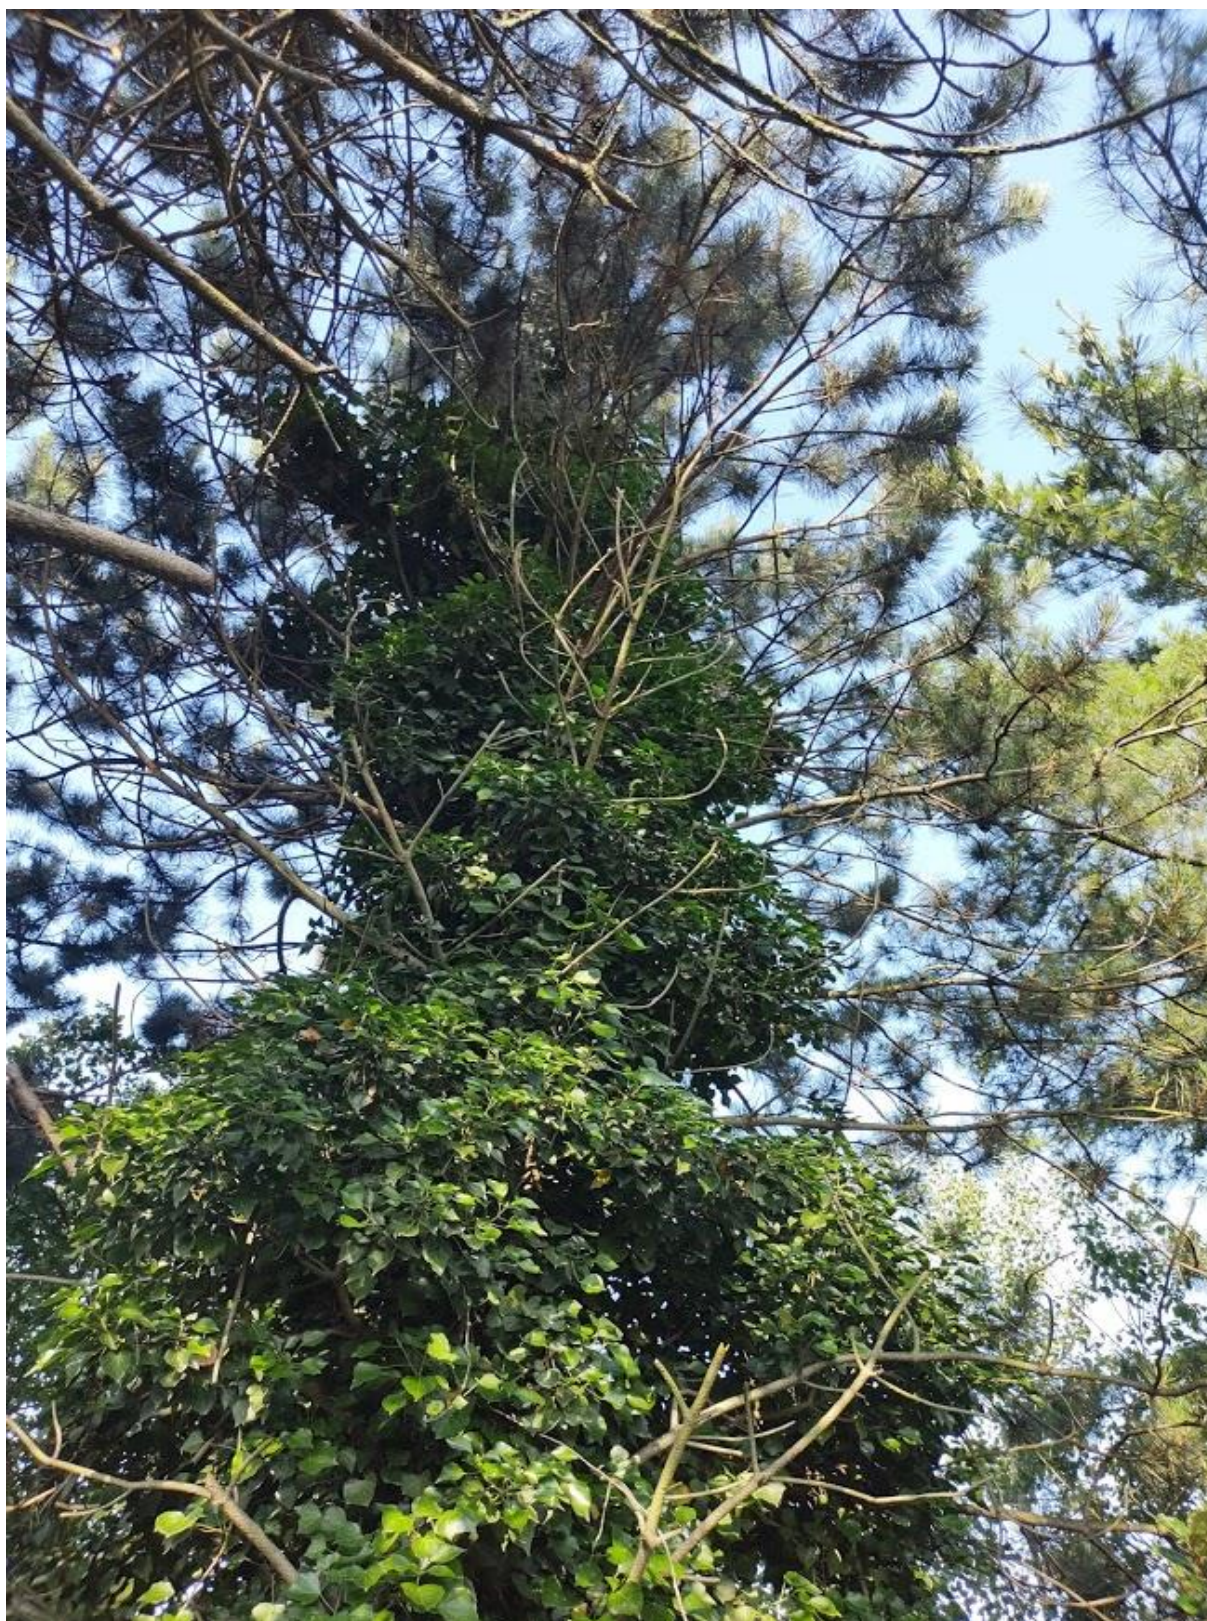
*Figuur 6: Boom 5*

| Boom | Naam | Conditie | Veiligheids categorie | Opmerking |
|---|---|---|---|---|
| 5 | Pinus nigra | Matig | achterstallig | afgestorven takken/klimop |

| Boom | Boomsoort | Toekomstverwachting in jaren | Toelichting |
|---|---|---|---|
| 5 | Pinus nigra | 5-10 | - |

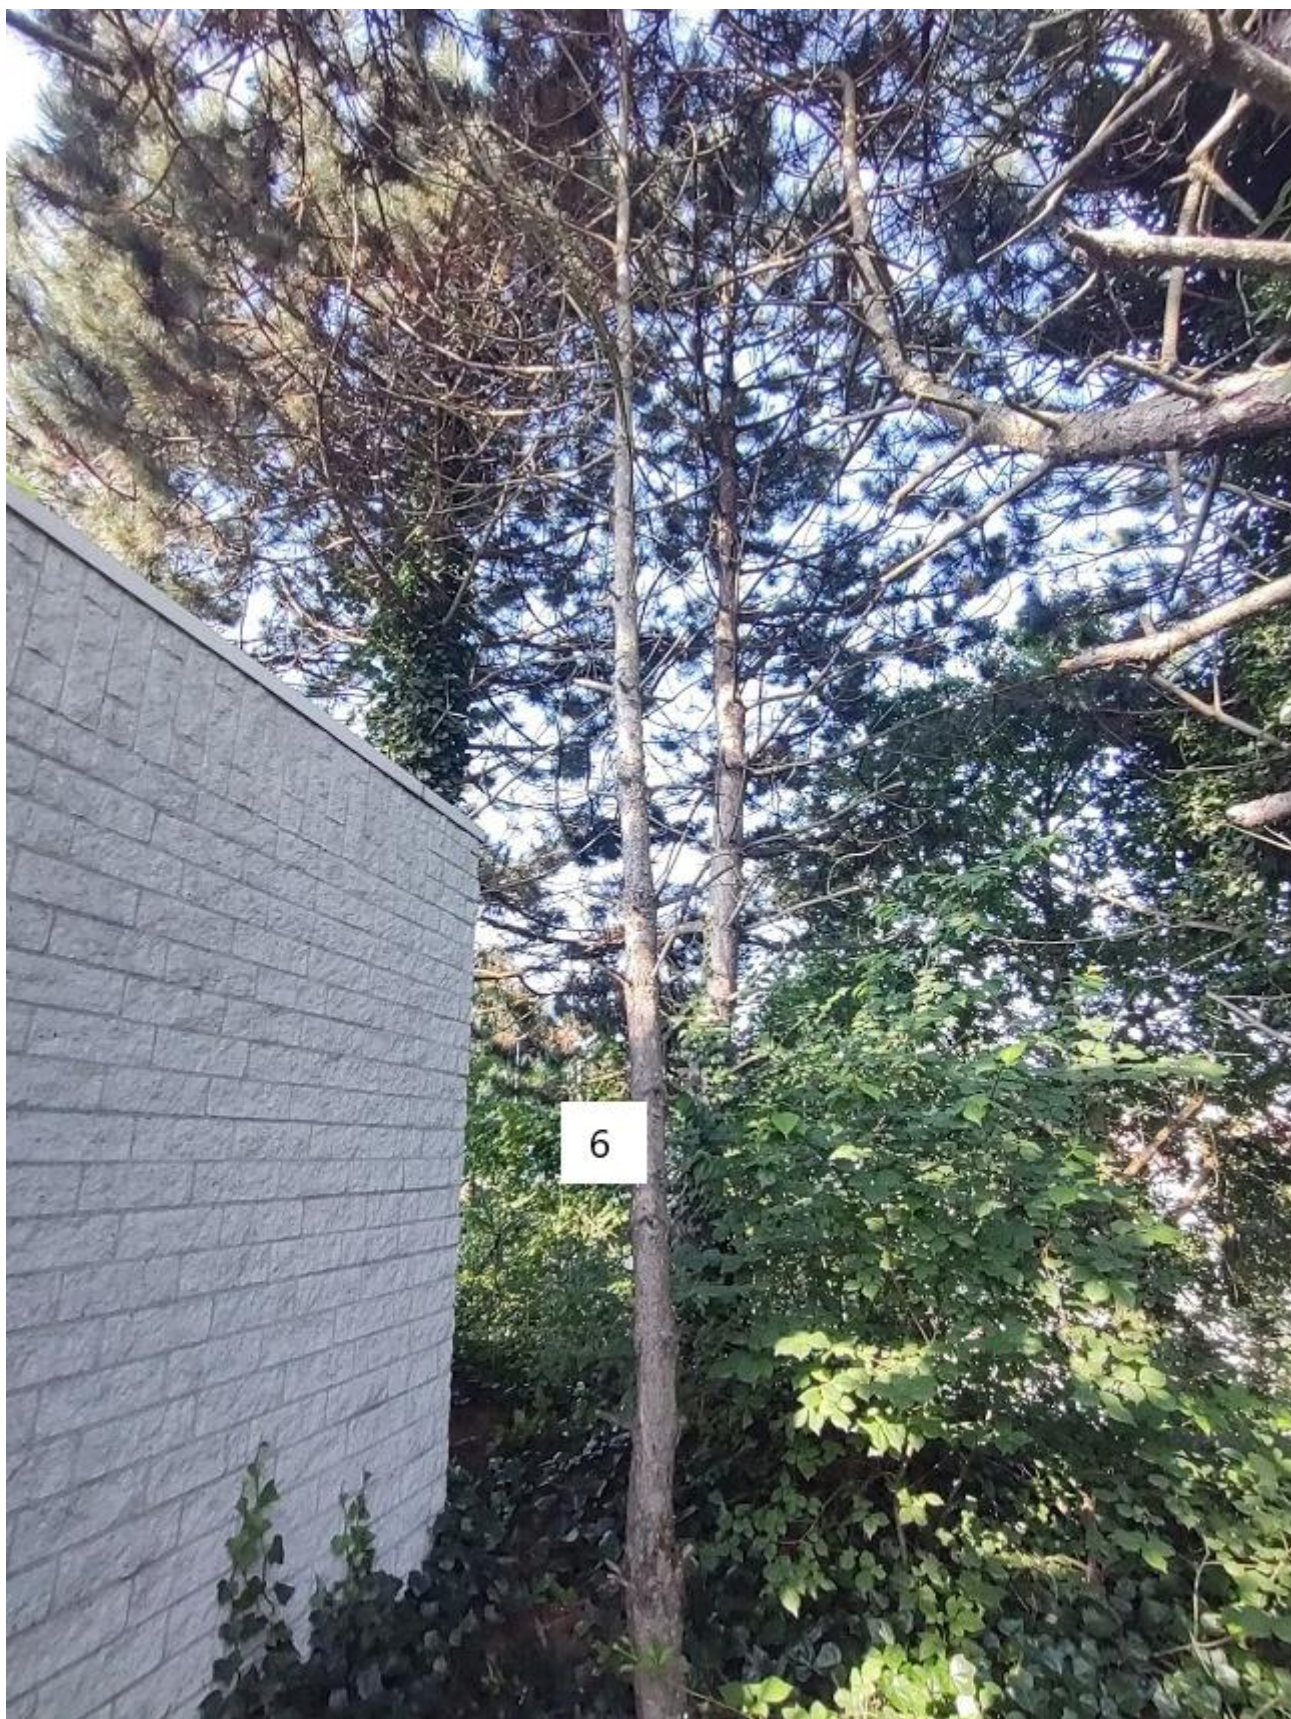
*Figuur 7: Boom 6*

| Boom | Naam | Conditie | Veiligheids categorie | Opmerking |
|---|---|---|---|---|
| 6 | Pinus nigra | Slecht | achterstallig | dood |

| Boom | Boomsoort | Toekomstverwachting in jaren | Toelichting |
|---|---|---|---|
| 6 | Pinus nigra | < 5 | staat in de verdrukking |

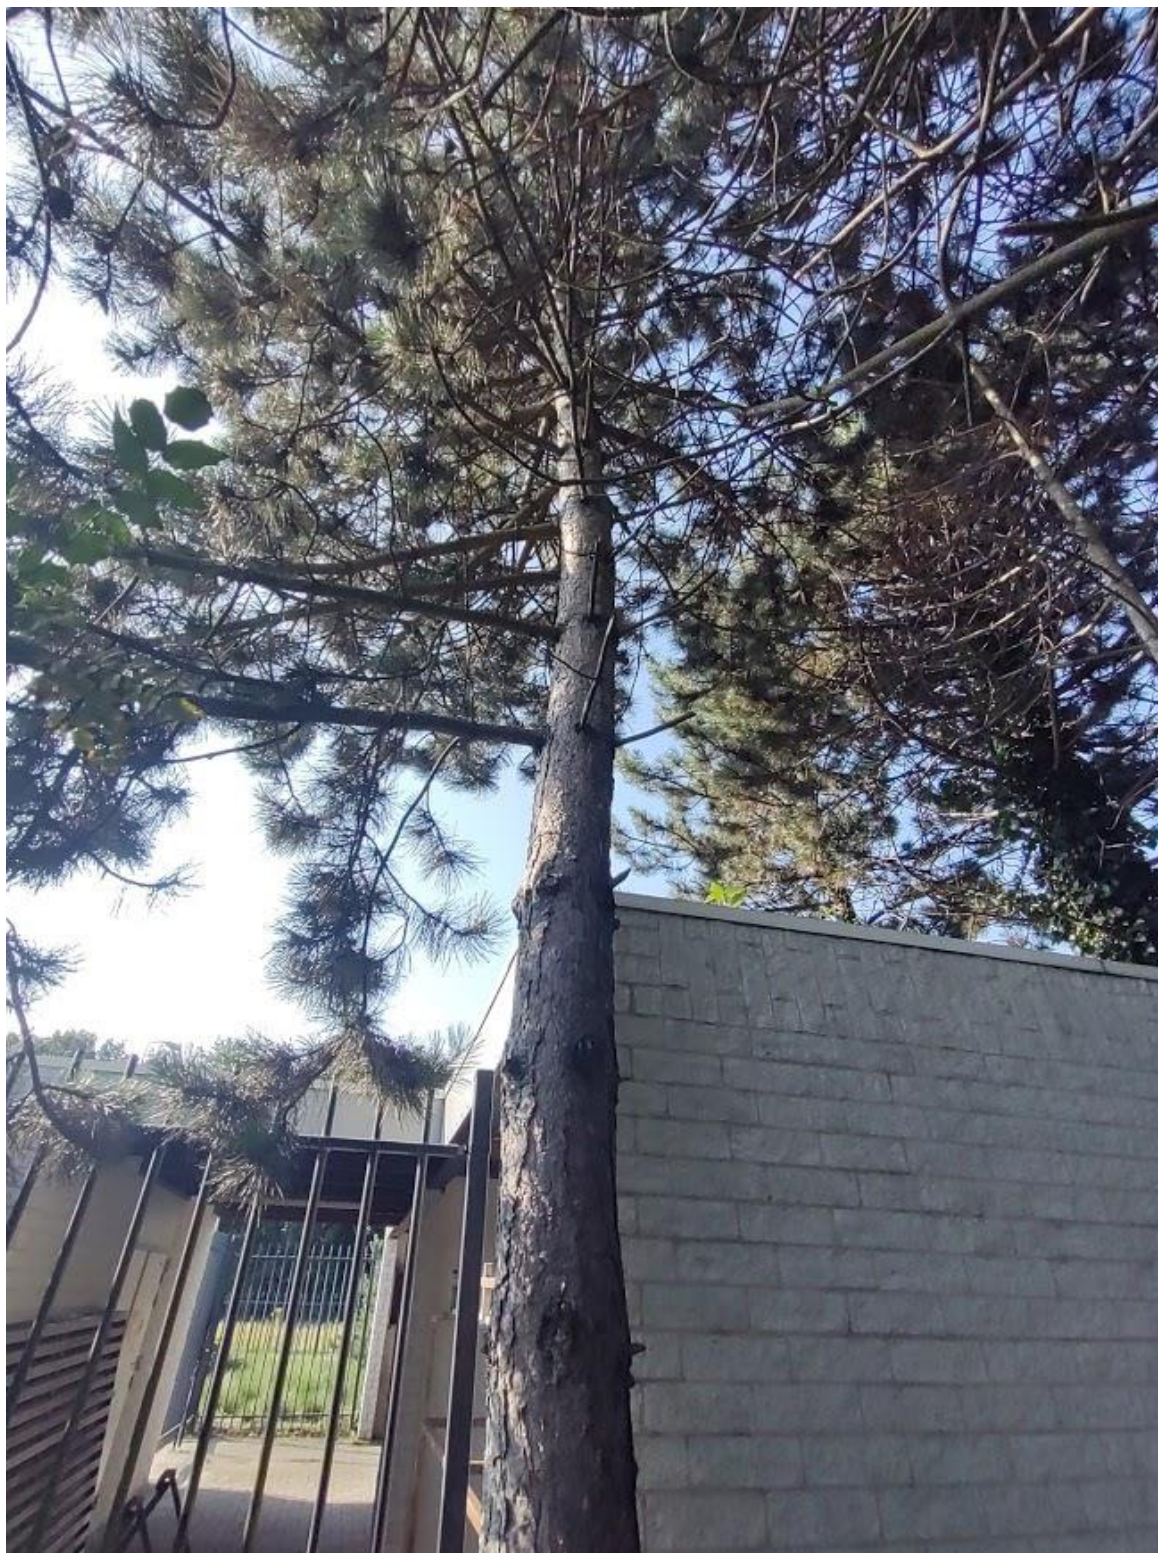
*Figuur 8: Boom 7*

| Boom | Naam | Conditie | Veiligheids categorie | Opmerking |
|---|---|---|---|---|
| 7 | Pinus nigra | Matig | achterstallig | afgestorven takken |

| Boom | Boomsoort | Toekomstverwachting in jaren | Toelichting |
|---|---|---|---|
| 7 | Pinus nigra | 10-15 | - |

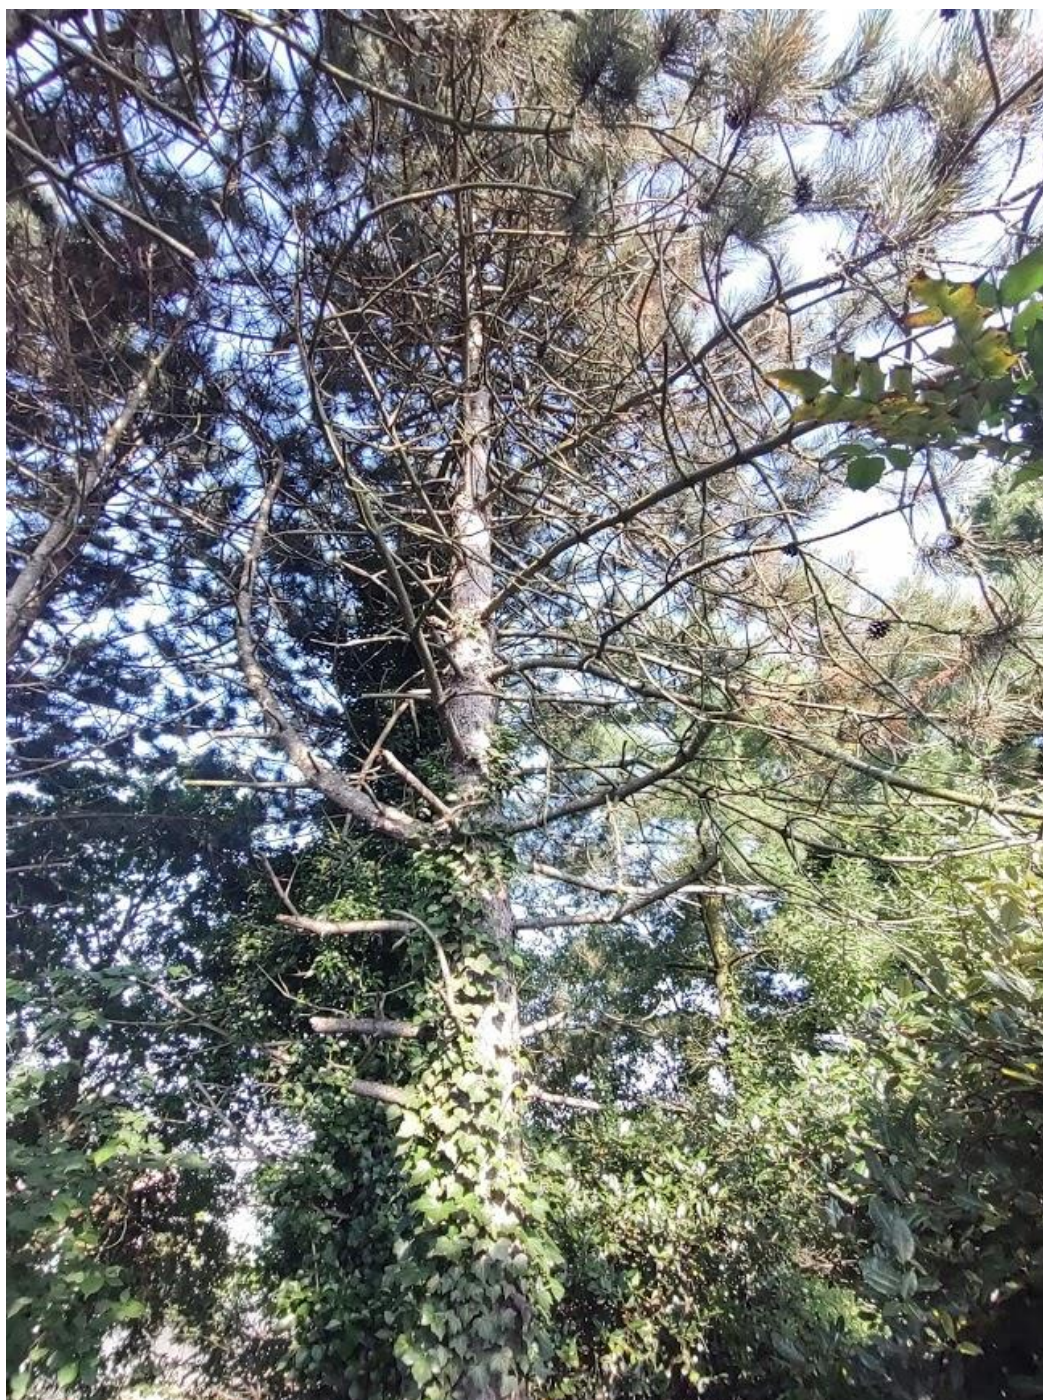
*Figuur 9: Boom 8*

| Boom | Naam | Conditie | Veiligheids categorie | Opmerking |
|---|---|---|---|---|
| 8 | Pinus nigra | Slecht | achterstallig | afgestorven takken |

| Boom | Boomsoort | Toekomstverwachting in jaren | Toelichting |
|---|---|---|---|
| 8 | Pinus nigra | < 5 | - |

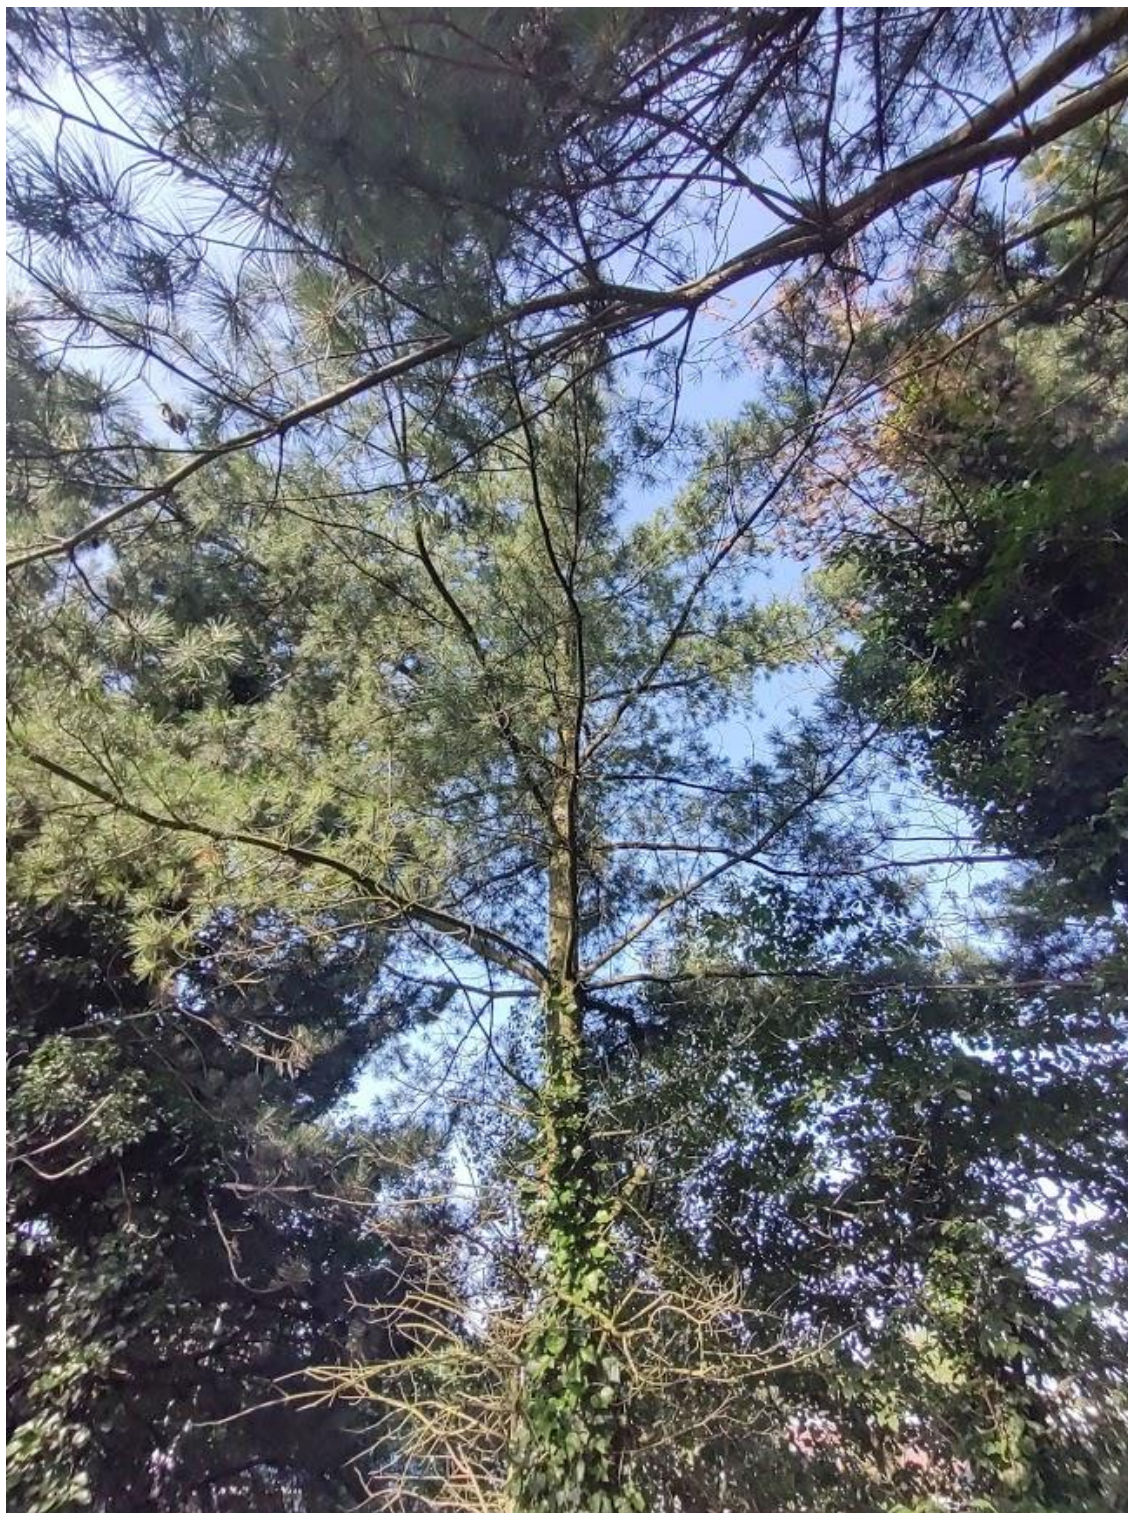
*Figuur 10: Boom 9*

| Boom | Naam | Conditie | Veiligheids categorie | Opmerking |
|---|---|---|---|---|
| 9 | Pinus strobus | Goed | achterstallig | afgestorven takken |

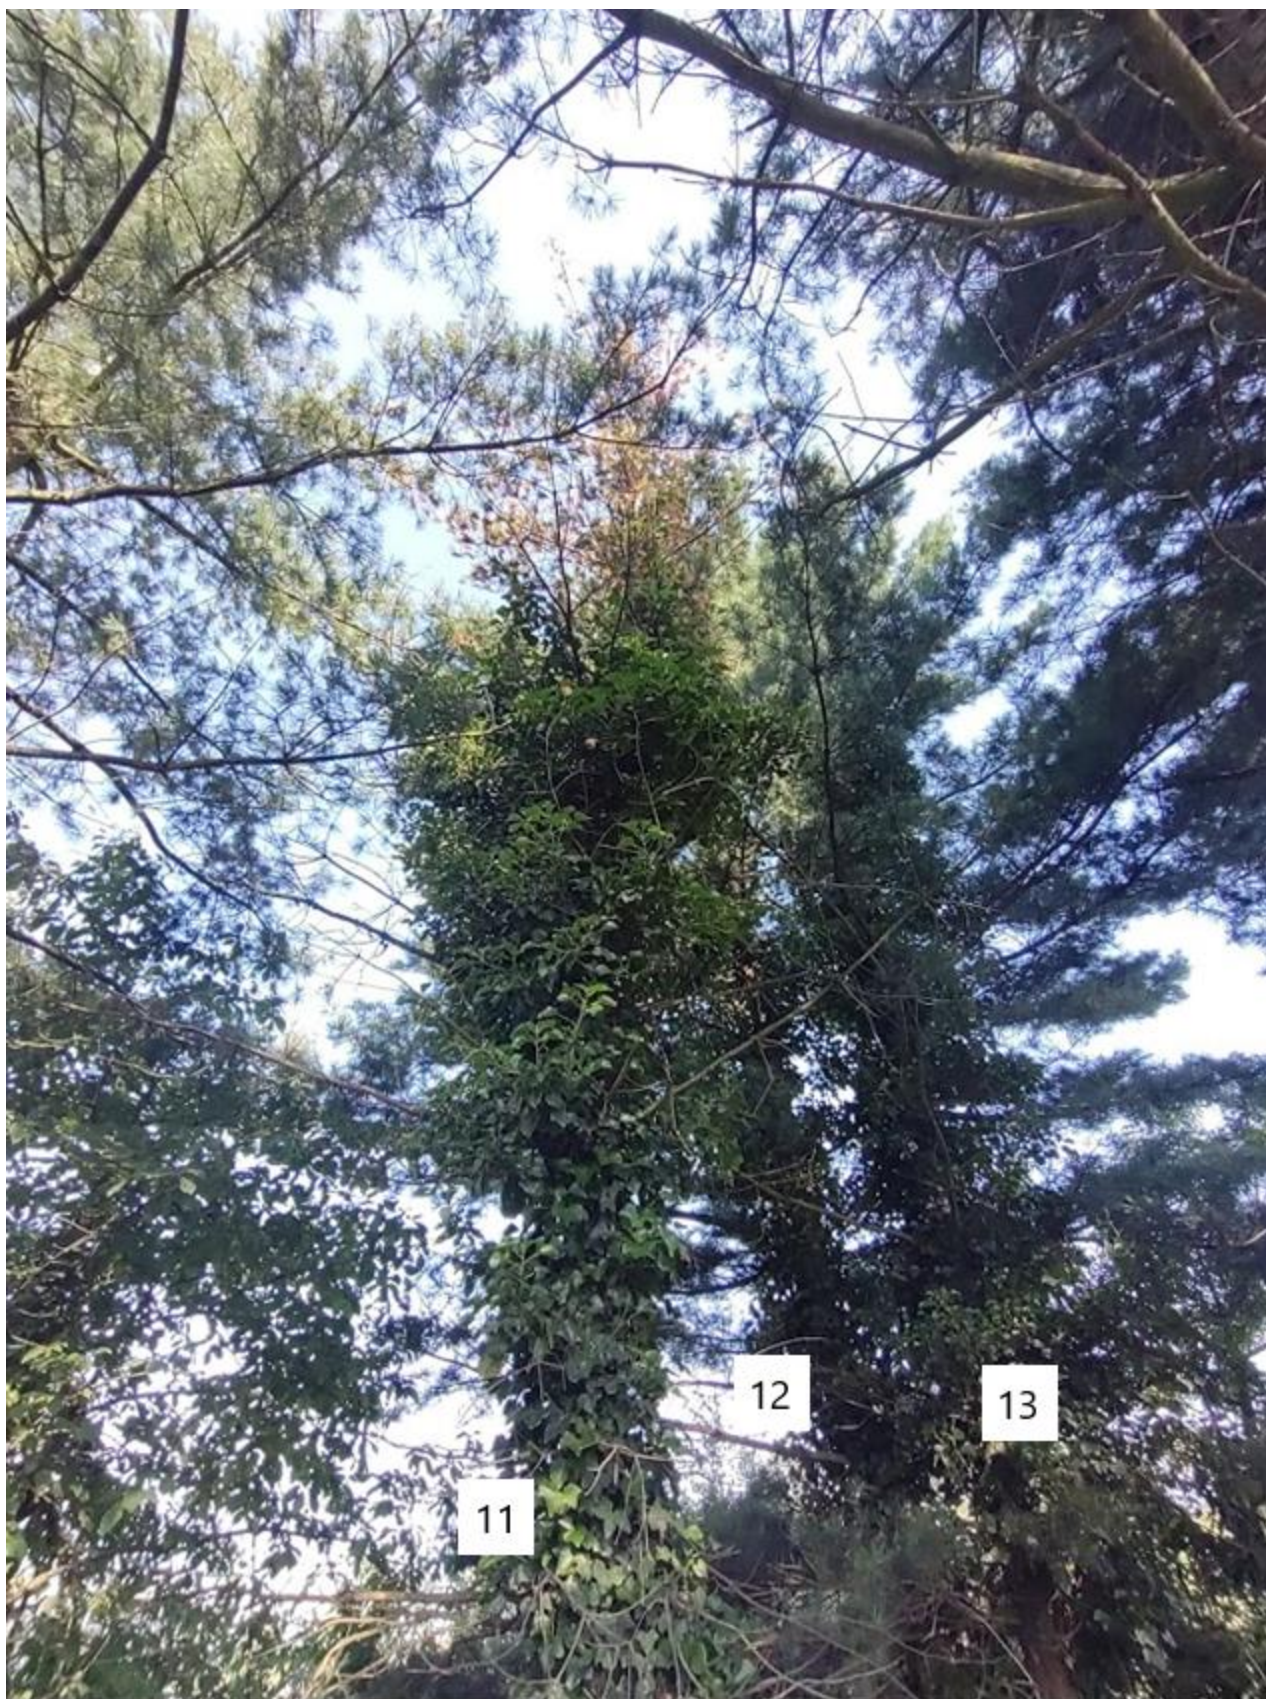
*Figuur 12: Boom 11, 12 & 13*

| Boom | Naam | Conditie | Veiligheids categorie | Opmerking |
|---|---|---|---|---|
| 11 | Pinus strobus | Slecht | achterstallig | dood |
| 12 | Pinus strobus | Matig | achterstallig | afgestorven takken/klimop |
| 13 | Pinus strobus | Goed | achterstallig | afgestorven takken/klimop |

| Boom | Boomsoort | Toekomstverwachting in jaren | Toelichting |
|---|---|---|---|
| 11 | Pinus strobus | < 5 | - |

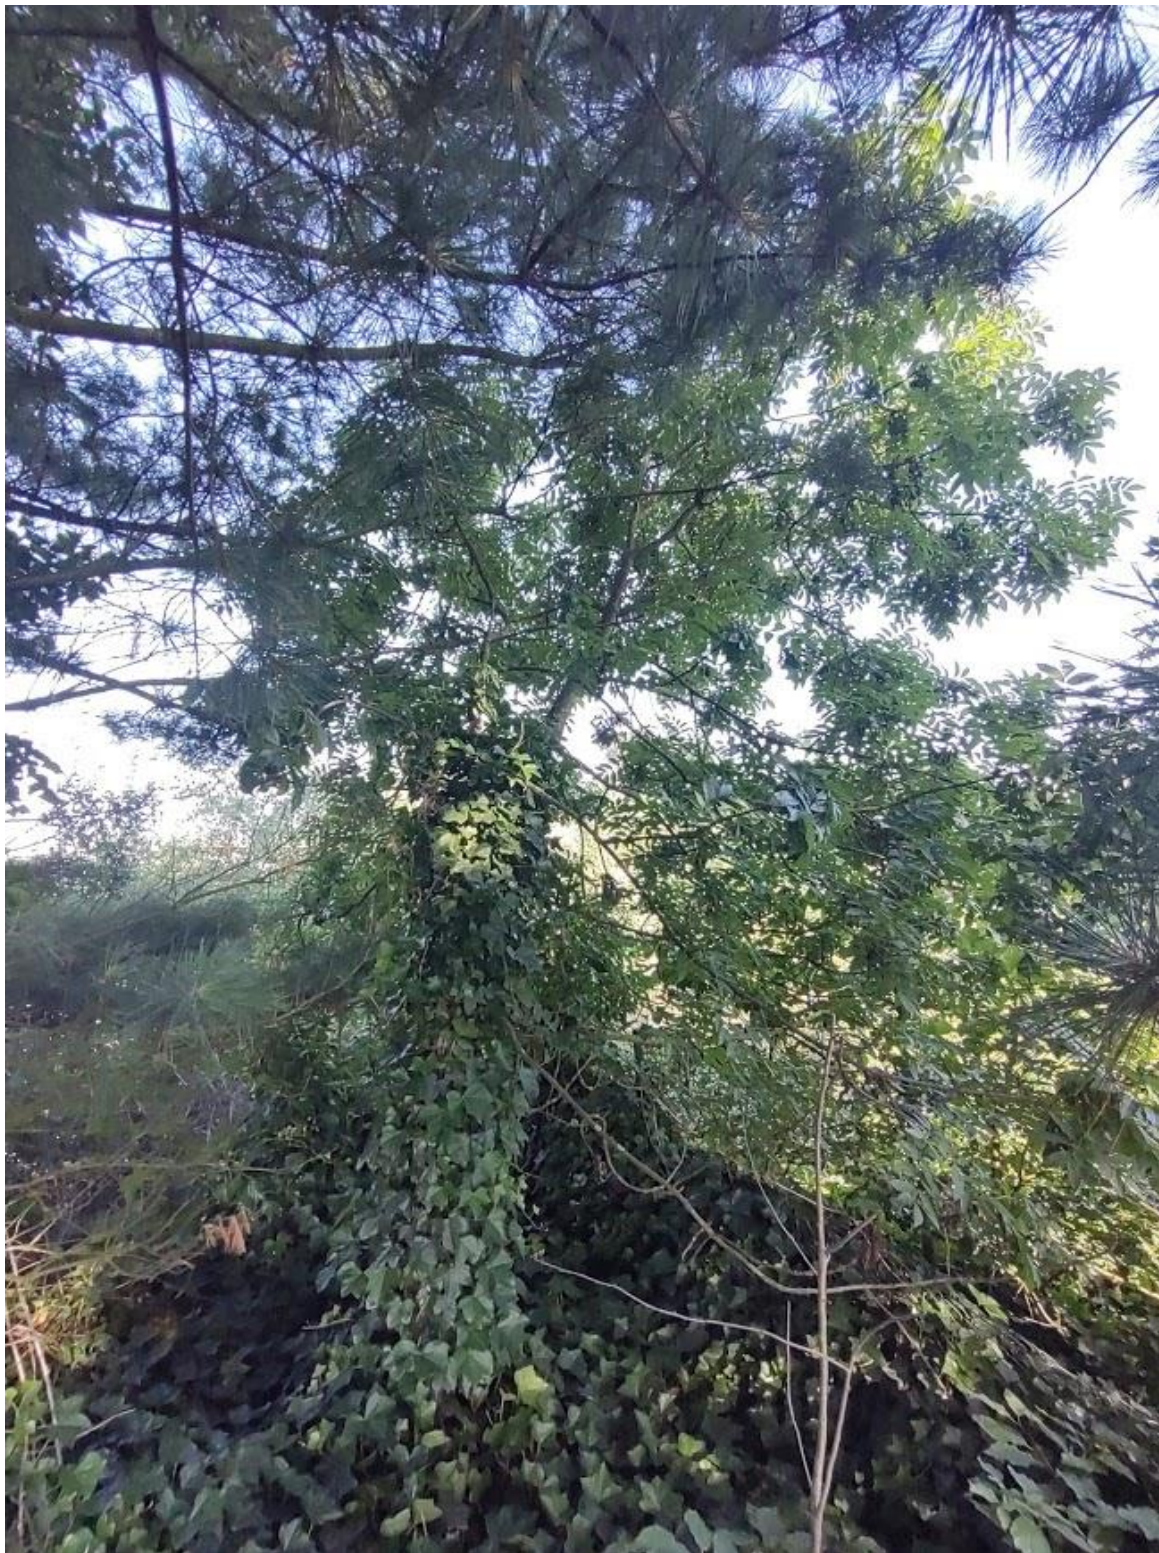
*Figuur 13: Boom 14*

| Boom | Naam | Conditie | Veiligheids categorie | Opmerking |
|---|---|---|---|---|
| 14 | Fraxinus excelsior | Redelijk | op beeld | klimop |
