# Bomeneffectanalyse uitbreiding Kalverstraat 72 Eindhoven

Project: 9208/23

Versie: d2.0

27-9-2023

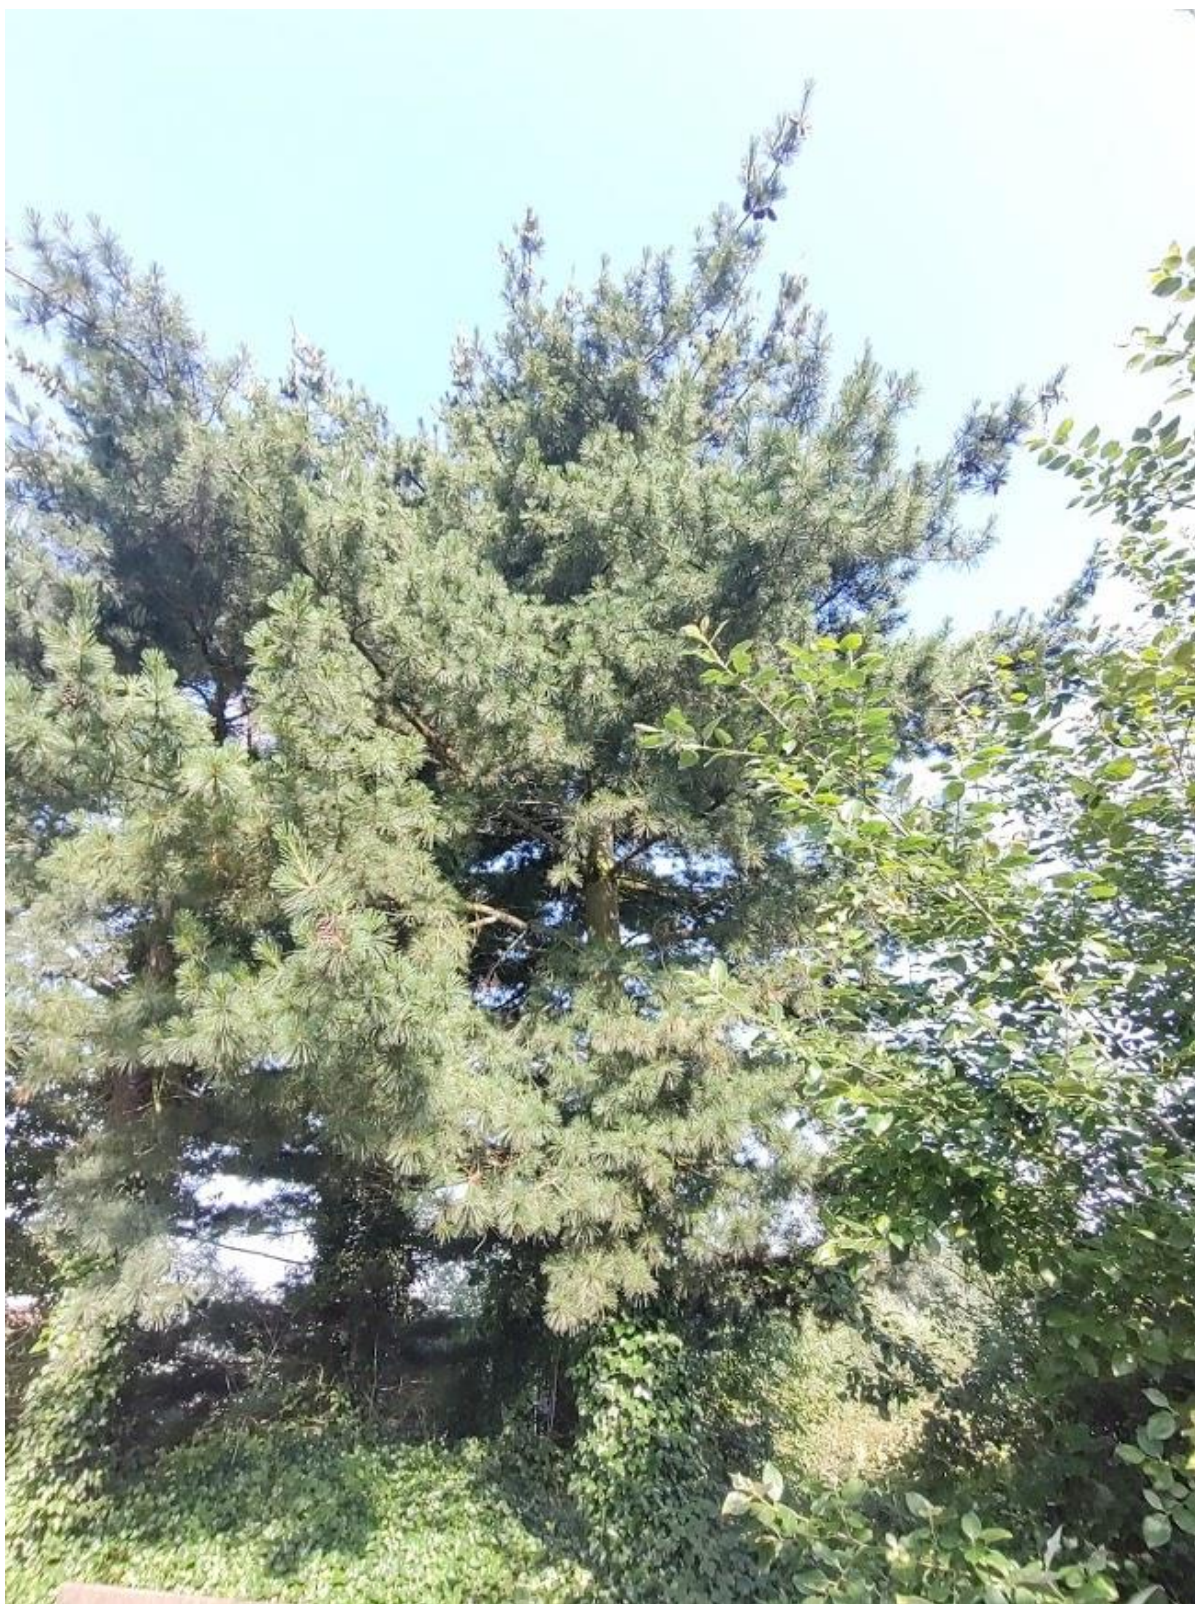
*Figuur 14: Boom 15*

| Boom | Naam | Conditie | Veiligheids categorie | Opmerking |
|---|---|---|---|---|
| 15 | Pinus strobus | Slecht | achterstallig | afgestorven takken/klimop |

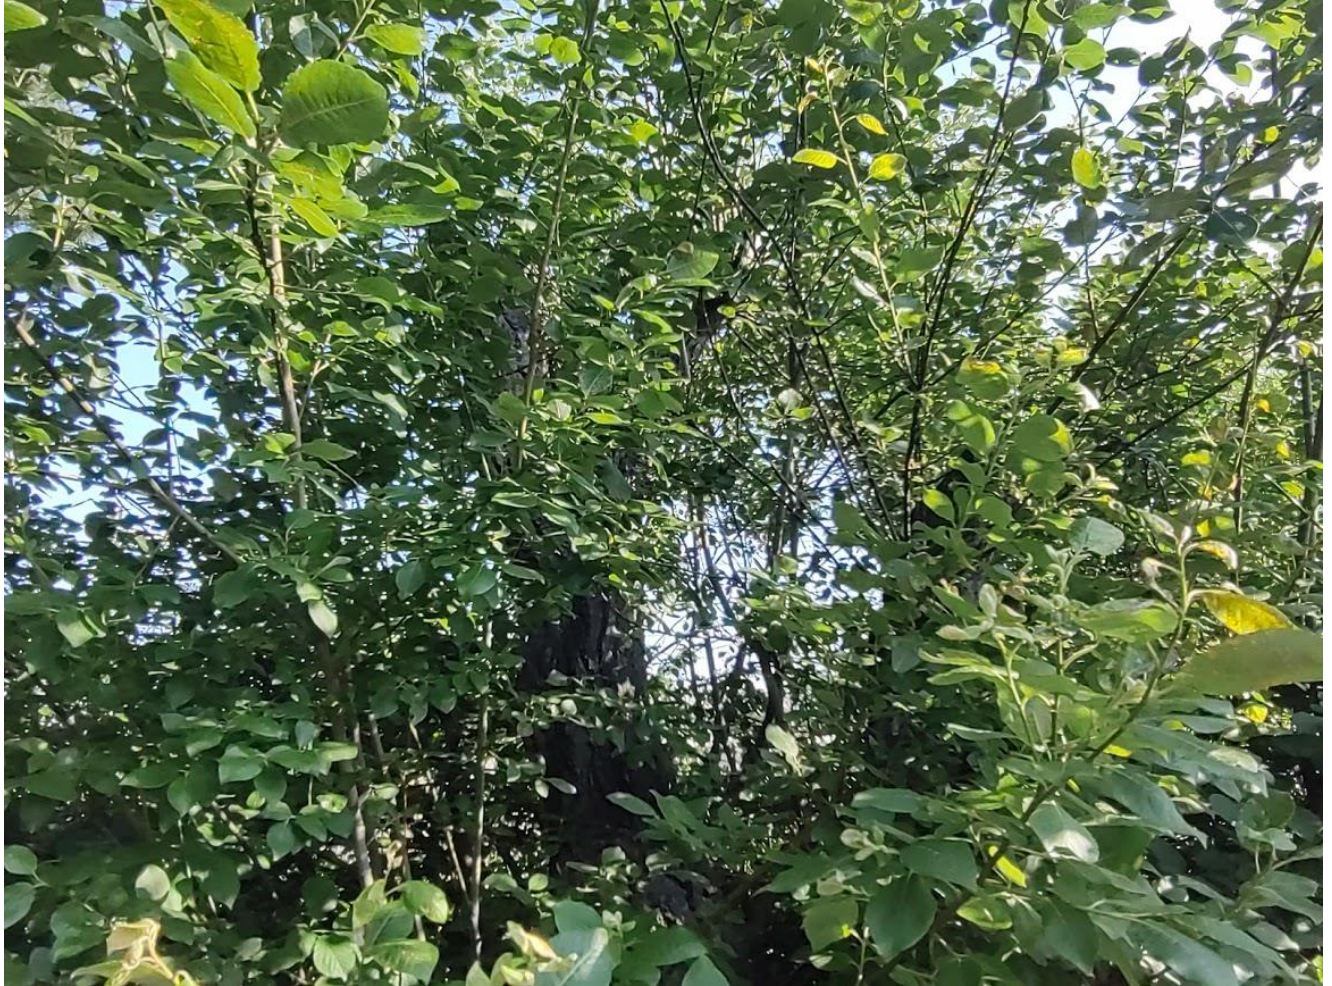
*Figuur 15: Boom 16*

| Boom | Naam | Conditie | Veiligheids categorie | Opmerking |
|---|---|---|---|---|
| 16 | Salix caprea | Redelijk | op beeld | uitlopers op afgezaagde stam. |

| Boom | Boomsoort | Toekomstverwachting in jaren | Toelichting |
|---|---|---|---|
| 16 | Salix caprea | < 5 | voorheen geknot. |
