## BOMEN EFFECT ANALYSE

Scheidingstraat 106-108, Eindhoven

Concept

12 december 2022

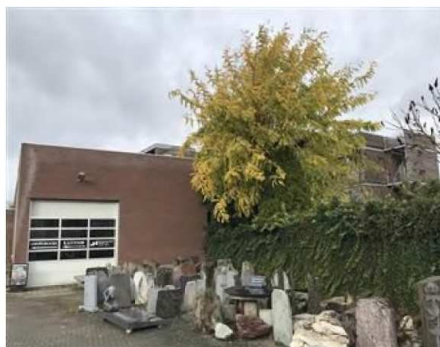
Afbeelding 2: Boom 1 vanuit projectgebied gezien.

- Boom 1 is gekandelaberd. De gevormde takken geven geen representatief beeld van de takscheutlengte in vergelijking met bomen die niet gekandelaberd zijn. De kroon is gevormd door noodgroei om het bladvolume te compenseren. De noodgroei van takken is rondom in evenwicht. Vooralsnog is de conditie als redelijk beoordeeld. De levensverwachting bedraagt meer dan 15 jaar.

- In de kroon van boom 1 is een plakksel gevormd. Plakksels ontstaan wanneer twee opgaande stammen, vaak een tak en de stam, door diktegroei tegen elkaar aangroeien waarbij bastweefsel ingesloten wordt. Door de insluiting van bastweefsel kan er geen goede verbinding ontstaan waardoor de kans op uitbreken verhoogd is. Er zijn geen visuele tekenen dat de plakksels op korte termijn uit scheuren. Desalniettemin is de boom als risicoboom geregistreerd. De kwaliteit van de boom is verminderd.

Bij boom 1 is een plakksel aanwezig. Visueel is er geen verzwakking waargenomen. De boom wordt regelmatig gesnoeid waardoor de krachten op de verzwakte aanhechting minimaal zijn. Desondanks blijft er een verhoogd risico op uitbreken van deze plakksel. De kans wordt echter klein geacht.

Geadviseerd wordt om de bomen voor aanvang van de werkzaamheden te laten snoeien door een boomverzorger in bezit van een European Tree Worker (ETW) certificaat of gelijkwaardig. Bij de snoei dienen de afgestorven takken verwijderd te worden. Daarnaast dient bij boom 2 voldoende vrije werkruimte (1,5 meter) tussen de bouwwerken en de kroon te zijn om schade te voorkomen. Aanbevolen wordt om deze snoeiwerkzaamheden in dezelfde werkronde uit te voeren als de snoei van de bomen.

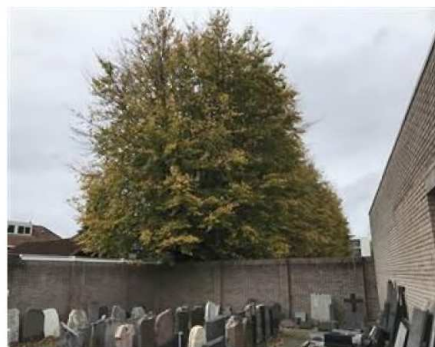
Afbeelding 3: Boom 2 vanuit projectgebied gezien.

- Boom 2 vertoont een gezonde groei. De tak- en twijgontwikkeling correspondeert met hetgeen van de soort verwacht mag worden. Dit duidt op een goede conditie. De levensverwachting bedraagt bij ongewijzigde groeiplaatsomstandigheden meer dan 15 jaar.

- De puinfundering dient bij boom 1 gehandhaafd te worden.
- De kroon van beide bomen dient ingenomen te worden zodat er voldoende vrije werkruimte langs en onder de kroon ontstaat.
- Bij het verwijderen van de muur binnen de kwetsbare boomzone van boom 2 dient alvorens gegraven wordt met een spade voorgestoken te worden om te voorkomen dat wortels dikker dan  $\varnothing$  2,5 cm worden beschadigd.

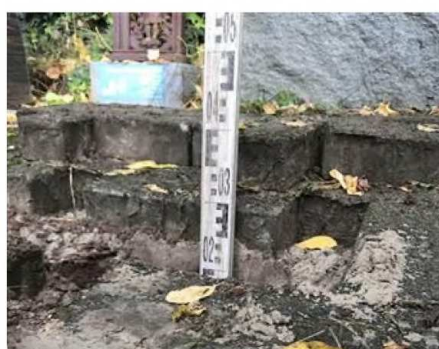
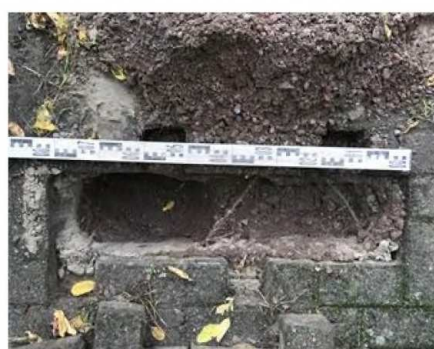
### Profielkuil 1

Uit het bodemonderzoek blijkt dat boom 1 in de laag straatzand tussen de verharding en fundering matige intensieve beworteling tot  $\varnothing$  1 cm heeft gevormd.

In de verharding op ca. 3,5 m afstand uit hart stamvoet boom 1.

Diepte in cm-mv	Beschrijving	Bevindingen
0-8	Betonklinker	
8-20	Humus arm, matig grof zand	8-20 cm-mv extensieve beworteling. Enkele fijne wortels en tot $\varnothing$ 1 cm
20-30	Gebroken puin	Geen wortels aanwezig

Afbeelding 4: profielkuil 1 t.o.v. boom 1

Afbeelding 5: profielkuil 1

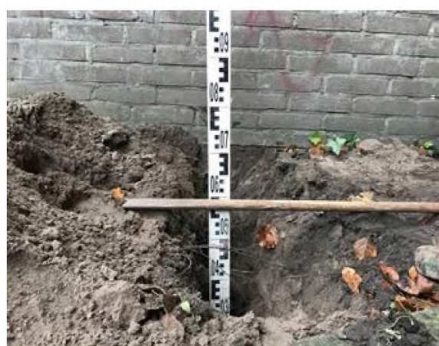
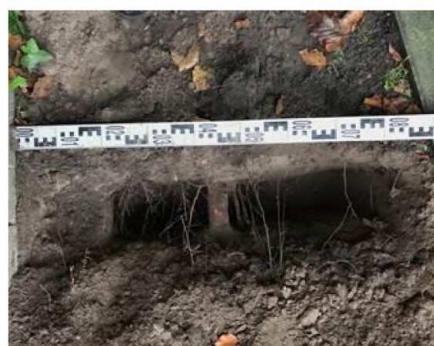
### Profielkuil 2

Bij boom 2 is beworteling tot 55 cm-mv aangetroffen. De bovenste 20 cm van het bodemprofiel is matig intensief doorworteld. Daaronder is extensieve beworteling aangetroffen. Op 20 cm-mv is tevens één wortel van  $\varnothing$  5,5 cm aangetroffen.

Op ca. 4,5 m afstand uit de stam van boom 2.

Diepte in cm-mv	Beschrijving	Bevindingen
0-20	Humus, matig fijn zand	Matig intensieve beworteling tot $\varnothing$ 1 cm. Eén wortel $\varnothing$ 5,5 cm.
20-55	Matig humeus fijn zand	Extensieve beworteling
55-60	Humus arm fijn zand	Geen wortels aanwezig

Afbeelding 6: profielkuil 2 t.o.v. boom 2

Afbeelding 7: profielkuil 2

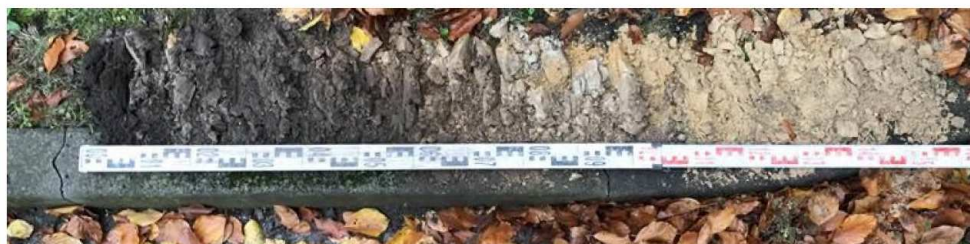
### **Grondboring bij profielkuil 2**

<b>Diepte in cm-mv</b>	<b>Beschrijving</b>	<b>Bevindingen</b>
0-20	Humeus, matig fijn zand	Meerdere fijne wortels aangetroffen
20-60	Matig humeus fijn zand	Enkele fijne wortels aangetroffen
60-150	Humus arm fijn zand	
Va. 150	Humus arm fijn zand, vochtige bodem

Afbeelding 8: overzichtsfoto grondboring 1
