## Bomen Effect Analyse Edward Poppelaan 14

Etten-Leur

idverde  
Bomendienst

| PROJECTNUMMER<br>KENMERK | 728230147<br>BD23088 |

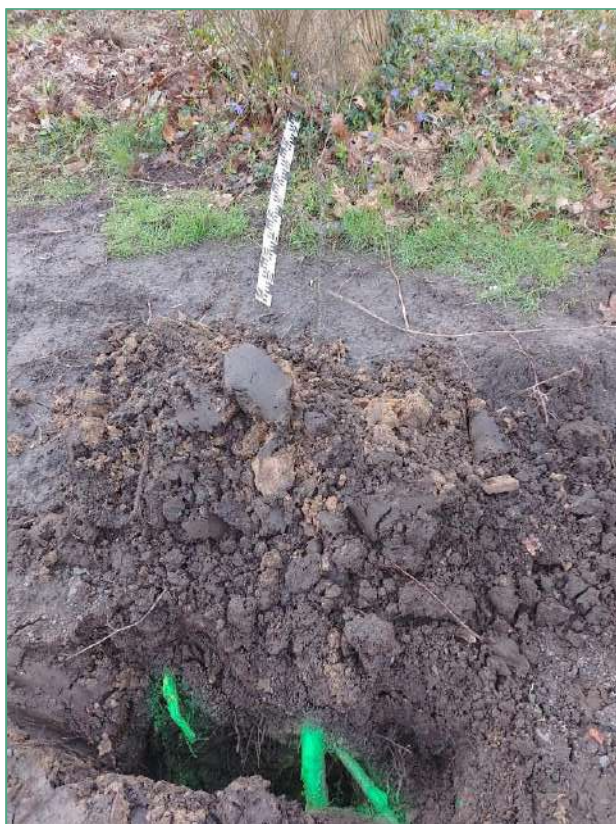
Foto 1 Locatie bodemprofiel 1

| | <b>5 - 30 centimeter</b><br>Licht humeus matig fijn zand, lichtbruin, vochtig. Geen beworteling aangetroffen<br><b>30 - 80 centimeter</b><br>Matig humeus matig fijn zand, donkerbruin, nat. Enkele zware beworteling tot 5 centimeter Ø |
| <b>Grondwater</b> | In deze profielsleuf is geen grondwater aangetroffen |

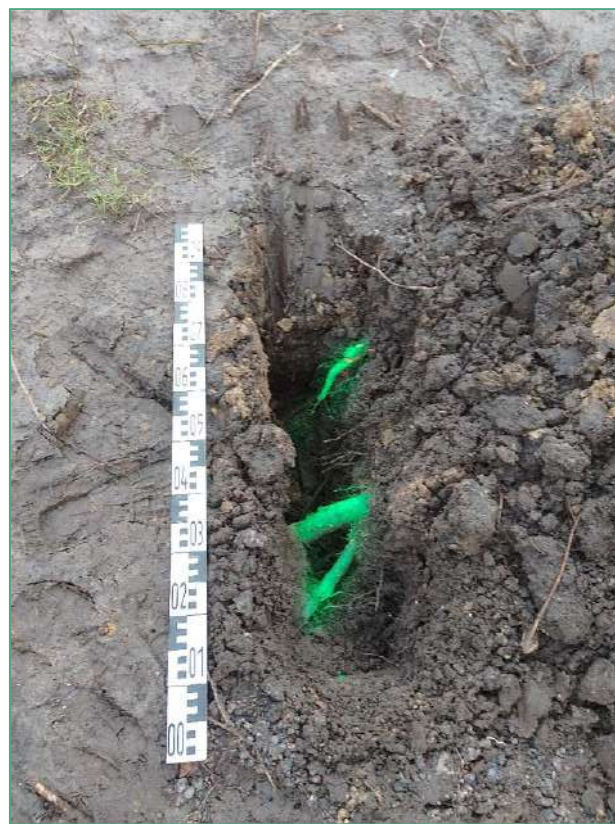
Foto 2 Aangetroffen beworteling

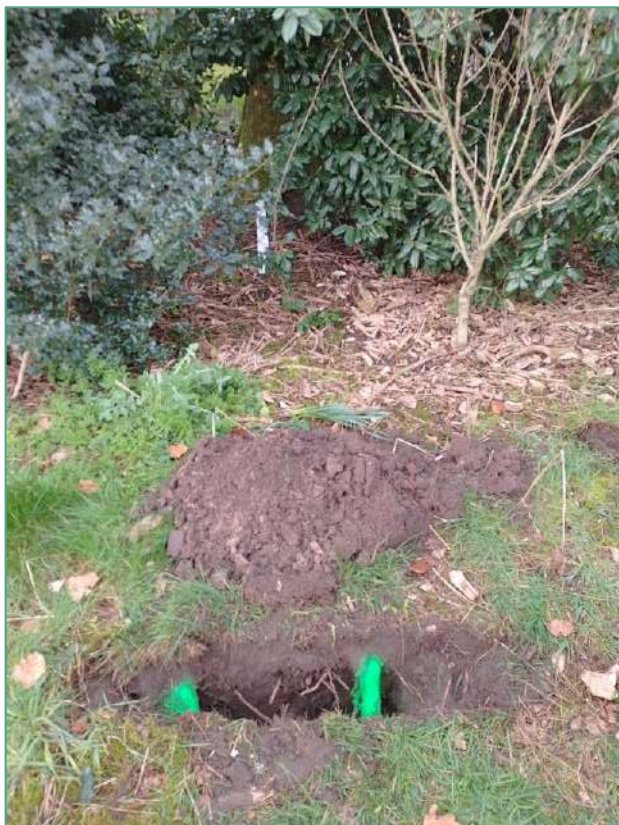
Foto 3 Locatie bodemprofiel 2

| | <b>0 - 30 centimeter</b><br>Matig humeus matig fijn zand, lichtbruin, licht vochtig. Extensief zware beworteling tot 5 centimeter Ø<br><b>30 - 80 centimeter</b><br>Matig humeus matig fijn zand, donkerbruin, licht vochtig. Enkele dunne beworteling tot 3 centimeter Ø |
| <b>Grondwater</b> | In deze profielsleuf is geen grondwater aangetroffen |

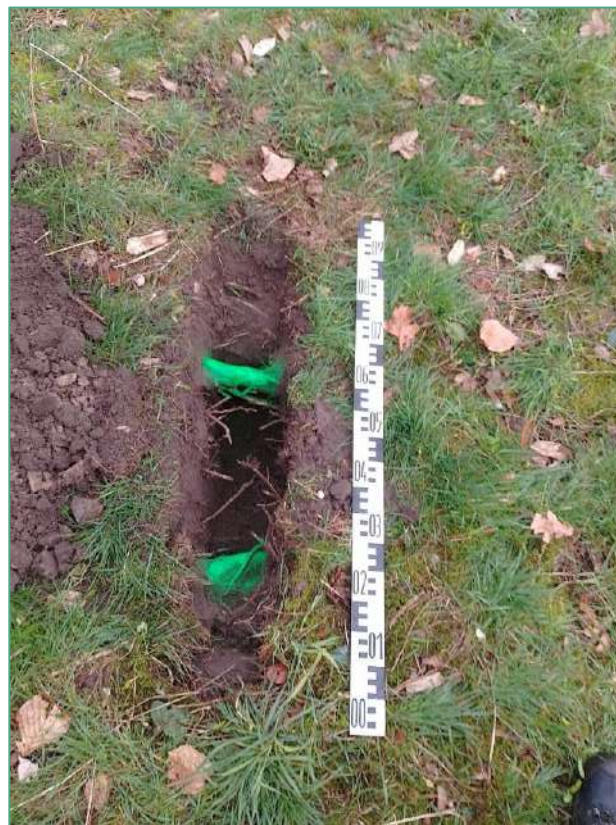
Foto 4 Aangetroffen beworteling

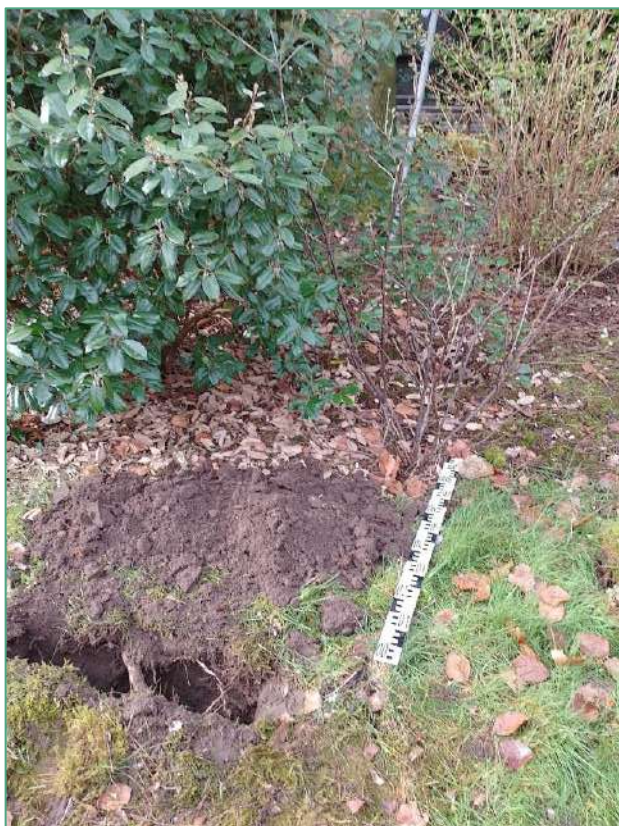
Foto 5 Locatie bodemprofiel 3

| | <b>5 - 30 centimeter</b><br>Matig humeus matig fijn zand, lichtbruin, licht vochtig. Extensief dunne beworteling tot 5 centimeter Ø<br><b>30 - 80 centimeter</b><br>Licht humeus matig fijn zand, donkerbruin, licht vochtig. Enkele dunne beworteling tot 3 centimeter Ø |
| <b>Grondwater</b> | In deze profielsleuf is geen grondwater aangetroffen |

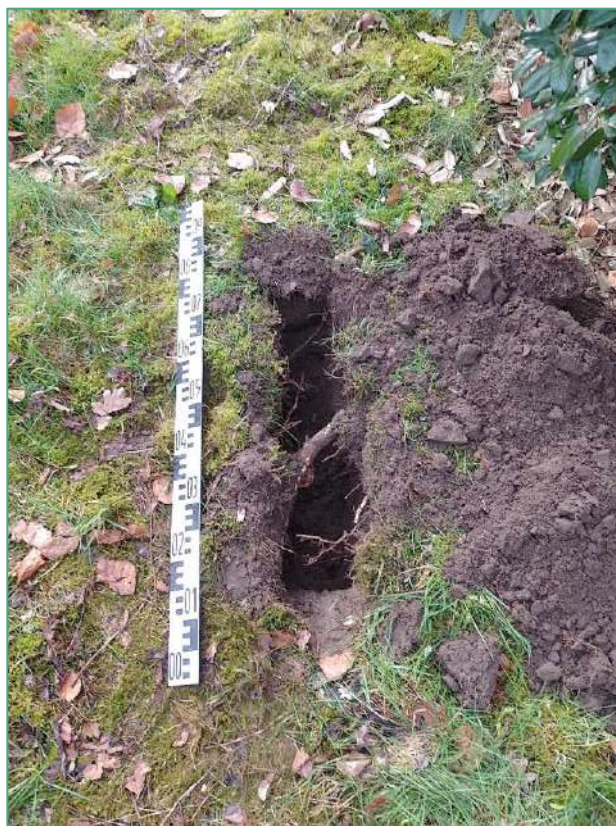
Foto 6 Aangetroffen beworteling

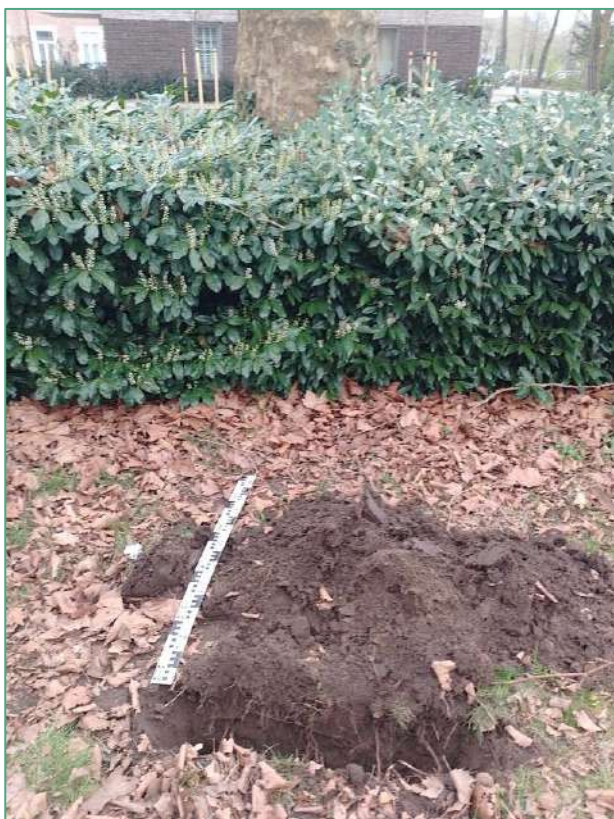
Foto 7 Locatie bodemprofiel 4

| | <b>5 - 40 centimeter</b><br>Humusrijk matig fijn zand, donkerbruin, licht vochtig. Matig intensief fijne beworteling tot 2 centimeter Ø<br><b>40 - 100 centimeter</b><br>Matig humeus kleiig zand, lichtbruin, vochtig. Enkele zware beworteling tot 10 centimeter Ø |
| <b>Grondwater</b> | In deze profielsleuf is geen grondwater aangetroffen |

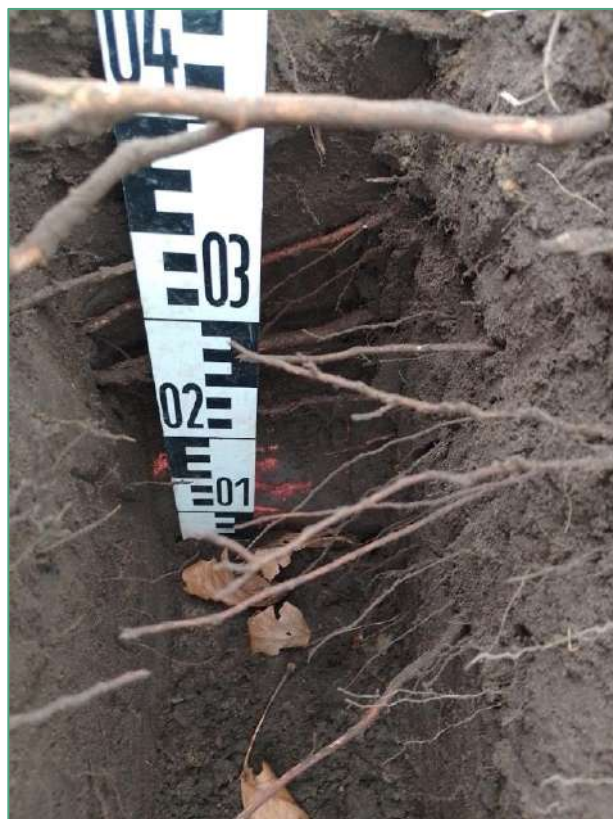
Foto 8 Aangetroffen beworteling

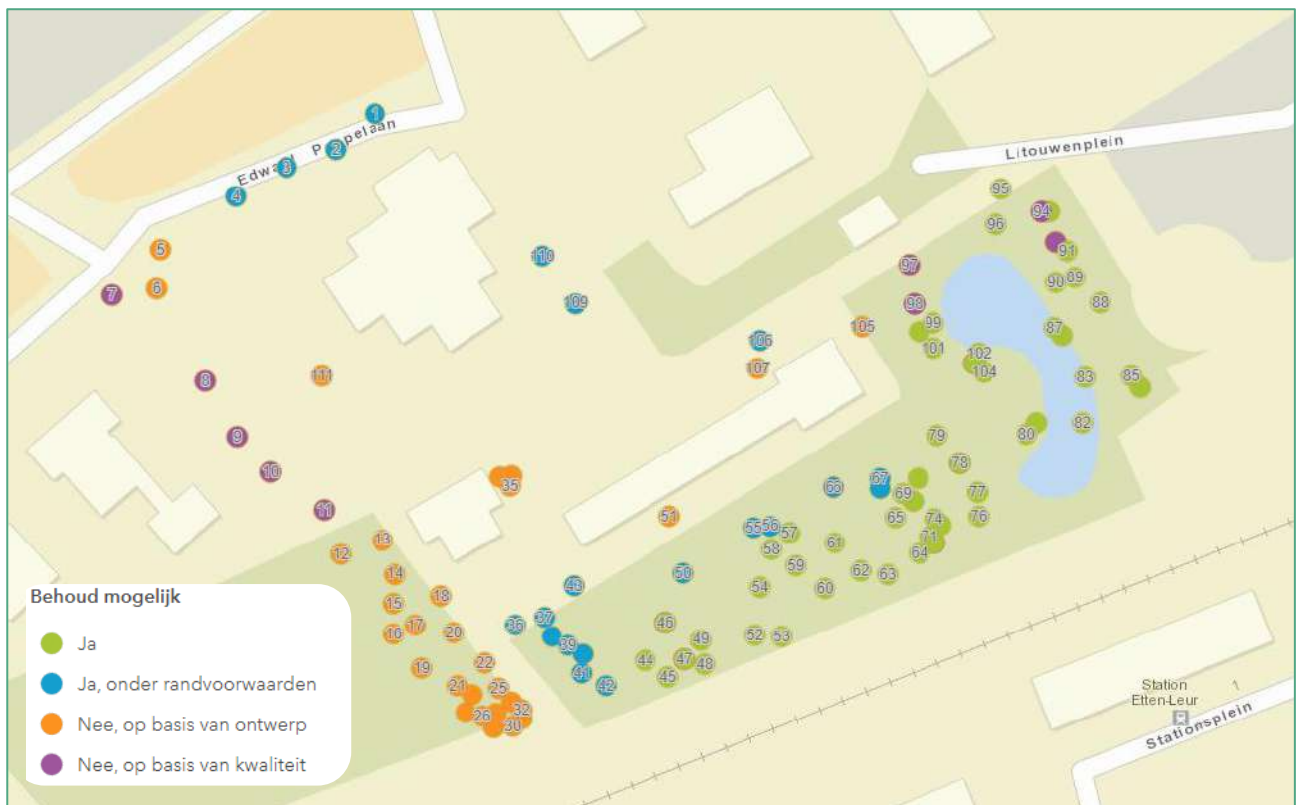
Afbeelding 4.1 Eindoordeel effecten

Aan de hand van de bovengrondse beoordeling van de bomen is bepaald wat de conditie en de levensverwachting van de bomen is. Voor 9 bomen is de toekomstverwachting minder dan 10 jaar. Wij adviseren om deze bomen gezien de beperkte toekomstverwachting niet in te passen in de nieuwe situatie. De bomen hebben een slechte tot matige conditie, waardoor deze bij geringe (wortel)schade onvoldoende zullen herstellen. Als bomen op basis van de bovengrondse kwaliteit niet kunnen worden ingepast, zijn deze bomen bij de inpasbaarheid gekenmerkt als: *Nee, op basis van kwaliteit*.

Op basis van het ontwerp kunnen 15 bomen niet worden ingepast omdat er onomkeerbare schade optreedt door de uit te voeren werkzaamheden rond deze bomen, bijvoorbeeld door beschadiging van stabiliteitswortels of het verlies van wortelvolumen. Deze bomen zijn van voldoende kwaliteit om te worden ingepast in het nieuwe ontwerp. Door aanpassingen in het ontwerp zoals het verplaatsen van de grenzen van bestrating kunnen deze bomen behouden blijven, onder de randvoorwaarden opgenomen in **paragraaf 4.3**. Deze bomen zijn bij de inpasbaarheid gekenmerkt als: *Ja, onder randvoorwaarden*.

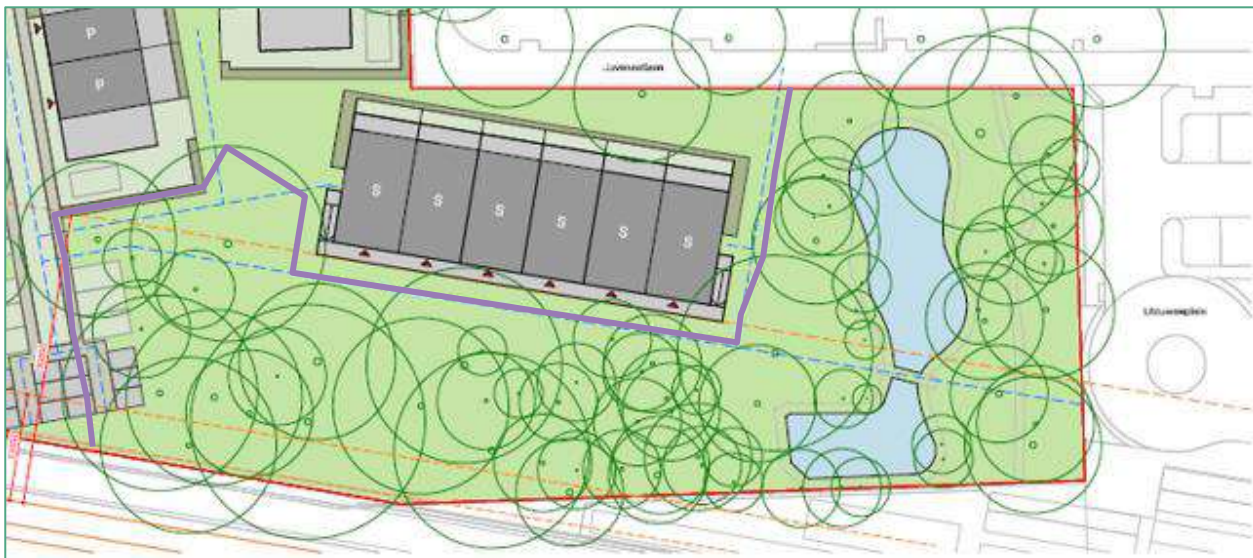
*Afbeelding 4.2 Locatie af te schermen kroonprojectie door middel van bouwhekken (paars)*

Rondom woningtype S zijn beschermde houtopstanden aanwezig, deze dienen te worden behouden tijdens de werkzaamheden. Schade aan deze houtopstanden en de groeiplaats dient te voorkomen. De kroonprojectie dient fysiek te worden afgeschermd door middel van onderling verbonden bouwhekken, welke zonder gereedschap niet kunnen worden losgekoppeld. Aan deze houtopstanden is beperkte snoei mogelijk door een ETW gecertificeerde boomverzorger. In **afbeelding 4.2** is in paars de werkgrens afgebeeld. Deze bevindt zich 2 meter uit de grens van boom 66 en 2 meter uit de galerij van de nieuw te bouwen starterswoningen. Deze werkruimte is zeer minimaal. Wanneer de wijze van uitvoering bepaald is dient een boombeschermingsplan te worden opgesteld om af te kunnen wijken van deze randvoorwaarde. Bij voorkeur wordt de galerij aangelegd na de ruwbouw van de woningen om extra werkruimte te creëren.

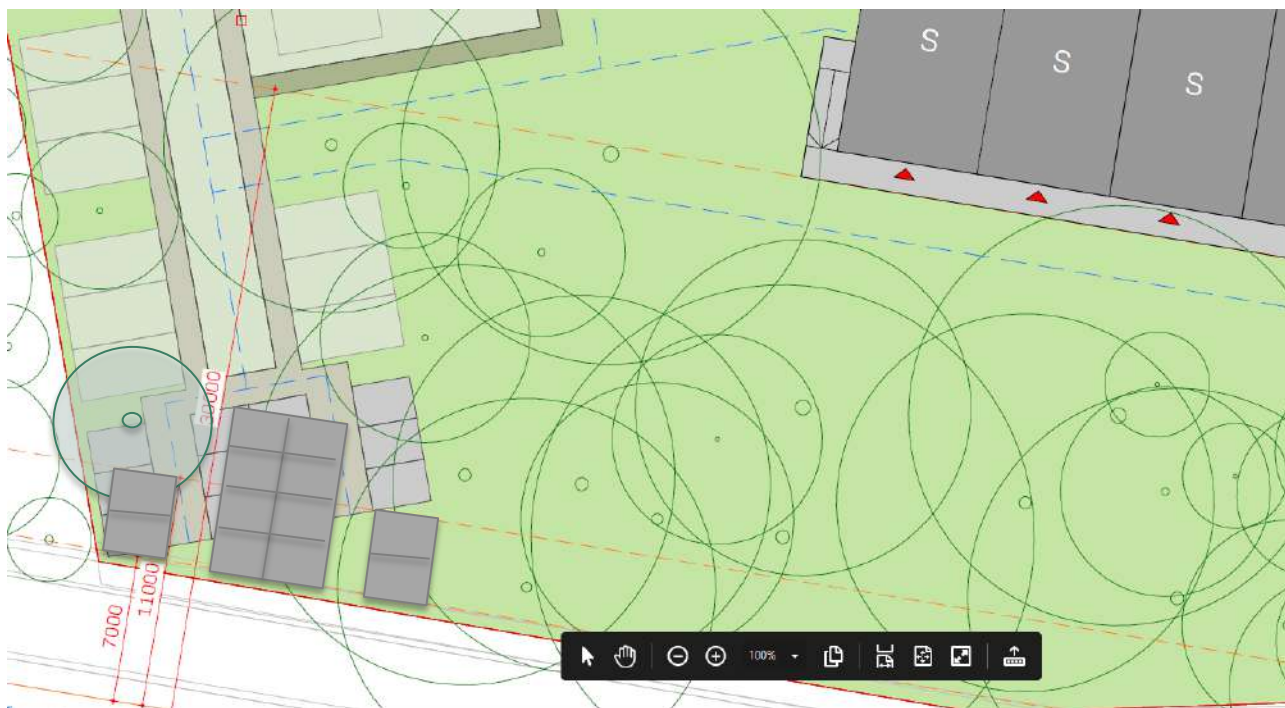
Afbeelding 4.3 Alternatieve situering bergingen

Nabij boom 36 t/m 42 worden een aantal parkeervakken en bergingen gerealiseerd. Dit is mogelijk als er een minimale werkafstand vanaf het hart van de bomen behouden wordt om zo schades aan de groeiplaatsen en houtopstanden te beperken. Aan deze houtopstanden is beperkte snoei mogelijk door een erkend ETW-er. De minimale werkafstand bij deze bomen bedraagt 4x de stamdiameter. Het grootste knelpunt bevindt zich momenteel nabij de bergingen, hiervoor is bij alternatieven behoud bomen in **paragraaf 4.5** een voorstel gedaan om dit op te lossen.

Voor de plaatsing van de bergingen adviseren wij de ligging te wijzigen door de bergingen parallel aan de spoorlijn te situeren en twee bergingen te verplaatsen naar de grote groep in het midden, een schets is hiervan opgenomen in **afbeelding 4.3**. Door deze wijziging kan er een extra boom worden gesitueerd tussen de bergingen en de parkeervakken.
