# *Bomen Effect Analyse*

→ Rotonde Hoevenseweg-Kattestraat  
Etten-Leur

| Projectnummer | PFBV 23 121 TH |
| Datum | 10 augustus 2023 |

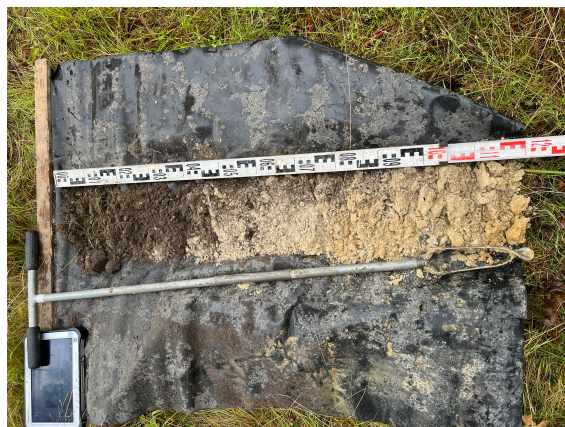
Figuur 2: Bodemprofiel projectgebied

Bij de boring aan de overzijde van de weg bij boom **6** en **7**, blijkt dat het bodemprofiel in het projectgebied globaal als volgt verloopt:

Op een diepte van 120 cm onder maaiveld is geen grondwater aangetroffen. Uit de gemaakte boringen, proefsleuven en visuele waarnemingen blijkt dat de bomen veelal oppervlakkig wortelen. Dit is het gevolg van de zeer beperkte ondergrondse groeiplaats. De ondergrondse groeiplaats is als slecht beoordeeld.

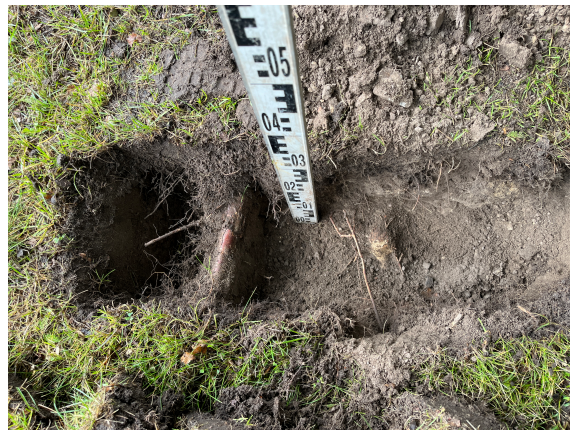
In de proefsleuf bij boom **43** is op 1 meter afstand uit het hart van de boom intensieve en dikke beworteling aangetroffen. Dit vanaf 15 cm onder maaiveld. De wortels hebben een diameter van ongeveer 5 cm (figuur 3). Wanneer graafwerkzaamheden op deze afstand van de boom plaatsvinden, leidt dit tot ernstig wortelverlies bij de boom (meer dan 30%).

Figuur 3: Proefsleuf boom 43

Wanneer de voet- en fietspaden aangelegd worden, volgens het ontwerp, zijn de werkzaamheden van zeer belemmerende invloed op het behoud van boom **30-31-42-43**.

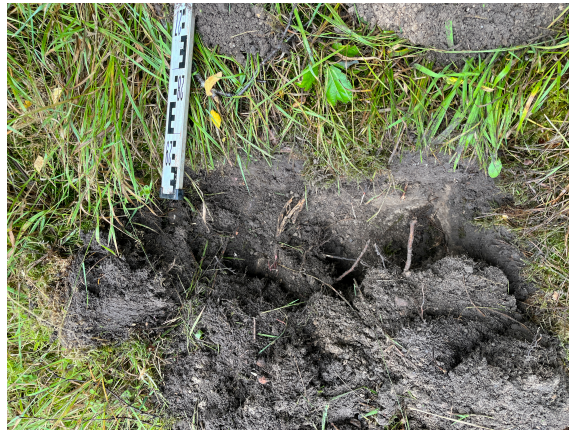
Aan de noordzijde van boom **32-33-34** wordt volgens het ontwerp een fietspad dichters naar de bomen toe gerealiseerd. Om dit mogelijk te maken, dient een (droog staande) sloot gedempt te worden en vinden (graaf-)werkzaamheden voor het realiseren van het fietspad op ongeveer 3 meter afstand vanaf de boom plaats. Om de invloed hiervan de onderzoeken, is een proefsleuf gegraven bij de boom die het dichtst bij de werkzaamheden staat, nr. **32**. In de proefsleuf is voornamelijk dunne beworteling aangetroffen. (Graaf-)werkzaamheden voor het realiseren van het fietspad (waaronder het dempen van de watergang) leiden tot een beperkt percentage wortelverlies van maximaal 10%. Boom **33** en **34** staan verder van de werkzaamheden af, waardoor wortelverlies bij deze bomen nog minder zal zijn. De werkzaamheden zijn dan van beperkt belemmerende invloed op het behoud van de 3 bomen.

Figuur 4: Proefsleuf bij boom 32

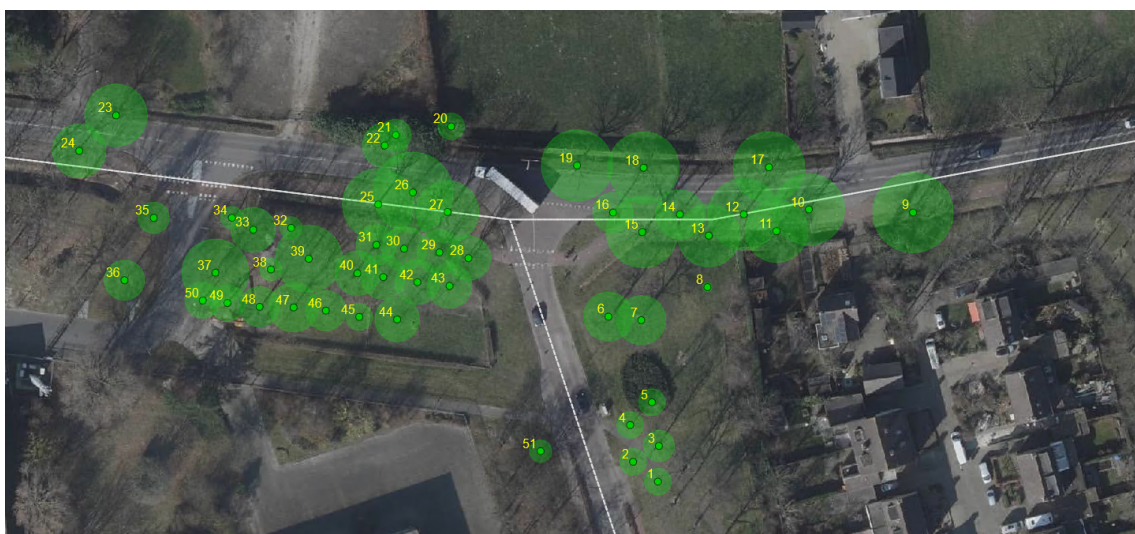
Met een duurzaam behoud van de bomen als uitgangspunt is het onmogelijk om een rotonde op een verantwoorde manier aan te leggen zoals deze nu is geprojecteerd. Hieronder nog een kaartje met de kroonprojecties rond de locatie van de toekomstige rotonde. Er bestaat nog wel een mogelijkheid om de rotonde noordelijker aan te leggen. Dit gaat dan wel ten koste van de te bouwen oppervlakte. Het zou wel mogelijk zijn om de bestaande wegen te handhaven en een T splitsing vanuit de nieuwbouw wijk aan te leggen. In dat geval zouden alleen boom **20-21** en **22** moeten verdwijnen.

Figuur 5: kroonprojecties van de bomen op de locatie toekomstige rotonde
