## Bomen Effect Analyse

### Zorginstelling 'De Riethorst'

### Gemeente Geertruidenberg

20160380

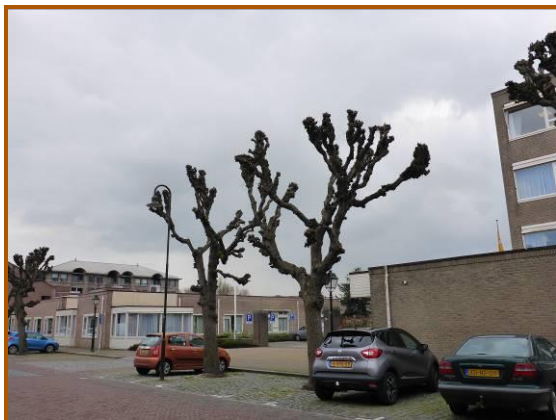
*Afbeelding 2:* Boom 13

Aanleg van de nieuwe toegangsweg tot de zorginstelling leidt tot het verdwijnen van de groeiplaats van boom 13, *zie afbeelding 2*. Boom 13 kan op basis van de huidige plannen niet duurzaam worden behouden.

| Nr. | Boomsoort (wetenschappelijke naam) | Boomsoort (Nederlandse naam) | Standplaats | stamdiam. in cm | Boomhoogte in m | Kroondiam. in m | Takvrije stam in m | Onderhouds-toestand | Conditie | Opmerkingen | Kwaliteit | Levensverwachting in jaren | Zorgplicht | Verplantbaar | Duurzaam te behouden |
|---|---|---|---|---|---|---|---|---|---|---|---|---|---|---|---|
| 13 | Tilia x europaea | Hollandse linde (gekandelaber) | Verharding | 40 - 50 | 9 - 12 | 5 - 10 | 3 | Aanvaard | Goed | Forse holte, stamvoetschade, spechtengat | Matig | > 15 | Risico | Nee | Nee |

- Boom 13 kan op basis van de huidige plannen niet worden behouden. Gezien de kwaliteit van boom 13 wordt geadviseerd om deze boom te vellen.
- Aanbevolen wordt het verlies aan boomwaarde te compenseren door voor minimaal eenzelfde waarde aan nieuwe bomen aan te planten op het terrein. De monetaire boomwaarde van boom 13 is vastgesteld op € 5.017,64,-. Aanbevolen wordt om tweederde van het bedrag in te zetten voor nieuwe aanplant en een derde van het bedrag in te zetten voor benodigd onderhoud aan de bomen.

- Boom 13 kan volgens de huidige plannen niet duurzaam worden behouden en dient daarom te worden verwijderd;
- Bouwhekken plaatsen tussen de kroonprojectie en de huidige opstallen. Indien noodzakelijk kunnen voetgangers via het trottoir naar de overkant van de straat worden geleid;
- Het gebied aan de boomzijde van de bouwhekken wordt aangewezen als boombeschermingsgebied. Hier mogen geen werkzaamheden plaatsvinden en mag geen materieel en materiaal worden gestald.
