## **Bomen Effect Analyse**

Raadhuisstraat  
Raamsdonk

1 juni 2023

2023-022

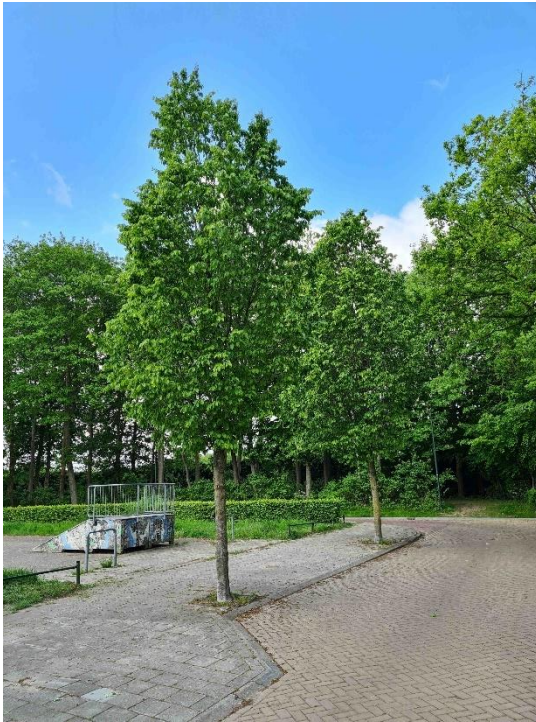
Afbeelding 2. Overzicht boom 1 en 2.

De bomen 1 en 2 zijn niet te behouden vanwege de aanleg van nieuwe parkeerplaatsen ter hoogte van de standplaats van de bomen.

Wij adviseren om de bomen die vanuit de planvorming niet te behouden zijn, voorafgaand aan werkzaamheden te verwijderen.

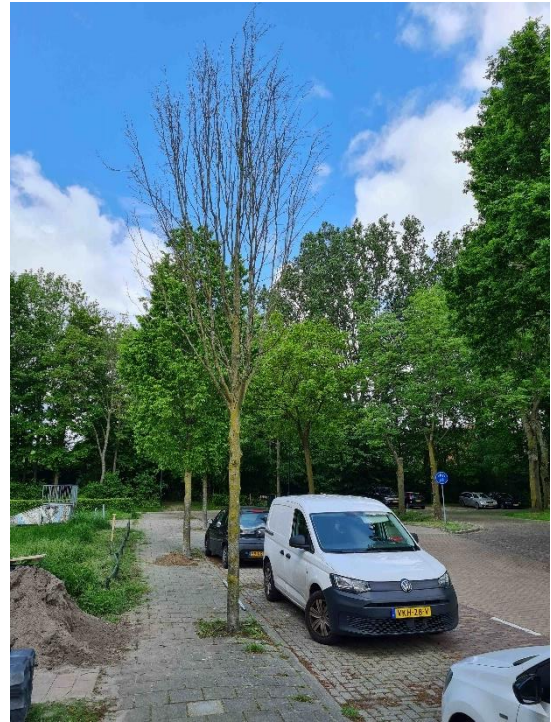
Afbeelding 3. Overzicht boom 4.

- 23 bomen hebben een voldoende conditie. Deze bomen vertonen voldoende groei en een jaarlijks toenemend kroonvolume.
- 5 bomen (19, 24, 26, 31 en 32) hebben een onvoldoende conditie. Dit uit zich in een verminderde twijg- en knopbezetting in de kroon.
- 6 bomen (7, 8, 9, 10, 27 en 34) hebben een slechte conditie. In de kroon zijn afstervingsverschijnselen zichtbaar.
- 1 boom (4) is dood.

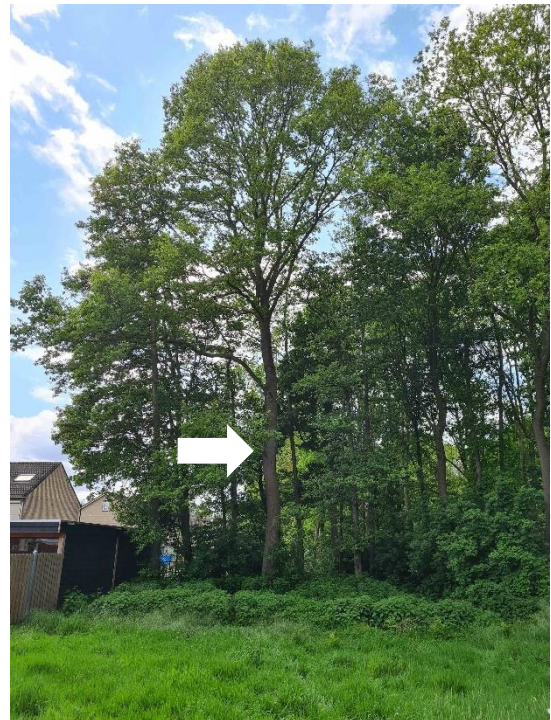
Afbeelding 5. Omvangrijke zomereik (boom 28) in bosplantsoen.

- In de kroon van 8 bomen (5, 6, 7, 8, 10, 11, 28 en 32) is grof dood hout aanwezig. Dit dode hout vormt een tijdelijk risico.
- In de stam van boom 19 is een scheur en rib aanwezig tot 4 meter hoogte (zie afbeelding 8) op de volgende pagina. Door de aanwezigheid van een scheur in de stam is er een verhoogde kans op stambreuk. Deze boom is niet meer veilig te handhaven en is om die reden is de boom benoemd als risicoboom.

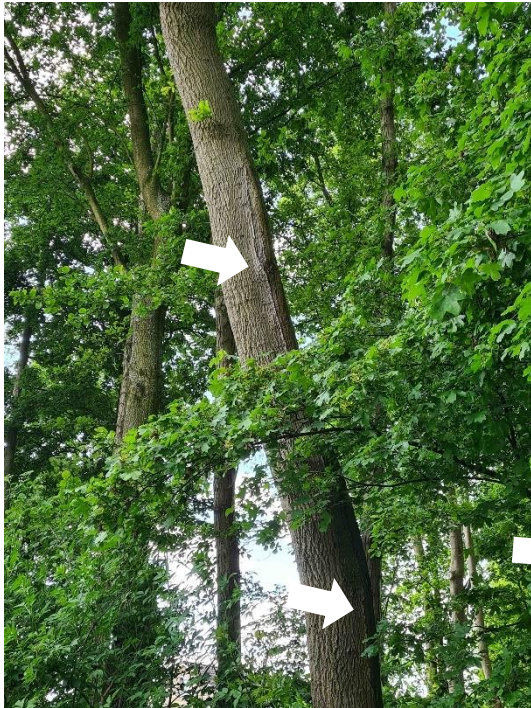
Afbeelding 8. Scheur en rib boom 19.

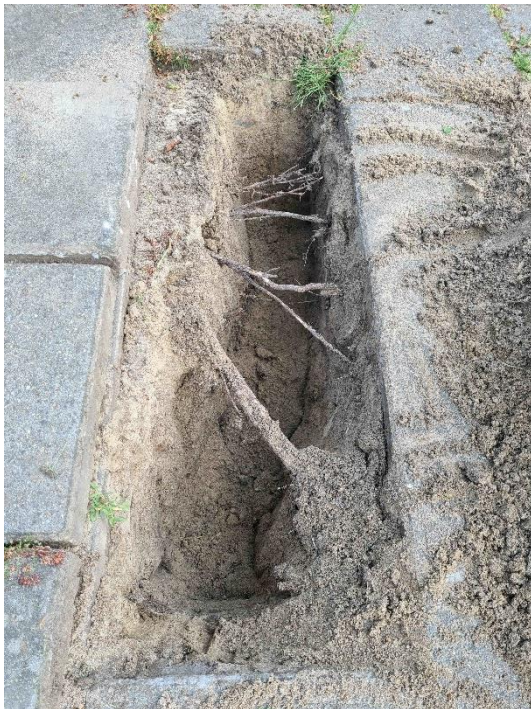
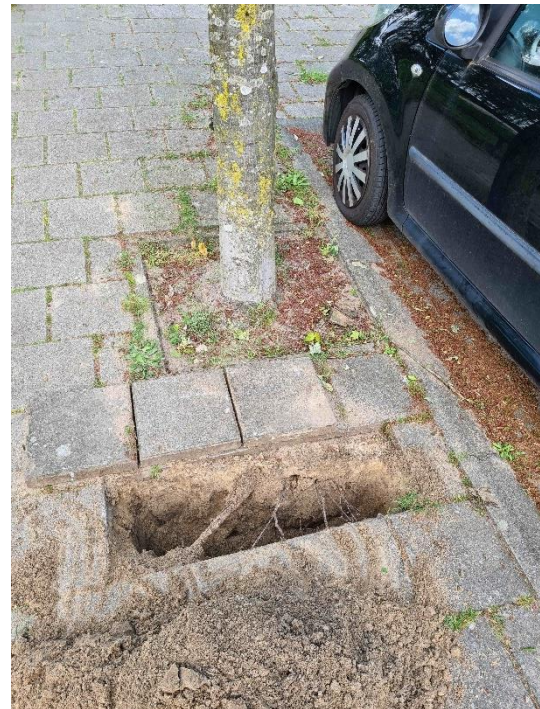
Overzicht profielsleuf 1.

Bij boom 3 is beworteling met een diameter tot 2-3 centimeter aanwezig in de zandfundering. Dieper is zeer extensieve fijne beworteling aangetroffen.

Bij boom 3 worden het trottoir en de parkeervakken opnieuw bestraat. Aan de contouren van het trottoir en de parkeervakken verandert weinig. Tijdens het onderzoek zijn oppervlakkige boomwortels aangetroffen in de zandfundering. Tijdens graafwerkzaam-

| Diepte (cm -mv) | Profiel | Beworteling |
|---|---|---|
| 4-35 | Fijn, matig humeus zand. | Matig intensieve beworteling (Ø wortels tot 2-3 cm). |
| 35-50 | Fijn, matig humeus zand, sterk puinhoudend (slecht te doorbreken met de spade). | Zeer extensieve fijne beworteling. |

Profielsleuf 1, bij boom 3.

We adviseren om de bestaande zandfundering bij boom 3 en aan westelijke zijde van het bosplantsoen te behouden en opnieuw te gebruiken. Dit ter voorkoming van wortelschade.

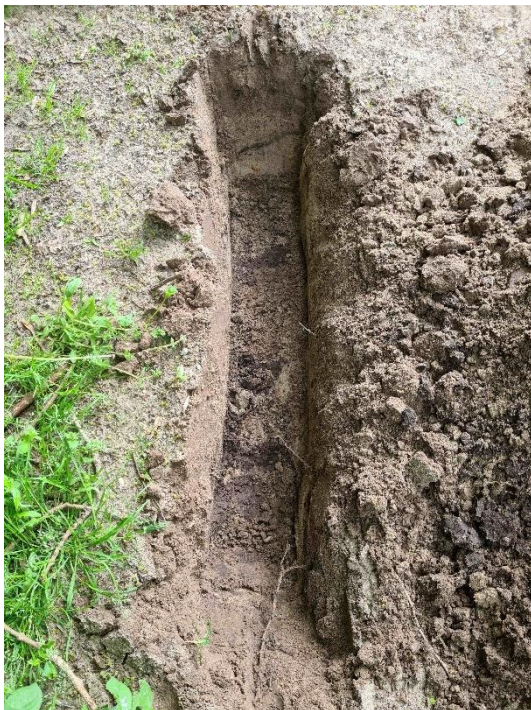
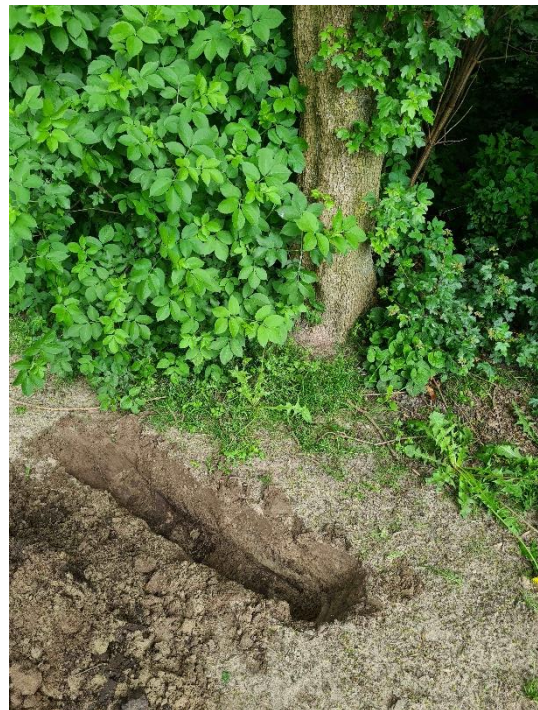
Overzicht profielsleuf 2.

Bij boom 23 en 30 is in de zandfundering tot 35 centimeter diepte zeer extensieve fijne beworteling aanwezig.

| Diepte (cm -mv) | Profiel | Beworteling |
|---|---|---|
| 0-35 | Fijn, uiterst humusarm zand. | Zeer extensieve fijne beworteling. |
| >35 | Fijn, matig humeus zand. | - |

Profielsleuf 2, bij boom 23.

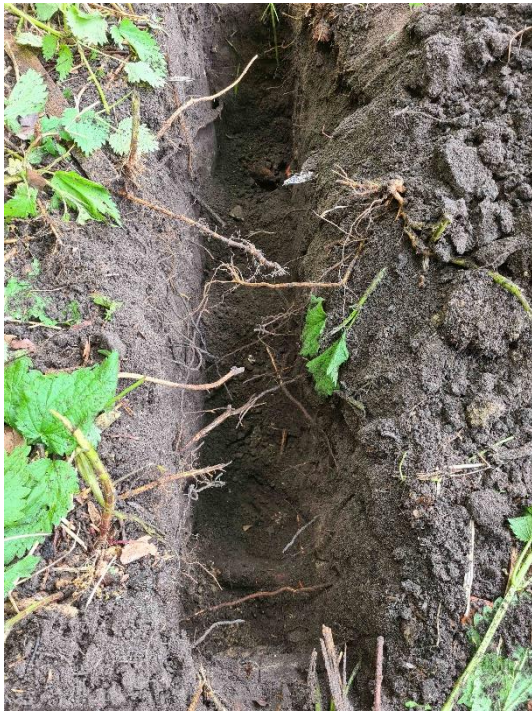
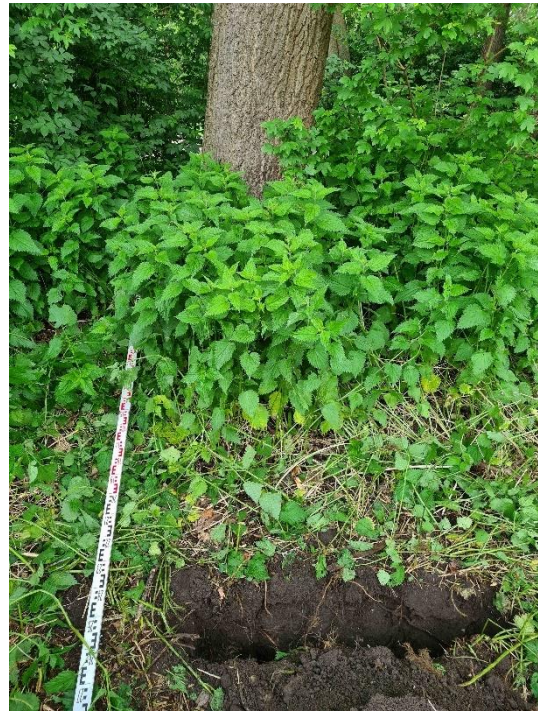
Overzicht profielsleuf 3.

Bij boom 28 is tot 60 centimeter diepte matig intensieve fijne beworteling aanwezig. Op 50 en 60 centimeter diepte zijn 2 boomwortels aanwezig met een diameter van 5- 6 cm.

| Diepte (cm -mv) | Profiel | Beworteling |
|---|---|---|
| 0-60 | Fijn, matig humeus zand. | Matig intensieve fijne beworteling.<br>Op 50 en 60 centimeter diepte<br>2 boomwortels (Ø 5- 6 cm). |
| >60 | Fijn, matig humeus zand met grof<br>puin (niet te doorbreken met de<br>spade). | - |

Profielsleuf 3, bij boom 28.

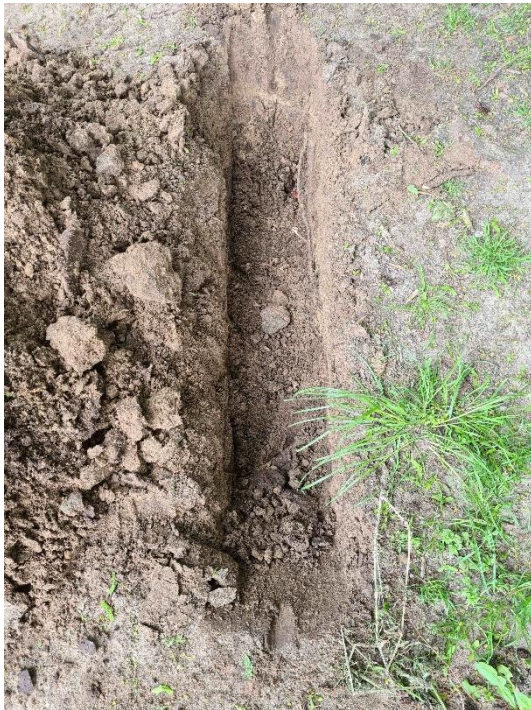
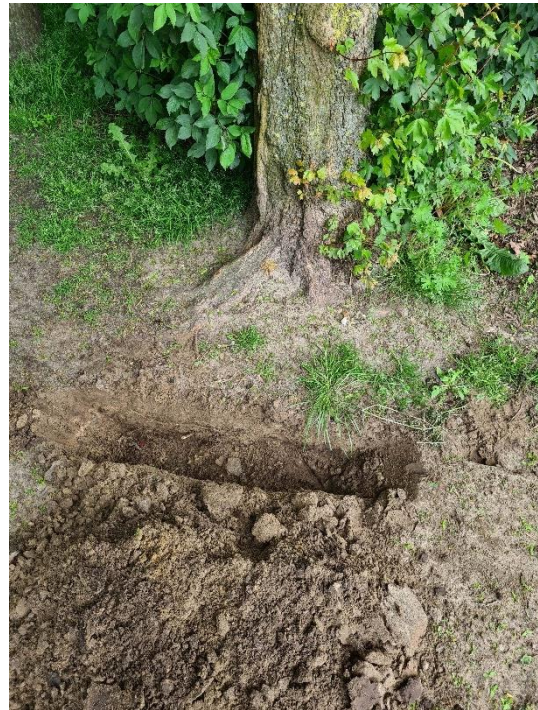
Overzicht profielsleuf 4.

| Diepte (cm -mv) | Profiel | Beworteling |
|---|---|---|
| 0-35 | Fijn, uiterst humusarm zand. | Zeer extensieve fijne beworteling. |
| >35 | Fijn, matig humeus zand. | - |

Profielsleuf 4, bij boom 30.
