Dossier het hoge  
Veer.

Rapportage : Bomen wooncentrum "Hoge Veer" te Raamsdonksveer  
Projectnummer : 20080122

Datum: 2 juni 2008

Opsteller: Alles over Groenbeheer  
Gabriel Wevers, European TreeTechnician  
Meerheide 110 A  
5521 DX EERSEL

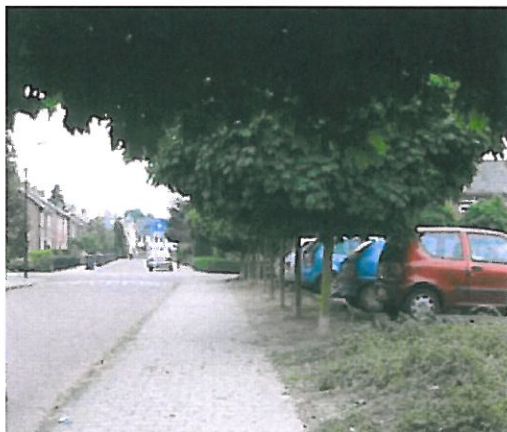
De rij bolesdoorns (zie onderstaande foto) naast het voetpad heeft als kenmerk 'laaghangende takken'. Nu reeds, maar zeker bij verdere uitgroei, wordt een gang over het voetpad ernstig bemoeilijkt.

De bolesdoorns met de nummers 43 t/m 56 staan niet op de lijst 'te kappen bomen'. Gezien de geringe takvrije zone boven het voetpad adviseren wij echter deze rij te verplanten of anderszins wijzigingen aan te brengen in de weginrichting.

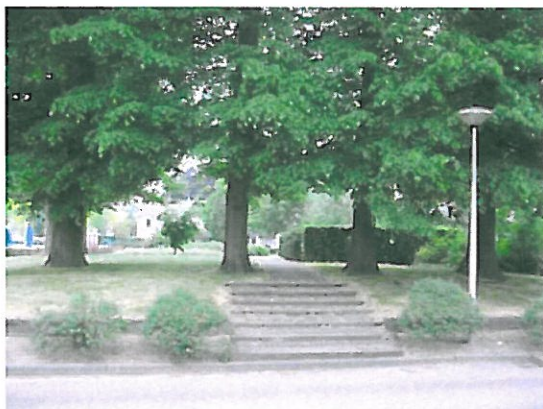
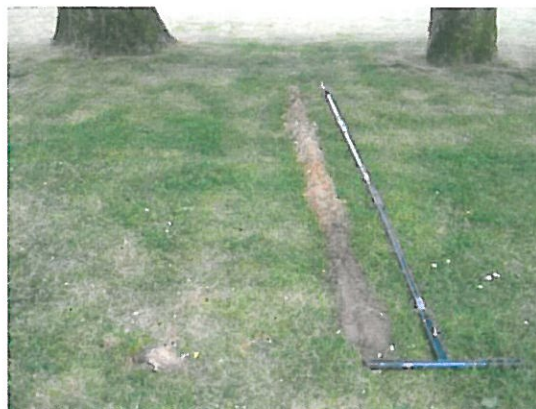
De grondboring is verricht tussen de 2 grote esdoorns en het voetpad op het terrein dat parallel loopt aan de van Wijngaardenstraat. Dit gedeelte is enigszins verhoogd aangelegd.

De bodem is tot een diepte van 230 cm opgebouwd uit fijn zand. Vanaf – 230 cm tot het huidige grondwaterniveau (-280 cm) is de grond zeer vochtig, vanaf -280 cm vanzelfsprekend nat.

Door de 'open-grond situatie' ofwel het gegeven dat nagenoeg elke boom in beplanting of gazon staat is er geen sprake van bodemverdichting en/of storende lagen in het bodemprofiel. In een bodem die teveel verdicht is (verkeersdruk!) kunnen wortels niet meer doordringen. Als dit het geval is wordt de mogelijkheid tot verdere wortelontwikkeling erg moeilijk of zelfs onmogelijk, waardoor de benodigde ondergrondse groeiruimte niet meer voorhanden is. Een verdichte bodem kan verder negatieve invloed hebben op het lucht- en zuurstofgehalte (uitwisselingsmogelijkheden bovengronds/ondergronds) en op het vochtleverend vermogen van de bodem.

De samenstelling van de bodem (geringe korrelgrootte en grote leemfractie waardoor een gemiddelde capillaire stijgafstand van 110 tot 160 cm aanwezig is) en de hoogte van de grondwaterspiegel resulteert in het altijd bereikbaar zijn van grondwater voor beworteling.

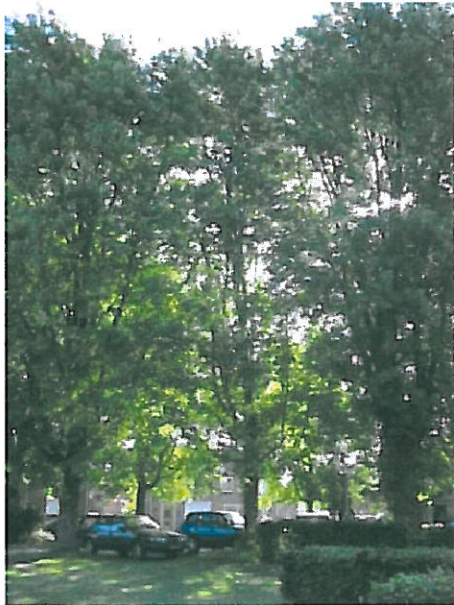
De bomen in de 2<sup>e</sup> kolom zijn in goede conditie maar te groot of te oud om te verplanten. Verplanten wordt bij deze groep een zeer kostbare en complexe aangelegenheid. Door hun omvang en esthetische waarde, vormt dit wel een groep die waarschijnlijk de meeste bezwaren op zal leveren bij eventuele kapintenties.

Op de volgende pagina treft u een foto aan van een groep Acers uit de 2<sup>e</sup> kolom, boomnummer 28 t/m 32.
