Watertoren te Raamsdonksveer

## Het onderzoek

## 2 Technische staat

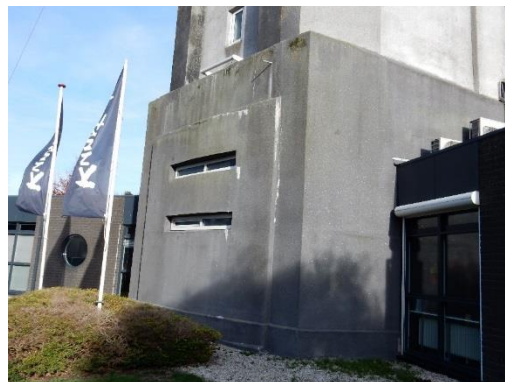
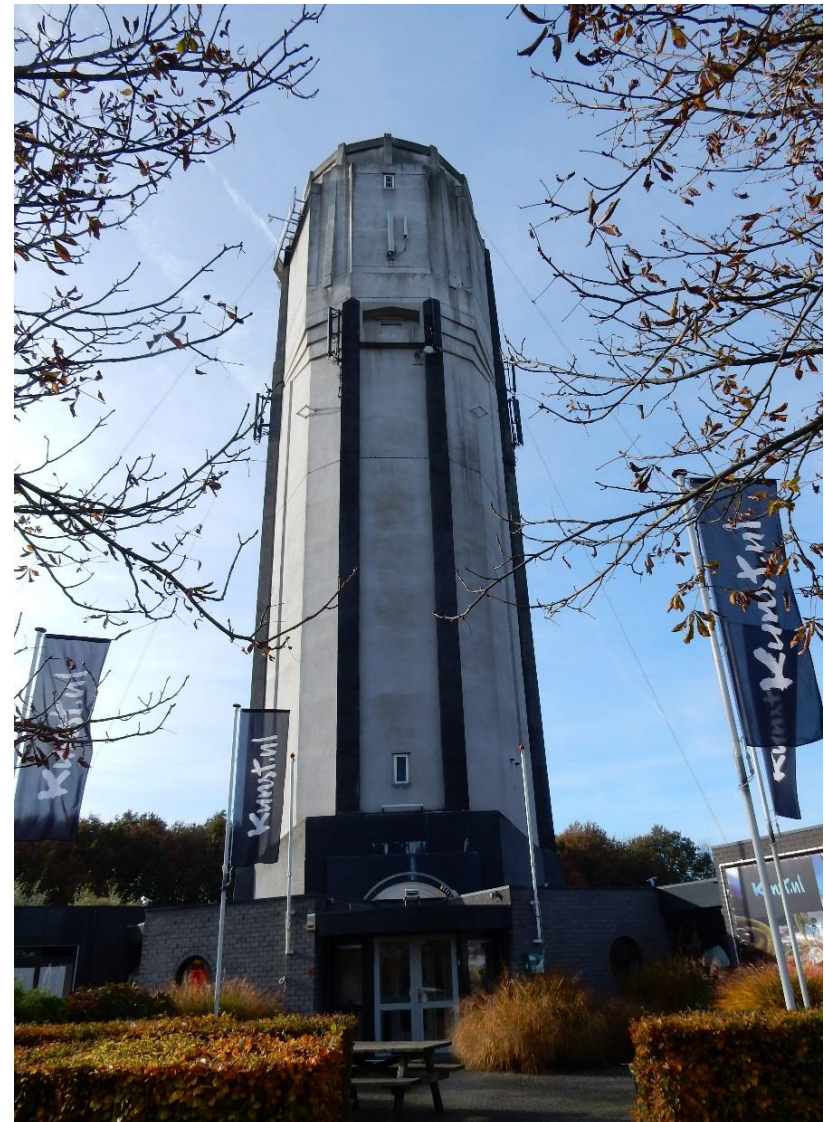
Plint achterzijde en de toren gezien vanaf de voorzijde. De entree is sterk aangepast en de karakteristieke vensters zijn niet meer aanwezig.

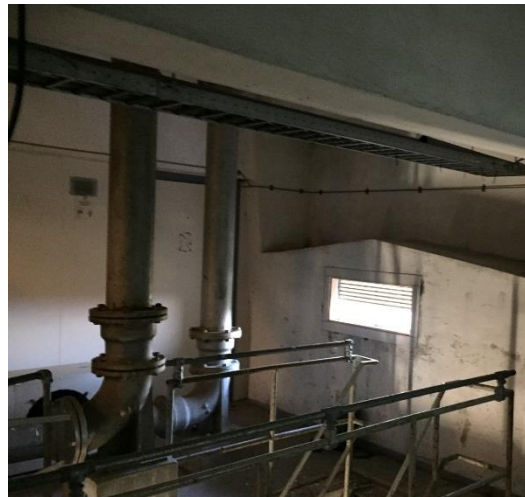
IJzeren leidingen en de oorspronkelijke stalen trap met leuningen op de verdieping vlak onder het reservoir. Het venster is een latere toevoeging.

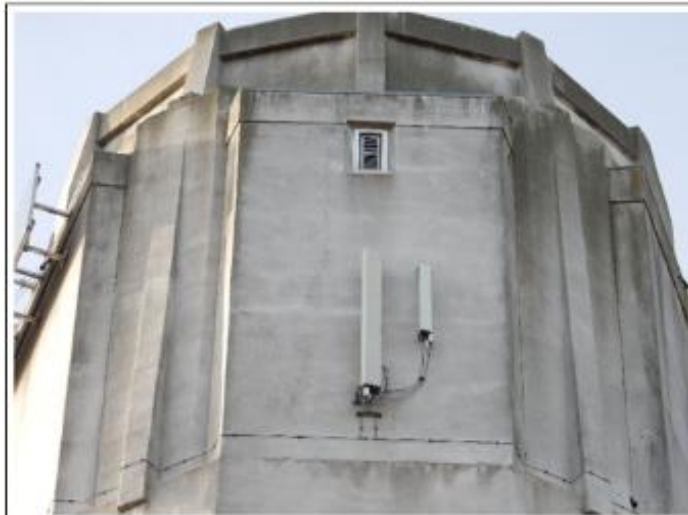
Beschrijving bij foto 1:

Pleisterlaag is ernstig vervuild

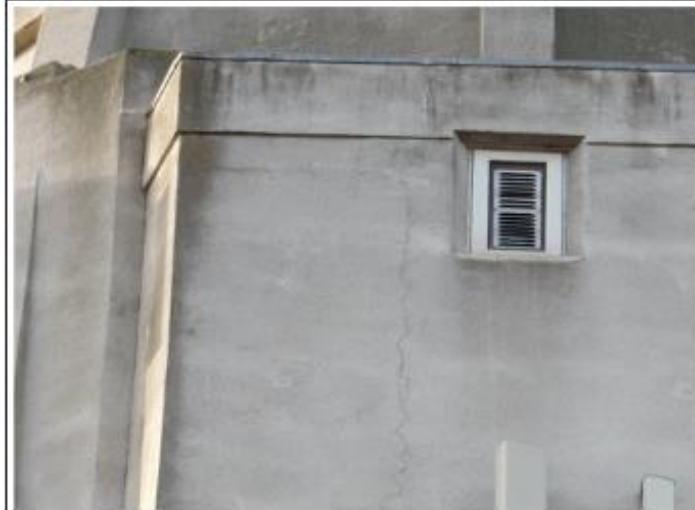
Beschrijving bij foto 2:

Bij de bovenste twee geledingen zijn verticale scheuren zichtbaar, zowel binnen als buiten

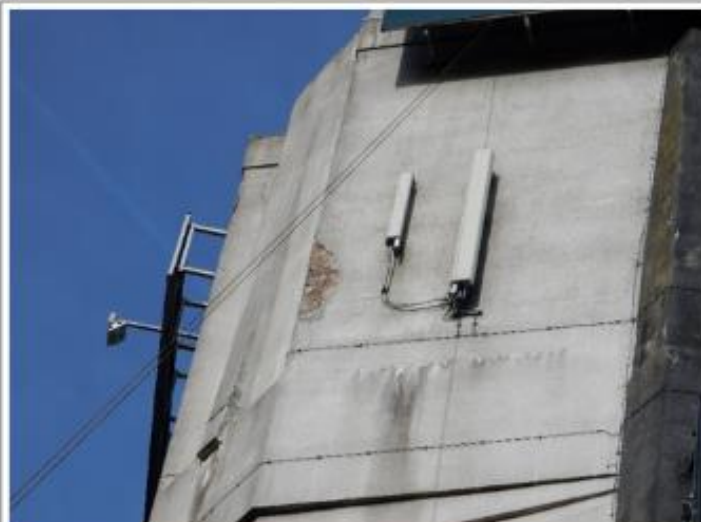
Beschrijving bij foto 3:

Pleisterlaag laat los, waardoor onderliggend metselwerk zichtbaar is. Vochtschade aan de binnenzijde geeft aan dat metsel-en en voegwerk in matige staat zijn.

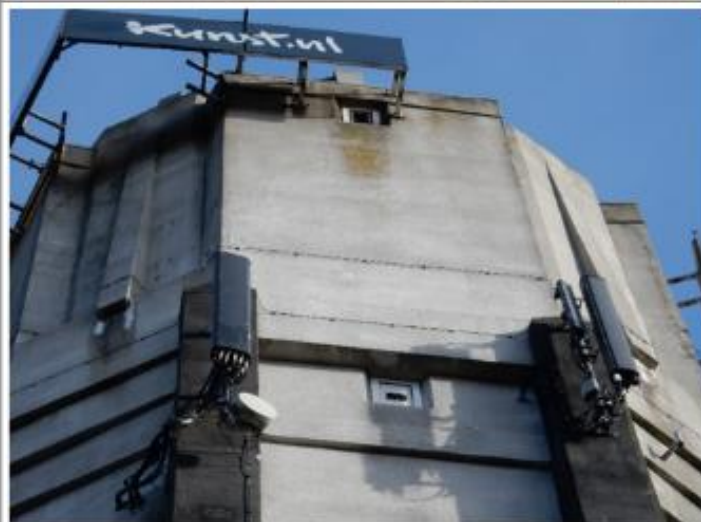
Beschrijving bij foto 4:

Vervuiling en ververing pleisterlaag.

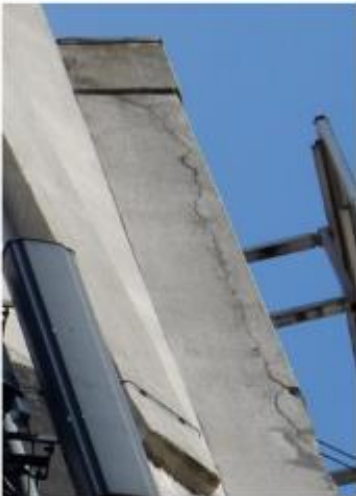
| | <p>Beschrijving bij foto 5:</p> <p>Verticale scheuren zichtbaar. Vermoedelijk vochtbelasting vanaf de bovenzijde.</p> |

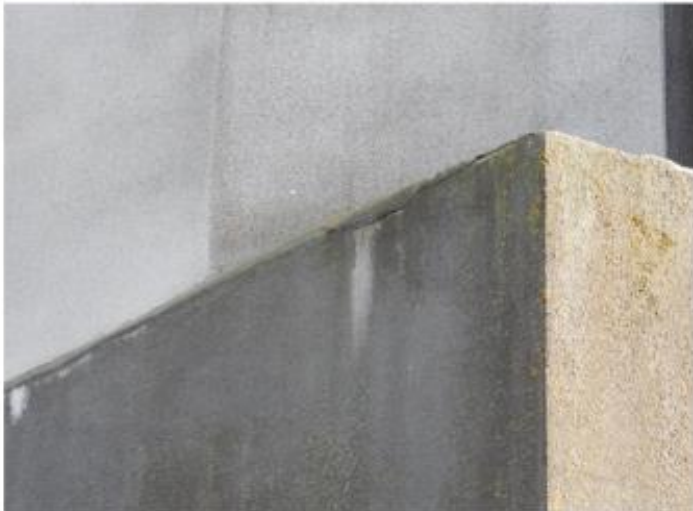
| | <p>Beschrijving bij foto 6:</p> <p>Schade aan pleisterwerk, bovenzijde niet afgeschermd.</p> |

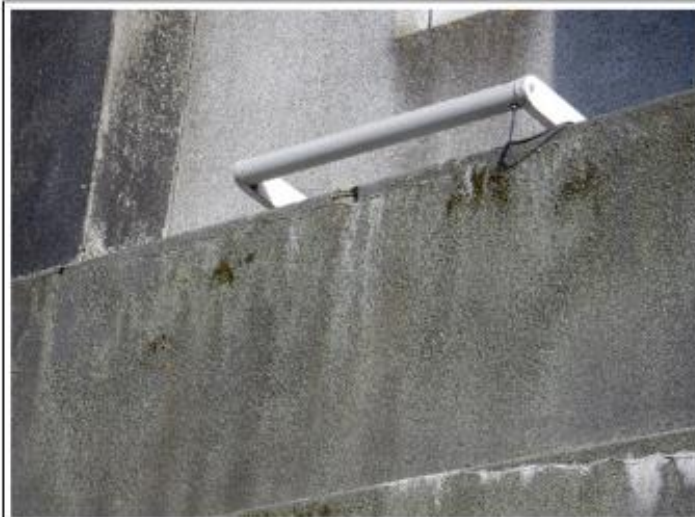
Beschrijving bij foto 7:

Schade aan pleisterwerk, bovenzijde niet afgeschermd.

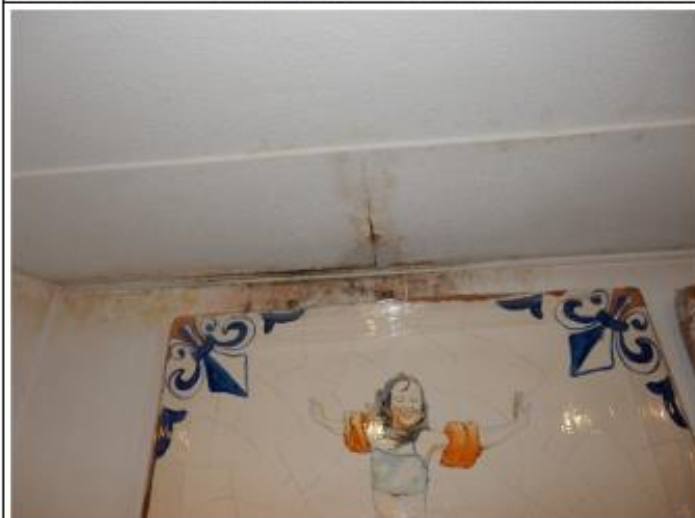
Beschrijving bij foto 8:

Aan de binnenzijde lekkages zichtbaar

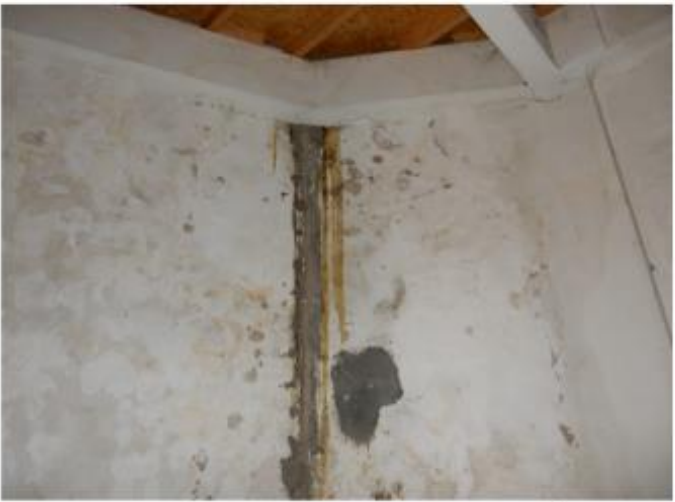
| | <p>Beschrijving bij foto 9:</p> <p>Vochtschade aan de binnenzijde van de buitenwanden</p> |

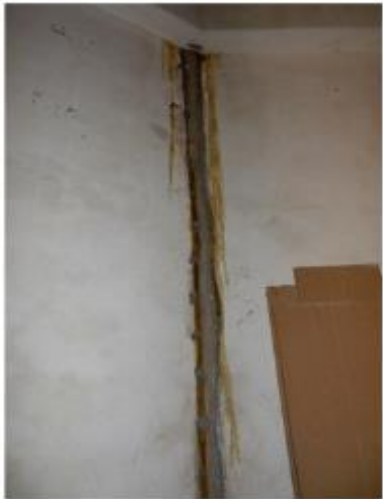
| | <p>Beschrijving bij foto 10:</p> <p>Vochtschade aan de binnenzijde van de buitenwanden</p> |

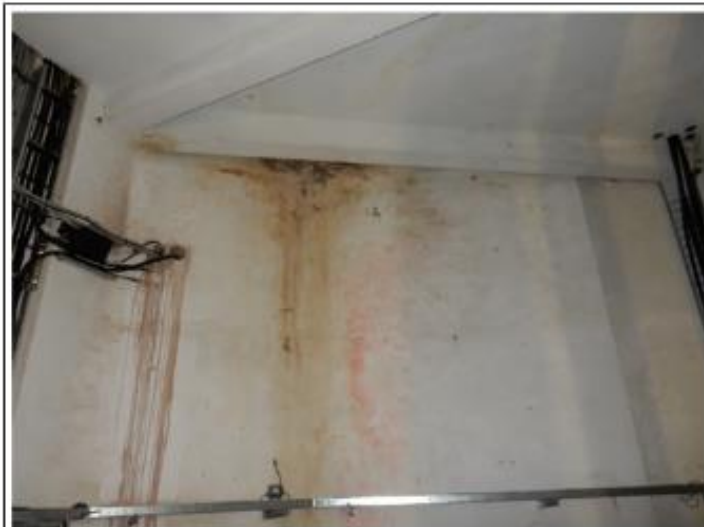
Beschrijving bij foto 11:

Vochtschade aan de binnenzijde van de  
buitenwanden

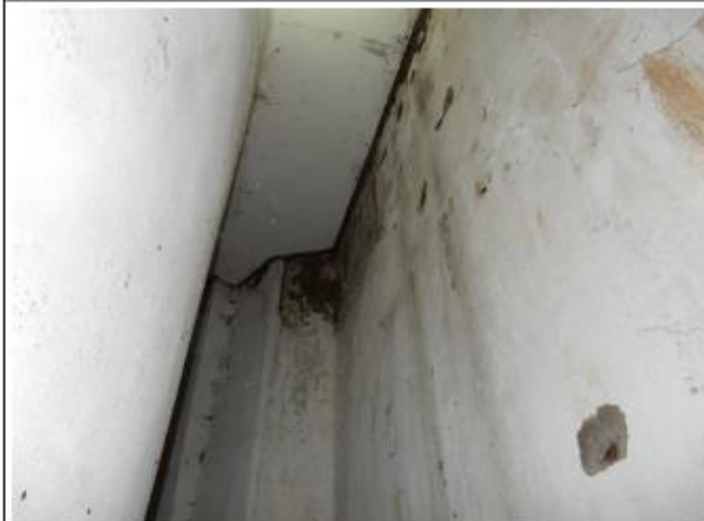
Beschrijving bij foto 12:

Vochtschade aan de binnenzijde van de  
buitenwanden

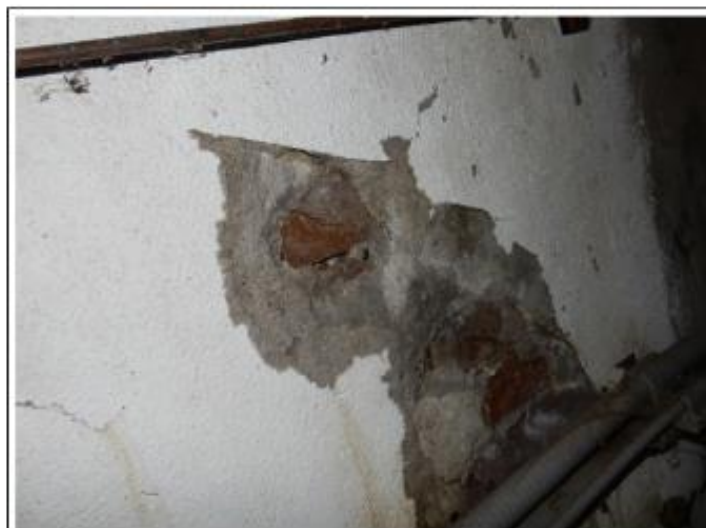
Beschrijving bij foto 13:

Vochtschade aan de binnenzijde van de buitenwanden

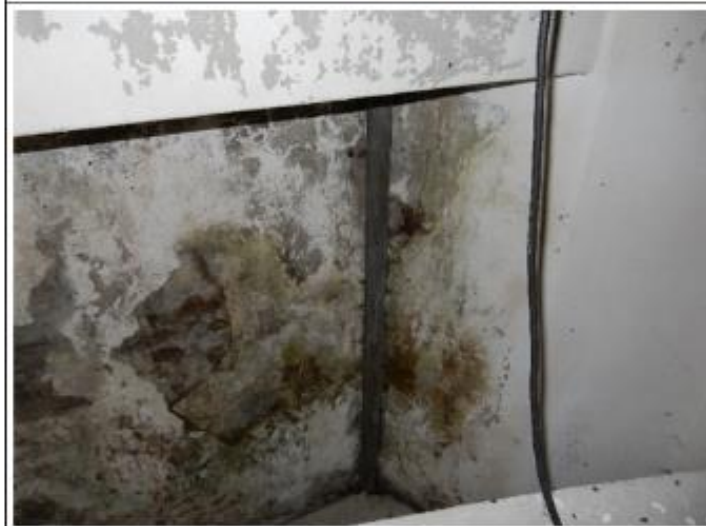
Beschrijving bij foto 14:

Vochtschade aan de binnenzijde van de buitenwanden

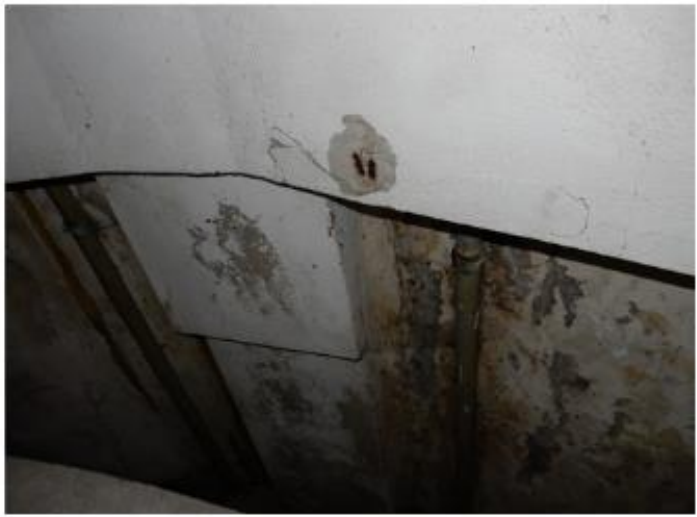
| | <p>Beschrijving bij foto 15:</p> <p>Vochtschade aan de binnenzijde van de buitenwanden</p> |

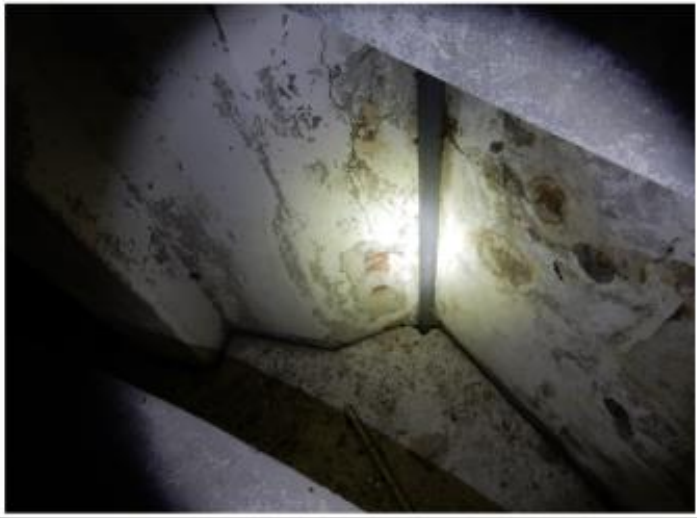
| | <p>Beschrijving bij foto 16:</p> <p>Vochtschade aan de binnenzijde van de buitenwanden</p> |

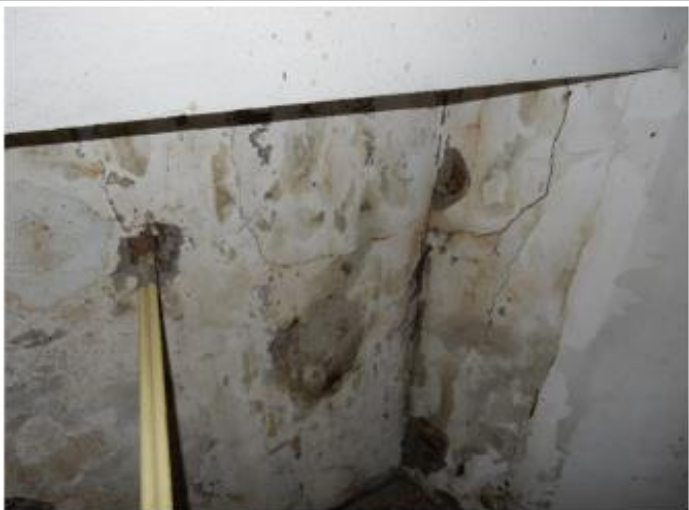
| | <p>Beschrijving bij foto 17:</p> <p>Vochtschade aan de binnenzijde van de buitenwanden. Ook zichtbaar zijn de verticale scheuren.</p> |

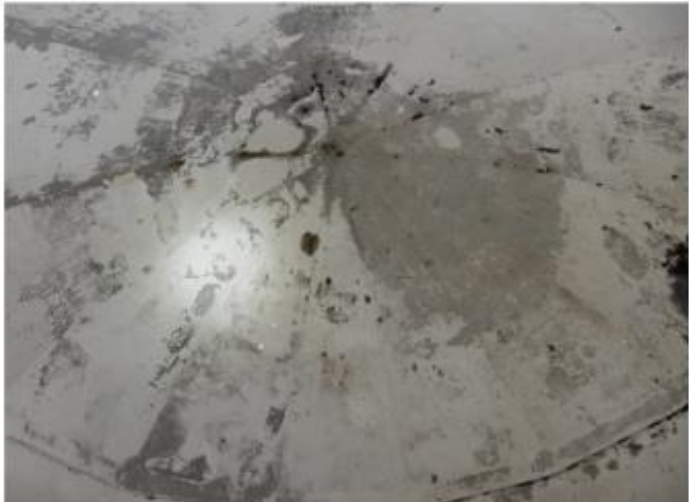
| LOCATIE | K | OMSCHRIJVING | GEBREK | ADVIES |
|---|---|---|---|---|
| D.01.01 | M | Koepeldak, beton | Het koepeldak is uitgevoerd in gewapend beton en niet voorzien van een afdekking. De bovenzijde is niet geïnspecteerd. Aannemelijk is dat het beton aan de bovenzijde poreus is, gevolg hiervan is dat carbonatatie plaats heeft gevonden met corrosie van de wapening als gevolg. Aan de binnenzijde is te zien dat schollen beton af zijn gevallen en de wapening zichtbaar is. | Het beton en de wapening dienen hersteld te worden, indien mogelijk door <u>Realkalisatie</u> . Andere optie is het <u>vrijhakken</u> , ontroesten en roestwerend behandelen van de wapening, waarna er weer een betondekking overheen komt.<br>Om herhaling van de schade te voorkomen is het te adviseren het dak te bekleden met een dakbedekking, indien dit met een grijze kunststof gebeurd zal het uiterlijk minimaal wijzigen. |

| | <p>Beschrijving bij foto 18:</p> <p>Koepeldak van gewapend beton met verspreid schade aan de wapening</p> |
