## BOMEN EFFECT ANALYSE

Oranjestraat 113 | Gilze-Rijen

Concept

18 februari 2022

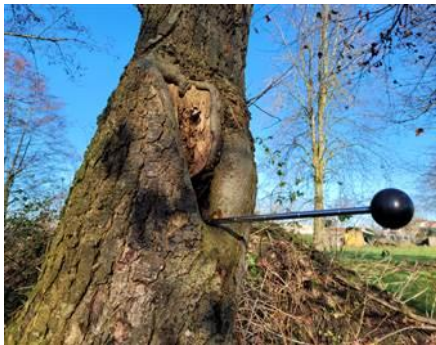
- In de stam van twee bomen (15 en 25) beschikken over holtes in de stam (zie afbeelding 9 en 11). Er is mogelijk sprake van een verhoogd risico op stambreuk. Banen op de stam van boom 15 zijn daarnaast afgestorven. Op de afgestorven banen bevinden zich vruchtlichamen van de schimmel paarse korstzwam (*Chondrostereum purpureum*, zie afbeelding 10).

Afbeelding 9: holte in de stam van boom 15 (zwarte els)

Boom 15 verkeert reeds in een matige conditie en heeft hierdoor weinig regeneratievermogen. De ingrepen in het plangebied leiden tot een wortelverlies van ca. 10%. Boom 15 is op basis van de geremde conditie, in combinatie met het wortelverlies niet duurzaam in te passen.

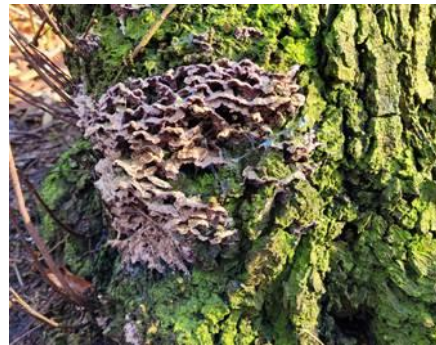
Afbeelding 10: vruchtlichamen van paarse korstzwam op de stam van boom 15 (zwarte els)

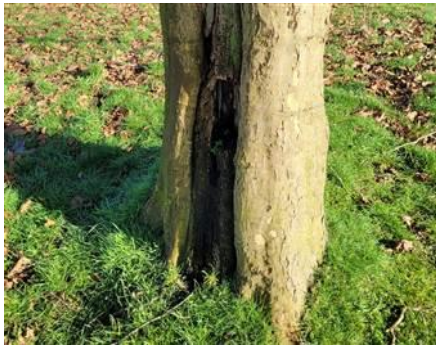
Afbeelding 11: holte in de stamvoet van boom 25 (gewone plataan)

| Nr. | Boom-ID | Soort | Nederlandse naam | Standplaats | Stam-<br>diameter in<br>cm. | Hoogte in<br>m. | Kroon-<br>diameter in<br>m. | Conditie | Kwaliteit | Onderhouds-<br>toestand | Levensver-<br>wachting | Zorgplicht | Boomveiligheid vta | Opmerkingen | Boomwaarde |
|---|---|---|---|---|---|---|---|---|---|---|---|---|---|---|---|
| 25 | 557 | <i>Platanus hispanica</i> | Gewone plataan | Ruw gras | 68 | 12-15 | 11 | Goed | Goed | Aanvaard | > 15 jaar | Geen gebreken | Los hangende afgestorven tak(ken)<br>Holte - stamvoet (1,5 m+mv) | Gekandelaberd<br>Holte 20 cm diep, stam ø 67 cm | € 7.283,00 |

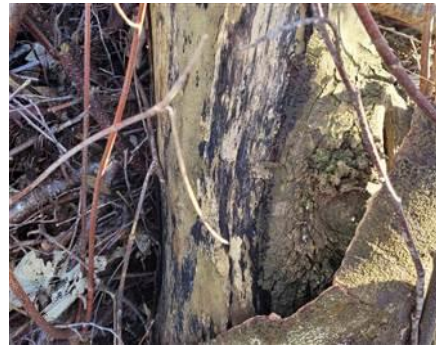
- Vier bomen (7, 21, 26 en 34) beschikken over plakoksels<sup>8</sup>. Er is mogelijk sprake van een verhoogd risico op takbreuk.
- Eén boom (8) wordt aangetast door de houtparasitaire schimmel echte honingzwam (*Armillaria mellea*, zie afbeelding 12). Echte honingzwam tast het cambium van de boom. Dit leidt uiteindelijk tot sterfte. Boom 8 heeft daardoor een verminderde toekomstverwachting van vijf tot vijftien jaar.

Afbeelding 12: aantasting door echte honingzwam op de stamvoet van boom 8 (gewone esdoorn)

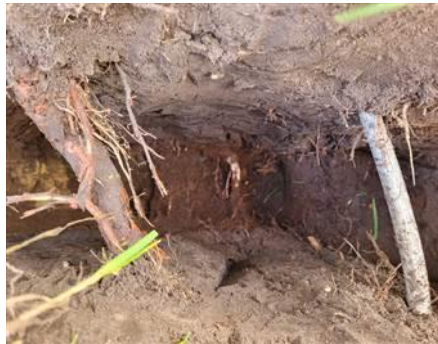
Uit het onderzoek is gebleken dat een groot deel van de grove beworteling van de bomen zich in de toplaag van 60 centimeter bevindt. De bomen beschikken doorgaans over een wijdverspreid, oppervlakkig wortelgestel dat reikt tot de rand van de kroonprojectie, of zelfs daarbuiten. Deze toplaag is belangrijk voor de bomen (*zie afbeelding 13*). De toplaag is humusrijk en bij neerslag vochtig. Op grotere diepte wordt de uitgangssituatie steeds voedselarmer. De boomwortels hebben hier steeds minder toegang tot nutriënten. Hier wordt nauwelijks beworteling meer aangetroffen (*zie afbeelding 14*).

Afbeelding 13: oppervlakkige, grove beworteling

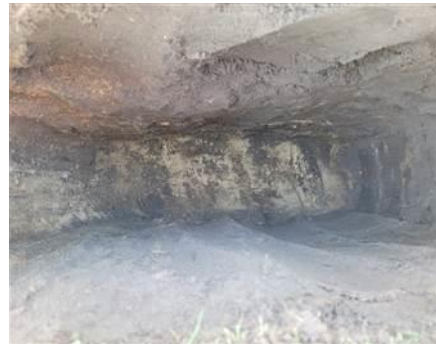
Afbeelding 14: geen beworteling op grotere diepte in het profiel

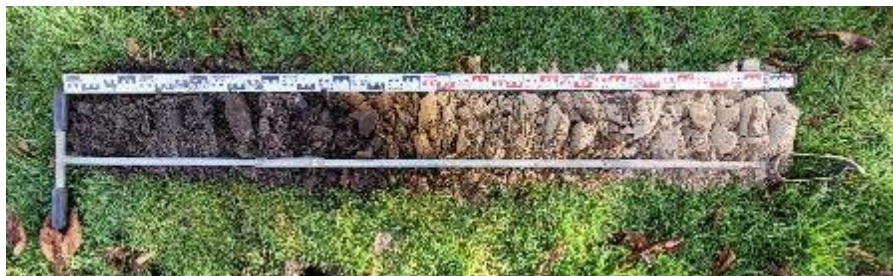
Het bodemprofiel bestaat uit een humeuze toplaag van matig fijn zand, die reikt tot een diepte van 60 centimeter (zie *afbeelding 15*). In deze toplaag is de beworteling het meest intensief. Vanaf 60 centimeter diepte wordt uiterst humusarm, matig grof zand aangetroffen, op sommige plaatsen afgewisseld met lemig zand. Dergelijke bodemprofielen zijn kenmerkend voor de Brabantse zandgronden.

Afbeelding 15: bodemopbouw in het projectgebied

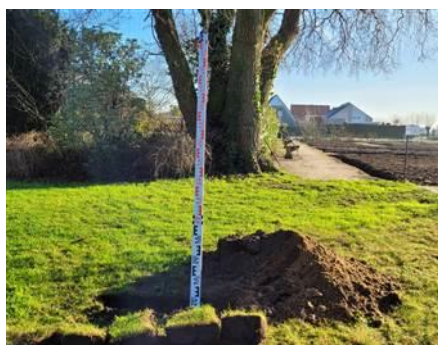
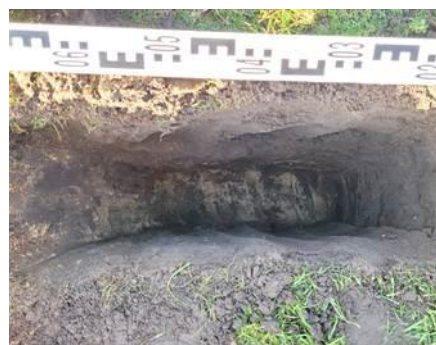
### Profielkuil 1

| Diepte in cm/-mv | Beschrijving | Bevindingen |
|---|---|---|
| 0-60 | Matig humeus, matig fijn zand | - |
| 60-80 | Uiterst humusarm, matig grof zand | Enkele wortels tot ø 1 cm op 60 cm-mv |

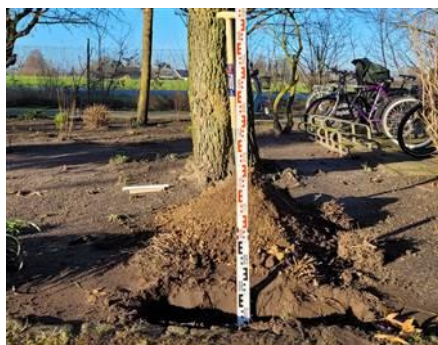
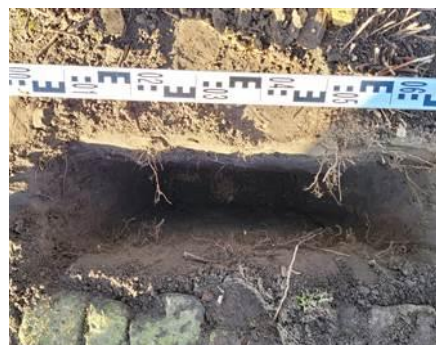
### Profielkuil 2

| Diepte in cm/-mv | Beschrijving | Bevindingen |
|---|---|---|
| 0-60 | Matig humeus, matig fijn zand | Intensieve opnamebeworteling tot ø 1 cm in toplaag tot 15 cm-mv. |
| 60-80 | Uiterst humusarm, matig grof zand | Enkele wortels tot ø 1 cm op 60 cm-mv |

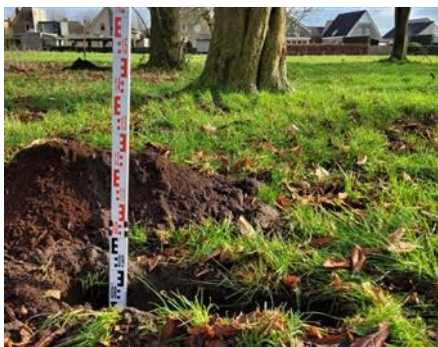
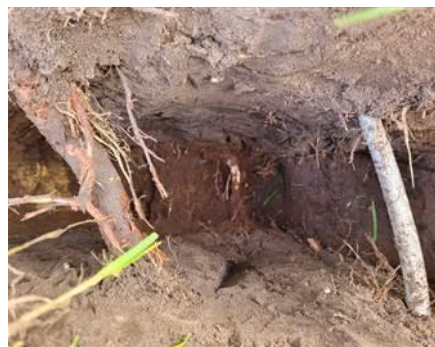
### Profielkuil 3

| Diepte in cm/-mv | Beschrijving | Bevindingen |
|---|---|---|
| 0-80 | Matig humeus, matig fijn zand | Matig intensieve opnamebeworteling tot $\varnothing$ 0,5 cm van 5 tot 40 cm-mv. Eén wortel $\varnothing$ 4 cm én nutsvoorziening op 20 cm-mv |
| 80-90 | Uiterst humusarm, matig grof zand | Op overgang bodemlagen 1 wortel $\varnothing$ 3 cm. Verder intensieve opnamebeworteling. |

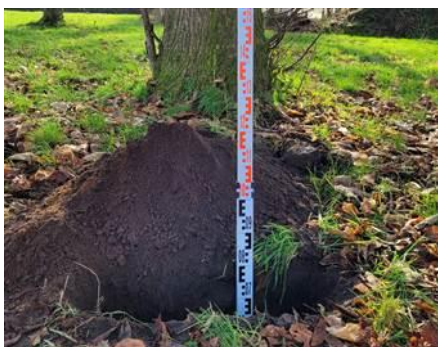
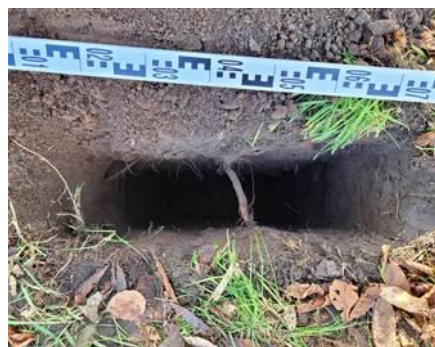
### Profielkuil 4

| Diepte in cm/-mv | Beschrijving | Bevindingen |
|---|---|---|
| 0-80 | Matig humeus, matig fijn zand | Matig intensieve opnamebeworteling. Op 15 cm-mv één wortel $\varnothing$ 2 cm |
| 80-90 | Uiterst humusarm, matig grof zand | Matig intensieve opnamebeworteling |

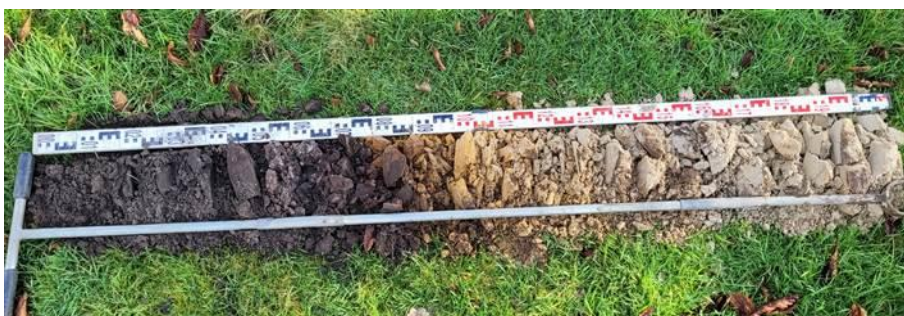
### Grondboring

| Diepte in<br>cm/-mv | Beschrijving | Bevindingen |
|---|---|---|
| 0-80 | Matig humeus, matig fijn zand | - |
| 80-200 | Uiterst humusarm, matig grof zand<br>130-150 cm-mv lemig zand<br>150-200 cm-mv leemarm | - |
