## BOMEN EFFECT ANALYSE

Pastorietuin, Gilze  
Ontwerpwijziging 08-11-2021

Pastorietuin, Gilze

20212774

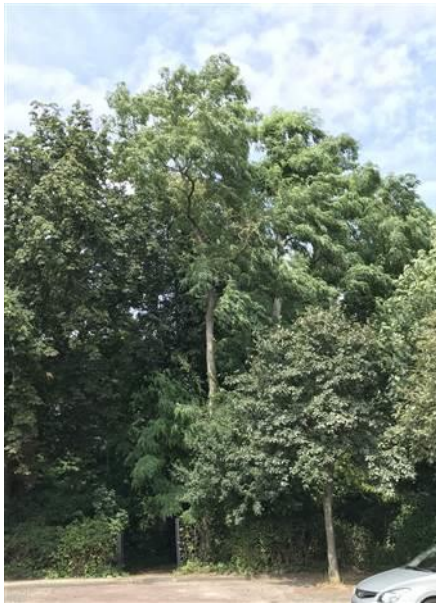
Afbeelding 4: links witte paardenkastanje (nummer 35) en acacia (nummer 17) naast doorsteek naar de Augustianastraat

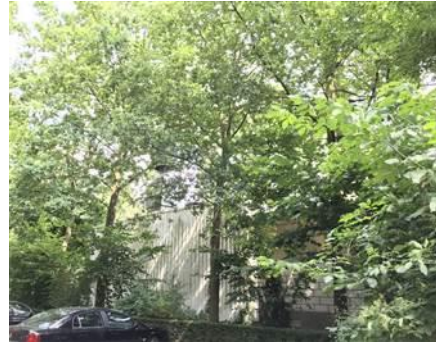
Afbeelding 5: zomereiken tegen de garage aan (v.l.n.r. bomen 7, 8 en 9)

- Boom 7 vertoont een verstoorde groei, wat zich uit in een voor de soort ijle kroon, lage bladbezetting, afstervende takuiteinden en een trage overgroeiing van snoeiwonden. Dit duidt op een matige conditie. Bij ongewijzigde groeiomstandigheden bedraagt de levensverwachting vijf tot vijftien jaar.

- Bomen 7 t/m 12 staan, voor bomen van de eerste grootte, dicht tegen de bebouwing aan in het oosten van het plangebied. De takken in de kroon raken het gebouw en hangen over het gebouw heen.

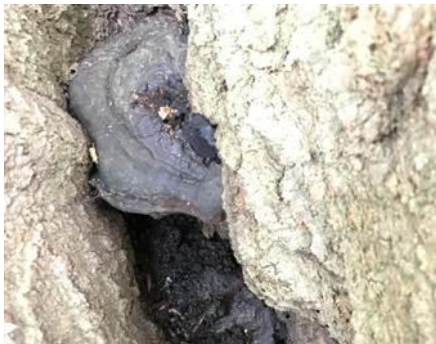
- Boom 31 is dood aangetroffen.
- Op de stamvoet van boom 28 zijn vruchtlichamen van dikrandtonderzwam (*Ganoderma adspersum*; afbeelding 6) aangetroffen. Dikrandtonderzwam is een parasitaire houtrotschimmel die witrot veroorzaakt. De houtstructuur wordt afgebroken waardoor het zijn sterkte verliest. De boom wordt uiteindelijk gevoelig voor windworp en/of stam- en takbreuk.  
Tevens is rondom de stamvoet reuzenzwam (*Meripilus giganteus*; afbeelding 7) aangetroffen. Ook dit is een parasitaire houtrotschimmel die een omvangrijke rot in de wortels veroorzaakt, waarbij zowel het kern- als het spinthout wordt aangetast. Dit rot breidt zich geleidelijk uit tot in de stamvoet. De boom wordt uiteindelijk gevoelig voor windworp. Er is mogelijk sprake van een verhoogd risico op stambreuk en/of windworp. De boom is derhalve als risicoboom geregistreerd.

Afbeelding 6: Dikrandtonderzwam tussen dewortelaanzetten van boom 28

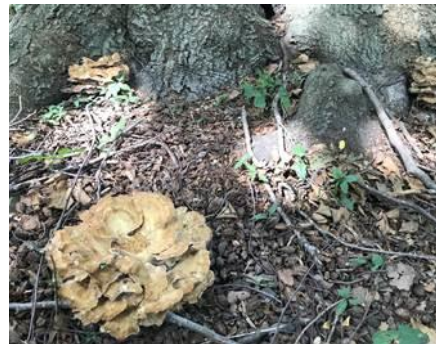
Afbeelding 7: Meerdere vruchtlichamen van reuzenzwam, op en rondom boom 28

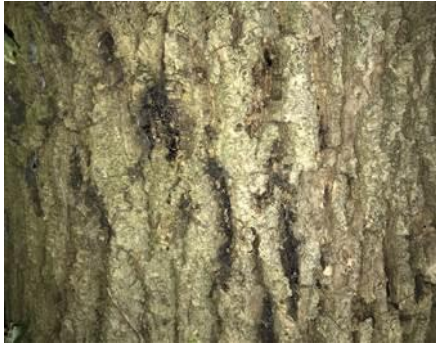
- Op de stamvoet van boom 32 zijn lekplekken aangetroffen (afbeelding 8). Dit kan duiden op een mogelijke aantasting door echte honingzwam (*Armillaria mellea*). Deze parasitaire schimmel veroorzaakt omvangrijke wortelrot of vernietiging van het cambium. Beide processen leiden tot een sterke achteruitgang in conditie en uiteindelijk sterfte van de boom. De boom kan gevoelig worden voor windworp op stambreuk. De boom is als risicoboom geregistreerd.

Afbeelding 8: lekplekken op stam boom 32

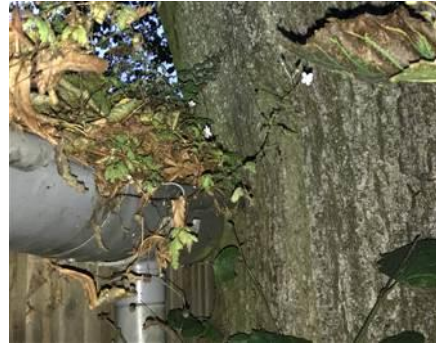
- Door de diktegroei van boom 30 is de dakgoot van het tuinhuis overgroeid geraakt (afbeelding 9).

Afbeelding 9: boom 30 overgroeid dakgoot

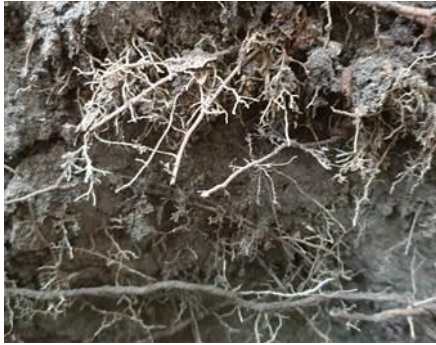
Afbeelding 10: intensieve beworteling in de bovenste 20 cm van het bodemprofiel bij boom 1

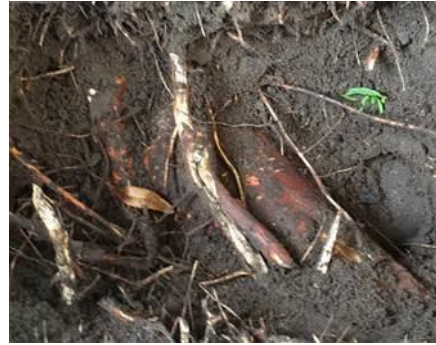
Afbeelding 11: wortel  $\varnothing$  10 cm in profielkuil 2 op 55 cm-mv bij boom 35

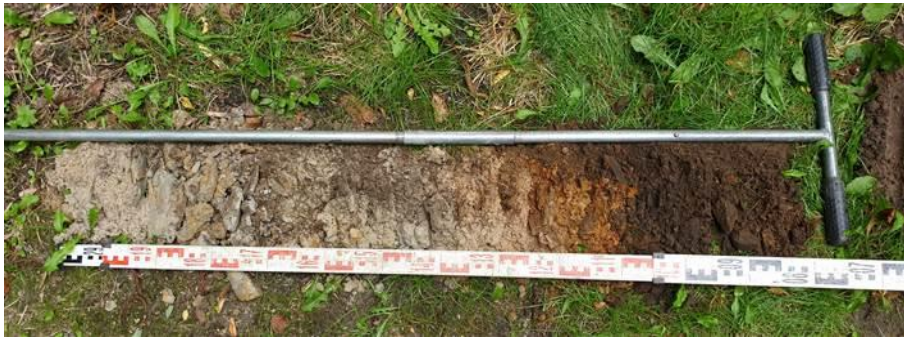
Aan de hand van het bodemonderzoek blijkt dat in het plangebied sprake is van een matig humeuze tot humeuze uitgangssituatie (afbeelding 12). Tot ca. 1 meter diepte bestaat de bodem uit humus houdend fijnkorrelig zand. In de dieper gelegen bodemlagen is het profiel humusarm. Vanaf 175 cm-mv zijn reductiesporen aangetroffen die wijzen op een lemig, moeilijk waterdoorlatende, laag. Op 190 cm is zeer grof grindig materiaal aangetroffen van een beekafzetting.

Afbeelding 12: bodemopbouw in het plangebied (de grondboring is gezet in profielkuil 2, nabij boom 22)

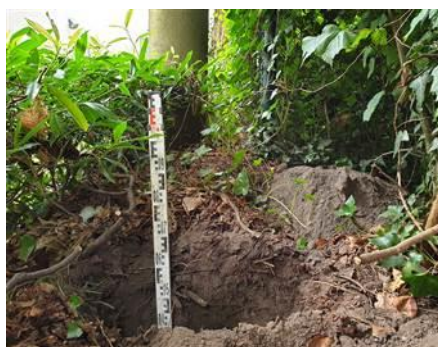
| Diepte in cm/-mv | Beschrijving | Bevindingen |
|---|---|---|
| 0 – 70 | Matig humeus, matig fijn zand. | In de bovenste 20 cm van het bodemprofiel is zeer intensieve opnamebeworteling tot $\varnothing$ 1,5 cm aangetroffen. Op 70 cm-mv enkele wortels van $\varnothing$ 2 cm. |

Afbeelding 13: profielkuil ter plaatse van boom 3

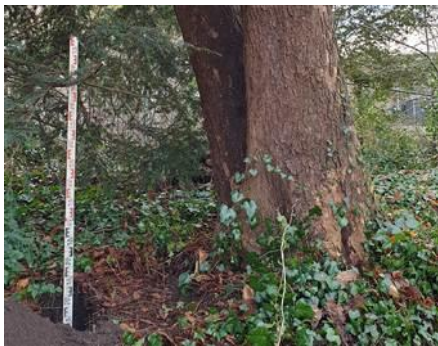
| Diepte in cm/-mv | Beschrijving | Bevindingen |
|---|---|---|
| 15 – 65 | Humeus, matig fijn zand | Door het profiel heen zeer intensieve beworteling tot $\varnothing$ 2 cm. Op 55 cm-mv één wortel van $\varnothing$ 10 cm. |

Afbeelding 15: profielkuil ter plaatse van boom 35

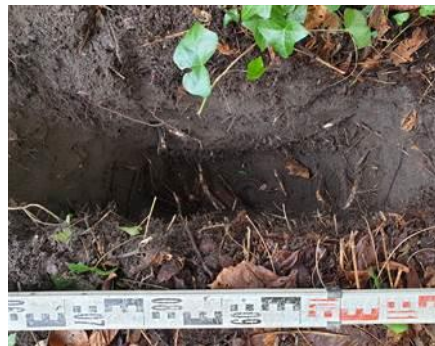
Afbeelding 16: intensieve beworteling tot ø 10 cm

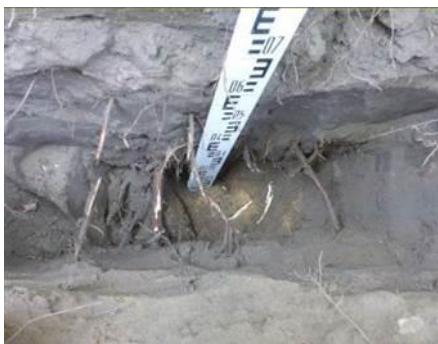
| Diepte in cm/-mv | Beschrijving | Bevindingen |
|---|---|---|
| 0 – 80 | Matig humeus, matig fijn zand<br><br>De bovenste 30 cm van de bodem is verdicht (handmatig vastgesteld) | Extensieve haarbeworteling door hele profiel heen tot op 80 cm-mv.<br>Vanaf 50 cm-mv matig intensieve beworteling tot ø 2,5. |

Afbeelding 17: matige intensieve beworteling tot ø 2,5 cm bij boom 22

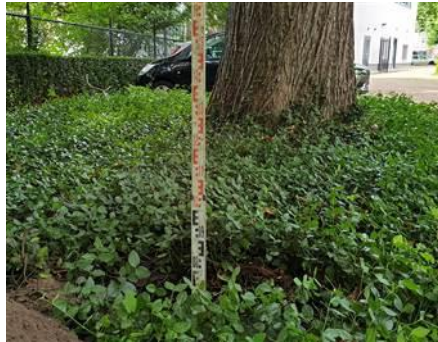
| Diepte in cm/-mv | Beschrijving | Bevindingen |
|---|---|---|
| 0 – 80 | Matig humeus, matig fijn zand | Door het profiel heen zeer intensieve beworteling tot ø 1,5 cm. Op 80 cm-mv intensieve beworteling met wortels van ø3 a 4 cm. |

Afbeelding 18: profielkuil ter plaatse van boom 26

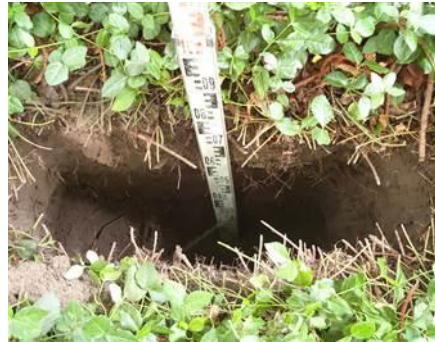
Afbeelding 19: intensieve beworteling tot ø 4 cm
