**Rapportage asbestinventarisatie  
conform certificatieschema asbestinventarisatie en asbestverwijdering**

**Projectnummer: SIA220809-4**

**De agrarische opstallen aan de Rielsebaan 48 te Gilze**

Versie : 1  
Datum onderzoek : 9 augustus 2022  
Datum rapportage : 19 augustus 2022  
Rapportage geldig tot : 19 augustus 2025

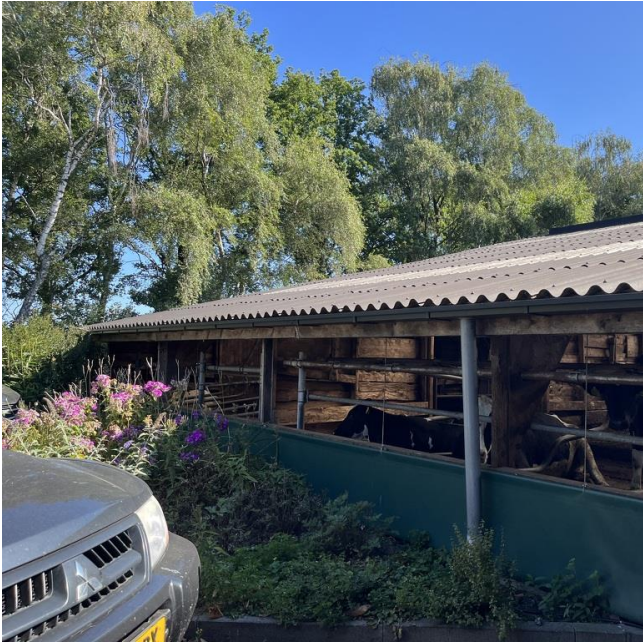
foto 1 stal 1, voorzien van asbestvrije golfplaten in 2012

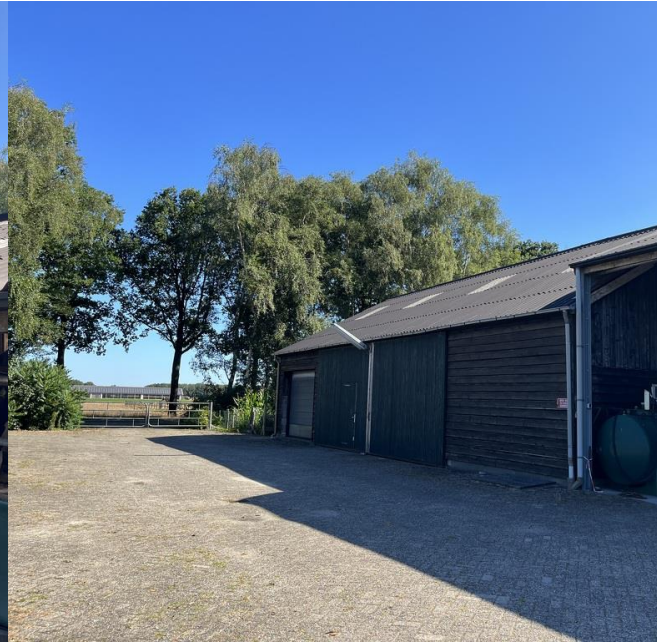
foto 2 loods, voorzien van asbestvrije golfplaten in 2012

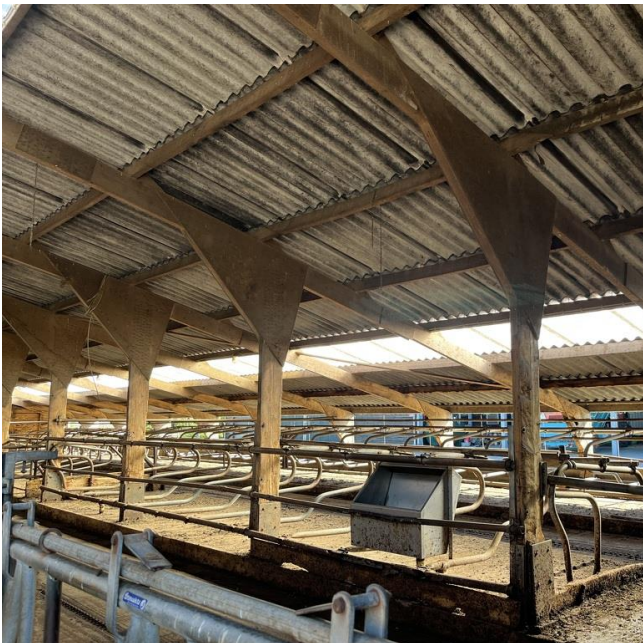
In de stal en loods zijn geen asbestverdachte materialen aangetroffen. Tegels in de ligboxenstal zijn in de specie gelegd.

foto 3 binnenzijde ligboxenstal

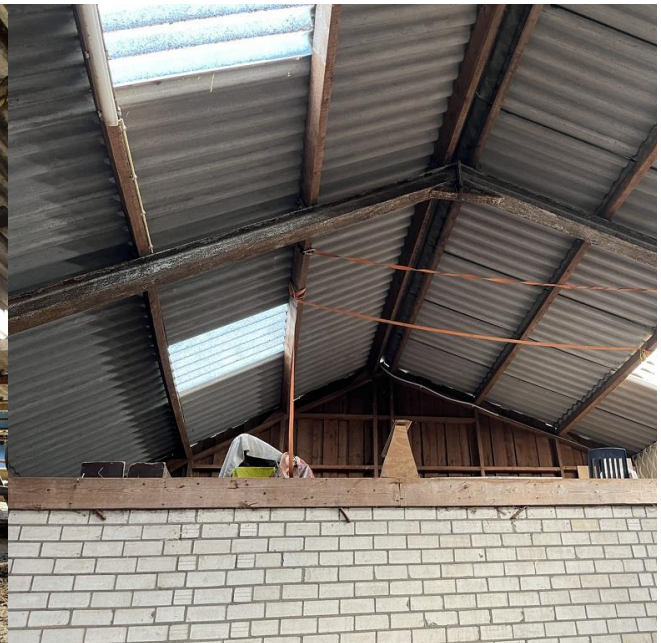
foto 4 binnenzijde loods
