Inpasbaarheidsonderzoek

222 bomen  
Sportcomplex  
Rijen

Onze referentie: 277109

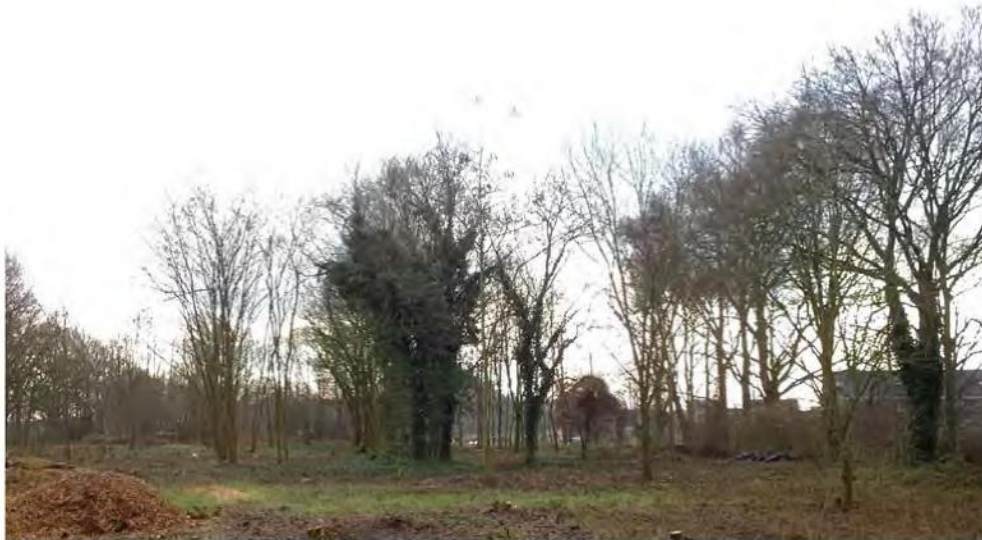
Foto 1.

Op het middenterrein staan een groot aantal jonge boompjes die in 2013 niet opgenomen zijn in verband met de beperkte stamdiameter.

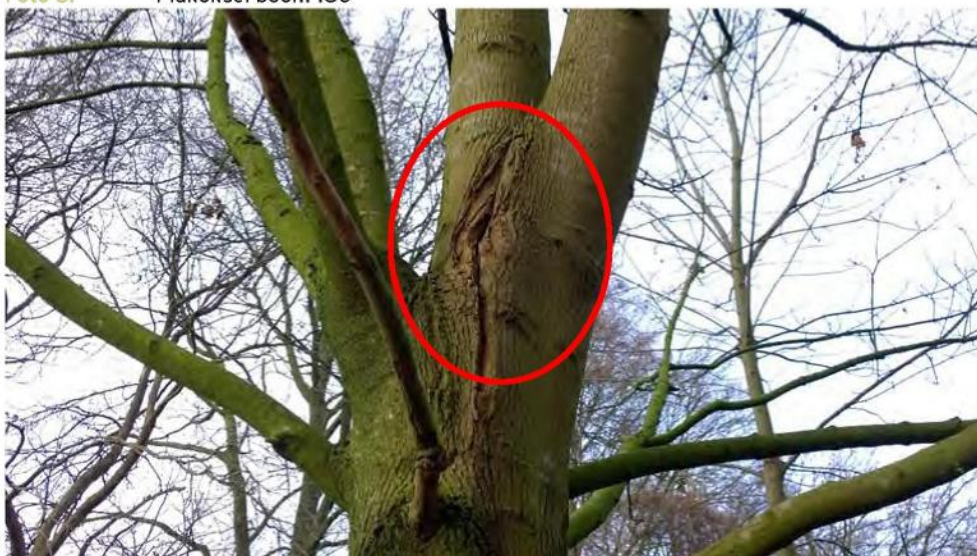
| Gebrek | Aantal bomen |
|---|---|
| Plakksel (zie foto 5) | 7 |

Foto 5. Plakksel boom 180

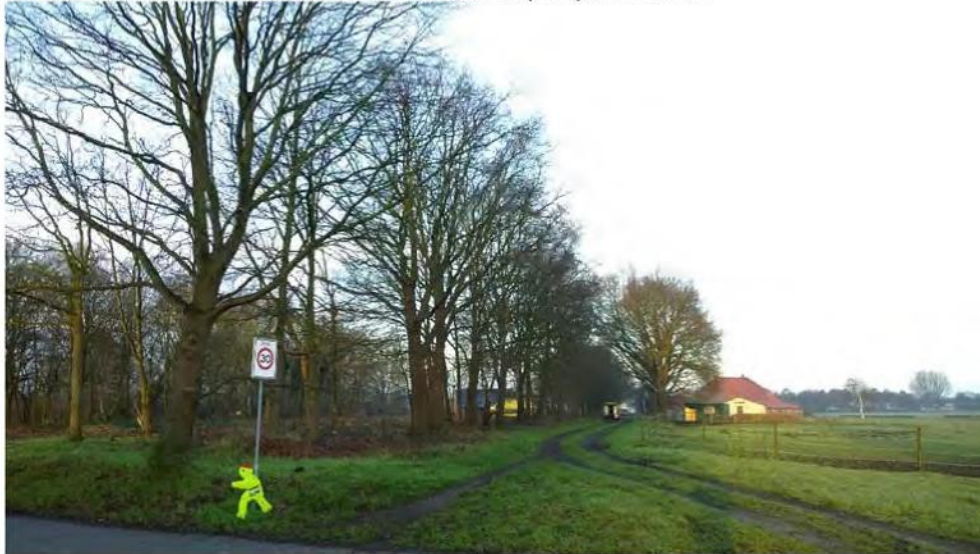
Op foto 6 is zichtbaar dat de volwassen zomereiken veel laaghangende takken hebben. In de huidige situatie vormt dit geen probleem, maar in de nieuwe situatie wel.

Foto 6. De volwassen zomereiken hebben laaghangende takken

Om tijdens de realisatie van de voorgenomen plannen onnodig veel schade te voorkomen adviseren wij u om alle volwassen zomereiken te snoeien. De kronen kunnen waar nodig tot de aanzet van de onderste gesteltakken worden opgekroond. De mogelijke opkroonhoogte is op boomniveau opgenomen in bijlage 2.

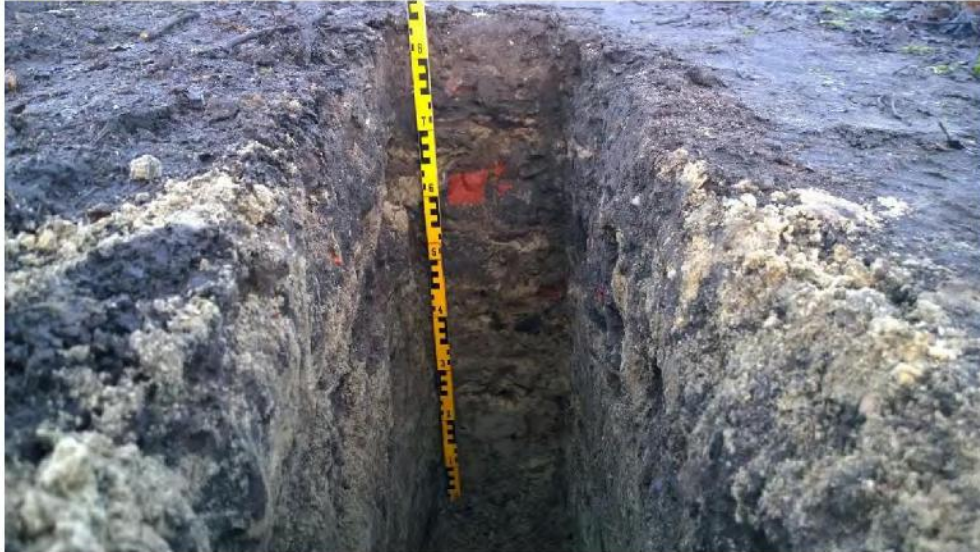
De bomen beschikken over een fijn vertakt wortelprofiel. Wij hebben beworteling aangetroffen tot op 150 cm diepte, maar de meeste wortels bevinden zich in de laag tussen 10 en 100 cm diepte (zie foto 9). In de rijbaan van Den Butter hebben wij alleen extensieve beworteling aangetroffen (zie foto 10).

Foto 10. Beeld van de sleuf in de rijbaan van Den Butter

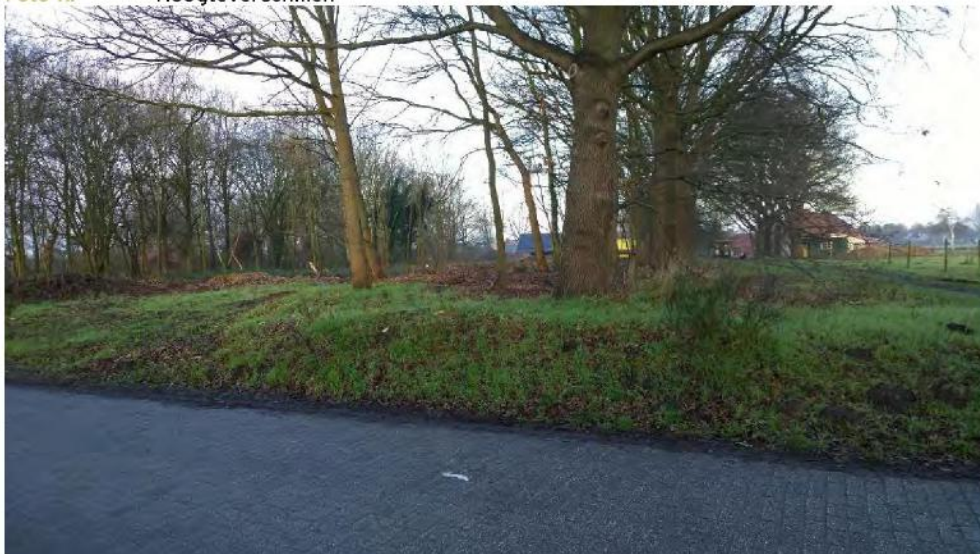
Uit de door gemeente Gilze en Rijen aangeleverde hoogtekaart blijkt dat het huidige maaiveld varieert van 6,88 m + NAP tot 9,78 m + NAP. De grootste hoogteverschillen bevinden zich midden op het bouwterrein. Maar ook ter hoogte van de bomen aan de randen van het terrein is er plaatselijk sprake van behoorlijke hoogteverschillen (zie foto 11).

Foto 11. Hoogteverschillen

In verband met de hoogteverschillen op het terrein wilt u het projectgebied zoveel mogelijk egaliseren. Het afgraven van het terrein buiten de kroonprojectie is geen probleem voor de bomen. Binnen de kroonprojectie ontstaat ernstige wortelschade als meer dan 10 cm wordt afgegraven. Binnen de kroonprojectie heeft ophogen van het maaiveld een negatieve invloed op de bodemgashuishouding. Dit geldt al bij een ophoging vanaf circa 10 cm. Zowel ophogen als afgraven om het terrein af te vlakken kan daarom de conditie en stabiliteit van de bomen en de kwaliteit van de groeiplaatsen negatief beïnvloeden.

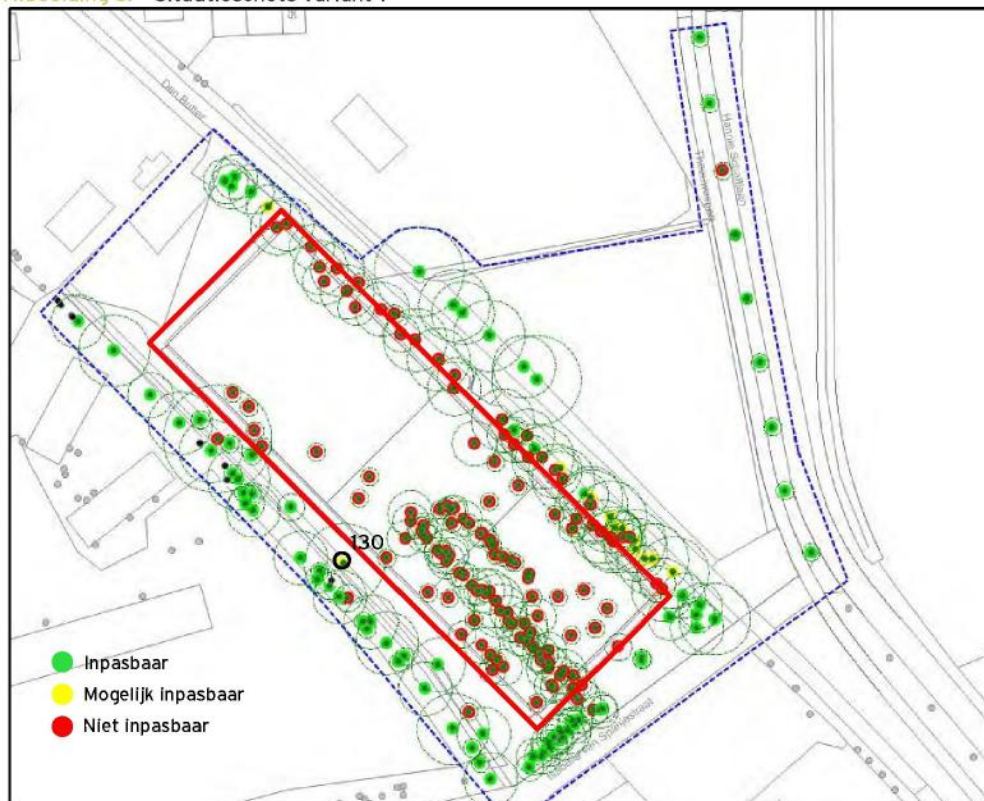
Afbeelding 3. Situatieschets variant 1

Bij een breedte van 36 m plus rondom 2 m obstakelvrije werkruimte om de bouw te kunnen realiseren is een boomvrij vlak van 40 m noodzakelijk. Op afbeelding 3 is het werkvlak inclusief de 2 m obstakelvrije ruimte globaal weergegeven met de rode lijn. Hierdoor is te zien dat aan de noordoostzijde van het werkvlak een groot gedeelte van de nevenstructuur (Groenstructuurplan 2011) niet inpasbaar is.

In de afbeelding zijn bomen aangeduid met gekleurde stippen. De zwarte bomen zijn niet aangetroffen. De groene bomen zijn inpasbaar, de gele bomen zijn mogelijk inpasbaar (uitvoeren maatregelen) en de rode bomen zijn niet inpasbaar. Met de gestippelde groene cirkels rond de boomstippen is de kroonprojectie van de bomen weergegeven. De projectgrens is weergegeven met de blauwe lijn.

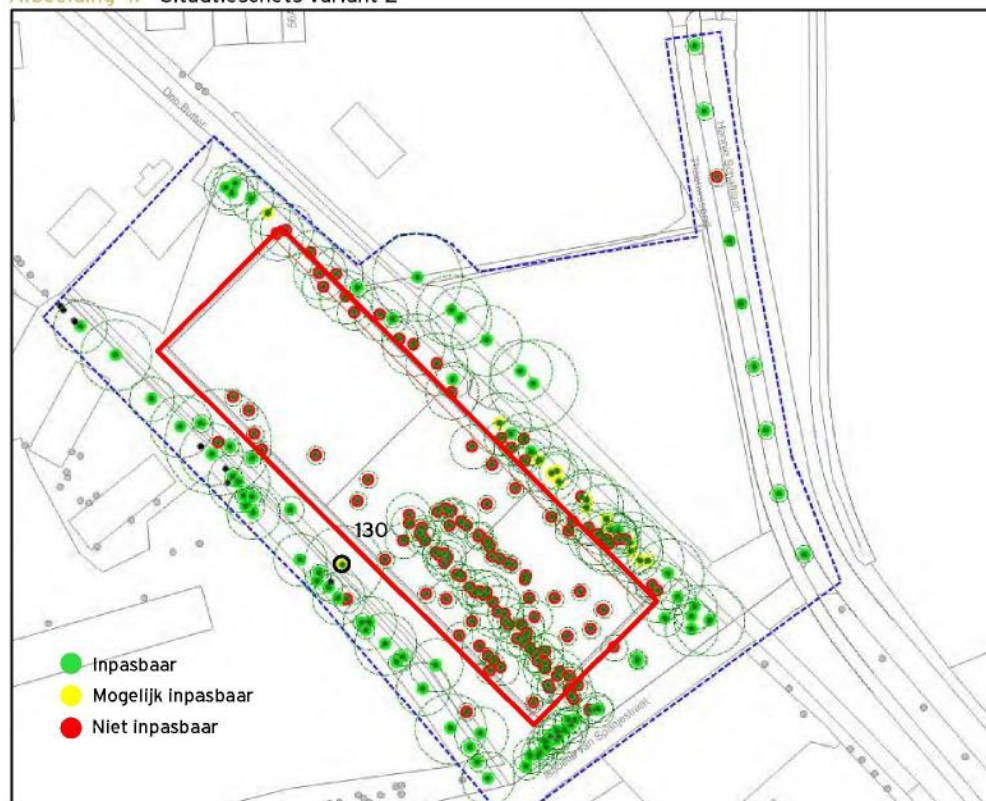
Afbeelding 4. Situatieschets variant 2

Bij een breedte van 34 m plus rondom 2 m obstakelvrije werkruimte om de bouw te kunnen realiseren is een boomvrij vlak van 38 m noodzakelijk. Op afbeelding 4 is het werkvlak inclusief de 2 m obstakelvrije ruimte weergegeven met de rode lijn. De 34 m variant is ten opzichte van de 36 m variant aan de noordoostzijde 2 m smaller. Aan de noordoostzijde van het werkvlak is ten opzichte van variant 36 m een kleiner deel van de nevenstructuur (Groenstructuurplan 2011) niet inpasbaar.

In de afbeelding zijn bomen aangeduid met gekleurde stippen. De rode bomen staan buiten het projectgebied en de zwarte bomen zijn niet aangetroffen. De lichtblauwe bomen zijn op basis van deze variant inpasbaar, de gele bomen zijn mogelijk inpasbaar en de oranje bomen zijn niet inpasbaar. Met de grijze cirkels rond de boomstippen is de kroonprojectie van de bomen weergegeven.

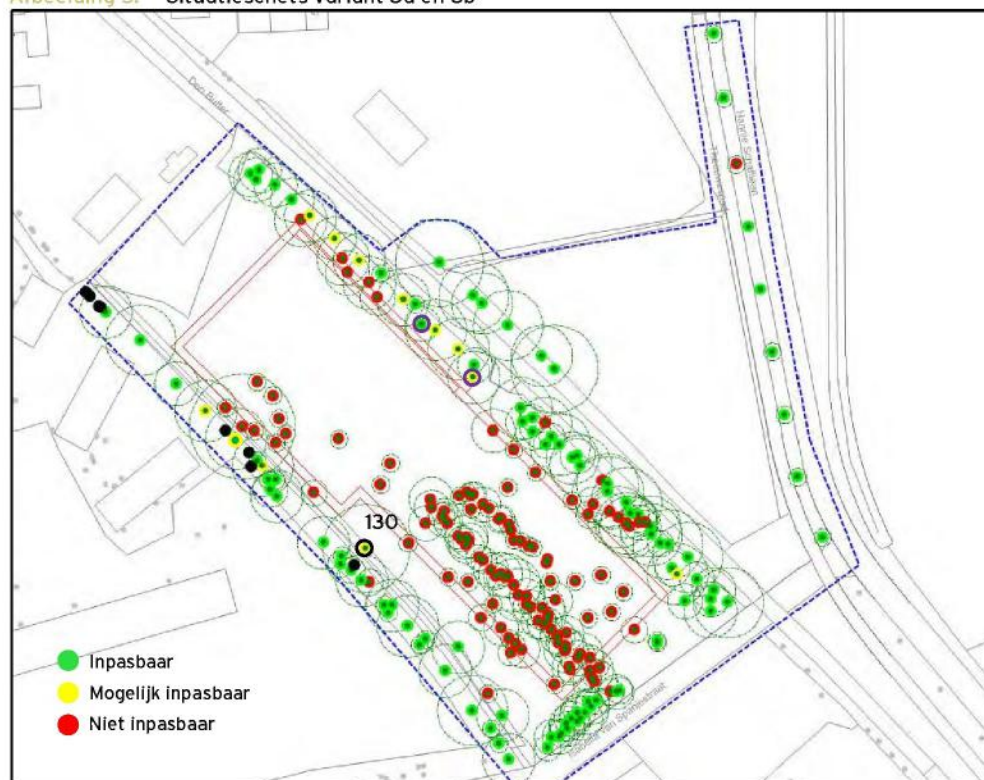
Afbeelding 5. Situatieschets variant 3a en 3b

Aan de noordoostzijde van het werkvlak kan de nevenstructuur (Groenstructuurplan 2011) op twaalf bomen na ingepast worden. Daarnaast moeten minimaal zes grote eiken gesnoeid worden. De groene zichtlijn langs Den Butter blijft in tact. Aan de zuidwestzijde kan bij deze variant de volwassen zomereik (boom 130) ingepast worden. De bomenrij aan de zuidwestzijde van de slootbedding blijft behouden, maar ook hier moeten een aantal grote eiken gesnoeid worden.

In de afbeelding zijn bomen aangeduid met gekleurde stippen. De zwarte bomen zijn niet aangetroffen, de groene bomen zijn inpasbaar, de gele bomen zijn mogelijk inpasbaar (uitvoeren maatregelen) en de rode bomen zijn niet inpasbaar. Met de gestippelde groene cirkels rond de boomstippen is de kroonprojectie van de bomen weergegeven. De projectgrens is weergegeven met de blauwe lijn. Bij de overige gele bomen ter hoogte van de 1,5 m optie moet verdichting van de doorwortelbare ruimte voorkomen worden.

Aan de noordoostzijde van de sporthal is op afbeelding 5 ook een bredere optie van 1,5 m weergegeven. De sporthal is hier 37,5 m breed. De bomen met de paarse cirkel ter hoogte van de verbreding gaan door de bredere optie van *inpasbaar* naar *mogelijk inpasbaar* en van *mogelijk inpasbaar* naar *niet inpasbaar*. De gele bomen ter hoogte van de verbreding beschikken over een eenzijdige kroonopbouw waardoor deze bomen geen conflict veroorzaken met het voorgenomen sportcomplex. Er moet echter wel voorkomen worden dat er verdichting ontstaat binnen de doorwortelde zone.

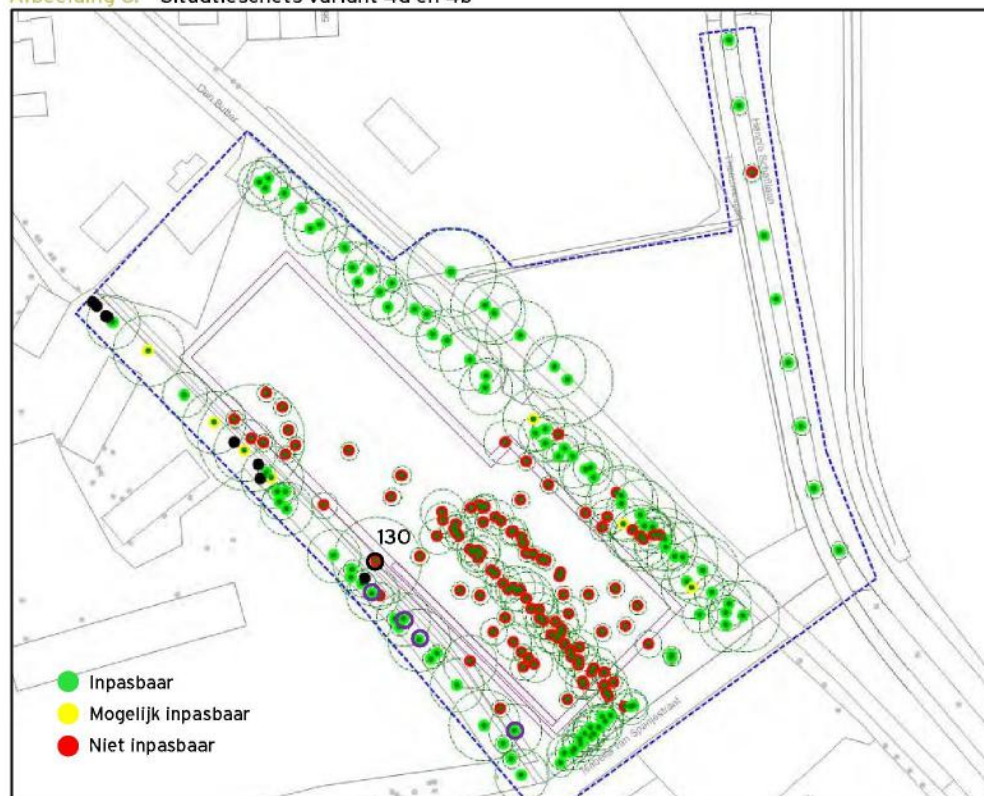
Afbeelding 6. Situatieschets variant 4a en 4b

Aan de noordoostzijde van het werkvlak kan de nevenstructuur (Groenstructuurplan 2011) op enkele bomen aan de binnenzijde van de bomenrij ingepast worden. De bomenrij aan de zuidwestzijde van de slootbedding blijft behouden, echter een aantal grote eiken zal gesnoeid moeten worden. De bomen tussen de slootbedding en de nevenstructuur langs Den Butter kunnen niet ingepast worden. Dit geldt ook voor de grote eik (boom 130) aan de zuidwestzijde van het terrein.

In de afbeelding zijn bomen aangeduid met gekleurde stippen. De zwarte bomen zijn niet aangetroffen, de groene bomen zijn inpasbaar, de gele bomen zijn mogelijk inpasbaar (maatregelen) en de rode bomen zijn niet inpasbaar. Met de gestippelde groene cirkels rond de boomstippen is de kroonprojectie van de bomen weergegeven. De projectgrens is weergegeven met de blauwe lijn.

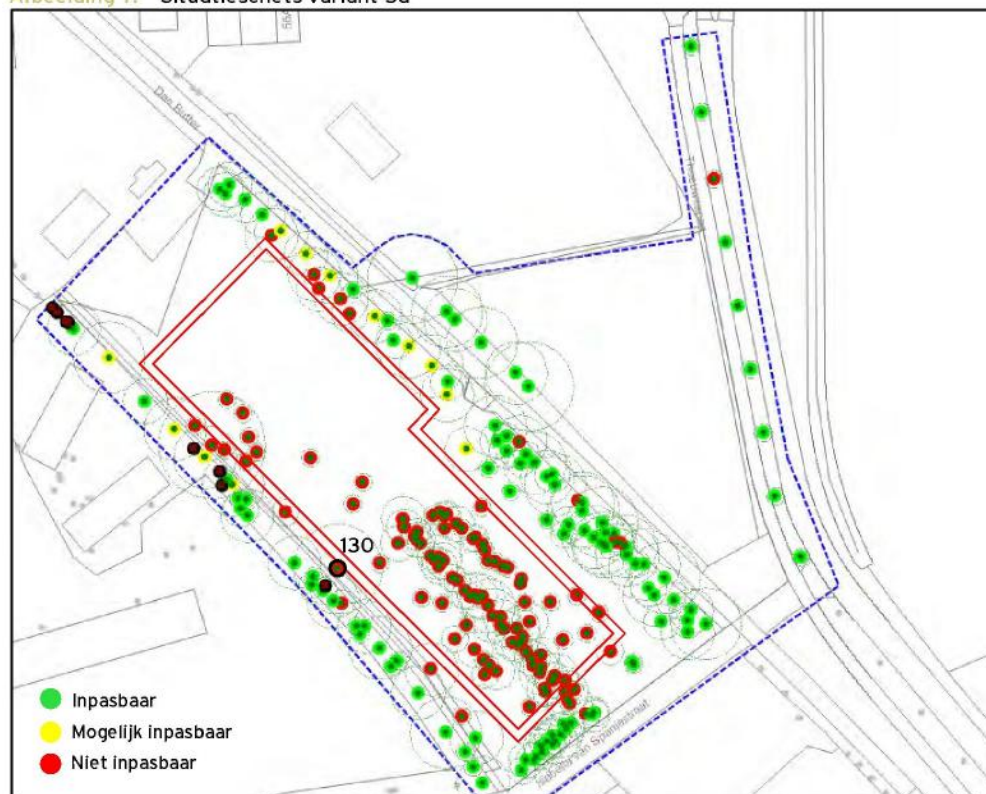
Afbeelding 7. Situatieschets variant 5a

Aan de noordoostzijde van het werkvlak kan de nevenstructuur (Groenstructuurplan 2011) op vijf bomen na ingepast worden. Minimaal acht grote eiken moeten gesnoeid worden. De bomen tussen de slootbedding en de nevenstructuur langs Den Butter kunnen niet ingepast worden, behalve aan de westzijde van het terrein. Boom 130 kan niet behouden worden. De bomenrij aan de zuidwestzijde van de slootbedding blijft behouden, maar ook hier moeten minimaal vier grote eiken gesnoeid worden.

In de afbeelding zijn bomen aangeduid met gekleurde stippen. De zwarte bomen zijn niet aangetroffen, de groene bomen zijn inpasbaar, de gele bomen zijn mogelijk inpasbaar (uitvoeren maatregelen) en de rode bomen zijn niet inpasbaar. Met de gestippelde groene cirkels rond de boomstippen is de kroonprojectie van de bomen weergegeven. De projectgrens is weergegeven met de blauwe lijn.

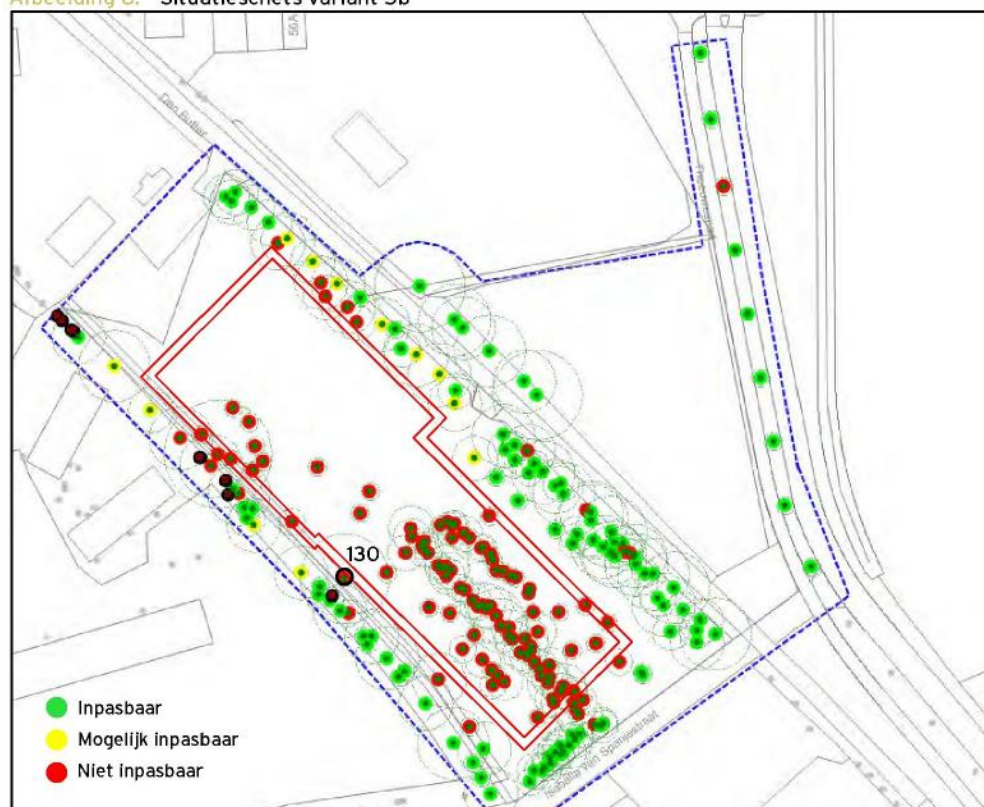
Afbeelding 8. Situatieschets variant 5b

Aan de noordoostzijde van het werkvlak kan de nevenstructuur (Groenstructuurplan 2011) op vijf bomen na ingepast worden. Minimaal acht grote eiken moeten gesnoeid worden. De bomen tussen de slootbedding en de nevenstructuur langs Den Butter kunnen niet ingepast worden, behalve aan de westzijde van het terrein. Boom 130 kan niet behouden worden. De bomenrij aan de zuidwestzijde van de slootbedding is niet volledig inpasbaar. Drie grote eiken zijn niet inpasbaar en minimaal vier grote eiken moeten gesnoeid worden. De bomenrij aan de zuidwestzijde van het projectgebied is beschermd in het huidige bestemmingsplan. Door het verwijderen van de drie eiken ontstaat een gat in de bomenrij.

In de afbeelding zijn bomen aangeduid met gekleurde stippen. De zwarte bomen zijn niet aangetroffen, de groene bomen zijn inpasbaar, de gele bomen zijn mogelijk inpasbaar (uitvoeren maatregelen) en de rode bomen zijn niet inpasbaar. Met de gestippelde groene cirkels rond de boomstippen is de kroonprojectie van de bomen weergegeven. De projectgrens is weergegeven met de blauwe lijn.

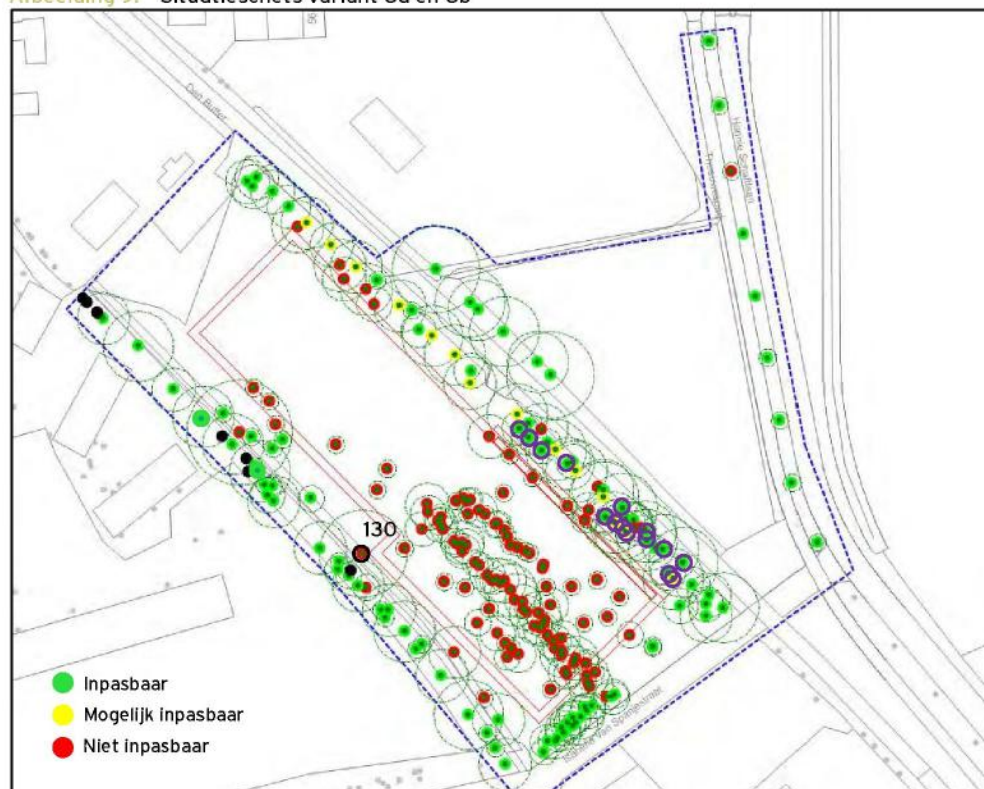
Afbeelding 9. Situatieschets variant 6a en 6b

Aan de noordoostzijde van het werkvlak kan de nevenstructuur (Groenstructuurplan 2011) op vijf bomen na ingepast worden. Minimaal elf grote eiken moeten gesnoeid worden. De bomen tussen de slootbedding en de nevenstructuur langs Den Butter kunnen niet ingepast worden, behalve aan de noordwestzijde van het terrein. Boom 130 kan niet behouden worden. De bomenrij aan de zuidwestzijde van de slootbedding is wel inpasbaar.

In de afbeelding zijn bomen aangeduid met gekleurde stippen. De zwarte bomen zijn niet aangetroffen, de groene bomen zijn inpasbaar, de gele bomen zijn mogelijk inpasbaar (uitvoeren maatregelen) en de rode bomen zijn niet inpasbaar. Met de gestippelde groene cirkels rond de boomstippen is de kroonprojectie van de bomen weergegeven. De projectgrens is weergegeven met de blauwe lijn.

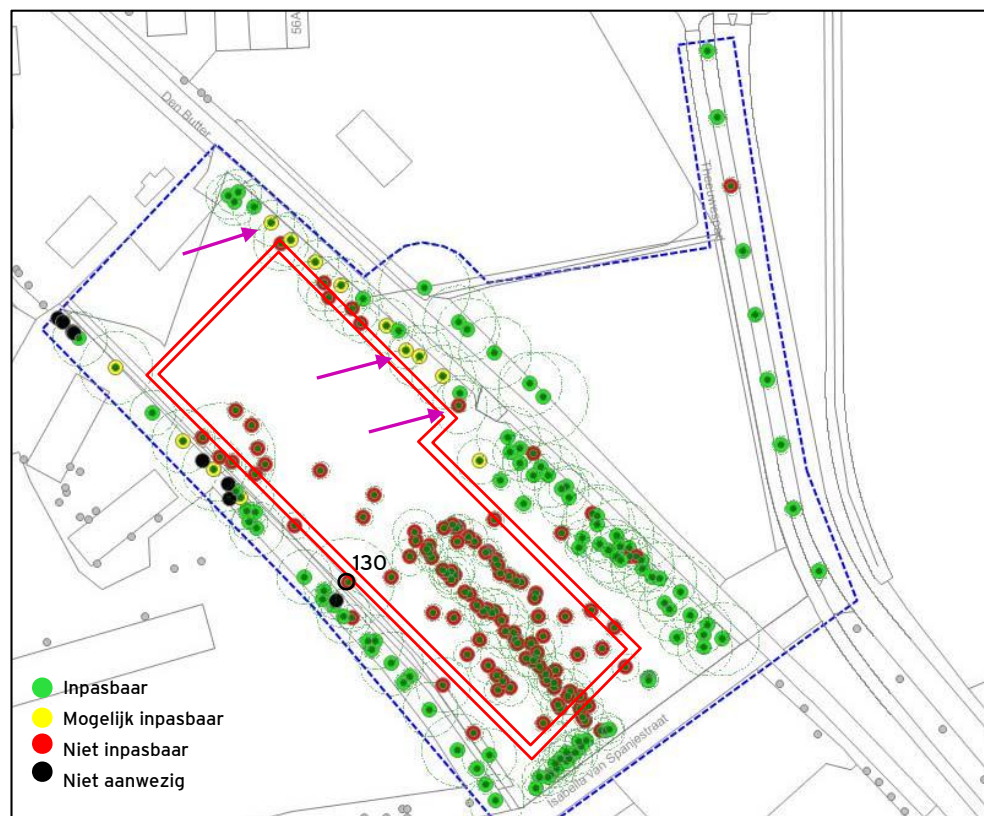
Afbeelding 1. Situatieschets variant 5c

Aan de noordoostzijde van het werkvlak kan de nevenstructuur (Groenstructuurplan 2011) op zes bomen na ingepast worden. Minimaal zeven grote eiken moeten gesnoeid worden. De bomen tussen de slootbedding en de nevenstructuur langs Den Butter kunnen niet ingepast worden, behalve aan de westzijde van het terrein. Boom 130 kan niet behouden worden. De bomenrij aan de zuidwestzijde van de slootbedding blijft behouden, maar ook hier moeten minimaal vier grote eiken gesnoeid worden.

Op de afbeelding zijn de bomen aangeduid met gekleurde stippen. De zwarte bomen zijn niet aangetroffen, de groene bomen zijn inpasbaar, de gele bomen zijn mogelijk inpasbaar (uitvoeren maatregelen) en de rode bomen zijn niet inpasbaar. Met de gestippelde groene cirkels rond de boomstippen is de kroonprojectie van de bomen weergegeven. Met de drie paarse pijlen zijn de bomen aangeduid die van *Inpasbaar* naar *Mogelijk inpasbaar* (boom 8 en boom 30) zijn veranderd of van *Mogelijk inpasbaar* naar *Niet inpasbaar* (boom 39). De inpasbaarheid van de bomen bij variant 5c is in tabel 1 vergeleken met de overige varianten.
