Locatie: Nieuwstraat 20, 5126 CE, Gilze

Opdrachtgever: Brabant Eco, ecologische dienstverlening

### Aanleiding en doelstelling:

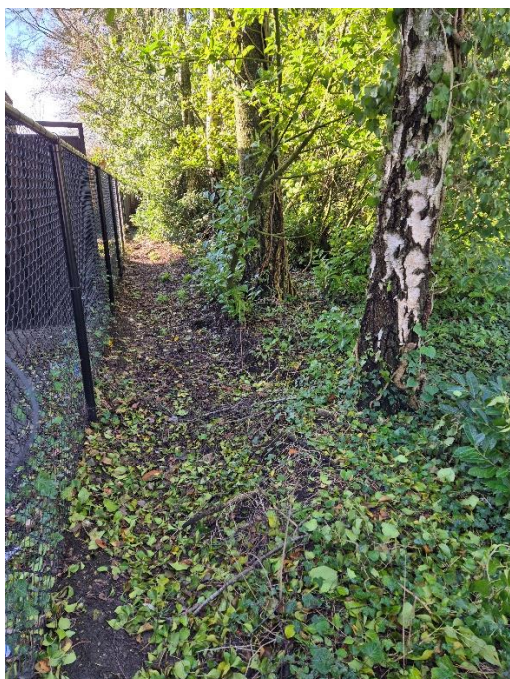
Bij het onderzoek zal ik alle bomen individueel beschrijven in onderstaande tabel. Het merendeel van de bomen is achterstallig. De bomen met nummer 10,11,12,13 en 14, bevinden zich aan de noordoostzijde van het plangebied. Bij deze bomen is de grond aan de oostelijke zijde weg gegraven waardoor de kapot gegraven wortels duidelijk zichtbaar zijn.

gegraven sleuf gezien vanaf het noorden

Op basis van het veldonderzoek adviseer ik de maatregelen uit te voeren zoals beschreven in de tabel. De beschadigde *Betula pendula*'s (berken) 10 t/m 14 zijn mijns inziens gevaarlijke bomen. Door de beschadiging van het wortelpakket aan de oostzijde zijn ze een groot risico in verband met toegenomen instabiliteit en windworpgevoeligheid. Ik adviseer deze bomen dan ook z.s.m. te vellen.

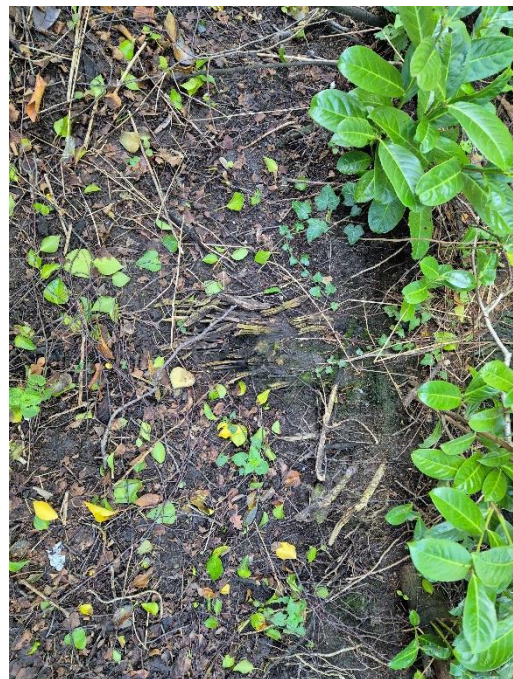
Beschadigde wortels door graafwerkzaamheden
