## **Behoud- en herstelplan**

**Boerderij**

**Zwart Dijk 47 Rijen**

Project 25-406

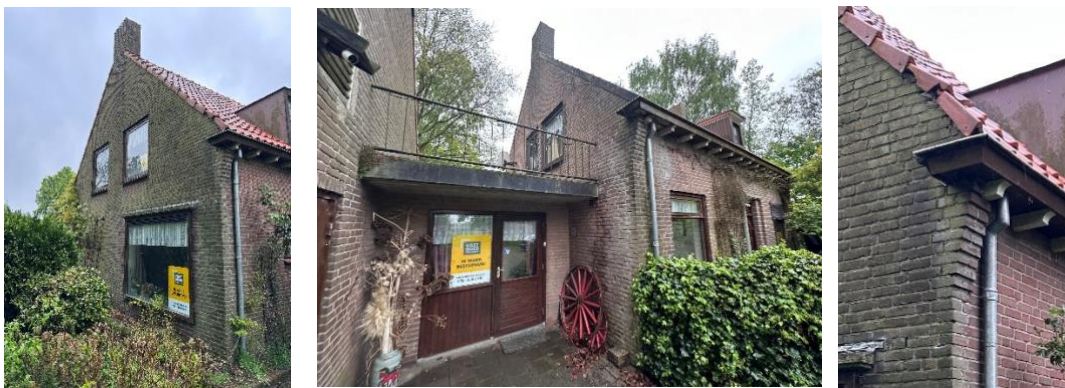
De woning heeft weinig aanpassingen gehad in de gevelopeningen. Er zijn in op later moment (jaren 1990) hard houten meranti kozijnen geplaatst in de woning. Het onderhoud is slecht. Door weersinvloeden zijn onderdelen rot. Onderdelen in de noord en oostgevel zijn redelijk. Enkel glas en oud dubbel glas is aanwezig. Bewegende delen kieren en sluiten niet afdoende. Raamdorpelstenen hebben onderhoud nodig. renoveren en losse delen opnieuw plaatsen; voegwerk vernieuwen.

Het is aan te bevelen om de kozijnen te vernieuwen. De indeling van bestaande kozijnen blijft in de meeste kozijnen gehandhaafd. De dakkapellen dienen vernieuwd te worden; voorgesteld wordt om het bestaande dakkapelletje als gelijkend type tweemaal terug te laten komen in de zuidgevel. Kozijnen uitvoeren in hardhout, traditioneel profiel.

Raamdorpelstenen renoveren, slechte delen vervangen en losse onderdelen opnieuw plaatsen; voegwerk vernieuwen.

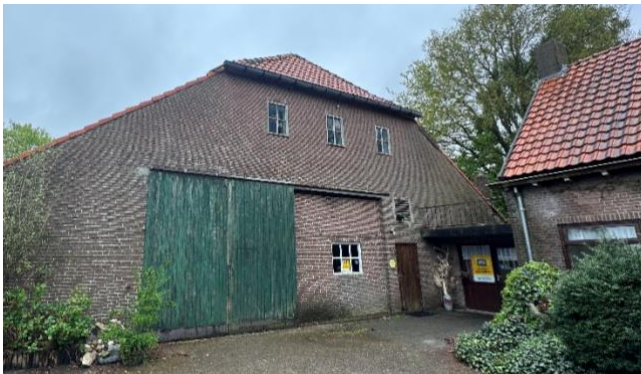
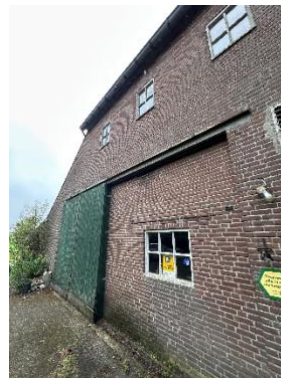
### Voorgevel (westzijde)

Deze gevel is sober en vrij gesloten. Hier zit een grote opening met twee originele houten schuifdeuren, om met machines binnen te rijden. Rechts hiervan bevindt zich een zesruits betonvenster met enkelglas. Waarboven zich drie vierruits betonvensters bevinden, recht onder het wolfseind, symmetrisch geplaatst. Boven alle betonvensters bevindt zich een rollaag. Betonvensters kwamen veel voor bij de wederopbouwboerderijen. De gevel bestaat uit metselwerk in wildverband.

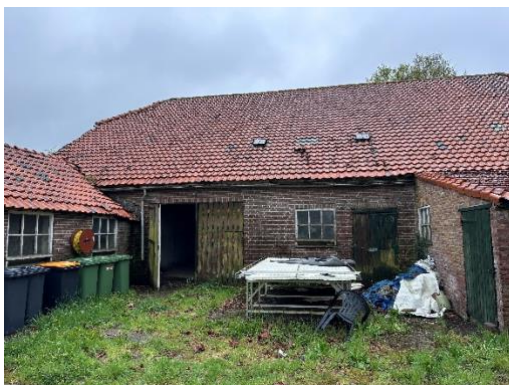
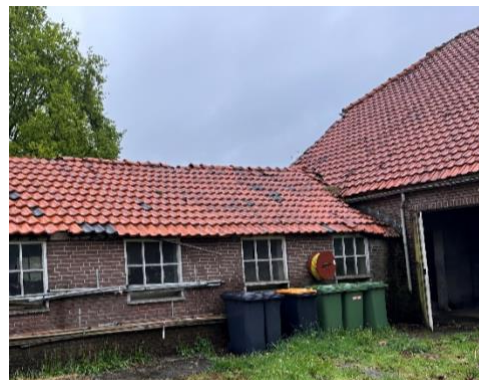
### Zijgevel (noordzijde)

Vrij gesloten gevel. Waaraan zich twee aanbouwen vinden, namelijk de varkensstal en een berging (staat niet op de archief tekening, is later toegevoegd). In deze gevel bevindt zich een doorgang naar de schuur en een doorgang naar de achtergelegen paardenstal. De gevel is hier lager, omdat het zadeldak hier zijn laagste punt heeft. Hierdoor zijn de rode dakpannen goed zichtbaar vanaf het maaiveld. De later toegevoegde afhang / berging (noordwest hoek) is in slechte staat en zal worden verwijderd. Deze afhang wordt niet gerekend tot de 'karakteristieke bebouwing' omdat deze in een later stadium is gebouwd en daarmee de hoofdvorm van de schuur verstoort. De afhang is daarnaast in een slechte kwaliteit is uitgevoerd. Daarmee is dit bouwdeel van ondergeschikte waarde voor het complex en zal worden verwijderd.

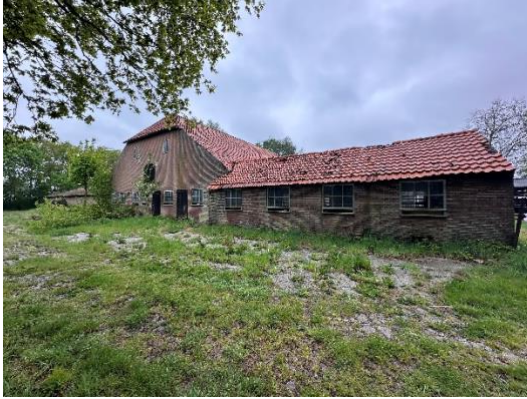
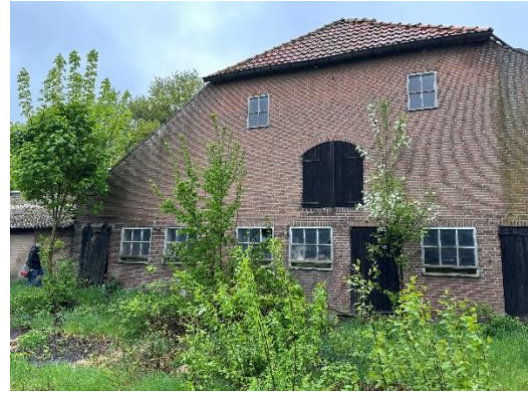
#### Achtergevel (oostzijde)

De oostgevel is meer open dan de westgevel. Op de begane grond zijn meer zesruits betonvensters geplaatst. Aan de rechterzijde twee houten deuren. Deze zijn allen voorzien van een rollaag. Ook bevindt er zich een balkluik waar vroeger hooi door werd binnengebracht. Met daarboven aan weerszijde twee vierruits betonvensters.

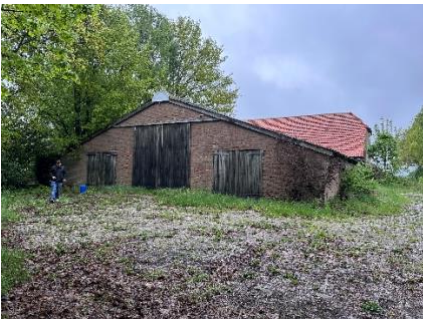
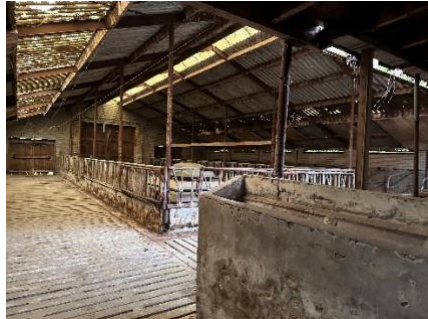
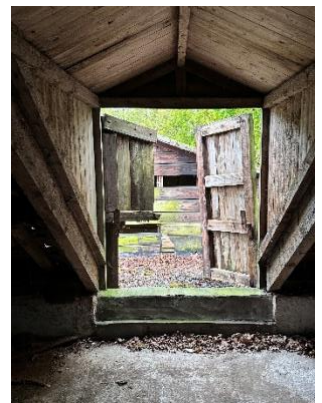
#### Rechter zijgevel (zuidzijde)

Aan deze zijde is later de ligboxenstal gebouwd, er is geen cultuurhistorische waarde van dit bouwdeel. Het is een uiting van schaalvergroting en meer efficiënte bedrijfsvoering in de jaren '60 en '70. Deze wordt niet gerekend tot de 'karakteristieke bebouwing' omdat deze geenszins aansluit bij de bouwkarakteristiek en de kernwaarden van de boerderij. De bouwwijze, de industriële materiaaltoepassing, kleur en massa zijn van een andere orde die geen bijdrage leveren aan de karakteristieke waarde van de wederopbouwboerderij. De stal is gebouwd obv staal skeletbouw, een andere soort baksteen is gebruikt, kalkzandsteen binnenwanden en deze is voorzien van een dak van asbestplaten ipv de karakteristieke rode pannen. In het plan wordt deze stal gesloopt. Hierdoor komt de zuidgevel vrij en wordt de contour en massa van de oorspronkelijke grote schuur weer herkenbaar en afleesbaar. De dakkapel/ hooiluik aldaar wordt weer goed zichtbaar, het is een element dat waardevol wordt geacht.

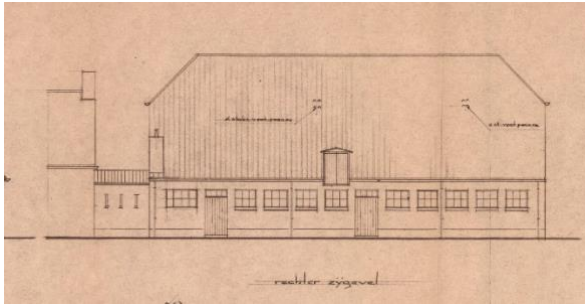
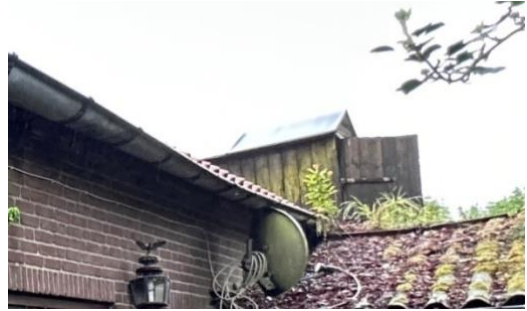
Stalen onderdelen in de gevel, zoals kozijnankers en wapeningsstaal in de lateien roesten, zetten uit en beschadigen het metselwerk. Het metselwerk is op plaatsen ontzet, gescheurd of losse stenen zijn beschadigd. Scheurvorming is zichtbaar op verschillende plekken duidelijk waar te nemen.

Voor behoud en herstel moeten onderdelen van de gevel nieuw opgemetseld worden om het verband en stabiliteit in de gevel terug te brengen. Het behoud van de gevelkarakteristiek en detaillering is hierbij uitgangspunt. Aanslag en mosvorming moet worden gereinigd. Bij scheuren moet de oorzaak onderzocht worden en duidelijk zijn. Bij stabiel metselwerk na een zetting, kan voegwapening / spiraalankers als reparatie worden ingezet. Slecht voegwerk moet vernieuwd worden met gelijkende voegmortel.
