ASBESTINVENTARISATIE
CONFORM SC-540, TYPE A
GESCHIKT VOOR SLOOP EN VERBOUW

LOCATIE Schuur
Alphenseweg 1
Riel

OPDRACHTGEVER Pouderoyen B.V.
St. Stevenskerkhof 2
6511 VZ NIJMEGEN

DOCUMENTNUMMER P14-0079-007
OPGESTELD DOOR M.D. Kooij
PROJECTLEIDER B. Mourik
GEZIEN

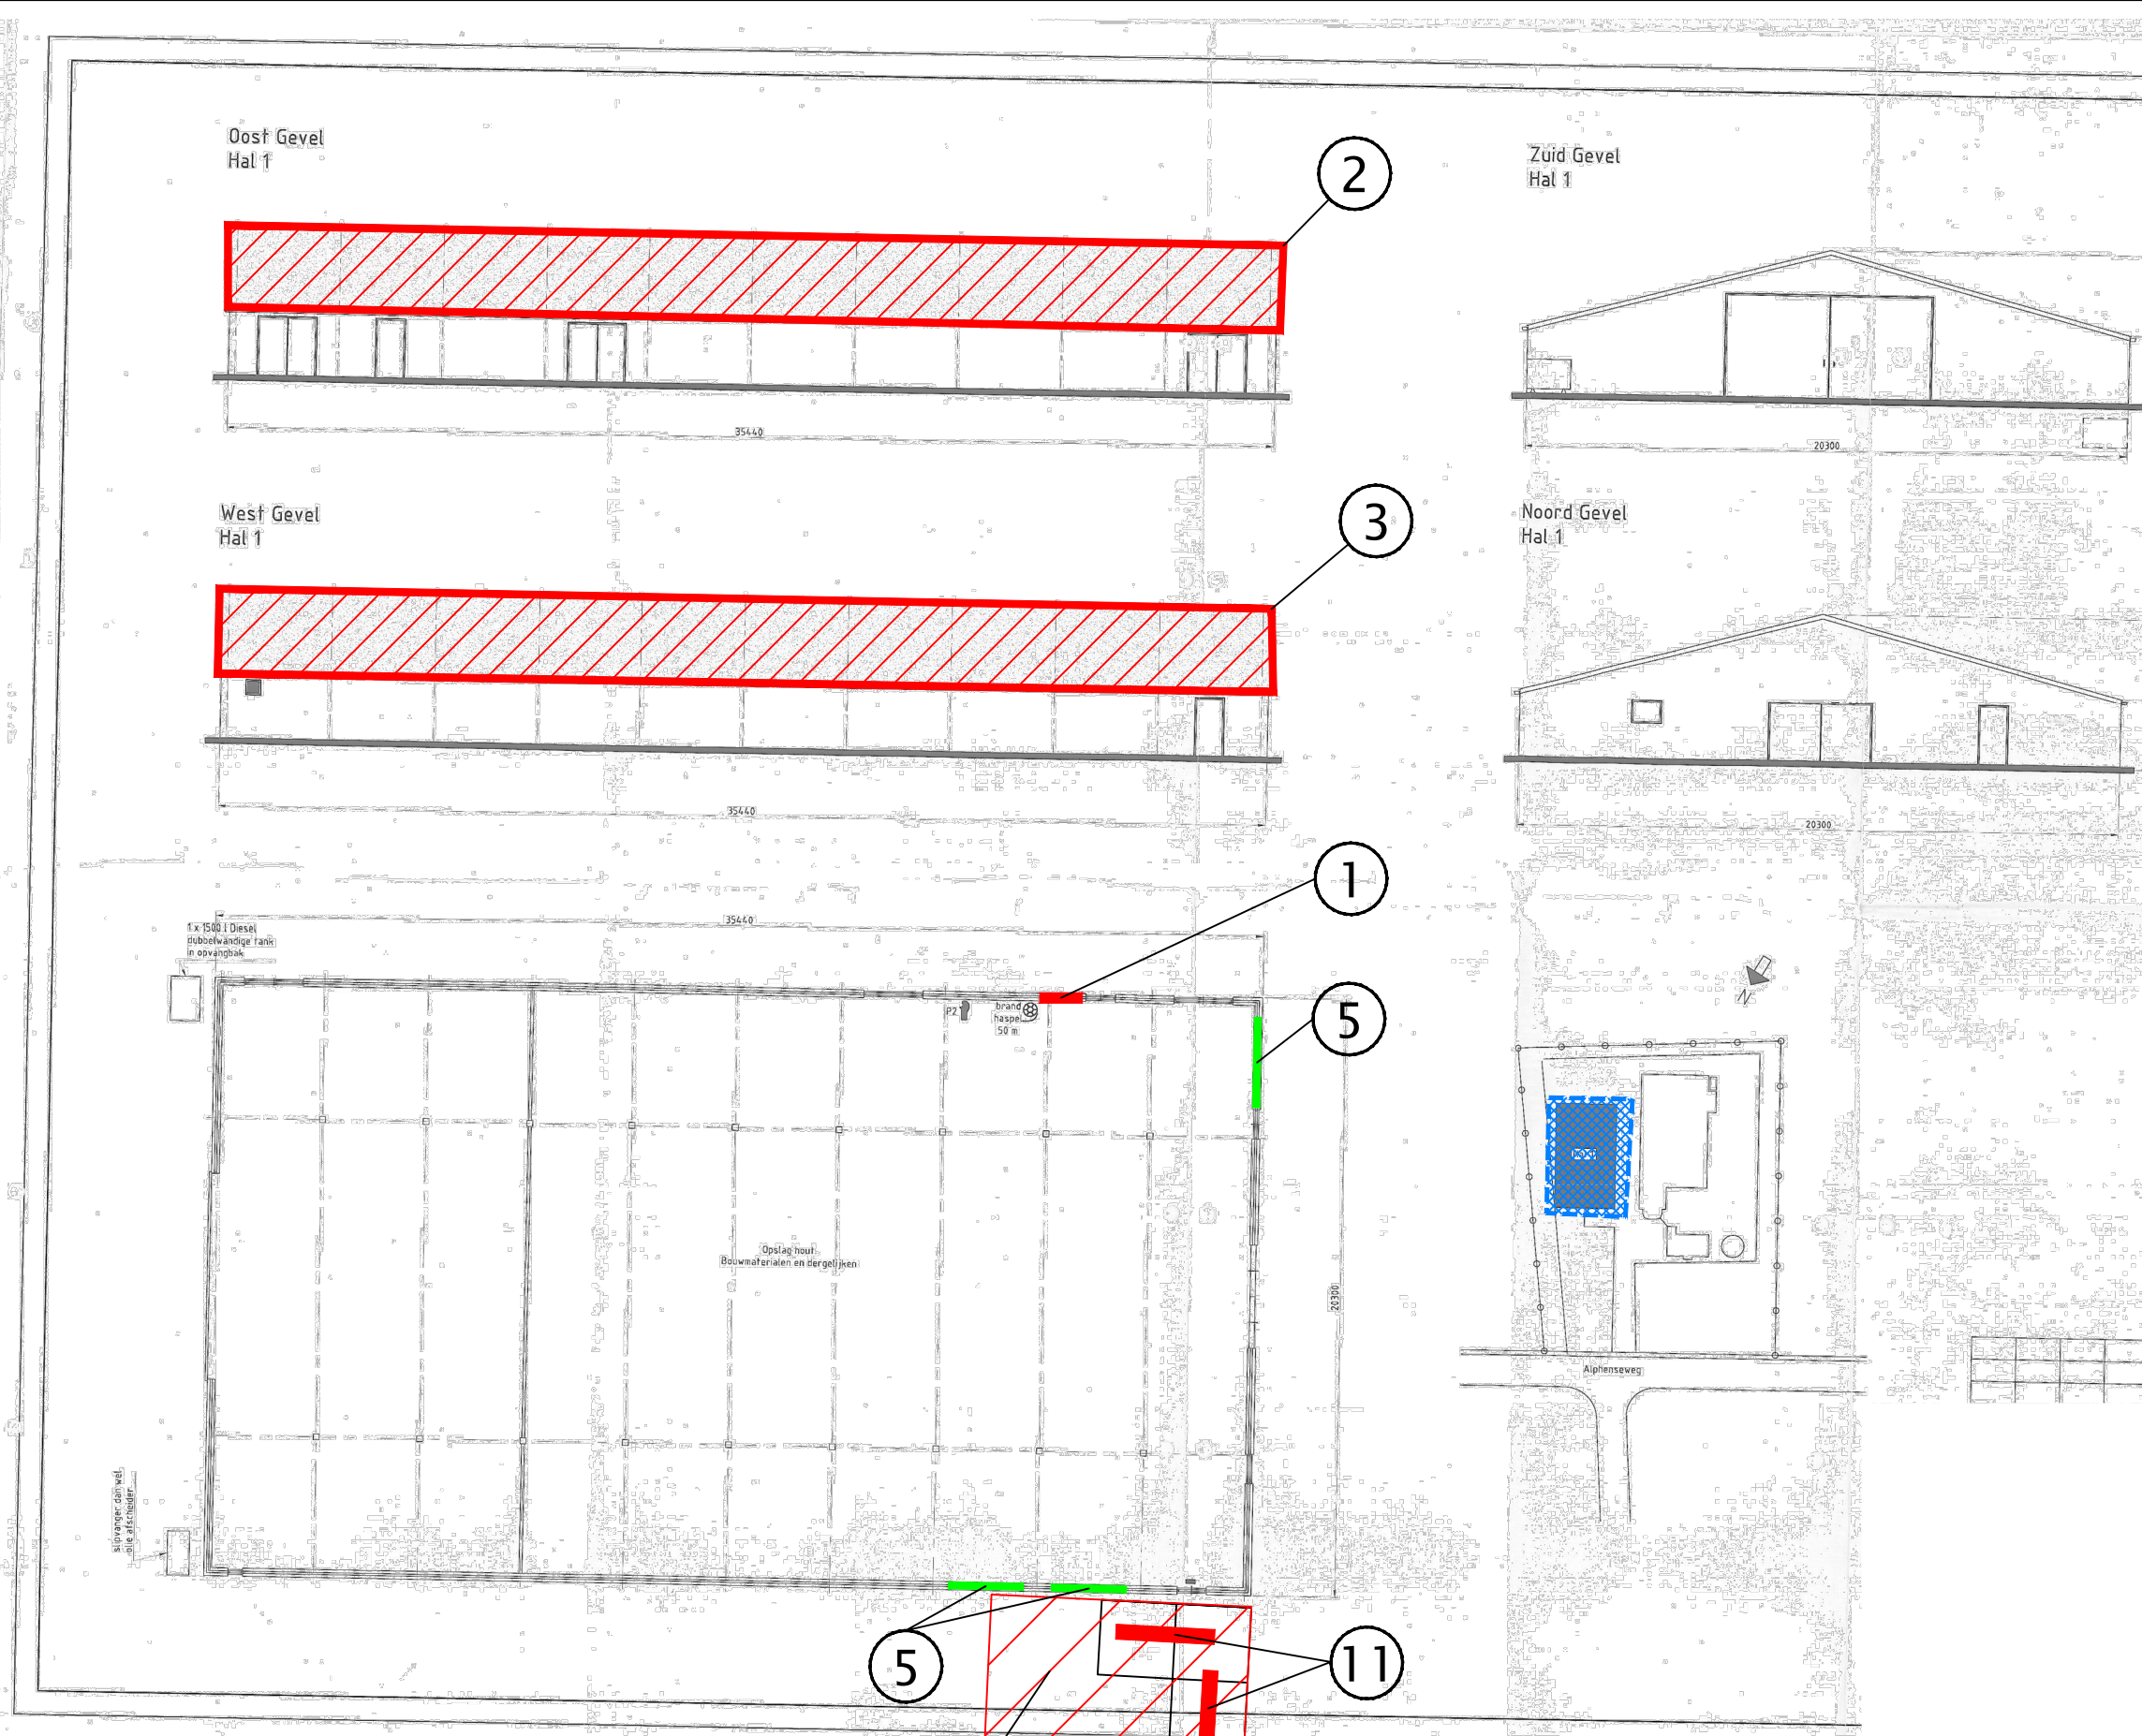
- ① **a** restant beplating
elementcode 079-001
- ② **a** dakbeplating
elementcode 079-002
- ③ **a** dakbeplating
elementcode 079-003
- ⑤ stopverf
elementcode 079-005
- ⑩ **a** Restanten golfplaten
elementcode 079-010
- ⑪ **a** dakbeplating (los)
elementcode 079-011

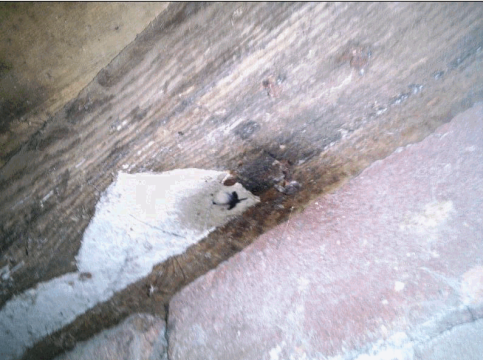
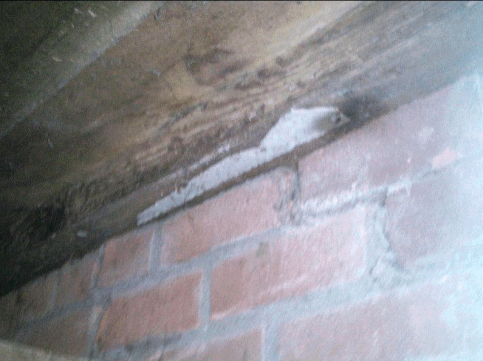
Element	restant beplating		
Code	079-001		
Referentie code			
Bereikbaarheid	geen bijzonderheden		
Bevestiging	gespijkerd		
Structuur	Hechtgebonden		
Afgeschermd	Nee		
Conditie	licht beschadigd of verweerd		
Risicoklasse	2		
Analyse	chrysotiel 5 - 10 % (cert.3343-1IF01)

Element locatie(s)			
Adres	Gebouw	Ruimte	Hoeveelheid
Alphenseweg 1	Schuur	gevel [oostgevel]	0.1 m ²
Opmerking	Het betreft restanten van beplating.

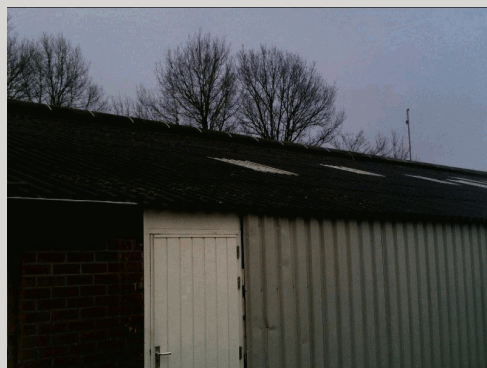
Element	dakbeplating
Code	079-002
Referentie code	
Bereikbaarheid	geen bijzonderheden
Bevestiging	geschroefd
Structuur	Hechtgebonden
Afgeschermd	Nee
Conditie	licht beschadigd of verweerd
Risicoklasse	2
Analyse	chrysotiel 10 - 15 % amosiet 0.1 - 2 % crocidoliet 2 - 5 % (cert.3343-1IF01)

Adres	Gebouw	Ruimte	Hoeveelheid
Alphenseweg 1	Schuur	dak [oost gevel]	360 m ²
Opmerking

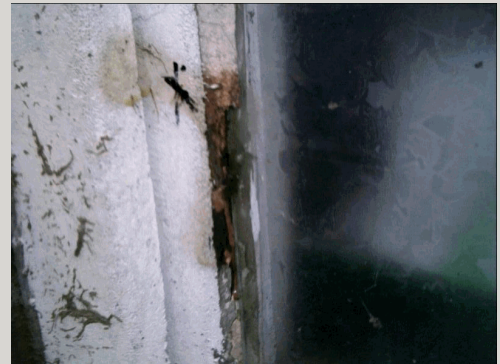
Element	stopverf		
Code	079-005		
Referentie code			
Bereikbaarheid	geen bijzonderheden		
Bevestiging	verkleefd		
Structuur	Hechtgebonden		
Afgeschermd	Nee		
Conditie	licht beschadigd of verweerd		
Risicoklasse	-		
Analyse	Niet asbesthoudend (cert.3343-11F01 deelm. 079-006) Niet asbesthoudend (cert.3343-11F01 deelm. 079-007) Niet asbesthoudend (cert.3343-11F01 deelm. 079-009)

Het betreft hier het stopverf in de ramen. Materialen waarin het asbest inhomogeen aanwezig is zoals stopverf zijn meerdere monsters op selectief verschillende toepassingslocaties genomen.

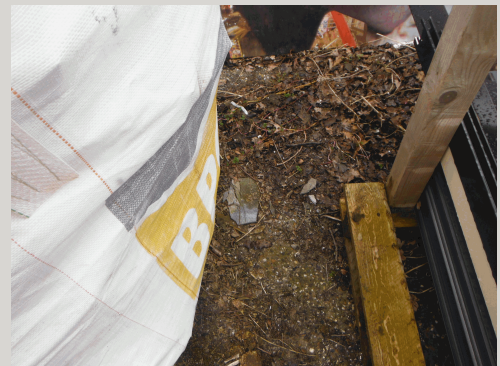
Element	restanten dakbeplating		
Code	079-010		
Referentie code	079-004		
Bereikbaarheid	geen bijzonderheden		
Bevestiging	losliggend		
Structuur	Hechtgebonden		
Afgeschermd	Nee		
Conditie	sterk beschadigd of verweerd		
Risicoklasse	2		
Analyse	chrysotiel 10 - 15 % (cert.3343-11F01)		
Element locatie(s)			
Adres	Gebouw	Ruimte	Hoeveelheid
Alphenseweg 1	Schuur	terrein	36 m ²
Opmerking	Achter de loods zijn diverse pallets met golfplaten aangetroffen. Rondom deze pallets zijn visueel diverse restanten aangetroffen op basis van deze waarneming adviseren wij om t.h.v. de pallets met golfplaten een bodemonderzoek uit te voeren conform de NEN 5707.

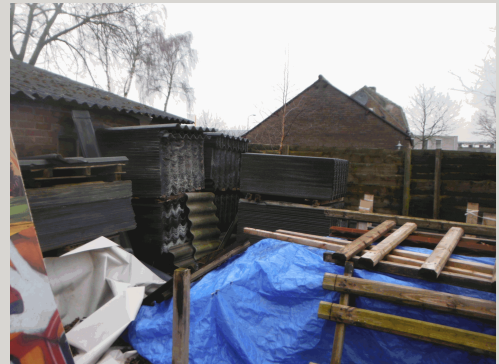
Element	dakbeplating [los]
Code	079-011
Referentie code	
Bereikbaarheid	geen bijzonderheden
Bevestiging	losliggend
Structuur	Hechtgebonden
Afgeschermd	Nee
Conditie	sterk beschadigd of verweerd
Risicoklasse	2
Analyse	chrysotiel 10 - 15 % (cert. 3343-11F01 deelm. 079-004) Niet asbesthoudend (cert.3343-11F01 deelm. 079-008)

Adres	Gebouw	Ruimte	Hoeveelheid
Alphenseweg 1	Schuur	terrein	660 stuk(s)

Opmerking Achter de loods zijn diverse pallets met golfplaten aangetroffen. Na bemonstering van deze platen blijkt dat er asbesthoudende en niet asbesthoudende golfplaten aanwezig zijn. Omdat niet duidelijk aan te geven is welke golfplaten asbesthoudend of asbest vrij zijn adviseren wij om alle aanwezige platen af te voeren als asbesthoudend afval.

Tijdens de inventarisatie zijn achter de loods diverse pallets met golfplaten aangetroffen ook zijn rondom de pallets restanten golfplaat aangetroffen op het maaiveld gelet op het volgende adviseren wij om:

- ▶ Achter de loods zijn diverse pallets met golfplaten aangetroffen na bemonstering van een aantal platen blijkt dat er asbesthoudende en niet asbesthoudende golfplaten aanwezig zijn. Omdat niet exact duidelijk is welke golfplaten asbesthoudend of asbestvrij zijn adviseren wij om alle aanwezige platen af te voeren als asbesthoudend afval.
- ▶ Achter de loods zijn diverse pallets met golfplaten aangetroffen. Rondom deze pallets zijn visueel diverse restanten golfplaten aangetroffen op het maaiveld op basis van deze waarneming adviseren wij om t.h.v. de pallets met golfplaten een bodemonderzoek uit te voeren conform de NEN 5707.

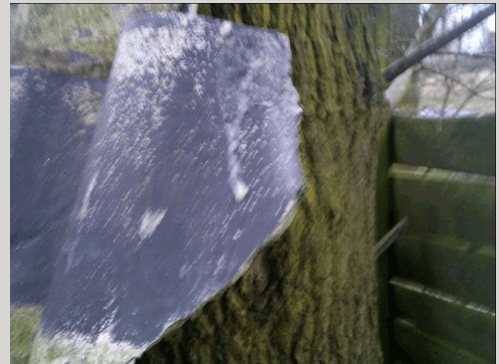
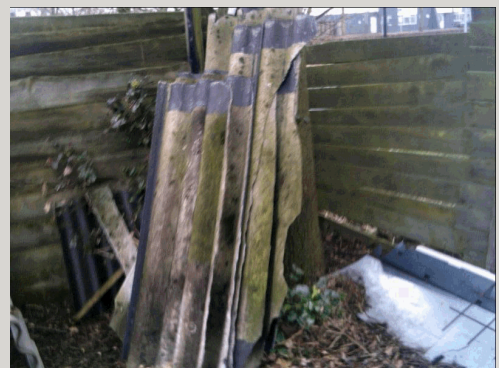
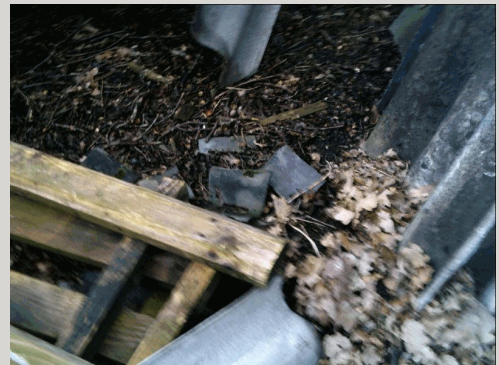
Element	dakbeplating [los]
Code	079-011 (deelmonster 079-004)
Referentie code	
Bereikbaarheid	geen bijzonderheden
Bevestiging	losliggend
Structuur	Hechtgebonden
Afgeschermd	Ja
Conditie	sterk beschadigd of verweerd
Risicoklasse	-
Analyse	chrysotiel 10 - 15 % (cert. 3343-11F01 deelm. 079-004) Niet asbesthoudend (cert.3343-11F01 deelm. 079-008)

Opmerking betreft een deelmonster van hoofdcodes 079-011

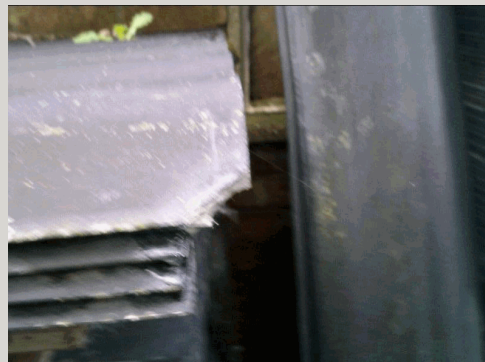
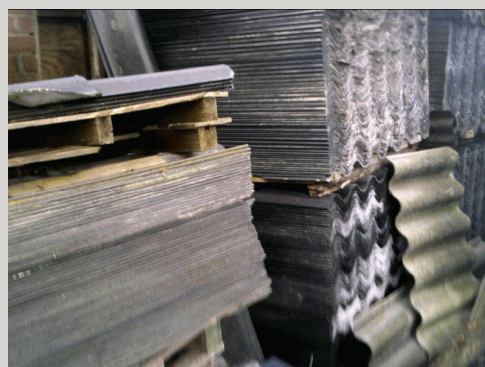
Element	dakbeplating [los]
Code	079-011 (deelmonster 079-008)
Referentie code	
Bereikbaarheid	geen bijzonderheden
Bevestiging	losliggend
Structuur	Hechtgebonden
Afgeschermd	Nee
Conditie	licht beschadigd of verweerd
Risicoklasse	-
Analyse	chrysotiel 10 - 15 % (cert. 3343-11F01 deelm. 079-004) Niet asbesthoudend (cert.3343-11F01 deelm. 079-008)

Adres	Gebouw	Ruimte	Hoeveelheid
Alphenseweg 1	Schuur	terrein	0 stuk(s)
Opmerking betreft een deelmonster van hoofdcode 079-011
