**BOOM EFFECT ANALYSE  
TERREIN KERK MARIA BOODSCHAP  
VAN MALSENSTRAAT 1  
GOIRLE**

| Opdrachtgever | : Antea Group<br>Postbus 40<br>4900 AA Oosterhout | |
| Datum inspectie | : 22 juni 2017 | |
| Rapportnummer | : NB/201720 | |

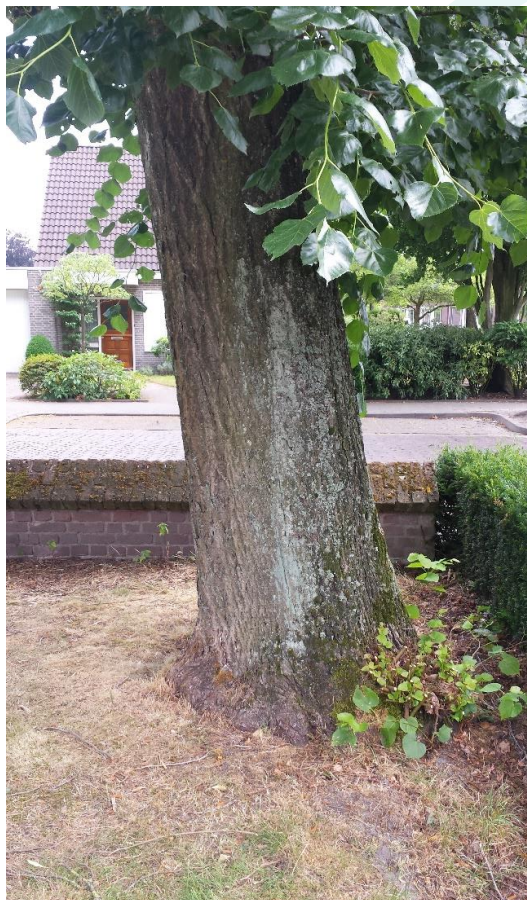
Beide lindebomen zijn gezond en hebben een goede kroonontwikkeling. Er zijn geen aantastingen in de vorm van bacteriën of schimmels aangetroffen. De stamvoet van lindeboom nr. 2 heeft veel stamloten. Bij lindeboom nr. 1 zijn de stamloten door derden verwijderd. De bomen bevatten sporadisch doodhout (ongevaarlijk) zijn goed onderhouden en zijn volledig op beeld.

Stamvoet lindeboom 1

| Nr. | Boom | Omtrek in cm | Diameter in cm | Leeftijd | Hoogte | Kroondiameter in m | Conditie | Toekomst verwachting | BTF (Boom techn. functionaliteit | Onderhoudsstaat | Maatregelen en urgentie |
|---|---|---|---|---|---|---|---|---|---|---|---|
| 1 | Hollandse Linde | 207 | 66 | 50-75 | 19 | 10 | 8 | 8 | 8 | 8 | Stamlot door derden reeds verwijderd. Jaarlijkse controle en stamlot laten verwijderen door ETW. |

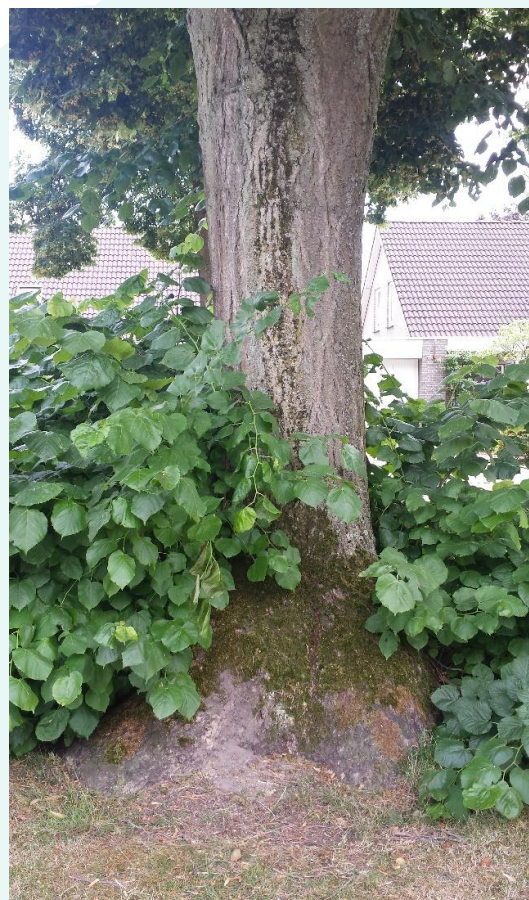
Stamvoet met veel jongloten op lindeboom 2

| Nr. | Boom | Omtrek in cm | Diameter in cm | Leeftijd | Hoogte | Kroondiameter in m | Conditie | Toekomst verwachting | BTF (Boom techn. functionaliteit | Onderhoudsstaat | Maatregelen en urgentie |
|---|---|---|---|---|---|---|---|---|---|---|---|
| 2 | Hollandse Linde | 213 | 68 | 50-75 | 19 | 11 | 8 | 8 | 8 | 8 | Erg veel stamlot aanwezig. Dit stamlot dient verwijderd te worden door een ETW. Jaarlijks onderhoud opnemen. |

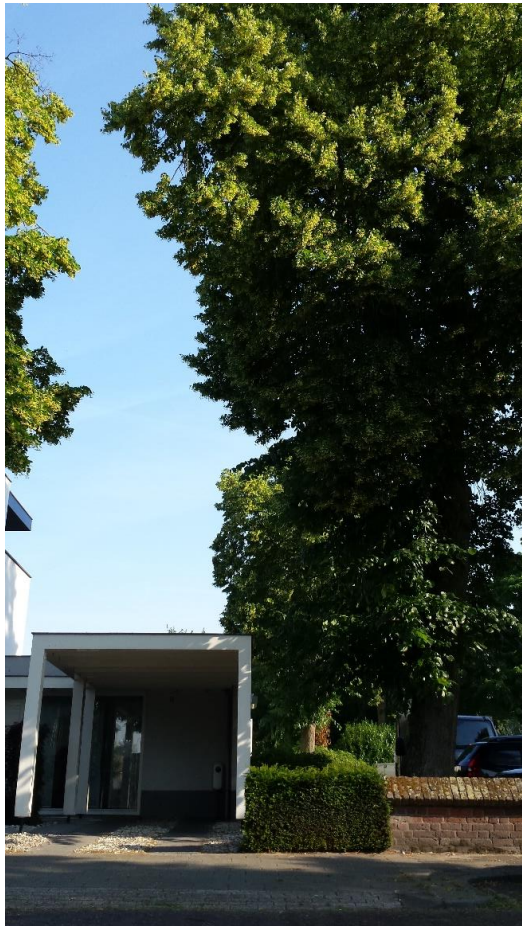
Geconstateerd is dat de carport van de woning aan de Van Malsenstraat nr. 3, met een afstand van 2,5 m<sup>1</sup> (hart boom tot overkapping) feitelijk te dicht op de boom staat. Dit blijkt uit de groei- en snoeiwijze van de boom waarbij duidelijk te zien is dat de kroon hierdoor onevenwichtig boven de carport in verticale richting is gesnoeid. Hierdoor is er voor de boom slechts een beperkte kroon-uitgroei mogelijk.

Lindeboom 1, verticaal gesnoeid boven de carport

Vermoedelijk zijn tijdens de bouw van de woning aan de Van Malsenstraat 3 destijds wortels beschadigd, waardoor de boom wellicht een minder sterke kroonontwikkeling heeft ontwikkeld. De lindeboom nr. 2 heeft door zijn vrije ligging een natuurlijke kroon kunnen ontwikkelen.

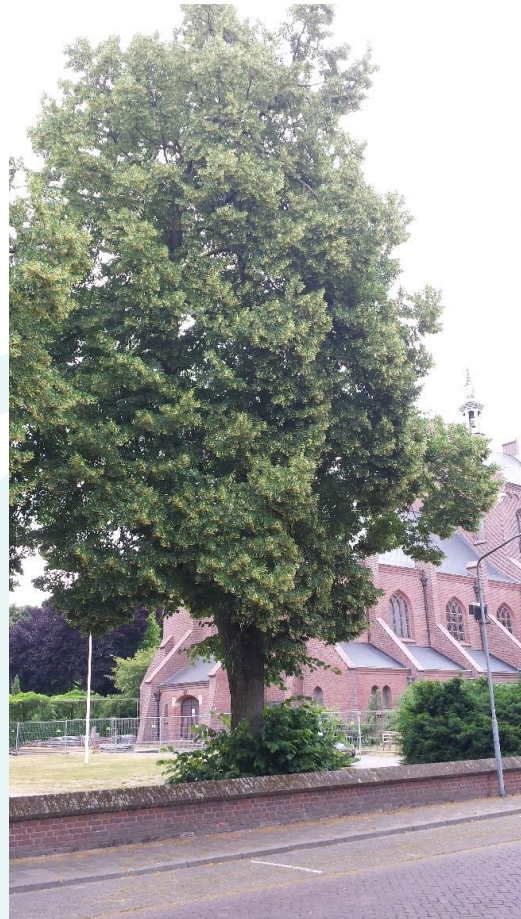
Natuurlijke kroon lindeboom 2

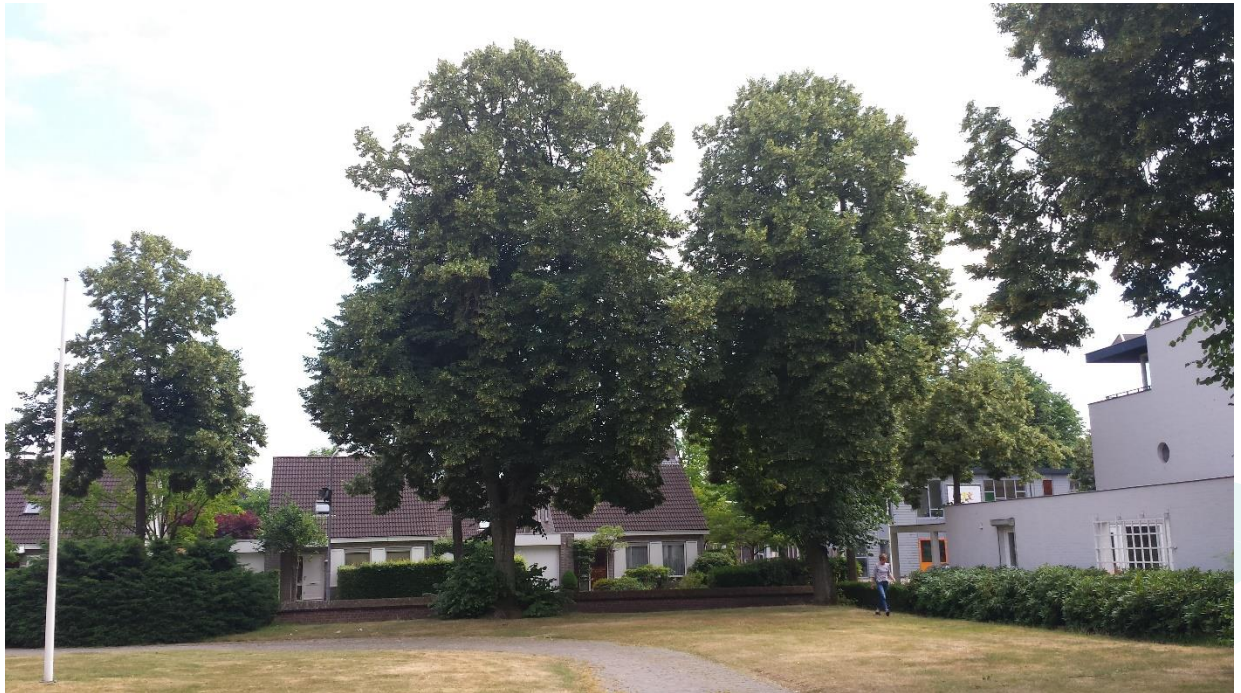
Foto 2, beide lindebomen. rechts lindeboom nr. 1, links lindeboom nr. 2

Zichtbaar is dat de kroon van lindeboom nr. 2 vrij heeft kunnen uitgroeien, in tegenstelling tot lindeboom nummer 1 welke een smallere kroon heeft.

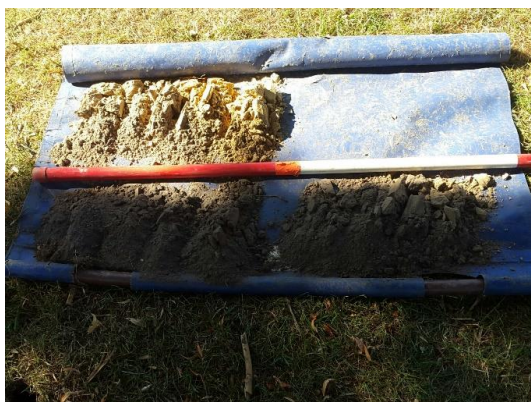
**Boring B01**

| Boornummer | Traject cm -mv | Waarnemingen |
|---|---|---|
| B01 | 0 - 130 | Matig wortelhoudend |
| | 130- 150 | Zwak wortelhoudend |

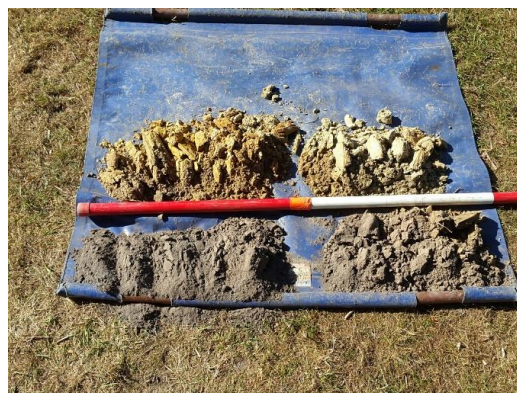
**Boring B02**

| Boornummer | Traject cm -mv | Waarnemingen |
|---|---|---|
| B02 | 0 - 30 | Zwak wortelhoudend |
| | 30 - 100 | Matig wortelhoudend |
| | 100 - 160 | Zwak wortelhoudend |

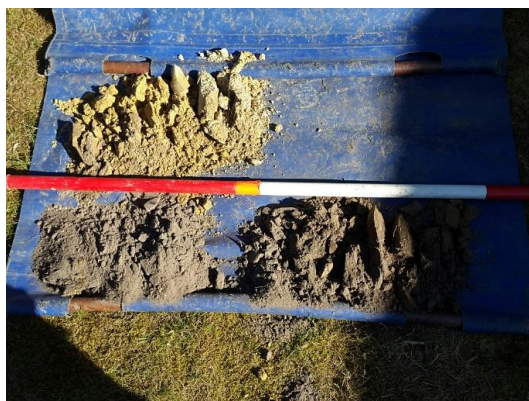
**Boring B03**

| Boornummer | Traject cm -mv | Waarnemingen |
|---|---|---|
| B03 | 160 - 200 | Geen wortheactiviteit |
| | 0 - 35 | Zwak wortelhoudend |
| | 35 - 110 | Matig wortelhoudend |
| | 110 - 140 | Zwak wortelhoudend |

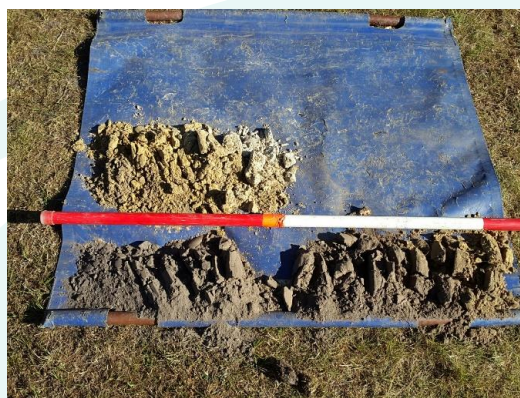
**Boring B04**

| Boornummer | Traject cm -mv | Waarnemingen |
|---|---|---|
| B04 | 0 - 35 | Zwak wortelhoudend |
| | 35 - 150 | Matig wortelhoudend |
