# Boom Effect Analyse

**Van Besouw, Goirle**  
**Bomen 1 en 17 t/m 21**

projectnummer 407072.05  
concept  
19 maart 2018

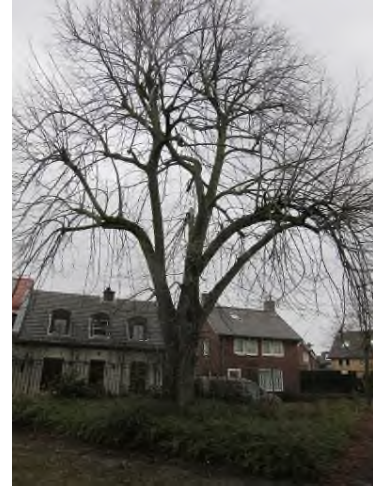
Boom 18 betreft een Hollandse linde (*Tilia x europaea*). De linde staat in een border met een onder begroeiing van struikkamperfoelie. De hoogte circa 19 meter, de stamdiameter (dbh) bedraagt 106 cm en de kroonprojectie is gemiddeld 7 meter (straal). De knopbezetting en takscheutlengte zijn als goed beoordeeld. De kroon is enkele jaren geleden gereduceerd door middel van snoei. In het omliggende parkeerterrein is matige opdruk van de bestrating door wortelgroei vastgesteld. In de huidige situatie is de toekomstverwachting als goed beoordeeld.

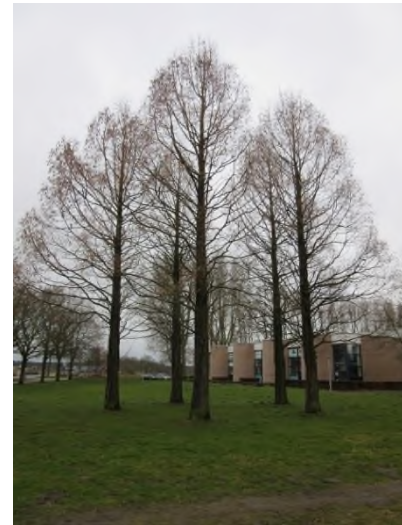
De bomen 17 t/m 21 betreffen allemaal watercypressen (*Metasequoia glyptostroboides*). De bomen staan als groep in een matig intensief onderhouden gazon. De gemiddelde hoogte is circa 18 meter, de stamdiameter (dbh) bedraagt 60 cm en de kroonprojectie is gemiddeld 4,5 meter (straal). De knopbezetting en takscheutlengte zijn bij alle bomen als goed beoordeeld. In de huidige situatie is de toekomstverwachting als goed beoordeeld. De bomen vormen een geheel waarbij de kronen en beworteling met elkaar zijn vergroeid.

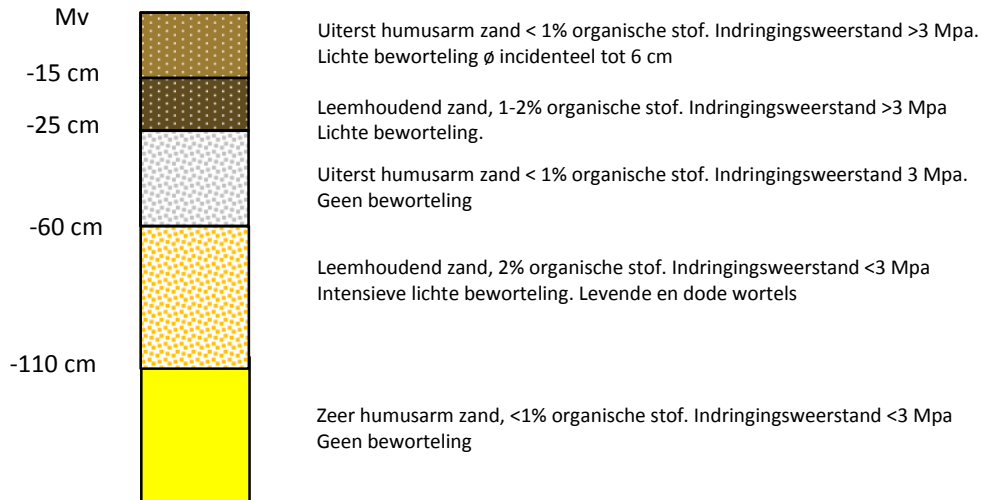
Figuur 3. Schematische weergave bodemopbouw profielsleuf 1  
 (vier en een halve meter vanaf boom 1 in het parkeerterrein).

Tot 130 cm onder het maaiveld is geen grondwater aangetroffen (8-3-2018).

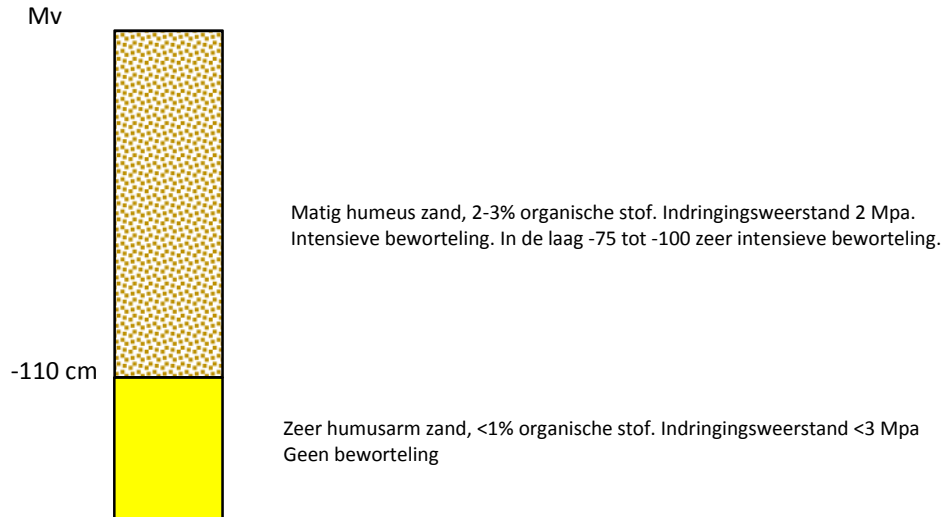
Figuur 4. Schematische weergave bodemopbouw profielsleuf 2  
 (vier meter vanaf boom 1 in de border).

Tot 120 cm onder het maaiveld is geen grondwater aangetroffen (8-3-2018).

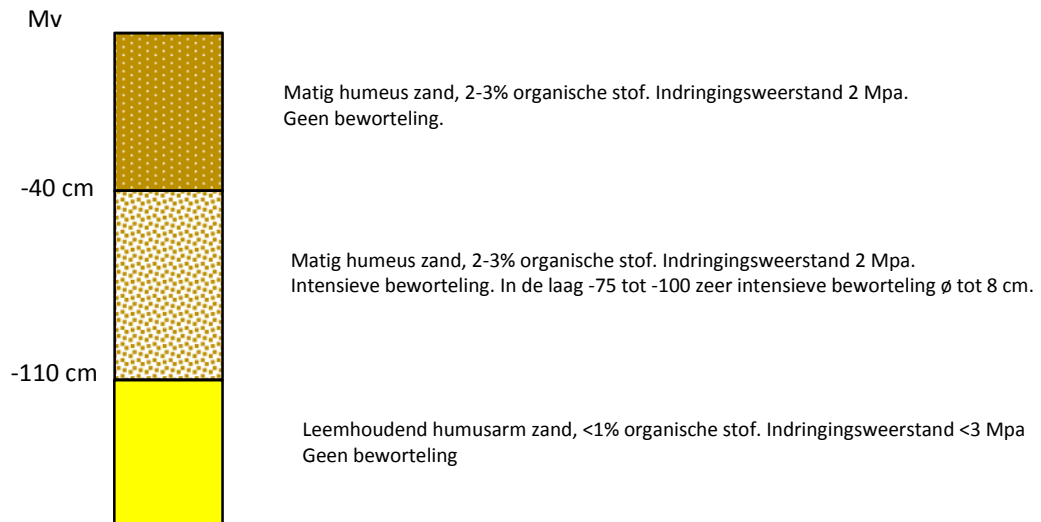
Figuur 5. Schematische weergave bodemopbouw profielsleuf 1. (3,5 vanaf boom 18 in het gras).

Tot 120 cm onder het maaiveld is geen grondwater aangetroffen (8-3-2018).

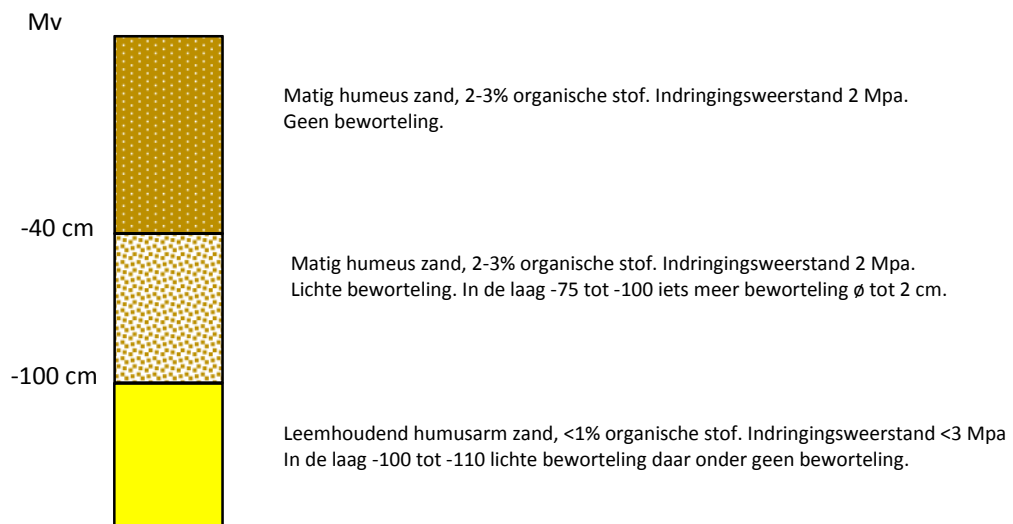
Figuur 6. Schematische weergave bodemopbouw profielsleuf 2 (zes meter vanaf boom 17 in het gras).

Tot 120 cm onder het maaiveld is geen grondwater aangetroffen (8-3-2018).

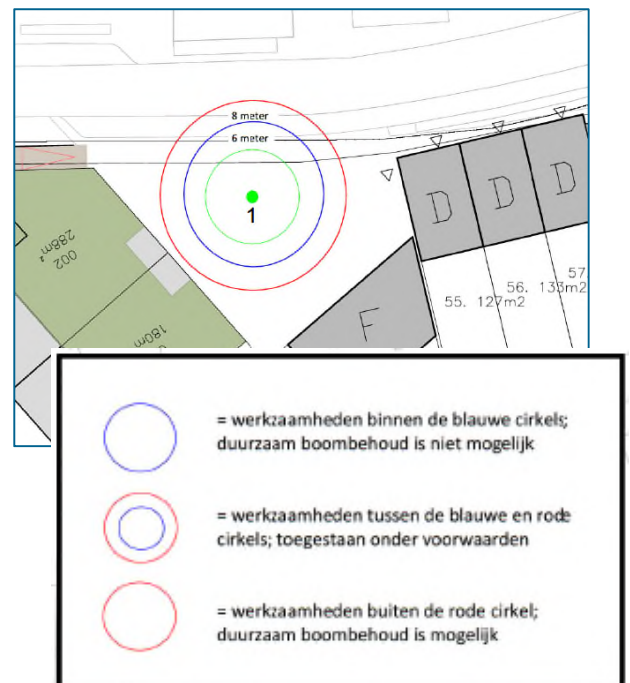
Circa 70% van de beworteling van de onderzochte linde bevindt zich in de huidige border. De overige beworteling bevindt zich onder het parkeerterrein en de verharding van de Kerkstraat. De kritieke zone waarbinnen geen grootschalige werkzaamheden zoals graven, bouwen en dergelijke mogen plaatsvinden wordt vastgesteld op 6 meter vanaf de stam van de boom (blauwe cirkel op figuur 7). Deze kritieke zone is de 40% zone zoals omschreven in paragraaf 3.2. Wanneer binnen deze zone werkzaamheden plaatsvinden kan de boom niet gehandhaafd blijven.

De beworteling loopt verder door waarbij de zone tussen 6 en 8 meter wordt beschouwd als kwetsbare zone. Deze zone is de 20% tot 40% range zoals aangegeven in paragraaf 3.2. Binnen deze zone zijn grootschalige werkzaamheden mogelijk in combinatie met boombehoud maar onder voorwaarden.

Buiten 8 meter vanaf de stam is eveneens beworteling aanwezig. Het percentage bedraagt tussen 0 tot 20 % van de totale beworteling. Buiten 8 meter zijn grootschalige werkzaamheden mogelijk met behoud van bomen.

In het stedenbouwkundige plan zijn geen woningen of infrastructurele voorzieningen (grootschalige werkzaamheden) binnen een straal van 8 meter vanaf de boom ingepland. Dat betekent dat geen knelpunten aan de hand zijn. Eventuele beworteling die verwijderd wordt valt binnen de zone van 0% tot 20%.

*Figuur 7. Boom 1 met de verschillende werkgrenzen (rood en blauw).*

Het voorgenomen stedenbouwkundige plan is uitvoerbaar met duurzaam behoud van boom 1 indien aan de volgende randvoorwaarden wordt voldaan.

Binnen een straal van 6 meter (kritieke zone) vanaf de stam van de boom (zie blauwe cirkel in figuur 7 en tekening in de bijlage):

- mogen geen grootschalige werkzaamheden uitgevoerd zoals graven, bouwen en dergelijke;
- mag het maaiveld niet verhoogd en/of verlaagd worden.

Binnen een straal van 6 tot 8 meter (kwetsbare zone) vanaf de stam van de boom (zie rode cirkel in figuur 7 en tekening in de bijlage):

- mag het maaiveld niet meer dan 10 cm verhoogd worden ten opzichte van de huidige situatie. Het ophoog materiaal dient een geschikt groeimedum te zijn, zoals teelaarde met voldoende voedingsstoffen;
- het maaiveld mag max. 10 cm verlaagd worden aangezien de beworteling zich niet in de top laag bevindt;

Binnen een straal van 0 tot 8 meter ( zowel de kritieke als kwetsbare zone)vanaf de stam van de boom ( zie blauwe en rode cirkel in figuur 7)

- mag geen materiaal opslag e.d. plaatsvinden. Deze zone wordt tijdens de bouwwerkzaamheden afgeschermd door een bouwhek;
- mag de grondwaterstand niet wijzigen ten opzicht van de natuurlijke fluctuatie;
- mogen kleinschalige werkzaamheden, zoals het verwijderen van de huidige verharding, handmatig worden uitgevoerd onder begeleiding van een ter zaken deskundige (European Tree Technician, ETT).

- Wij adviseren om in samenwerking met een ter zaken deskundige (ETT) een plan op te stellen over de nieuwe invulling van de ruimte binnen een straal van 8 meter vanaf de boom. Hierbij is een verbetering van de groeiplaats ten opzichte van de huidige situatie één van de aspecten om mee te nemen in het plan. Hierbij kan gedacht worden aan uitwisseling van de top laag in de kwetsbare zone of het lokaal inbrengen van voedingsstoffen. Er wordt immers niet voor niets getracht om de boom te behouden voor de toekomst.

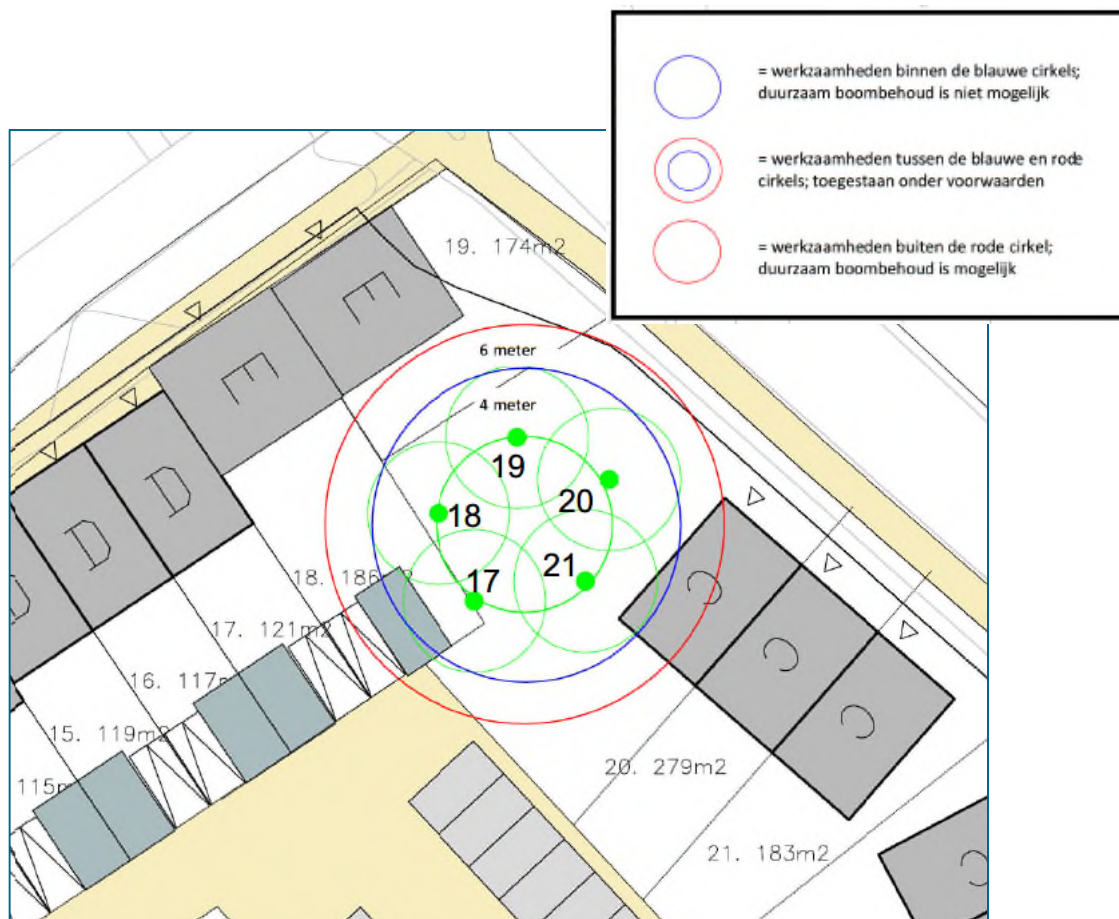
Circa 60% van de beworteling bevindt zich binnen een straal van vier meter rondom de boomgroep (blauwe cirkel in figuur 8 en tekening in de bijlage).

De kritieke zone waarbinnen geen grootschalige werkzaamheden zoals graven, bouwen en dergelijke mogen plaatsvinden wordt daarmee vastgesteld op 4 meter vanaf de stam van de boom. Deze kritieke zone is namelijk de 40% zone zoals omschreven in paragraaf 3.2. Wanneer binnen deze zone werkzaamheden plaatsvinden kan de boom niet gehandhaafd blijven.

De beworteling loopt verder door waarbij de zone tussen 4 en 6 meter wordt beschouwd als kwetsbare zone. Deze zone is de 20% tot 40% range zoals aangegeven in paragraaf 3.2. Binnen deze zone zijn grootschalige werkzaamheden mogelijk in combinatie met boombehoud maar onder voorwaarden.

In het stedenbouwkundige plan zijn een aantal woningen, schuurtjes of infrastructurele voorzieningen binnen de kritieke zone (40%-zone) (zie blauwe cirkel in figuur 8 en de tekening in de bijlage).

Wanneer de bebouwing van het opgestelde stedenbouwkundige plan wordt gerealiseerd is duurzaam behoud van de bomen als groep niet mogelijk. Om de bomen als groep te behouden dient het plan te worden aangepast zodat er binnen de kritieke zone van de blauwe lijn (4,0 meter vanaf de stam; zie figuur 8 en tekening in de bijlage) geen werkzaamheden worden uitgevoerd. De tuinen van de geplande woningen mogen zich ook niet binnen deze zone bevinden.

De kwetsbare zone van 4 tot 6 meter vanaf de bomen levert vanuit het stedenbouwkundigplan gezien meer knelpunten op (rode cirkel in figuur 8). Binnen deze zone zijn echter meer mogelijkheden ten aanzien van bebouwing, infrastructuur of achtertuin. De stedenbouwkundige indeling zoals weergegeven op de tekening is mogelijk mits wordt voldaan aan randvoorwaarden zoals aangegeven in het advies

*Figuur 8. Boom 17 t/m 21 met de verschillende werkgrenzen (rood en blauw).*

Duurzaam behoud van de bomengroep is mogelijk als het voorgenomen stedenbouwkundige plan wordt aangepast aan de volgende randvoorwaarden.

Binnen een straal van 4 meter (kritieke zone) vanaf de stam van de boom (zie blauwe cirkel in figuur 8 en tekening in de bijlage):

- mogen geen grootschalige werkzaamheden uitgevoerd zoals graven, bouwen en dergelijke;
- mag het maaiveld niet verhoogd en/of verlaagd worden;

Binnen een straal van 4 tot 6 meter (kwetsbare zone) vanaf de stam van de boom (zie rode cirkel in figuur 8 en tekening in de bijlage):

- mag het maaiveld niet meer dan 10 cm verhoogd worden ten opzichte van de huidige situatie. Het ophoog materiaal dient een geschikt groeimedium te zijn, zoals teelaarde met voldoende voedingsstoffen;

- het maaiveld mag max. 10 cm verlaagd worden aangezien de beworteling zich niet in de top laag bevindt;
- is het mogelijk om de voorgenomen stedenbouwkundige indeling te realiseren, met behoud van bomen, indien wordt voldaan aan de volgende aanvullende randvoorwaarden:

- o het maaiveld dat niet wordt bebouwd is momenteel een “open grond” situatie. Dat mag niet wijzigen in een “gesloten” situatie zoals verharding, waarbij bodem verdichting kan ontstaan. Een half-verharding of een zelf dragende constructie is wel mogelijk;

- o De resterende groeiplaats met “groen” wordt ingericht. Hierbij heeft een onder begroeiing met heesters de voorkeur boven gras;
  - o De werkzaamheden worden uitgevoerd onder begeleiding van een ter zake deskundige (European Tree Technician, ETT).

Binnen een straal van 0 tot 6 meter ( zowel de kritieke als kwetsbare zone) vanaf de stam van de boom ( zie blauwe en rode cirkel in figuur 8)

- mag geen materiaal opslag e.d. plaatsvinden. Deze zone wordt tijdens de bouwwerkzaamheden afgeschermd door een bouwhek;
- mag de grondwaterstand niet wijzigen ten opzicht van de natuurlijke fluctuatie;
- mogen kleinschalige werkzaamheden, zoals het verwijderen van de huidige verharding, handmatig worden uitgevoerd onder begeleiding van een ter zaken deskundige (European Tree Technician, ETT).

Bij bomen 19 en 20 wordt individueel behoud mogelijk geacht mist wordt voldaan aan de randvoorwaarden zoals hierboven gesteld.

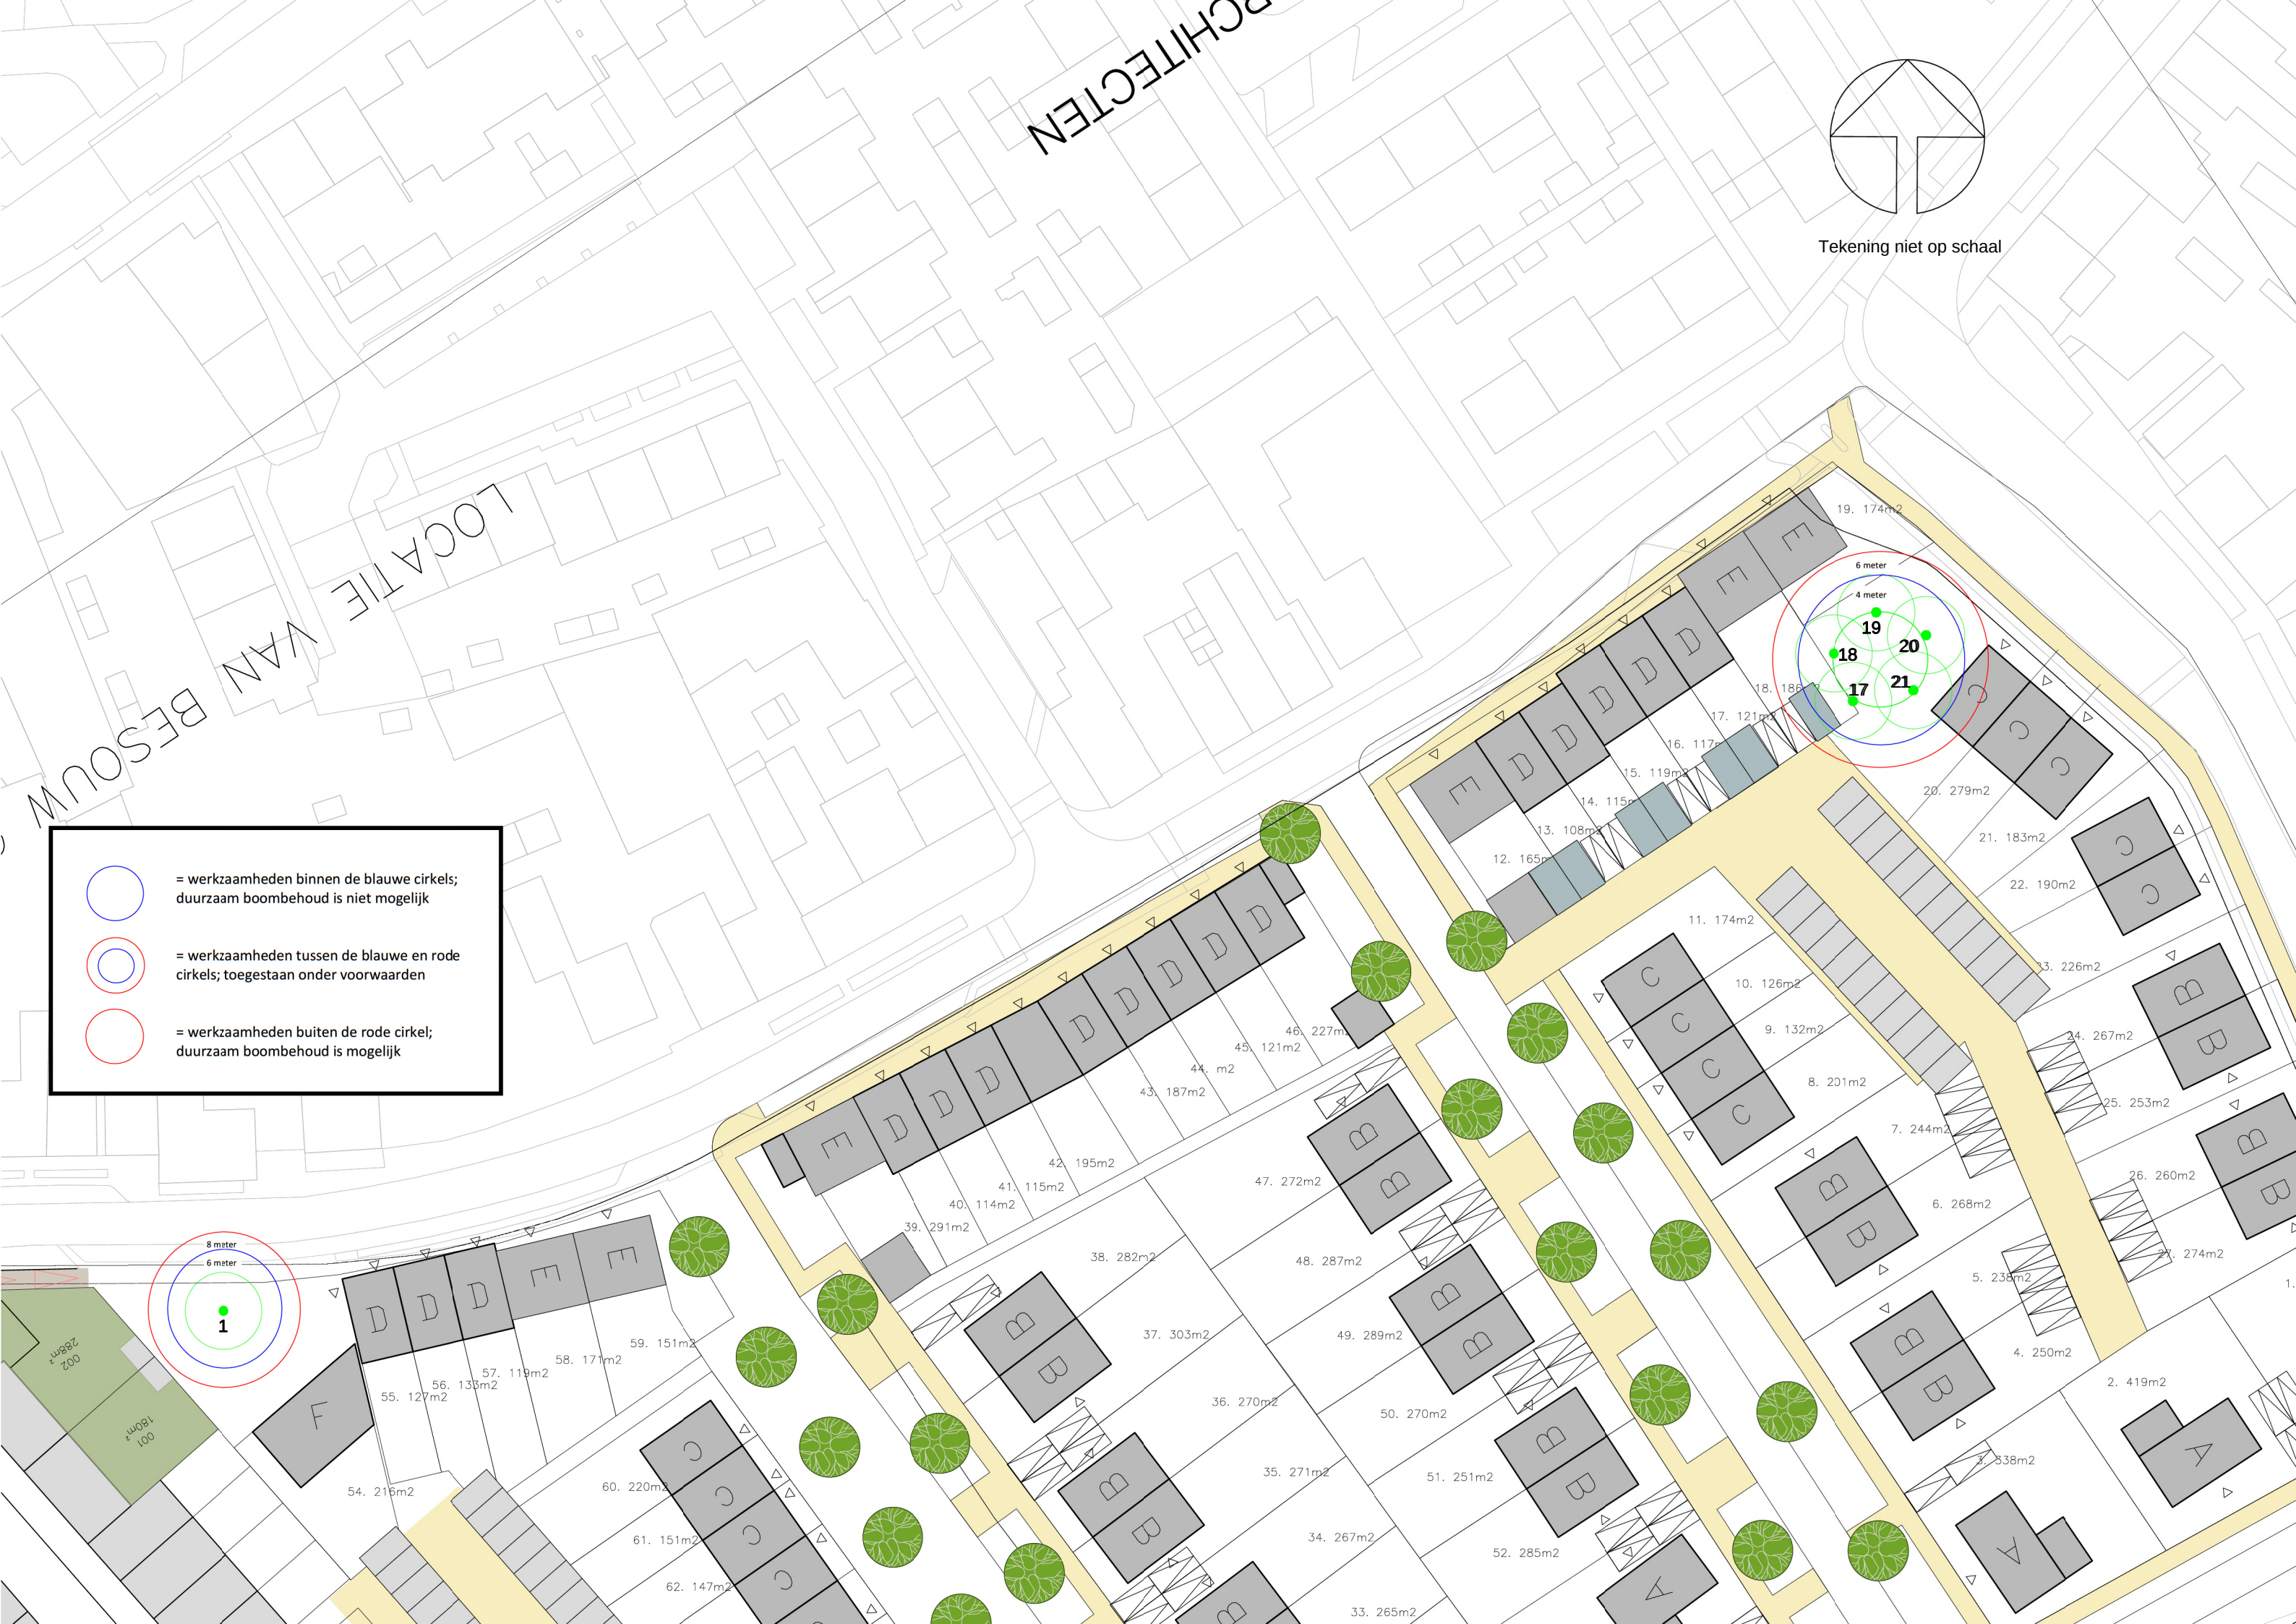
= werkzaamheden binnen de blauwe cirkels;  
duurzaam boombehoud is niet mogelijk

= werkzaamheden tussen de blauwe en rode cirkels; toegestaan onder voorwaarden

= werkzaamheden buiten de rode cirkel;  
duurzaam boombehoud is mogelijk
