# Boom Effect Analyse

Hollandse linde Land van Anna

projectnummer 0420418.105  
definitief  
26 juli 2021

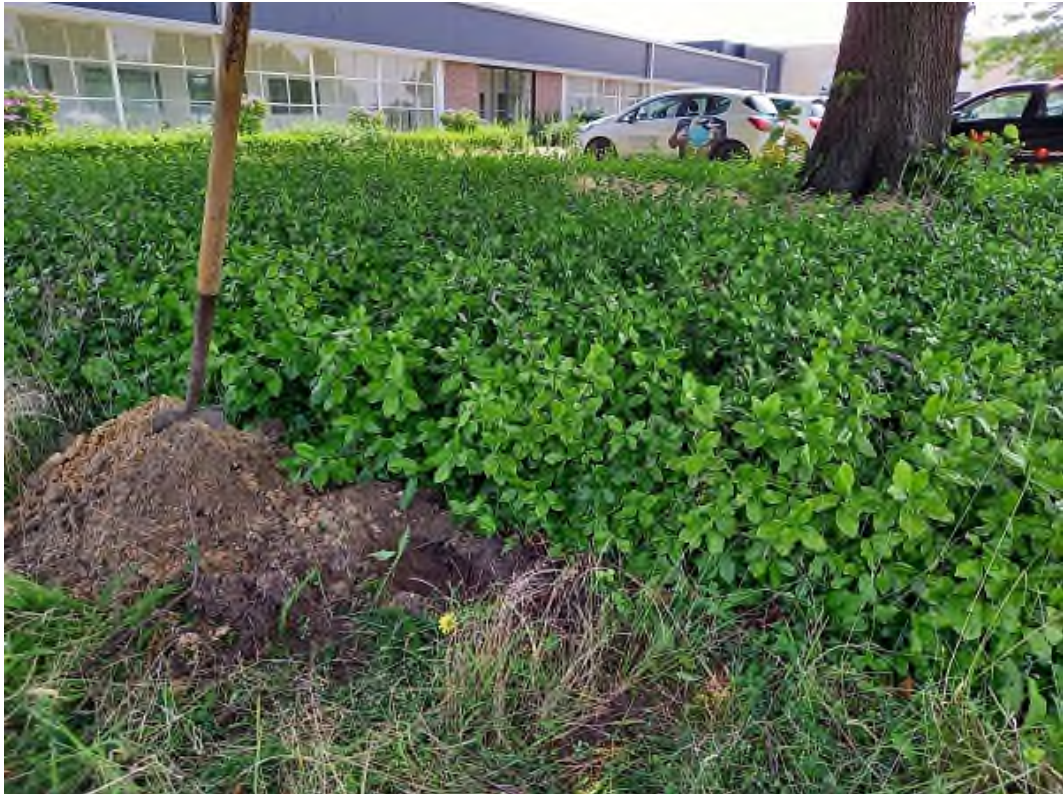
Figuur 2.0. Profielsleuf nabij de onderzochte linde.

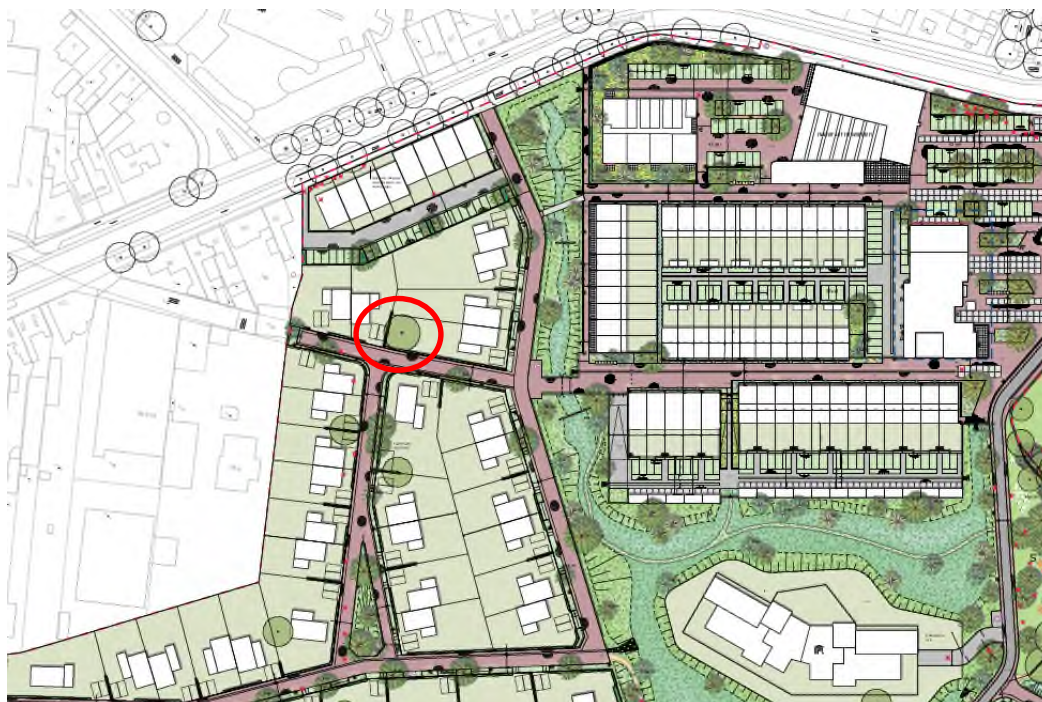
Uit de ter beschikking gestelde tekeningen van de toekomstige situatie (Figuur 3.0) blijkt dat de onderzochte linde aan de achterzijde van de achtertuin van een te realiseren woning komt te staan. Tevens is in de toekomstige situatie op circa 5 meter van de boom een rijbaan gesitueerd. De werkzaamheden zullen zowel in de uitvoeringsfase als in de permanente nieuwe situatie gevolgen hebben voor zowel de ondergrondse als de bovengrondse groeiplaats van de onderzochte linde.

*Figuur 3.0. Ontwerptekening van de toekomstige situatie met in het rode kader de onderzochte linde. Bron: Opdrachtgever.*

Volgens het ontwerp van de toekomstige situatie (Figuur 3.0) blijkt dat ten zuiden op een afstand van circa 6 meter vanaf de boom een rijbaan is gesitueerd. Ten behoeven van deze rijbaan zal een cunet met een diepte van 60 cm ten opzichte van het huidige maaiveld worden aangelegd. Dit betekent dat er graafwerkzaamheden gaan plaatsvinden en dat een ander bestatingstype als het huidige (gebroken puin) toegepast gaat worden. Tevens wordt onder de nieuw aan te leggen rijbaan een vuilwaterriool aangelegd. Hiervoor zullen graafwerkzaamheden tot een diepte van 120 cm onder het huidige maaiveld worden uitgevoerd.

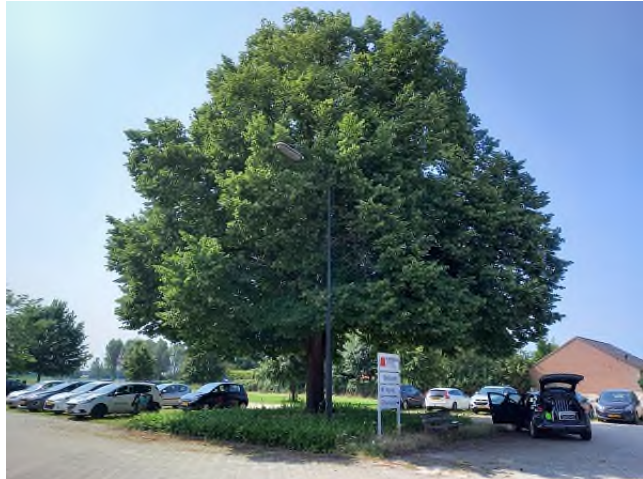
De onderzochte boom betreft een Hollandse linde (*Tilia x europea*). De linde staat in border van 11 x 11 meter welke begroeid is met Japanse kardinaalsmuts. De hoogte van de boom is 18-21 meter, de stamdiameter (dbh) bedraagt 90 cm en de kroonprojectie is 9 meter (straal). De bladbezetting en takscheutlengte zijn als goed beoordeeld.

In de kroon is licht dood hout waargenomen.

In de bestrating rond de border is lichte opdruk van de klinkerbestrating door wortelgroei vastgesteld.

Figuur 3.1. Impressiefoto van de onderzochte linde.

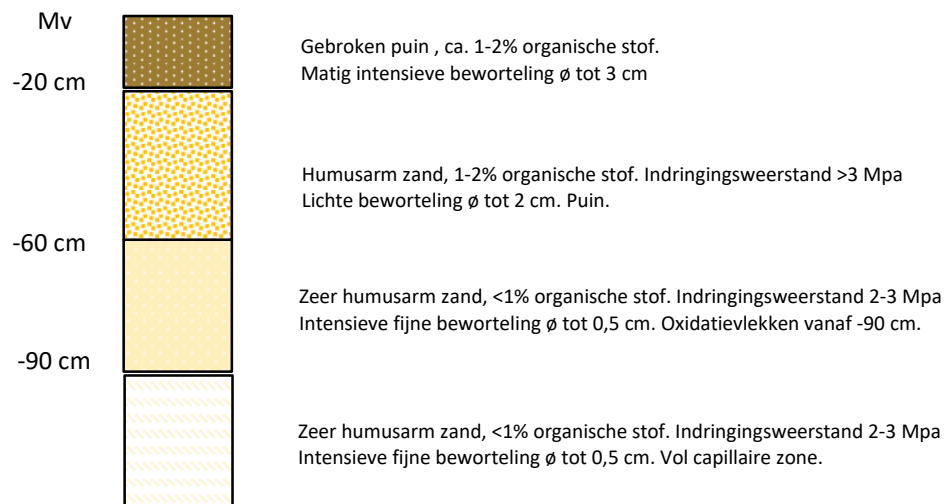
Figuur 3.2. Schematische weergave bodemopbouw  
 (6 meter vanaf de boom aan de noordzijde).

Om de ondergrondse groeiplaatsen goed te kunnen beoordelen zijn twee profielsleuven gegraven. Deze profielsleuven zijn aan de rand van de border en in het parkeervak aan de zuidzijde van de boom gegraven. Verder zijn aanvullend nog twee grondboringen in de border uitgevoerd om een goed beeld te krijgen van de profielopbouw. Hoewel de locaties van de profielsleuven bovengronds verschillend waren (rand van de border en parkeervak) is de profielopbouw bij de twee profielsleuven nagenoeg homogeen. Alleen de dikte van de laag met gebroken puin is in het parkeervak dikker. Ook de profielopbouw in de border (grondboringen) was hetzelfde als bij de profielsleuven alleen was hier geen gebroken puin aanwezig.

Tot 120 cm onder het maaiveld is geen grondwater aangetroffen (20-07-2021).

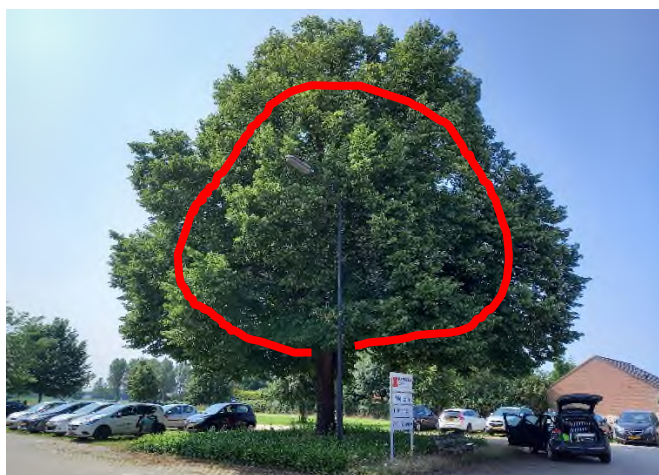
Doordat de toekomstige rijbaan op 6 meter van de boom komt te liggen, komt de huidige kroon (straal 9 meter) tot over de rijbaan. In de huidige situatie hangen de takken tot 3 meter boven het maaiveld. Dit is te laag voor voldoende doorrijdbare hoogte. Om voldoende doorrijdbare hoogte te realiseren en om overhangende takken boven naastgelegen percelen te verwijderen dienen snoeiwerkzaamheden uitgevoerd te worden. Een linde is een boomsoort met een hoog regenererend vermogen en snoeiwerkzaamheden goed verdraagt. Correct uitgevoerde snoeiwerkzaamheden hoeven geen negatief effect op de toekomstverwachting van de linde te hebben. Hierbij mogen geen takken dikker dan 5 cm doorsnede worden verwijderd. Voor de onderzochte linde betekent dit dat de gehele kroon met 2 tot 2,5 meter ingenomen kan worden zonder dat dit negatieve effecten op het duurzaam behoud van de boom heeft (zie Figuur 4.0).

*Figuur 4.0. Mogelijke kroonreductie door middel van snoei (rode lijn).*

- Voor aanvang van de werkzaamheden wordt de gehele kroon met 2 tot 2,5 meter ingenomen. Takken dikker dan  $\varnothing 5$  cm worden alleen na overleg met de toezichthouder bomen (ETT) verwijderd. Verder wordt de boom zo gesnoeid dat voldoende doorrijdbare hoogte boven de toekomstige rijbaan ontstaat. De werkzaamheden worden uitgevoerd door een ter zaken deskundige uitgevoerd (ETW);
