# **Boom Effect Analyse**

Sporenring, Goirle

projectnummer 0491581.100  
revisie 02  
9 september 2025

D.J. Broström

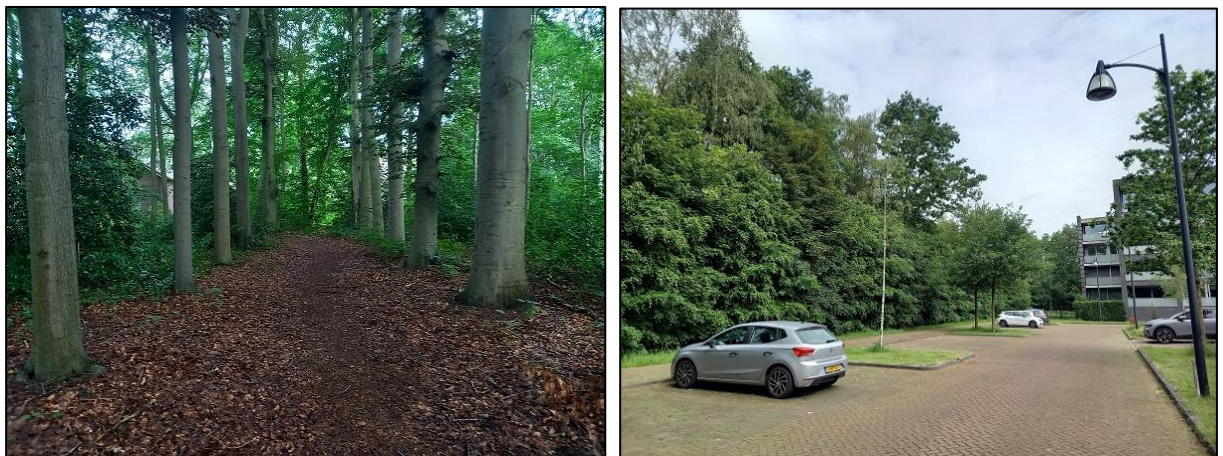
Figuur 1-2: Impressie van het onderzoeksgebied.

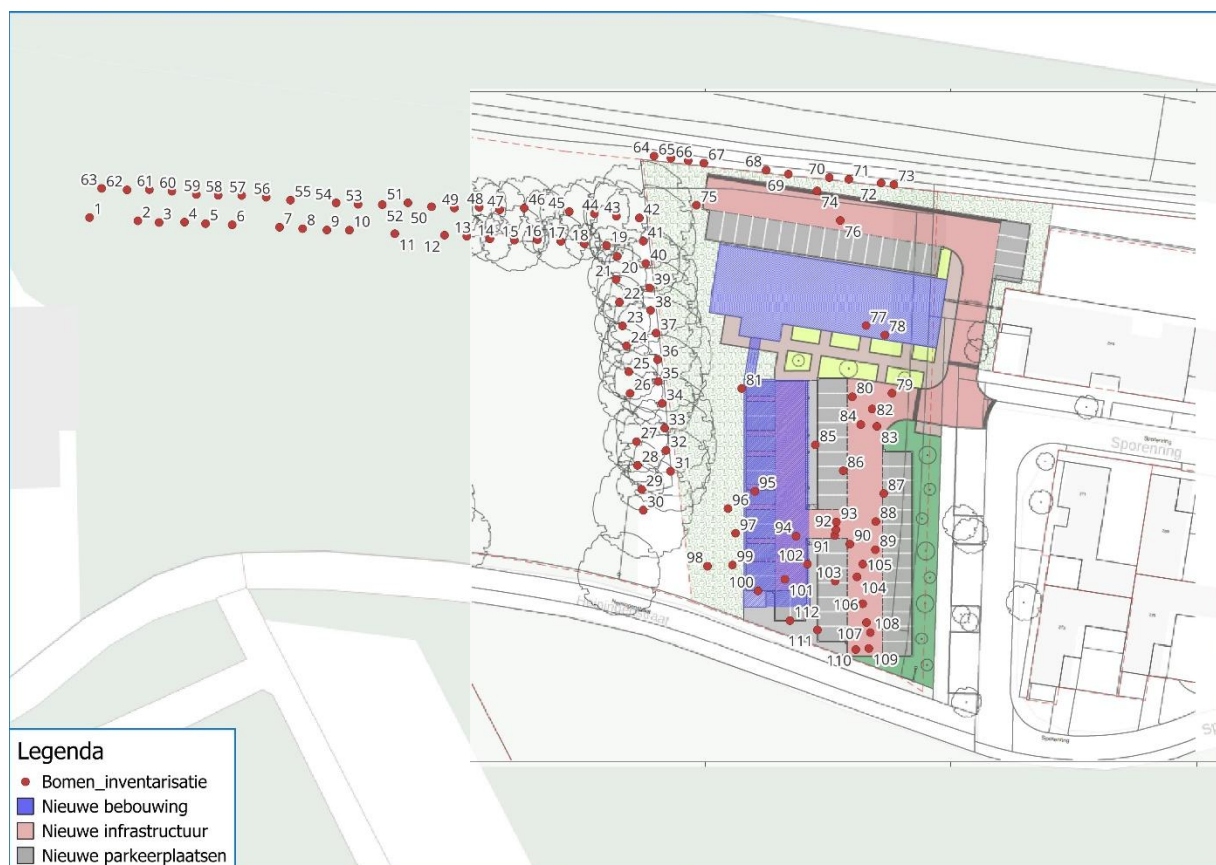
Figuur 3-3: Overzicht geïnventariseerde bomen ten opzichte van het ontwerp

De bomenrij met de nummers 31 t/m 42 grenst rechtstreeks aan de ontwikkellocatie. Deze bomen zullen in eerste instantie de meeste effecten ondervinden van de voorgenomen ontwikkeling. Volgens de ontwerptekening wordt de afstand tussen de te behouden beukenrij en de nieuw te bouwen appartementencomplexen respectievelijk 12 en 13,5 meter. Dit is net buiten maar aan de rand van de kroonprojectie van de betreffende bomen.

De graafwerkzaamheden ten behoeve van de nieuwbouw zal er toe leiden dat circa 5-10% van de oppervlakkige en fijne opnamebeworteling van de bomen grenzend aan het ontwikkelingsgebied (bomen 31 t/m 42) verwijderd wordt. Dit percentage is bij een ongewijzigde grondwaterstand acceptabel indien duurzaam boombehoud het uitgangspunt is. De bomen 31 t/m 42 zijn in tegenstelling tot de overige rode beuken laag en breed vertakt, hierdoor komen takken dichtbij of zelfs tegen de nieuwbouw. Indien (lage) takken verwijderd worden is de kans groot dat de zon op de bast van de bomen gaat schijnen. Dit kan tot zonnebrand en daardoor bastnecrose leiden met uiteindelijk het afsterven van de bomen tot gevolg.

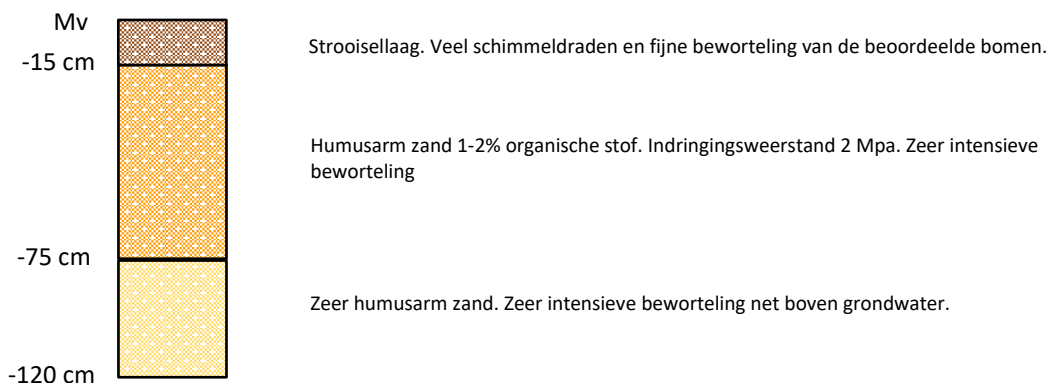
Figuur 3-4: Gemiddelde profielopbouw nabij de beoordeelde rode beuken.

Nabij de bomenrij grenzend aan het ontwikkelingsgebied (nabij de bomen 32 en 42) is het grondwater op een diepte van 75 cm onder het maaiveld aangetroffen (27-5-2024). Bij de bomenrij verder van het ontwikkelingsgebied (nabij de bomen 18 en 50) is het grondwater op 100 cm onder het maaiveld aangetroffen.

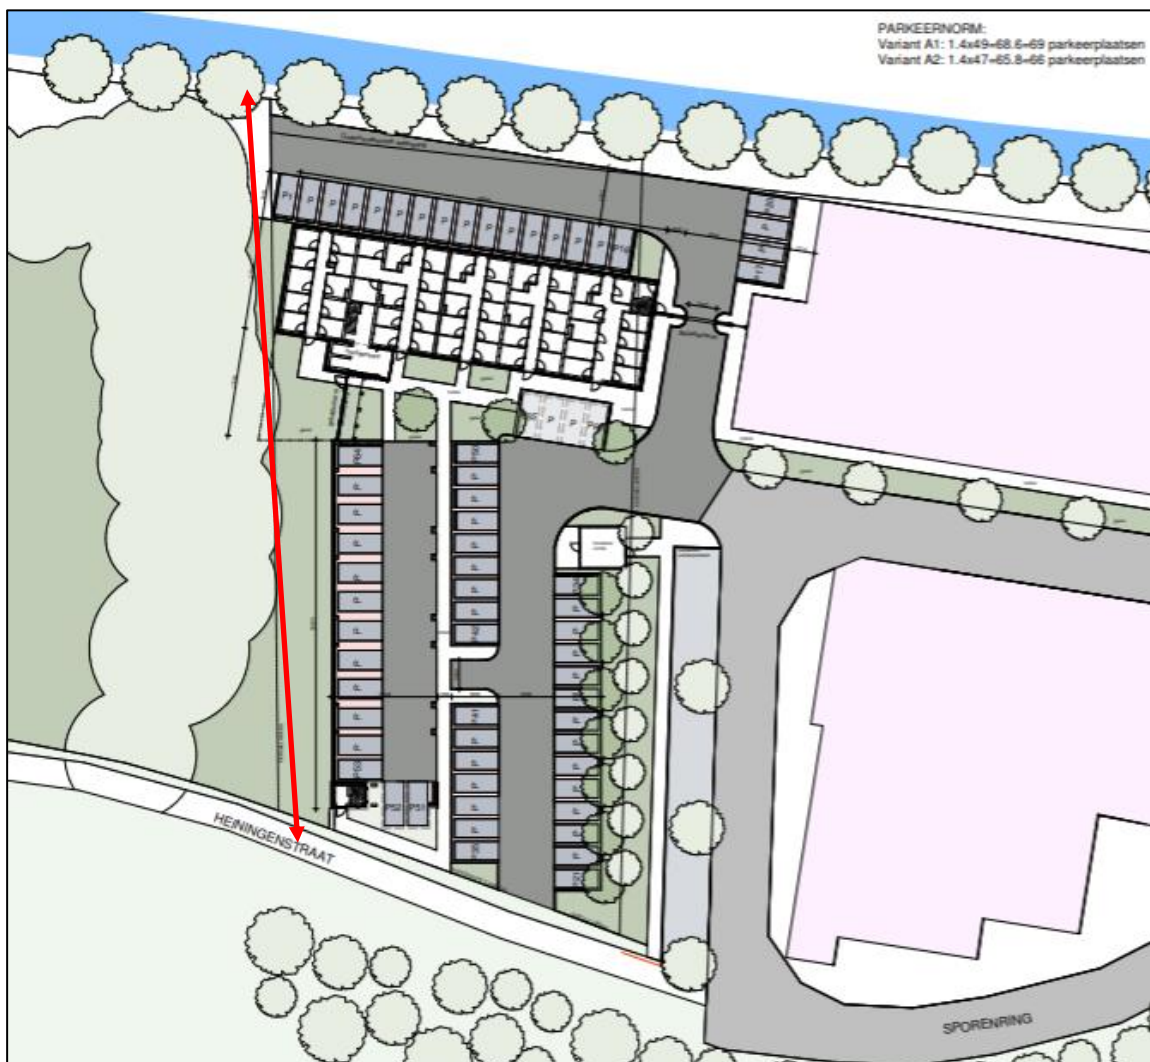
Figuur 4-1: Locatie van het te plaatsen stevige hek (rode lijn). Bron achtergrond: Opdrachtgever.

- De bomen mogen niet verder gesnoeid worden dan 3 meter van de nieuwbouw. Dit is respectievelijk 9 en 10 meter van de stam van de te behouden bomen (zie Figuur 4-1). De snoeiwerkzaamheden worden uitgevoerd door een ter zake deskundige (ETW);
