Bomen Effect Analyse

Boschkens 4B

Goirle

| Rapportnummer | 22825.009 |

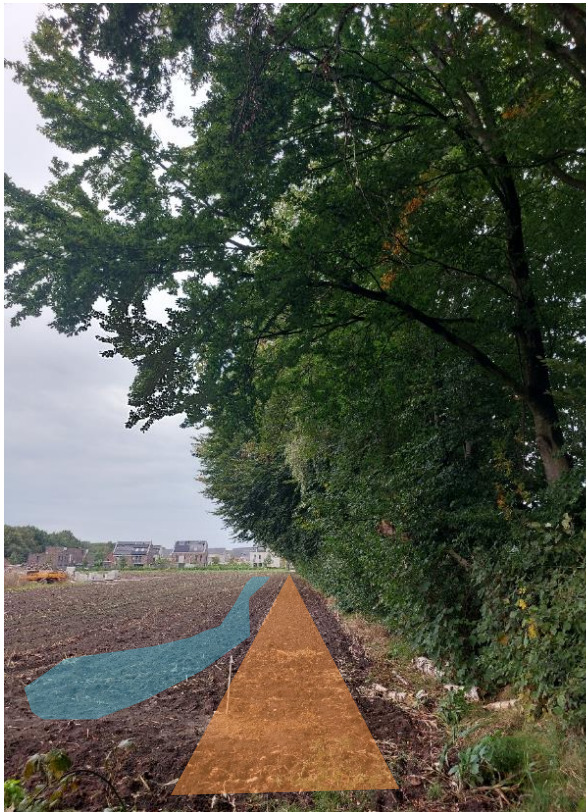
De bomen in de rij aan de noordzijde betreft een gemengde opstand. Het bestaat uit meer dan 90 bomen variërend in soort, afmetingen en kwaliteit. Het overgrote deel van de bomen is op basis van de huidige kwaliteit wel te behouden. De groeiplaats bestaat uit een gemiddeld 6 meter brede bosstrook die door middel van een niet watervoerende sloot aan de zuidzijde grenst aan het onderzoeksgebied. Aan de noordzijde bevindt zich een sportveld met gras. Kronen zijn ver uitgegroeid, deels over de onderzoekslocatie. Figuur 5.2 en Figuur 5.3 bevatten overzichtsfoto's van de houtopstand. De huidige obstakelvrije zone onder de boomkronen is op dit moment ongeveer 3 meter.

Figuur 5.2 Houtopstand die aan de noordzijde grenst aan het onderzoeksgebied, met schematische weergave nieuw pad (oranje) en wadi (blauw).

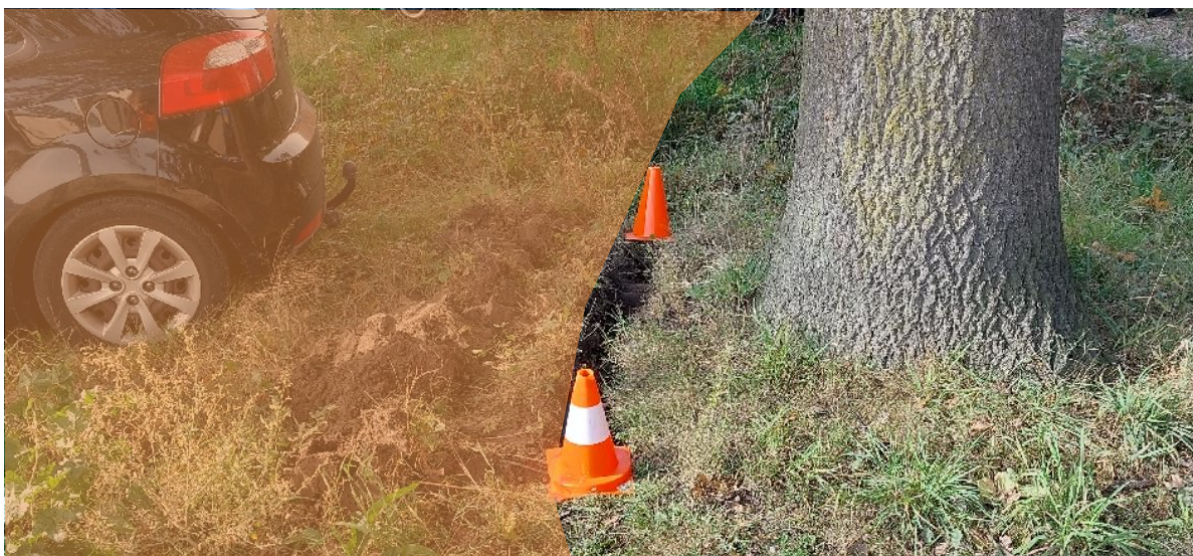
- Bij **boom 95** er essentiële beworteling met een diameter van 14 cm aanwezig is in de zone die ontgraven dient te worden ten behoeve van de aanleg van de nieuwe rijbaan. Daarnaast is de rijbaan te dicht tegen de stam gesitueerd. Daarom is de boom, op basis van de voorgenomen werkzaamheden, niet te behouden. Het betreft een uiterst gezonde zomereik met een grote omvang. Daarom luid het advies om te overwegen de planvorming aan te passen.

- Bij **boom 96** geen essentiële beworteling in de bovenste 40 cm is aangetroffen op de plek waar de rijbaan aangelegd wordt. Daarom is het wel mogelijk om deze boom te behouden, in relatie tot de voorgenomen werkzaamheden. De boom heeft een minder grote omvang dan boom 95, maar verkeerd verder in redelijke conditie. Het is wel belangrijk dat de boom beschermd wordt tijdens de werkzaamheden en dat eventuele ontgravingen onder begeleiding van een boomtechnisch adviseur worden uitgevoerd.

Figuur 5.4 Pionnen op de rand van de nieuw aan te leggen rijbaan (oranje vlak).

Boom 95 is de enige boom die niet behouden kan blijven. Als de rijbaan op een andere plek wordt aangelegd (bijvoorbeeld op de twee plekken waar al dammen aanwezig zijn) kan de boom wel behouden blijven. In dit ontwerp wordt namelijk precies op de plek waar gezonde bomen staan een inrit aangelegd, terwijl twee bestaande inritten onbenut blijven.

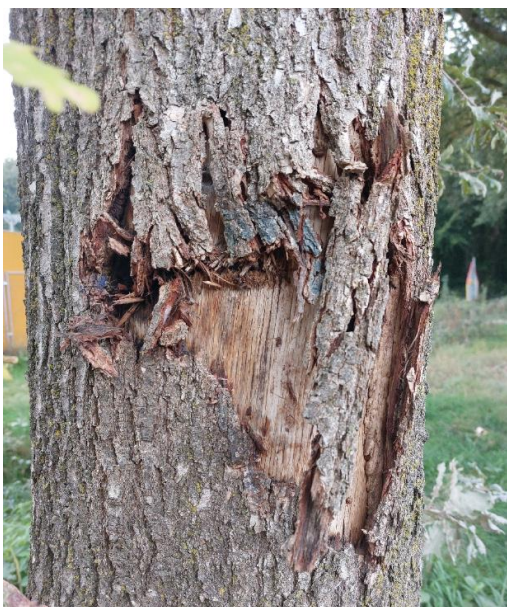
Tussen boom 93 en 94 en tussen boom 96 en 97 zijn in de huidige situatie tijdelijke bouwwegen aangelegd. De kwetsbare boomzone is onvoldoende beschermd. Daardoor is schade aan de bomen ontstaan. De schade dient beoordeeld te worden en eventueel vergoed te worden in de vorm van een boete.

Figuur 5.7 Beschadiging bast bij boom 69 door bouw.

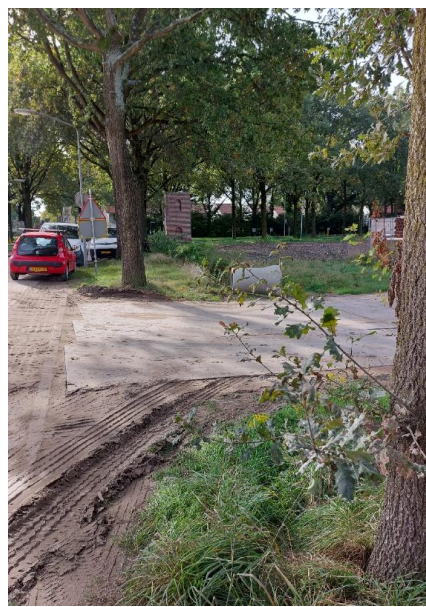
Figuur 5.8 Stamvoet niet goed beschermd, waardoor vrachtauto's af en aan rijden over de stamvoet wat bodemverdichting veroorzaakt, rijplaten onvoldoende.

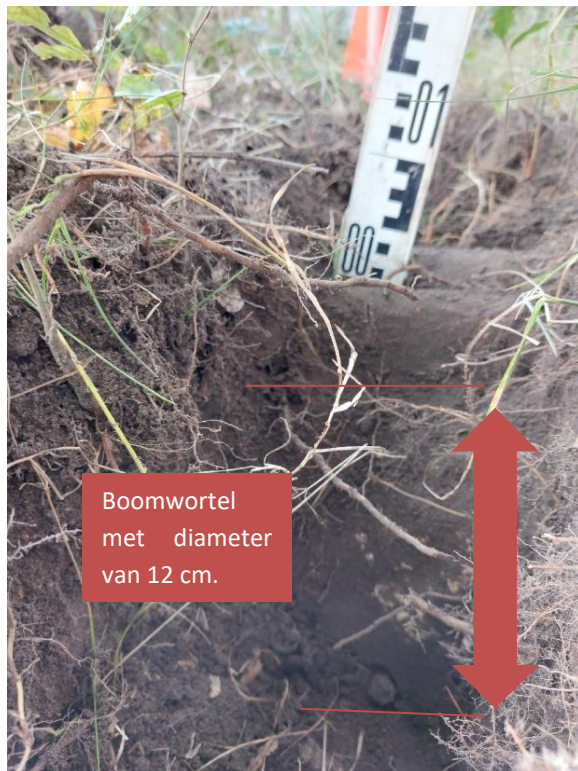
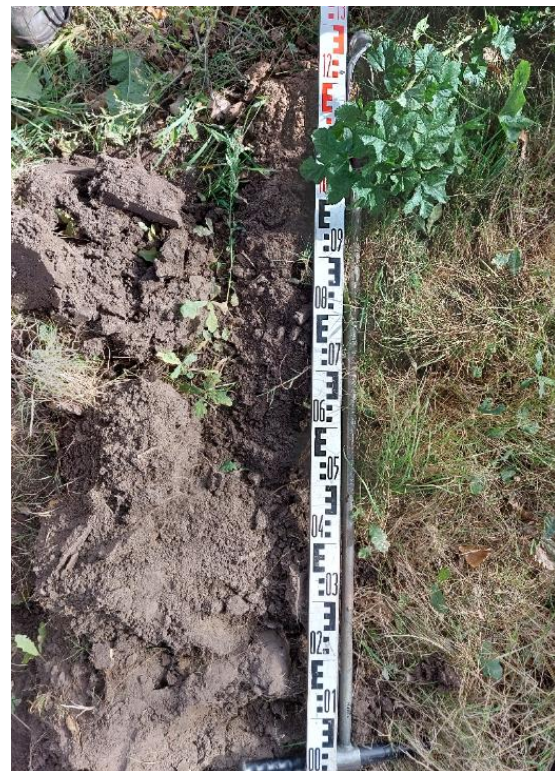
### Proefsleuf A

Figuur 0.1 Foto proefsleuf A.

Figuur 0.2 Foto grondboring A.

| Diepte (cm -maaiveld) | Materiaal | Beworteling |
|---|---|---|
| 0 tot 100 cm | Humeus matig fijn zand, licht vochtig, intensieve fijne en grovere beworteling met diameter tot 12 cm. | Intensieve fijne en grovere beworteling met diameter tot 12 cm. |
| Opmerkingen | Te dicht bij de boom, essentiële beworteling. Dus boom kan niet behouden blijven als de rijbaan op deze plek wordt aangelegd. Advies is wel om alternatieven te overwegen omdat het een gezonde en zeer oude boom is. | |

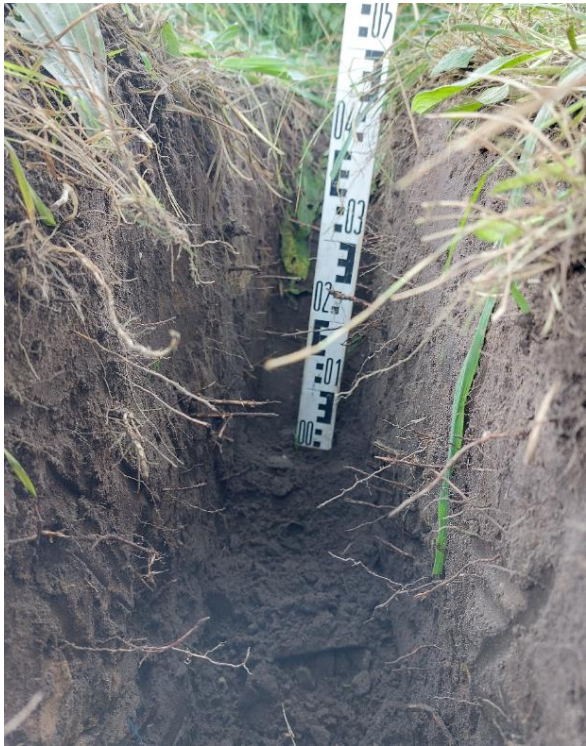
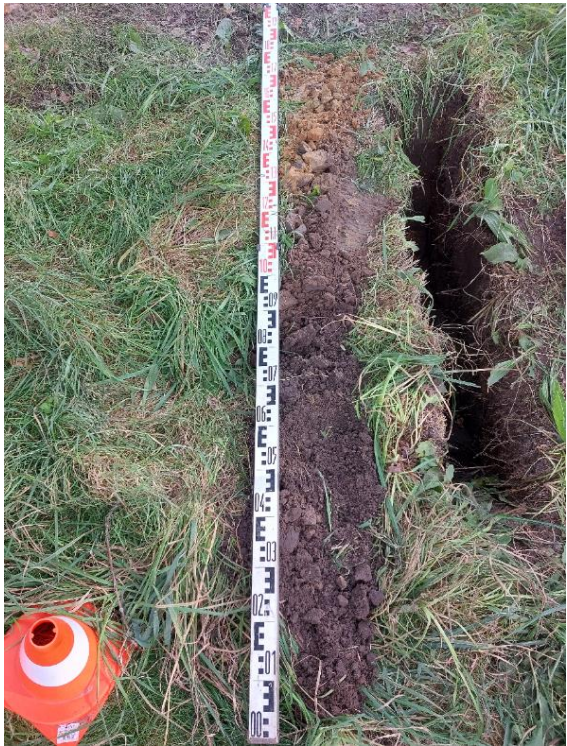
Proefsleuf B

Figuur 0.3 Foto proefsleuf B.

Figuur 0.4 Foto grondboring B.

| Diepte (cm -maaiveld) | Materiaal | Beworteling |
|---|---|---|
| 0 tot 50 cm | Matig humeus, matig fijn zand, niet te sterk verdicht, licht vochtig. | Extensieve fijne beworteling. |
| 50 tot 100 cm | Matig humeus, matig fijn zand, niet te sterk verdicht, licht vochtig. | Extensieve fijne beworteling. |
| 120 tot 200 cm | Humusloos fijn zand, niet te sterk verdicht, licht vochtig. | Geen beworteling aangetroffen. |
