## Asbestinventarisatierapport Type A conform SC-540

| Projectidentificatiecode: | 2015458 |
| Bouwkundige eenheid: | Opstallen |
| Adres: | Witvensedijk 4 |

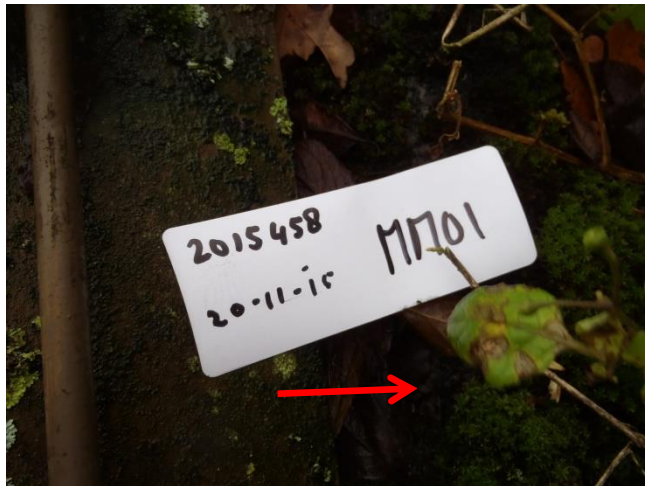
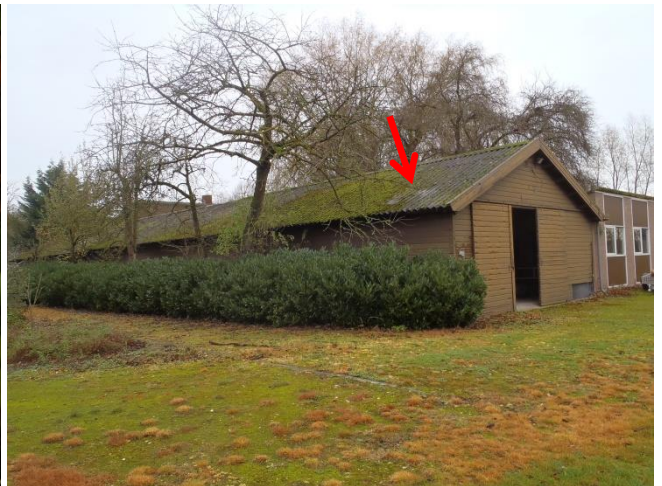
Foto nr. 1 en 2: Golfplaat

| Bron-nr. | Monster-nr. | Materiaal type | Soort(en) asbest | Gehalte | Toepassing |
|---|---|---|---|---|---|
| 1 | MM01 | Asbestcement | Chrysotiel<br>Crocidoliet | 10-15%<br>2-5% | Zwembad, golfplaten en vormstukken op het dak |

| Bronnummer | 1 |
| Verdieping/ruimte | Zwembad, golfplaten en vormstukken op het dak |
| Hoeveelheid | 330 m <sup>2</sup> |
| Materiaal type | Asbestcement |
| Analyseresultaat | 10-15% chrysotiel en 2-5% crocidoliet |
| Gebonden | Hechtgebonden |
| Risicoklasse | 2 |

| Verwijdering buiten | Afbakenen en markeren |

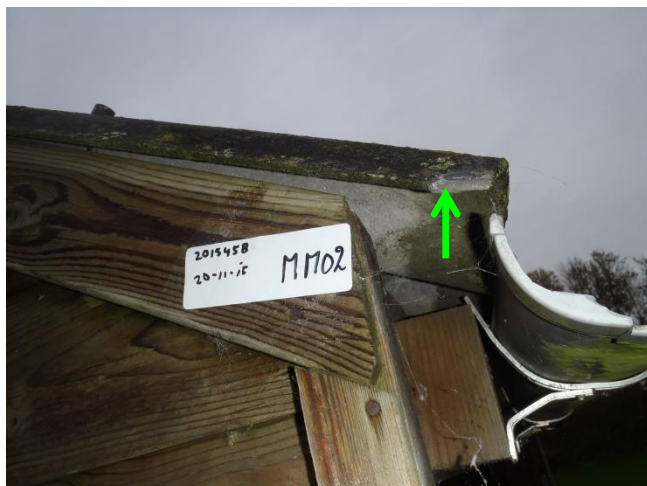
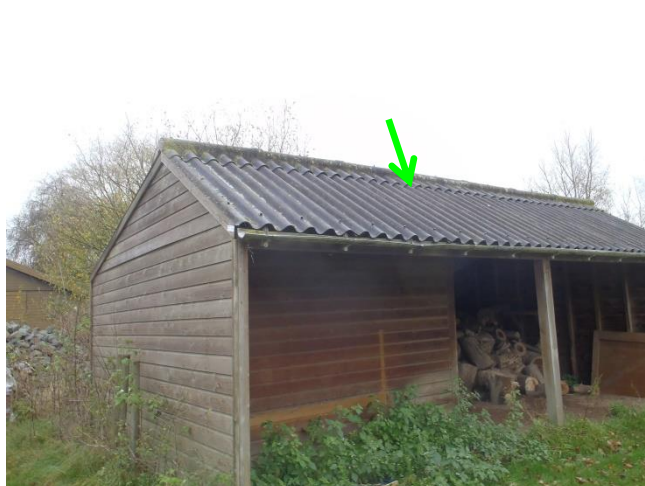
Foto nr. 3 en 4: Golfplaat

| Analyse-nr. | Beschrijving | Materiaal type | Soort(en) asbest | Gehalte | Binding |
|---|---|---|---|---|---|
| 454269 | MM02 golfplaat hout opslag | Plaatmateriaal | Geen asbest | < 0,1 % | n.v.t. |

| Bronnummer | 2 |
| Verdieping/ruimte | Hout opslag, golfplaten en vormstukken op het dak |
| Materiaal type | Plaatmateriaal |
| Analyseresultaat | <0,1% geen asbest |

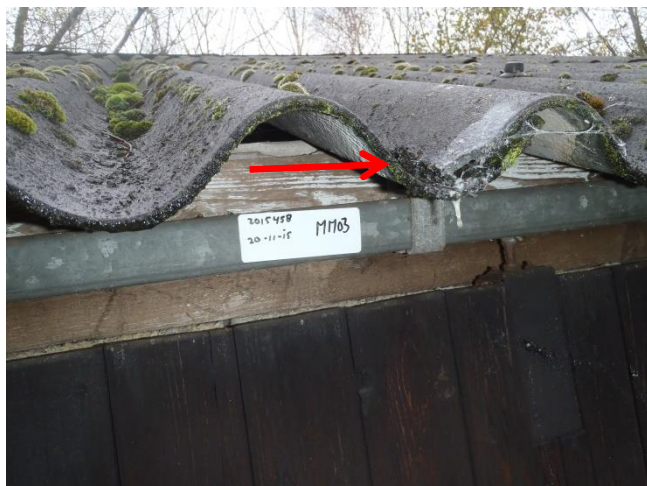
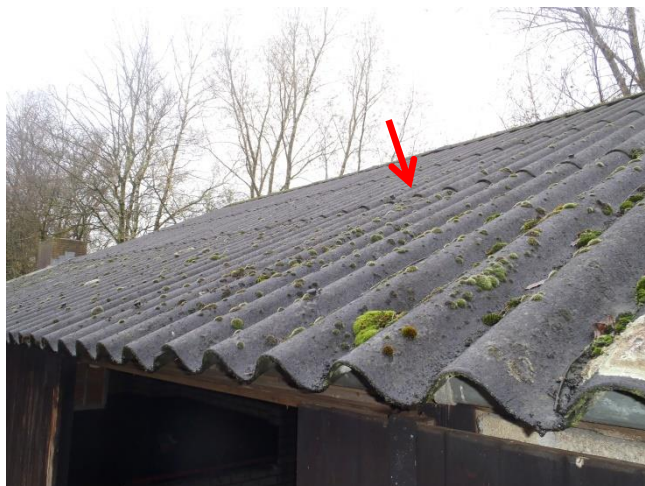
Foto nr. 5 en 6: Golfplaat

| Bron-nr. | Monster-nr. | Materiaal type | Soort(en) asbest | Gehalte | Toepassing |
|---|---|---|---|---|---|
| 3 | MM03 | Asbestcement | Chrysotiel | 10-15% | Paardenstal, golfplaten en vormstukken op het dak |

| Bronnummer | 3 |
| Verdieping/ruimte | Paardenstal, golfplaten en vormstukken op het dak |
| Hoeveelheid | 110 m² |
| Materiaal type | Asbestcement |
| Analyseresultaat | 10-15% chrysotiel |
| Gebonden | Hechtgebonden |
| Risicoklasse | 2 |

| Verwijdering buiten | Afbakenen en markeren |

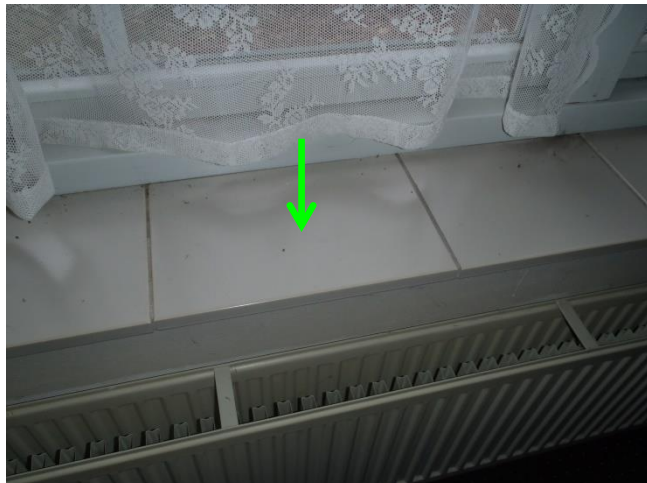
| Foto nr. 7 | Vensterbanktegels in het atelier |

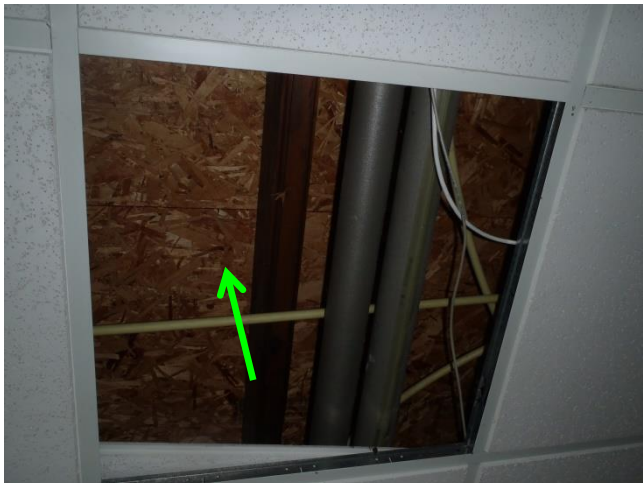
| Foto nr. 8 | Houten vloerplaten in het atelier |

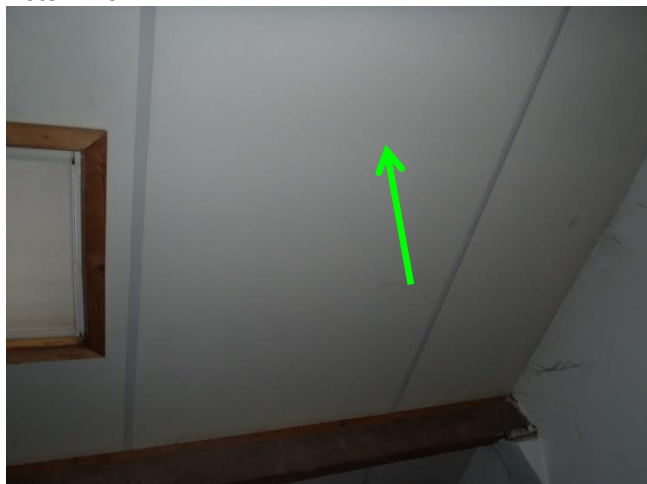
| Foto nr. 9 | Isolatie dakplaten van het atelier |

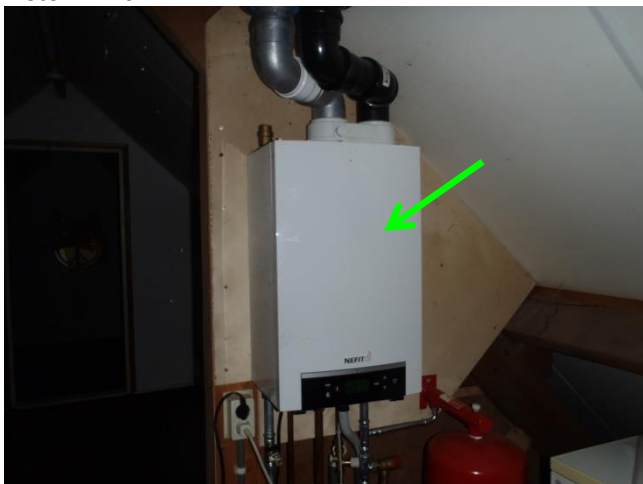
| Foto nr. 10 | Cv-ketel Nefit HR in het atelier |

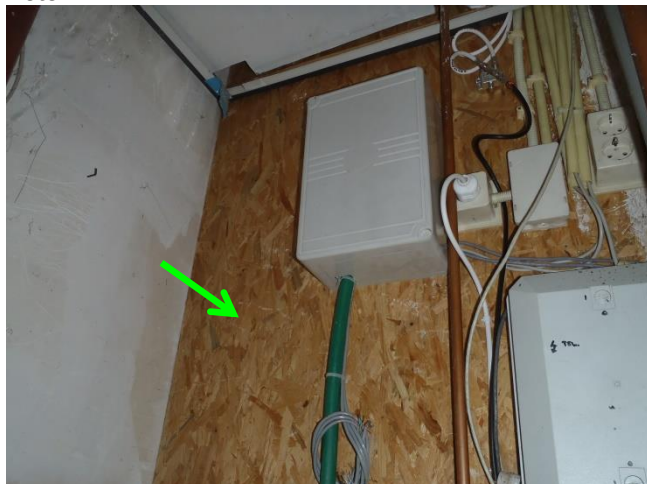
| Foto nr. 11 | Houten meterkast in het atelier |

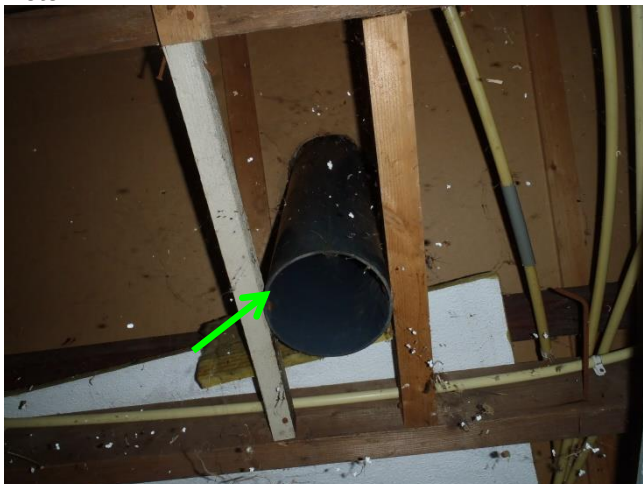
| Foto nr. 12 | Pvc ventilatiebuis in het zwembad |

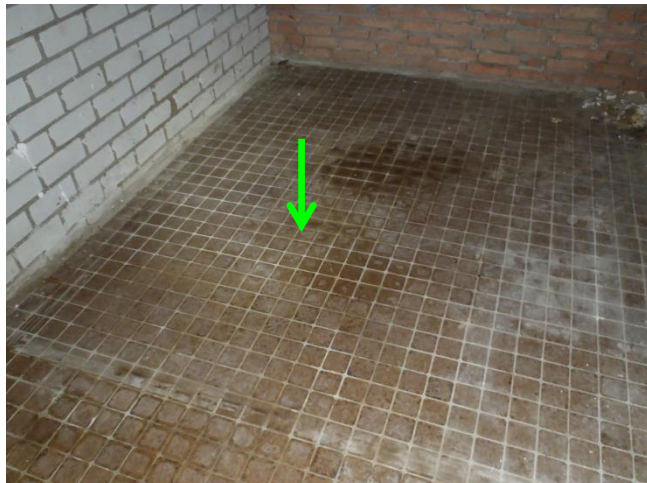
| Foto nr. 13 | Tegelvloer in het zwembad |

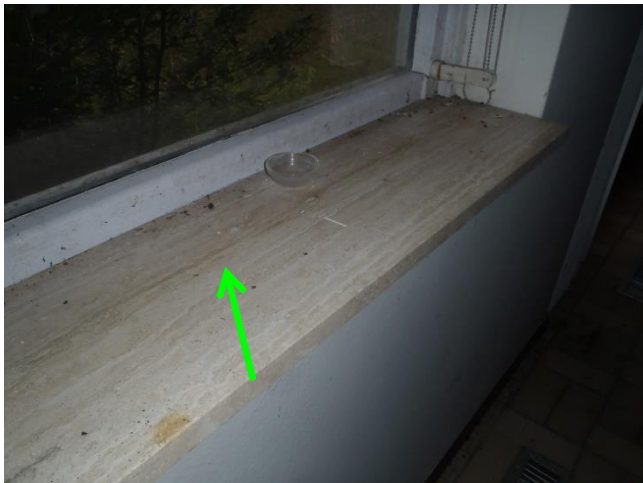
| Foto nr. 14 | Natuursteen vensterbanken in het zwembad |

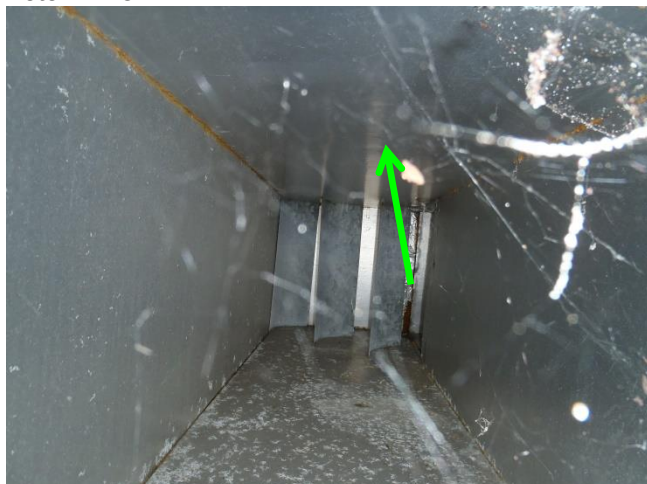
| Foto nr. 15 | Verwarmingskanaal van harde isolatieplaten in het zwembad |

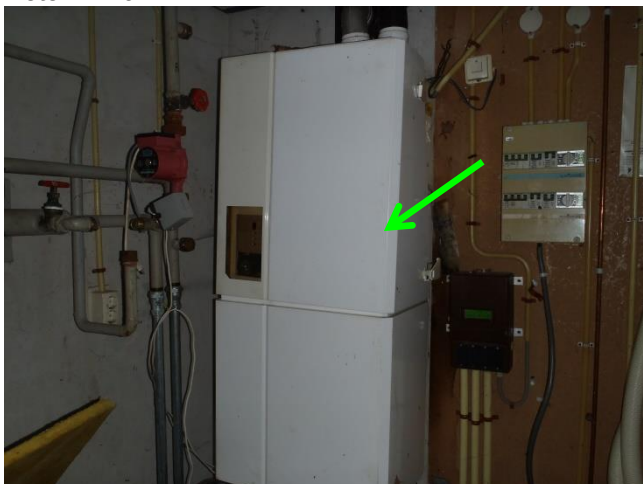
| Foto nr. 16 | Cv-ketel Nefit HR in het zwembad |

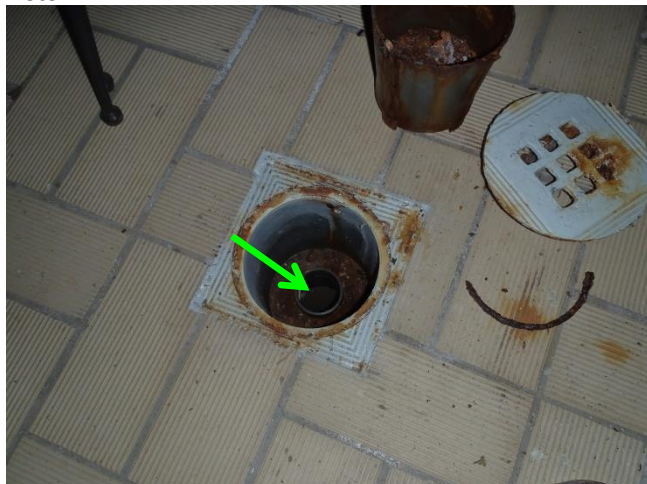
| Foto nr. 17 | Pvc afvoeren in het zwembad |

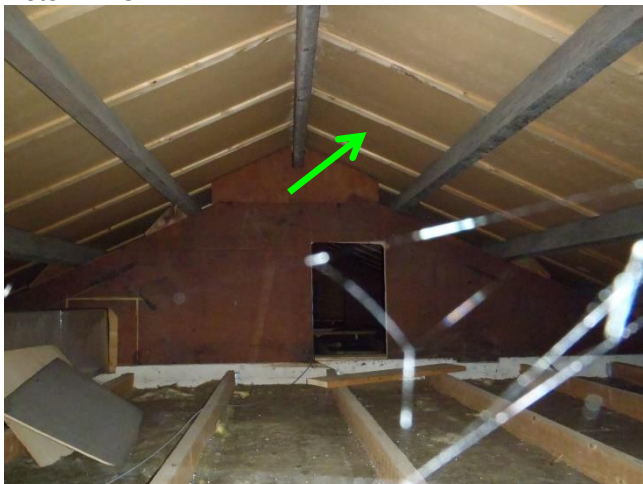
| Foto nr. 18 | Isolatieplaten op het dak van het zwembad |

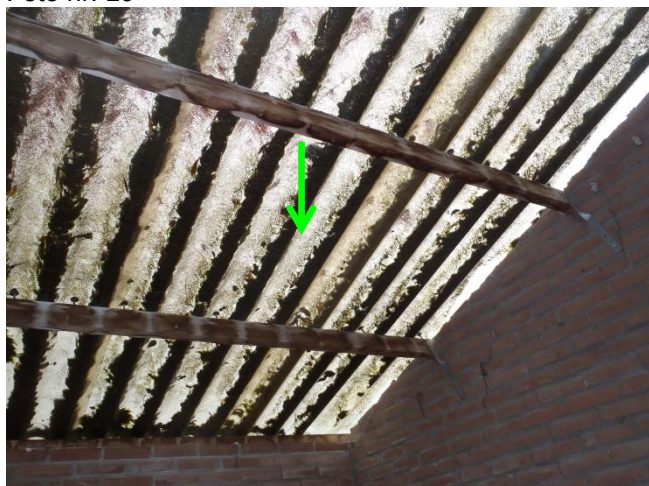
| Foto nr. 19 | Kunststof golfplaten op het dak van de opslag tegen bij het zwembad |

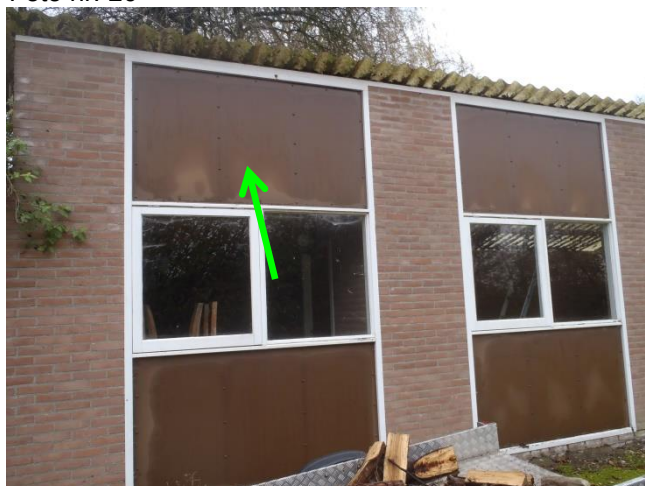
| Foto nr. 20 | Trespa platen in kozijnen van de opslag bij het zwembad |

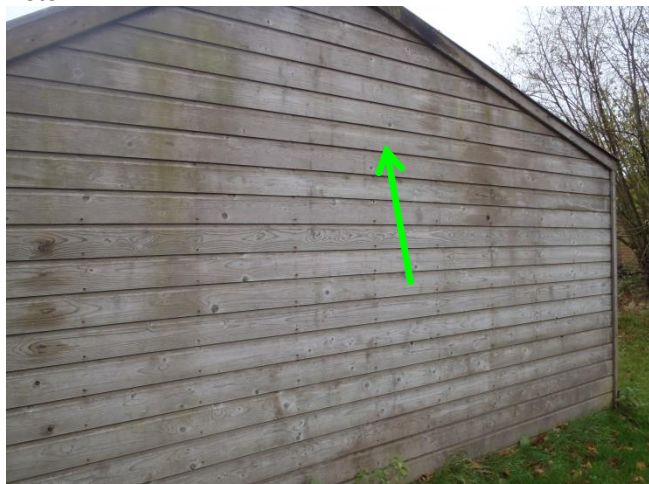
| Foto nr. 21 | Houten wanden van de houtopslag bij het zwembad |

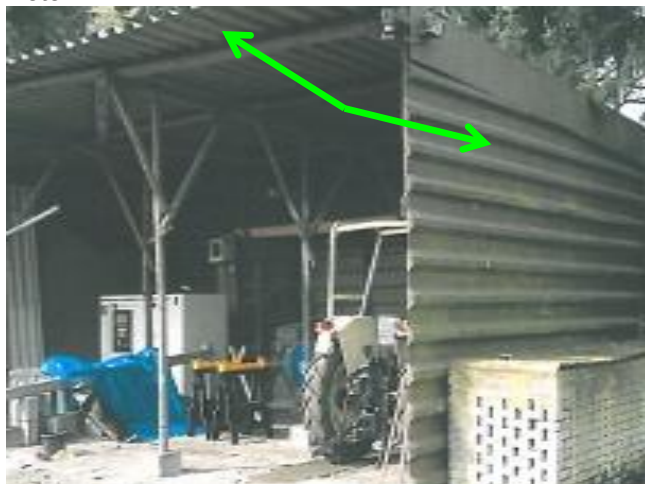
| Foto nr. 22 | Staalplaten tegen de wand en dak van de opslag |

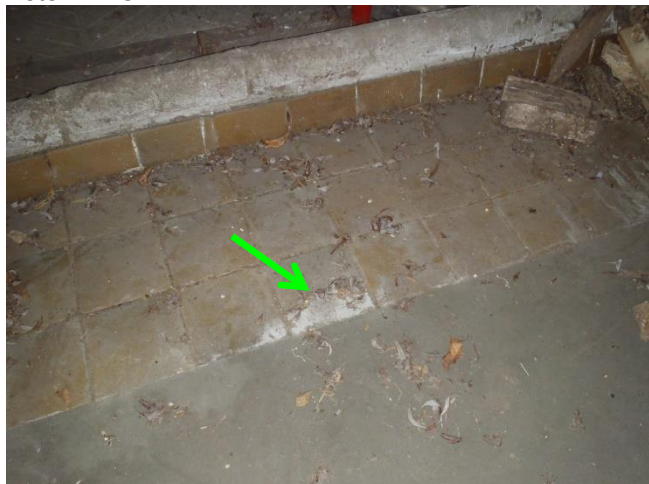
| Foto nr. 23 | Tegels van de voederoot in de paardenstal |

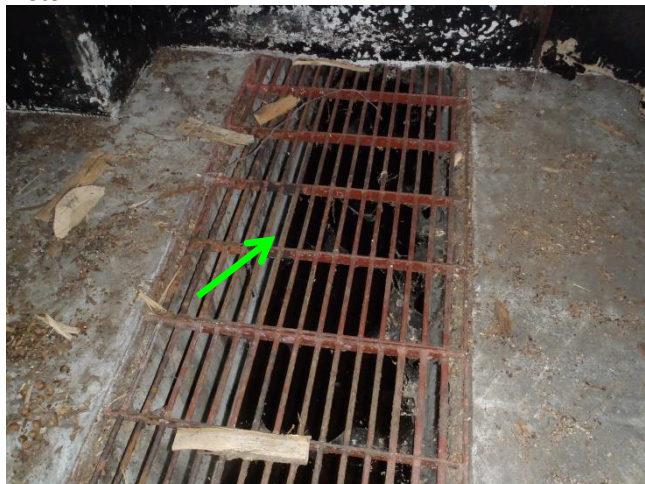
| Foto nr. 24 | Gemetselde putten in de paardenstal |

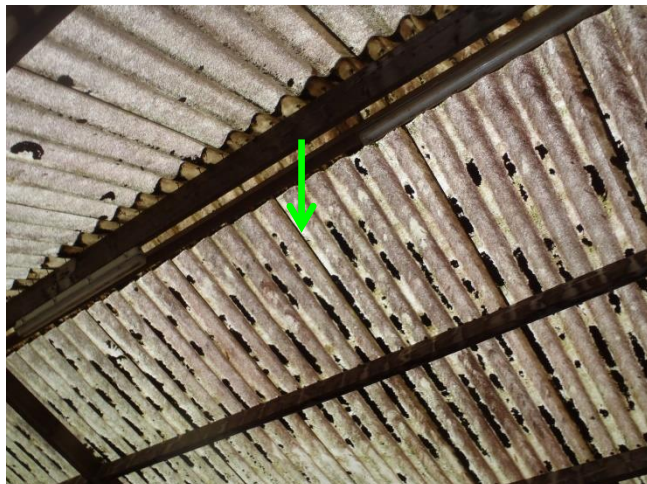
Foto nr. 25 Kunststof golfplaten op het dak van de opslag aan de paardenstal

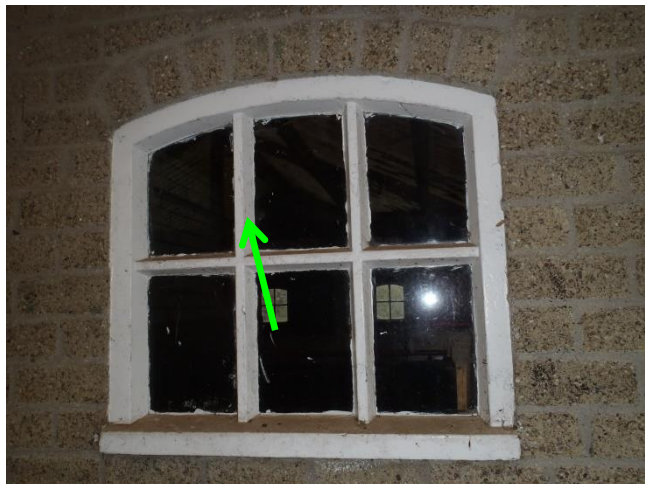
Foto nr. 26 Betonnen kozijnen in de paardenstal

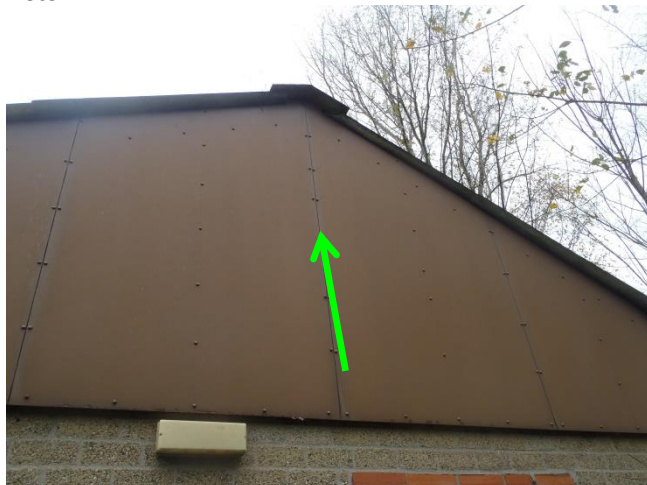
Foto nr. 27 Trespabeplating tegen de paardenstal

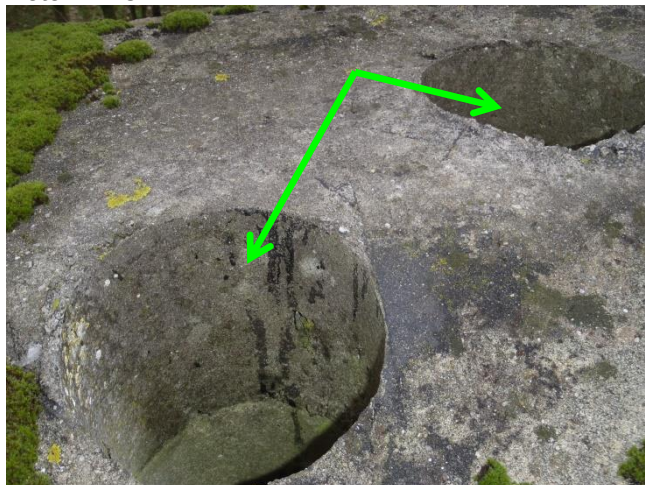
Foto nr. 28 Gemetselde schoorsteen en met cement getrokken kanaal van de opslag aan de paardenstal
